## **A4/IP4 - Sublanço Túnel do Marão/ Nó de Parada de Cunhos**

### **RELATÓRIO DE MONITORIZAÇÃO AMBIENTAL**

**CAMPANHA 1**

**DEZEMBRO 2014**

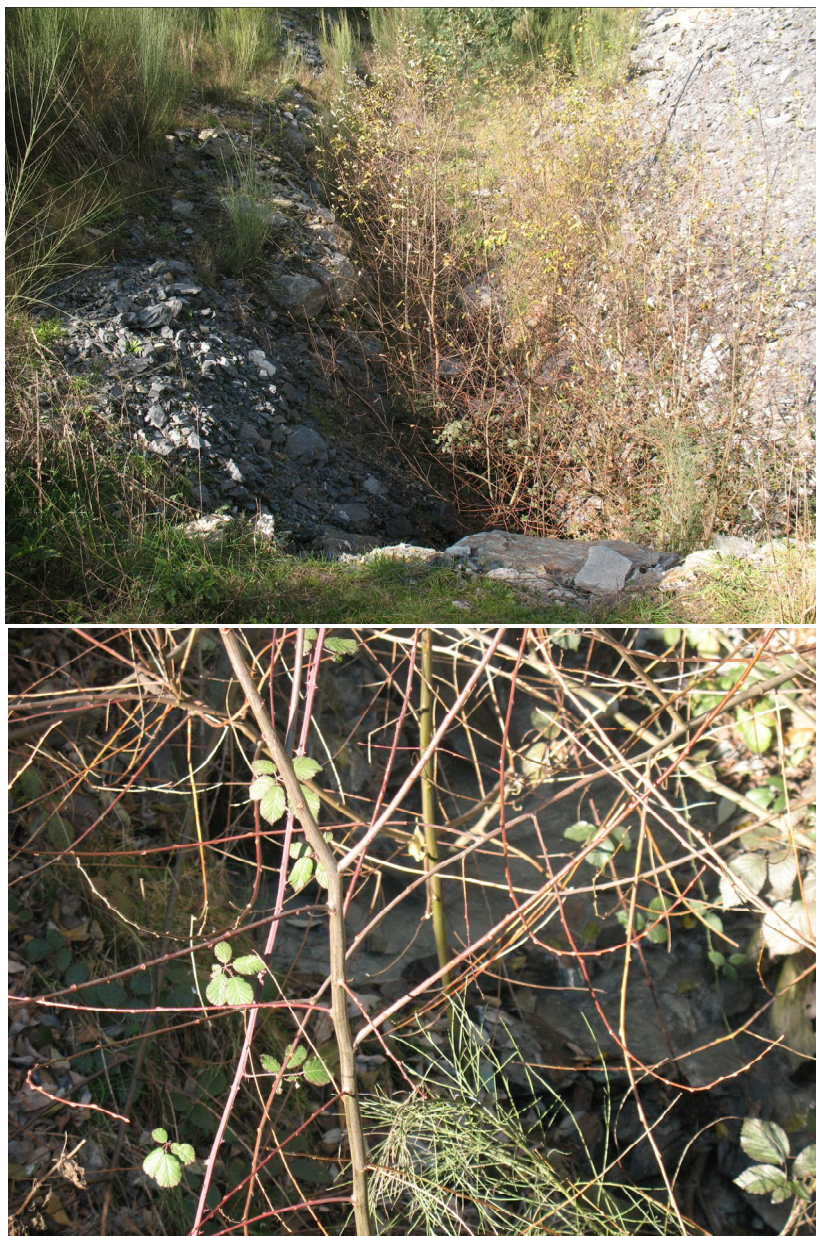
HIDROMORFOLOGIA DA LINHA DE ÁGUA: Zona de aterro, Pedras e alguma vegetação

Figura 4: leito e margem direita e margem esquerda; leito do V10-J25

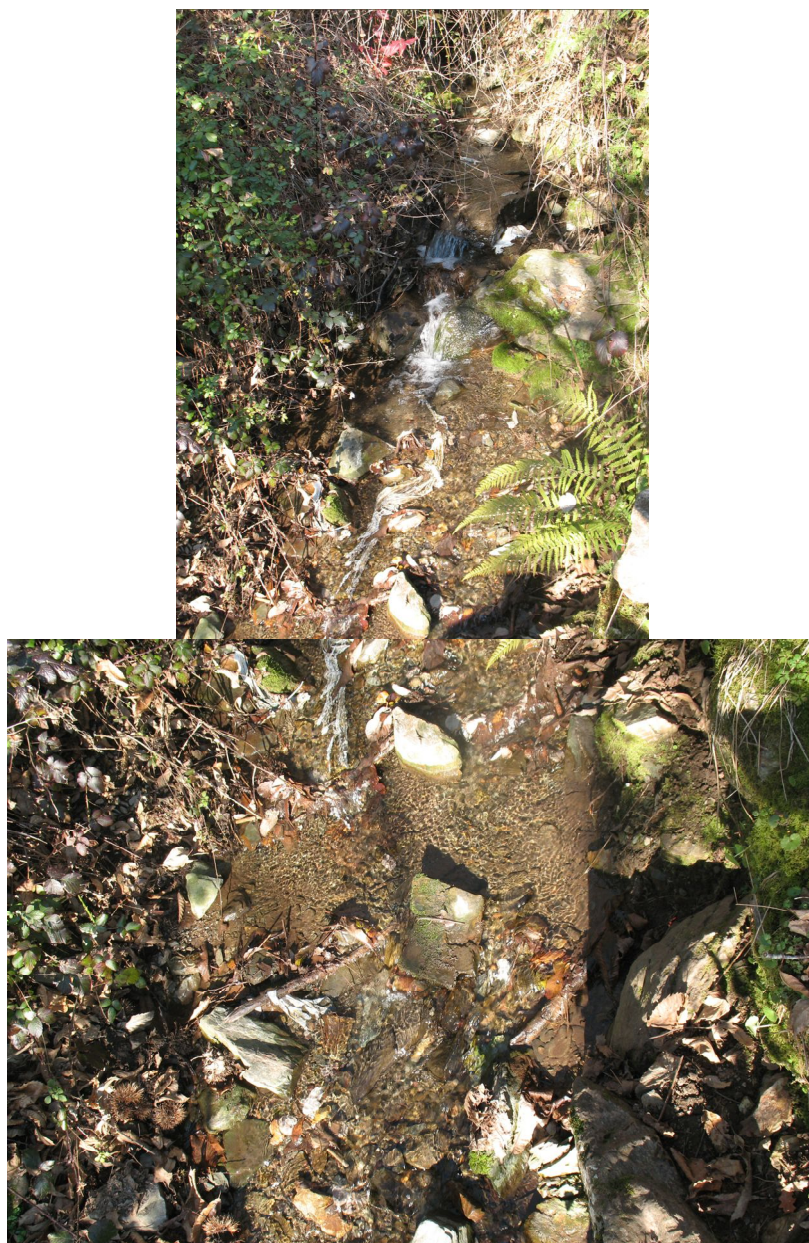
HIDROMORFOLOGIA DA LINHA DE ÁGUA: Areias e Pedras de sedimentação natural. Com vegetação

Figura 5: leito e margem direita e margem esquerda do leito do V10-J130

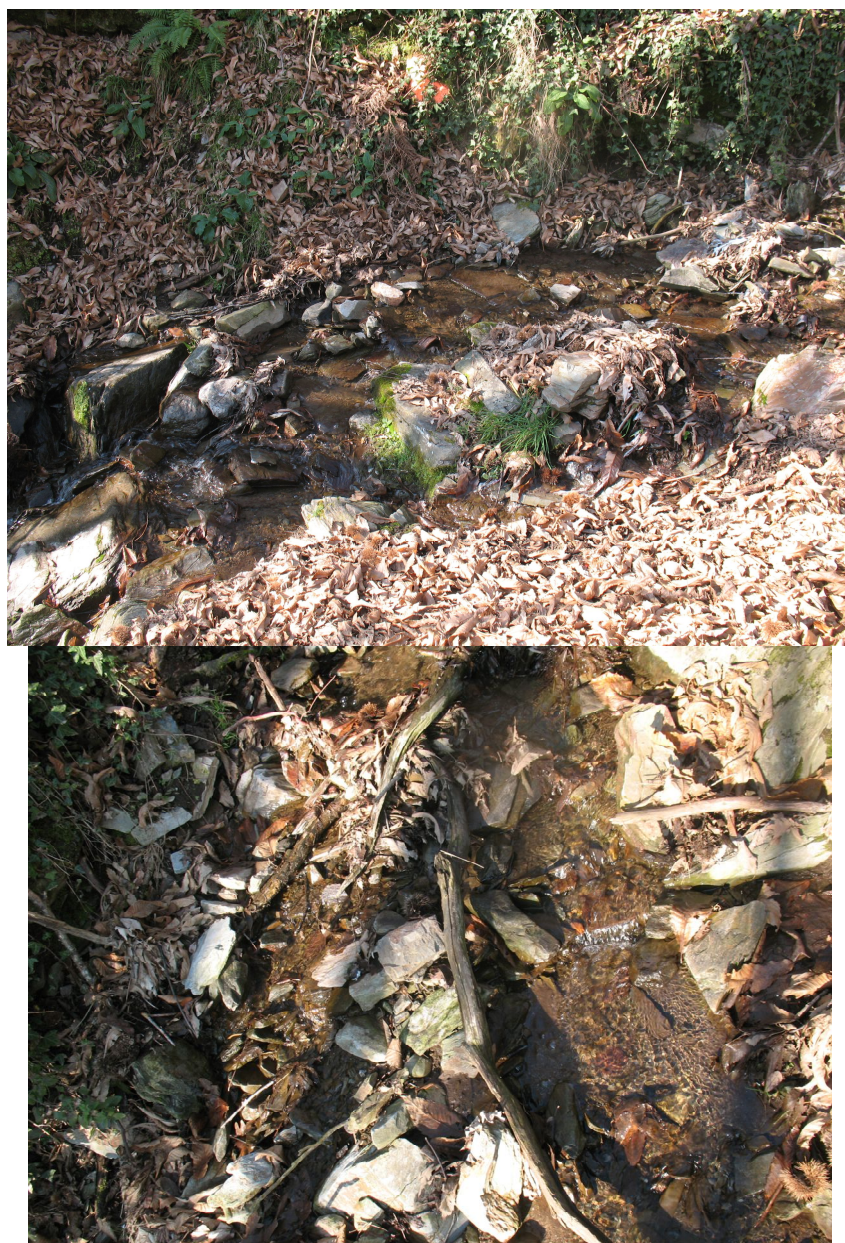
HIDROMORFOLOGIA DA LINHA DE ÁGUA: Areias e Pedras de sedimentação natural. Com vegetação

Figura 6: leito, margem direita e margem esquerda; leito do V10-J300

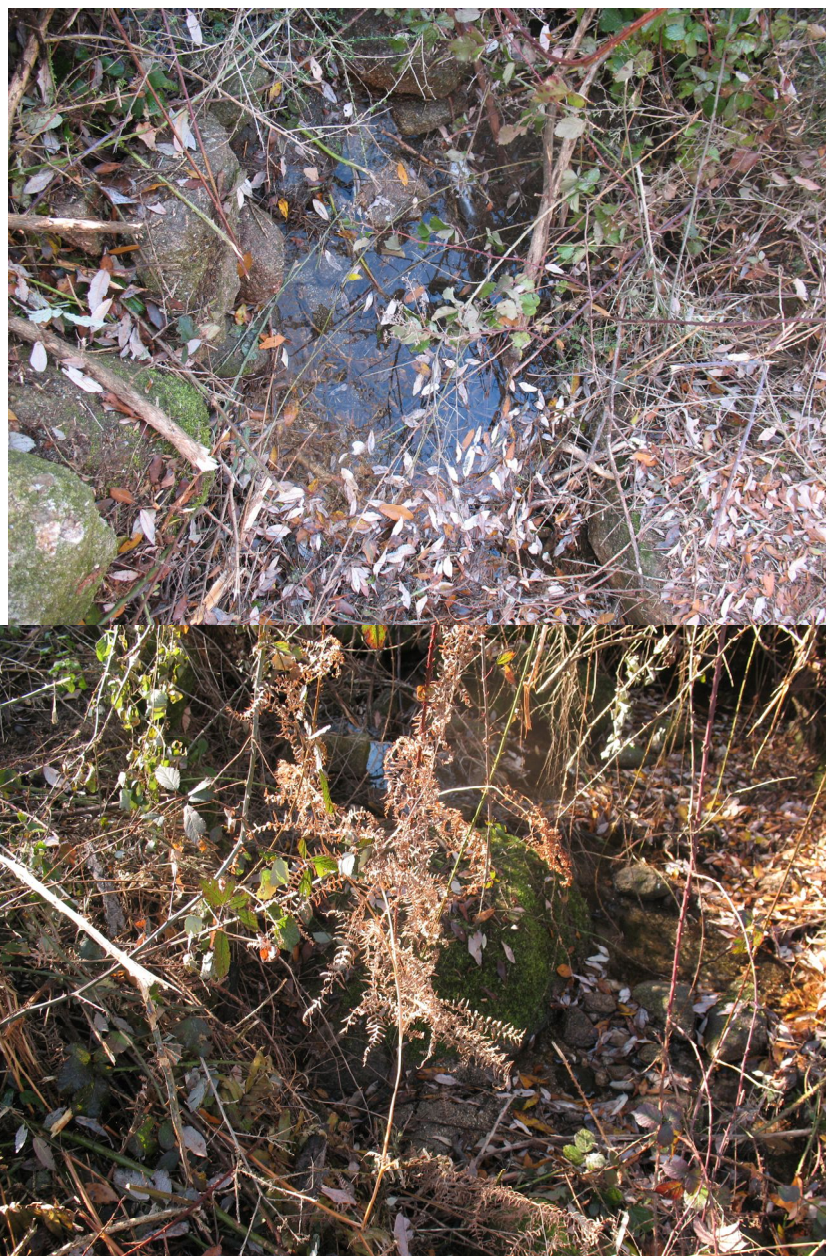
HIDROMORFOLOGIA DA LINHA DE ÁGUA: Arenoso com Pedras e Pouca vegetação

Figura 7: leito, margem direita e margem esquerda; leito do V11-J500

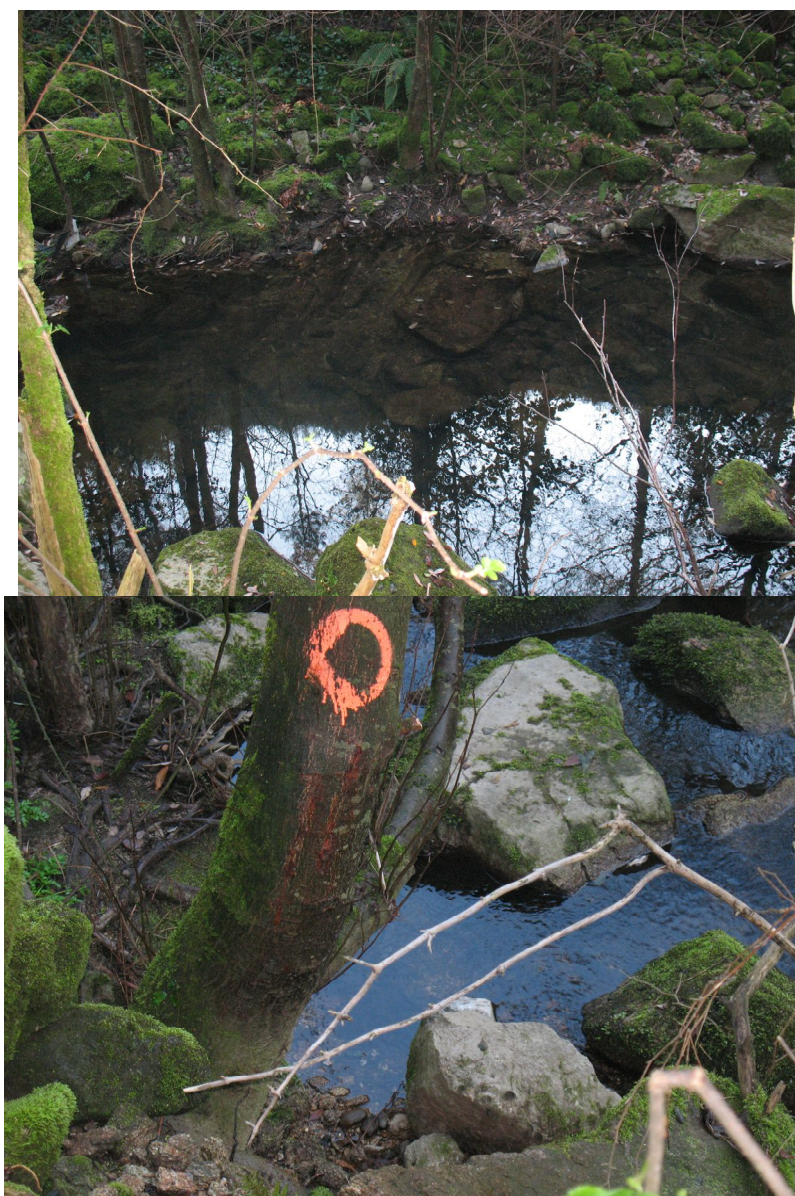
HIDROMORFOLOGIA DA LINHA DE ÁGUA: Blocos de pedra e vegetação arbórea. Ambiente húmido propício à criação de musgos

Figura 8: Leito e margem esquerda; margem direita do V12M

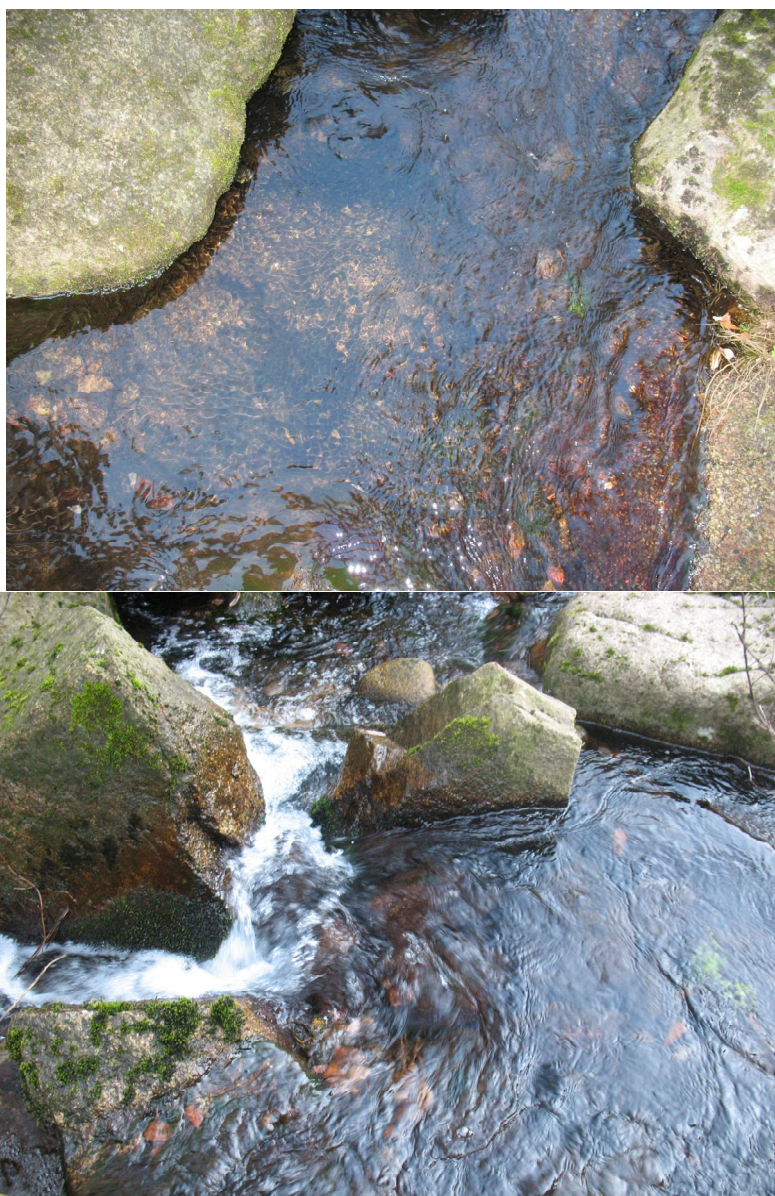
HIDROMORFOLOGIA DA LINHA DE ÁGUA: Blocos de pedra e vegetação arbórea. Ambiente húmido propício à criação de musgos

Figura 9: Leito e margem esquerda; margem direita do V12-J25

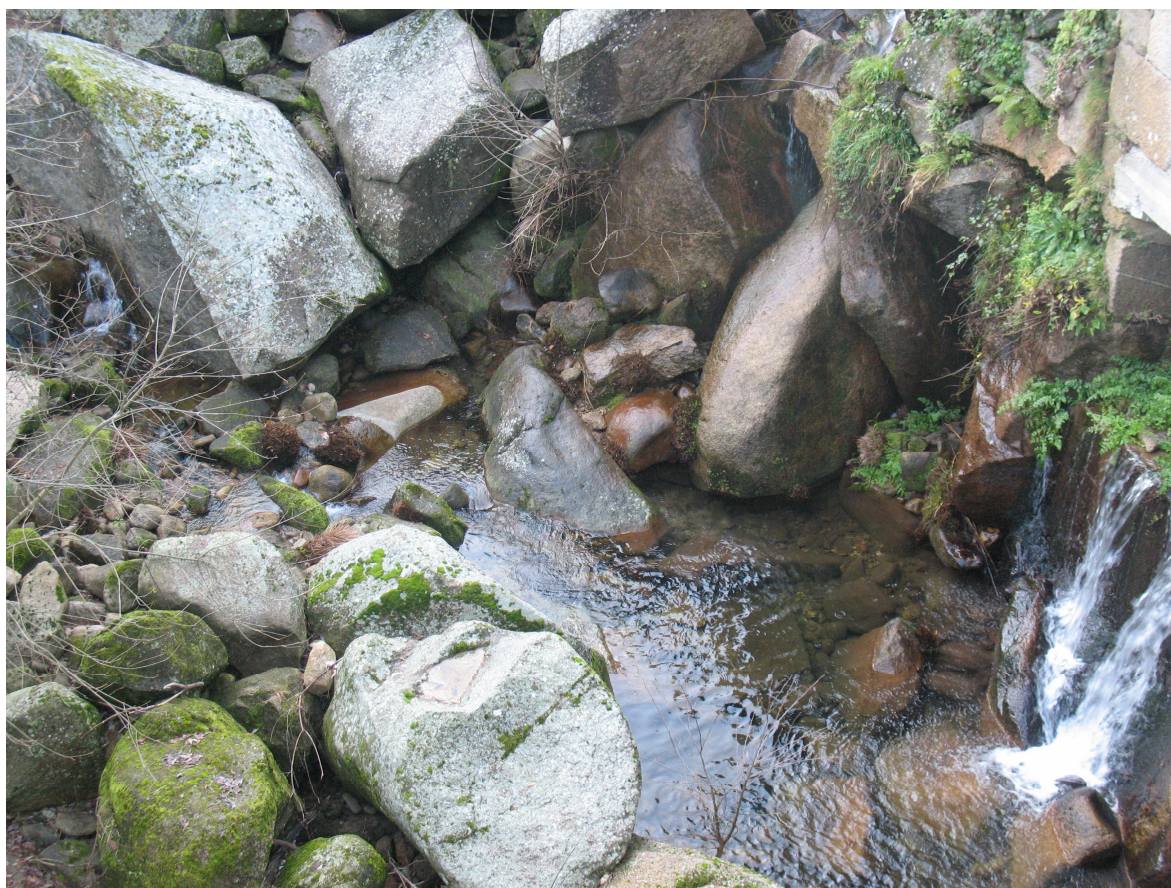
HIDROMORFOLOGIA DA LINHA DE ÁGUA: Blocos de pedra e vegetação arbórea

Figura 10: Leito, margem direita e margem esquerda do V12-J500
