A4/IP4 - Sublanço Túnel do  
Marão/ Nó de Parada de  
Cunhos  
Relatório de Monitorização  
Ambiental – Campanha 2

### RELATÓRIO DE MONITORIZAÇÃO AMBIENTAL

CAMPANHA 2

JANEIRO 2015

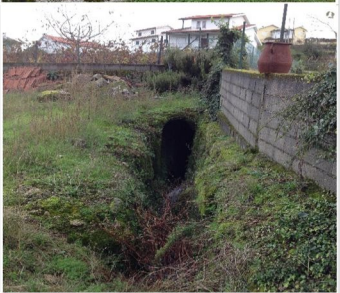
| Ponto | Descrição | Latitude | Longitude | Localização | Imagem |
|---|---|---|---|---|---|
| SUB 30 | Mina Particular, utilizada para abastecimento doméstico | 41° 15' 51.94" N | 7° 47' 31.36" W | Km 26 + 950, a 10m a sul do traçado | |

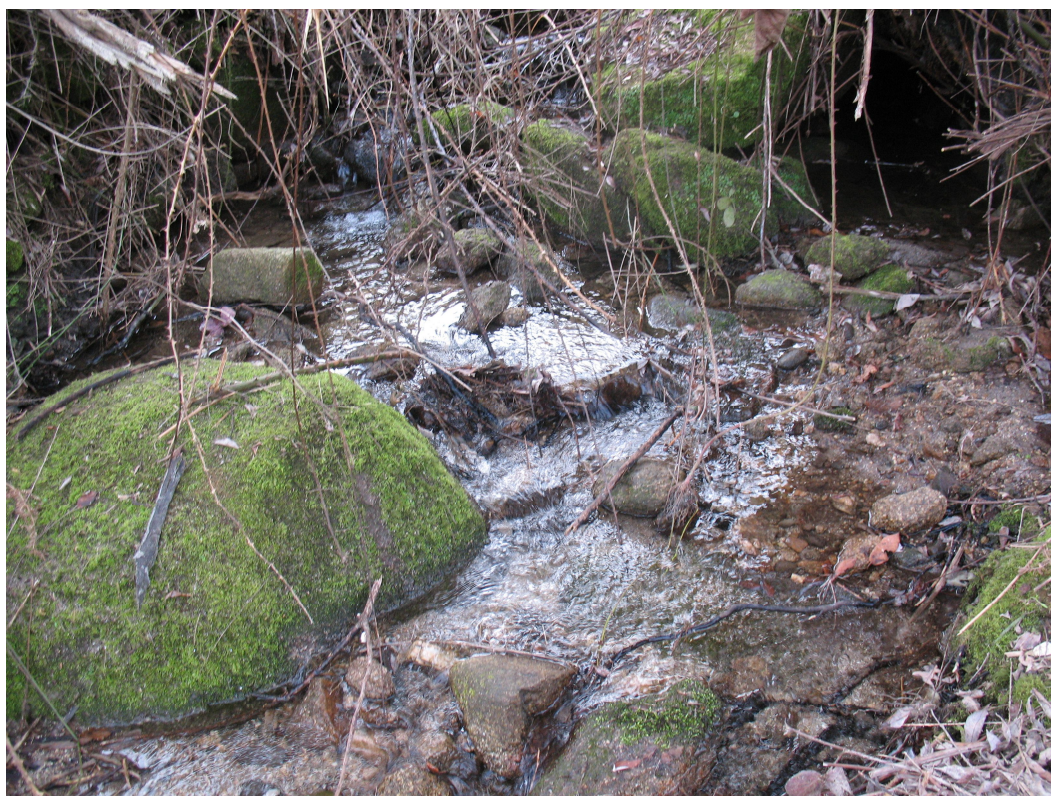
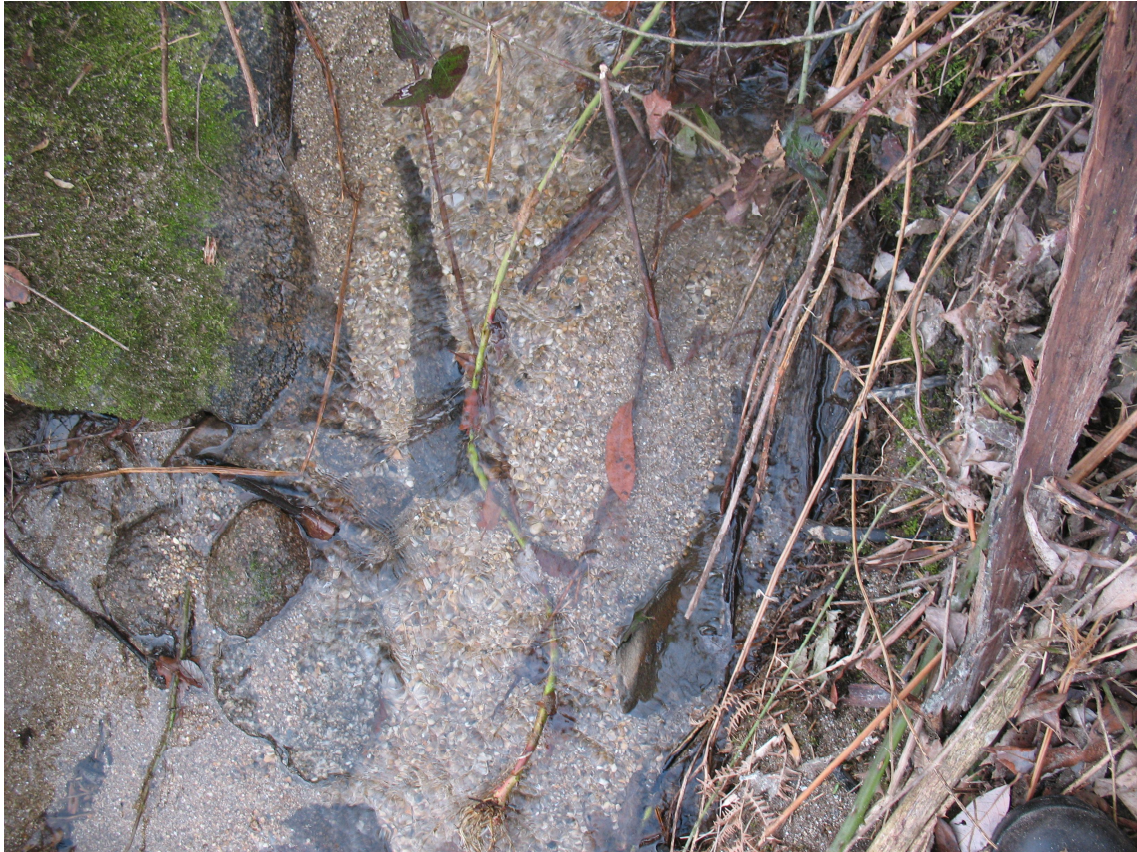
HIDROMORFOLOGIA DA LINHA DE ÁGUA: Arenoso com Pedras e Pouca vegetação

Figura 4:leito e margem esquerda; leito e margem direita do V11-J500

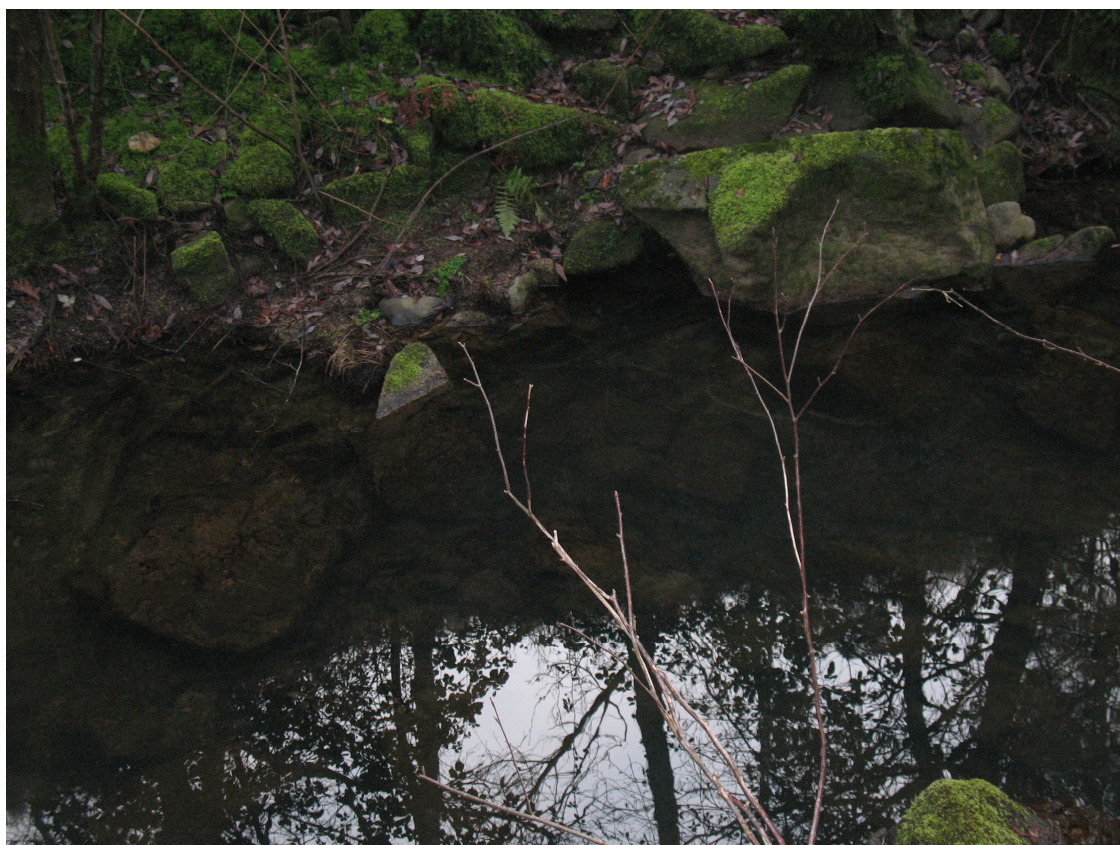
HIDROMORFOLOGIA DA LINHA DE ÁGUA: Blocos de pedra e vegetação arbórea. Ambiente húmido propício à criação de musgos

Figura 5: Leito e margem esquerda do V12M

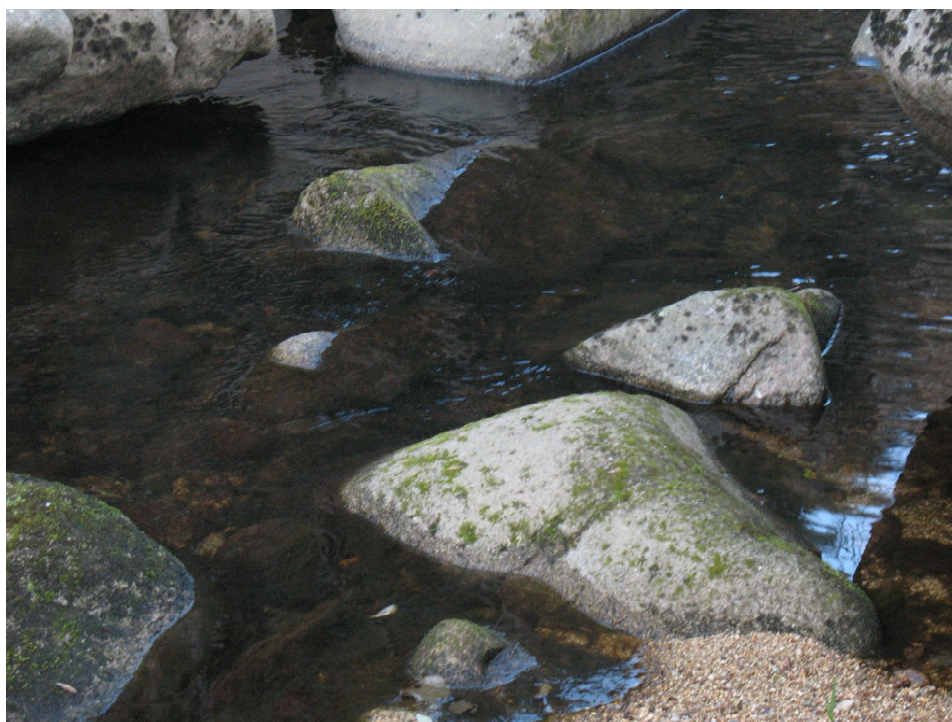
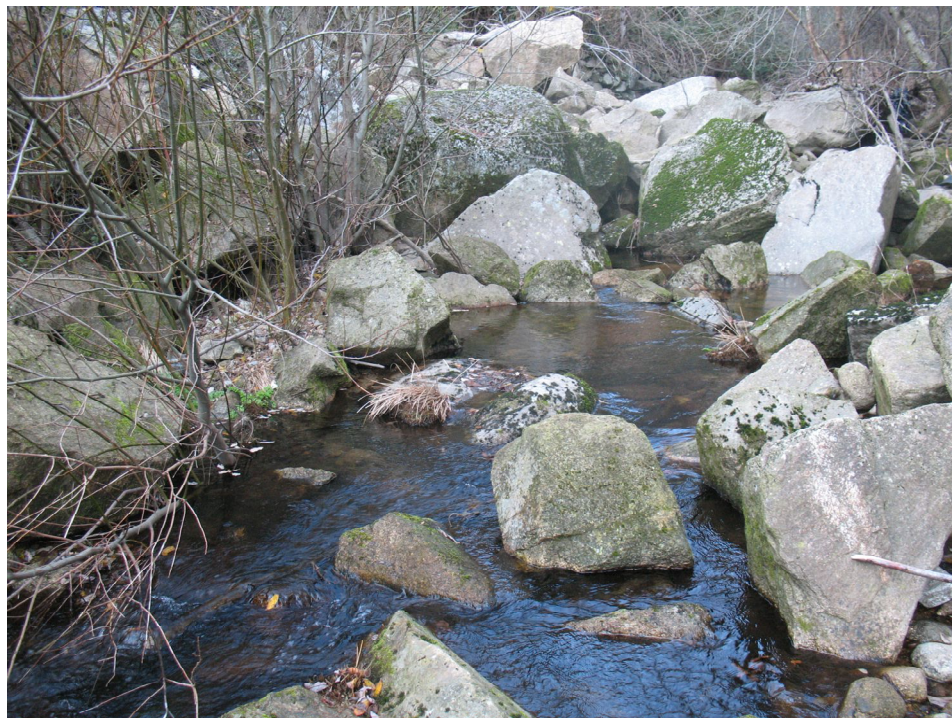
HIDROMORFOLOGIA DA LINHA DE ÁGUA: Blocos de pedra e vegetação arbórea. Ambiente húmido propício à criação de musgos

Figura 6: Leito e margem esquerda; leito e margem esquerda e direita do V12-J25

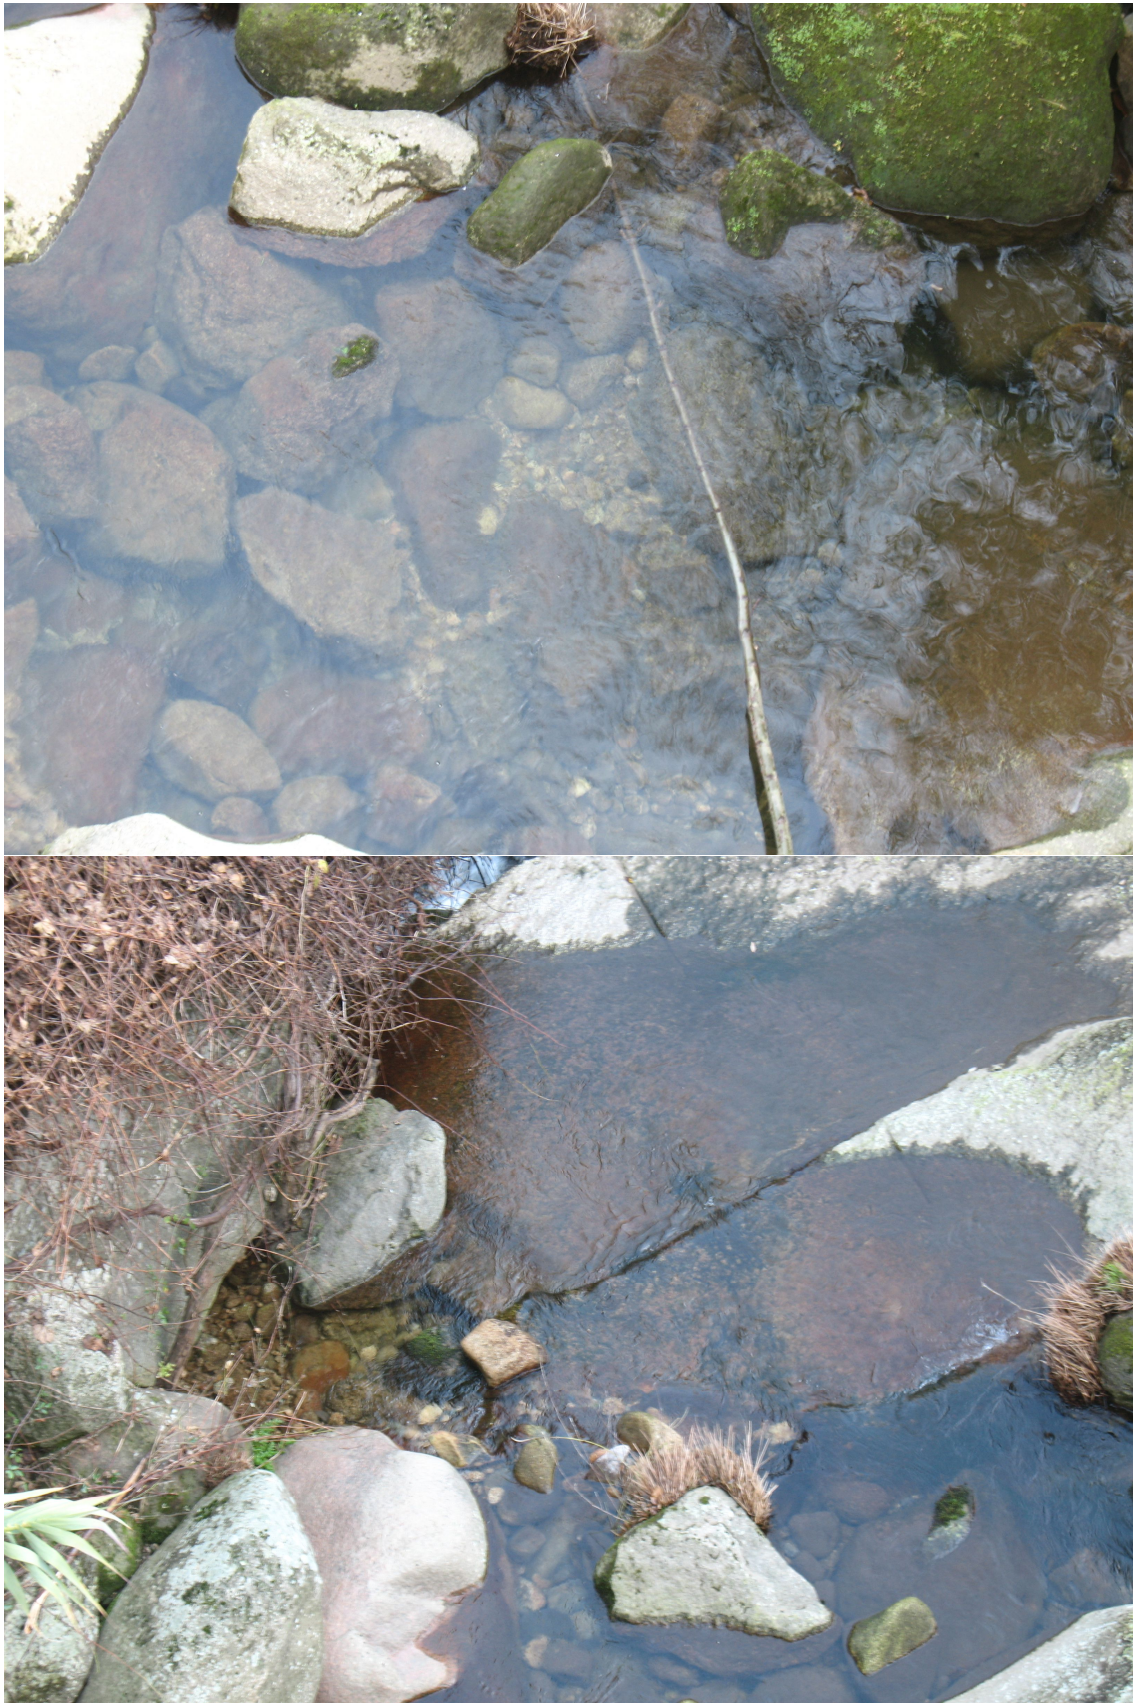
HIDROMORFOLOGIA DA LINHA DE ÁGUA: Blocos de pedra e vegetação arbórea

Figura 7: Leito e margem esquerda do V12-J500
