A4/IP4 - Sublanço Túnel do  
Marão/ Nó de Parada de  
Cunhos  
Relatório de Monitorização  
Ambiental – Campanha 4

### RELATÓRIO DE MONITORIZAÇÃO AMBIENTAL

CAMPANHA 4

MARÇO 2015

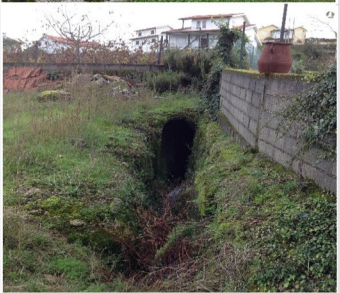
| Ponto | Descrição | Latitude | Longitude | Localização | Imagem |
|---|---|---|---|---|---|
| SUB 30 | Mina Particular, utilizada para abastecimento doméstico | 41° 15' 51.94" N | 7° 47' 31.36" W | Km 26 + 950, a 10m a sul do traçado | |

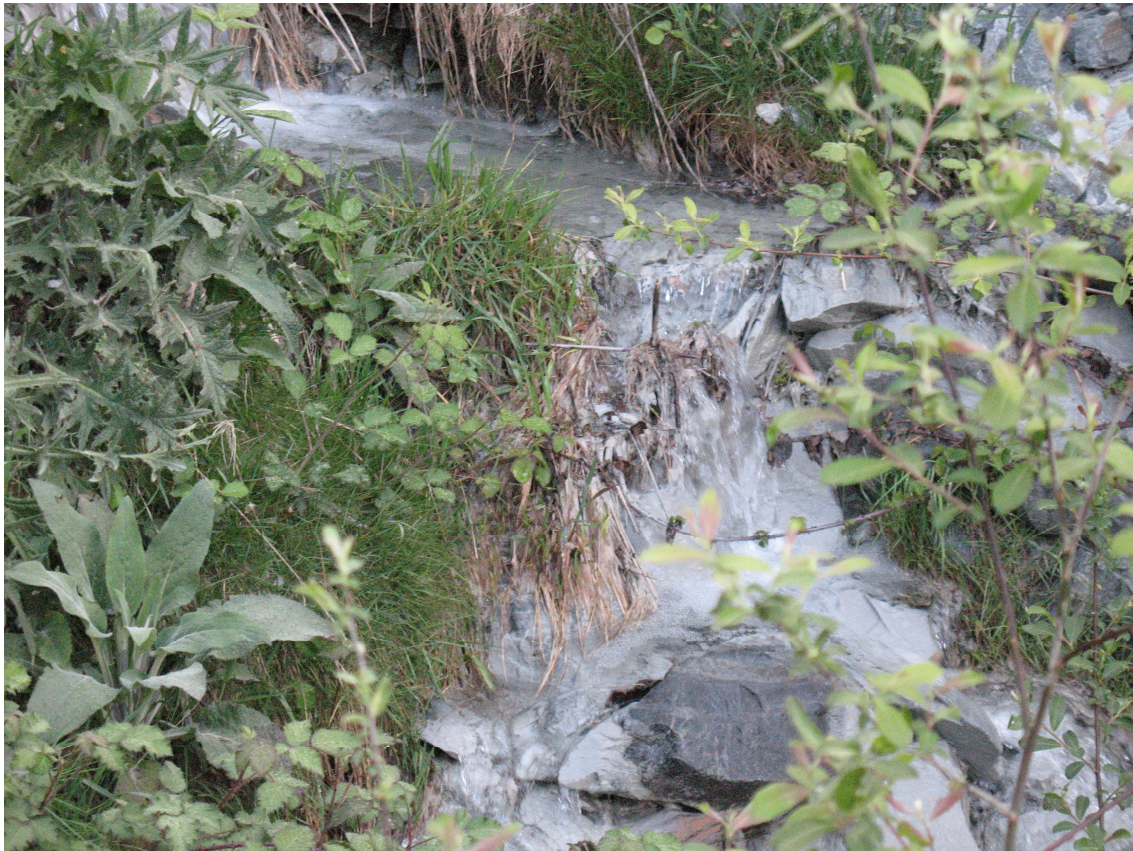
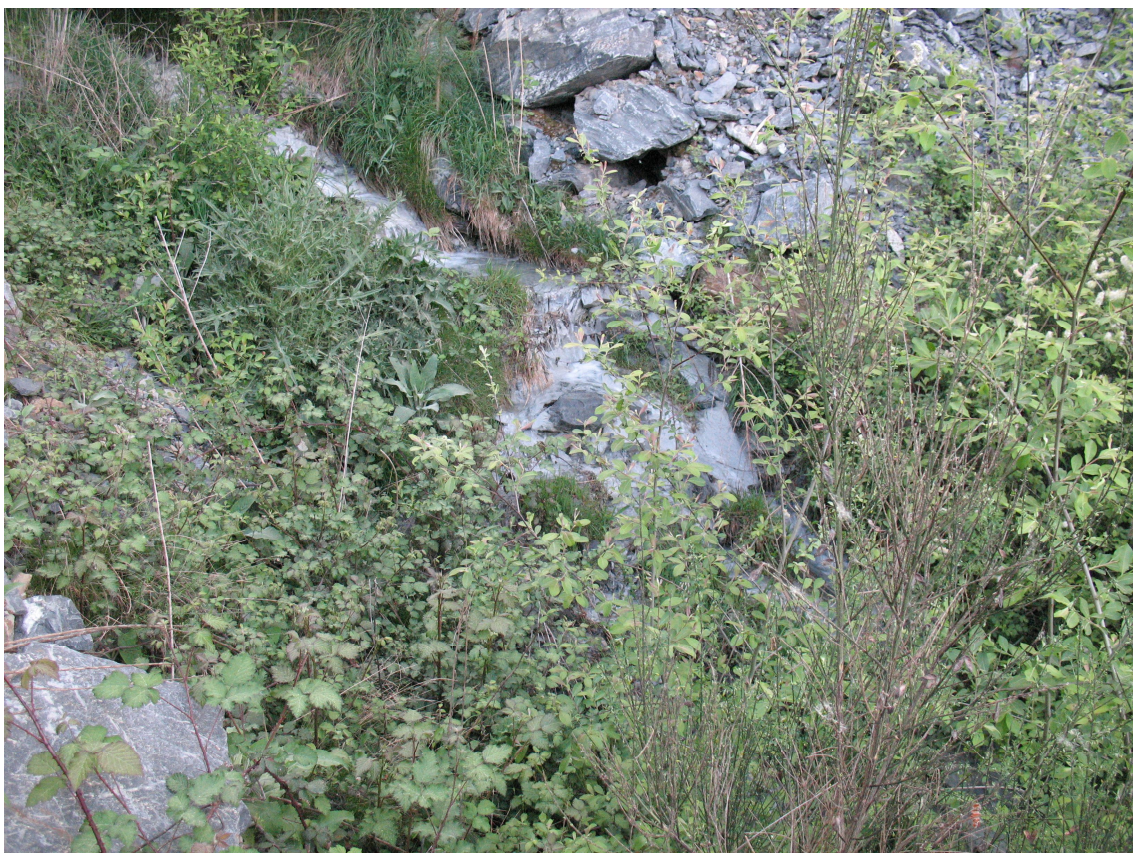
HIDROMORFOLOGIA DA LINHA DE ÁGUA: Zona de aterro, Pedras e alguma vegetação

Figura 4: Fotos V10\_J25; leito e margens

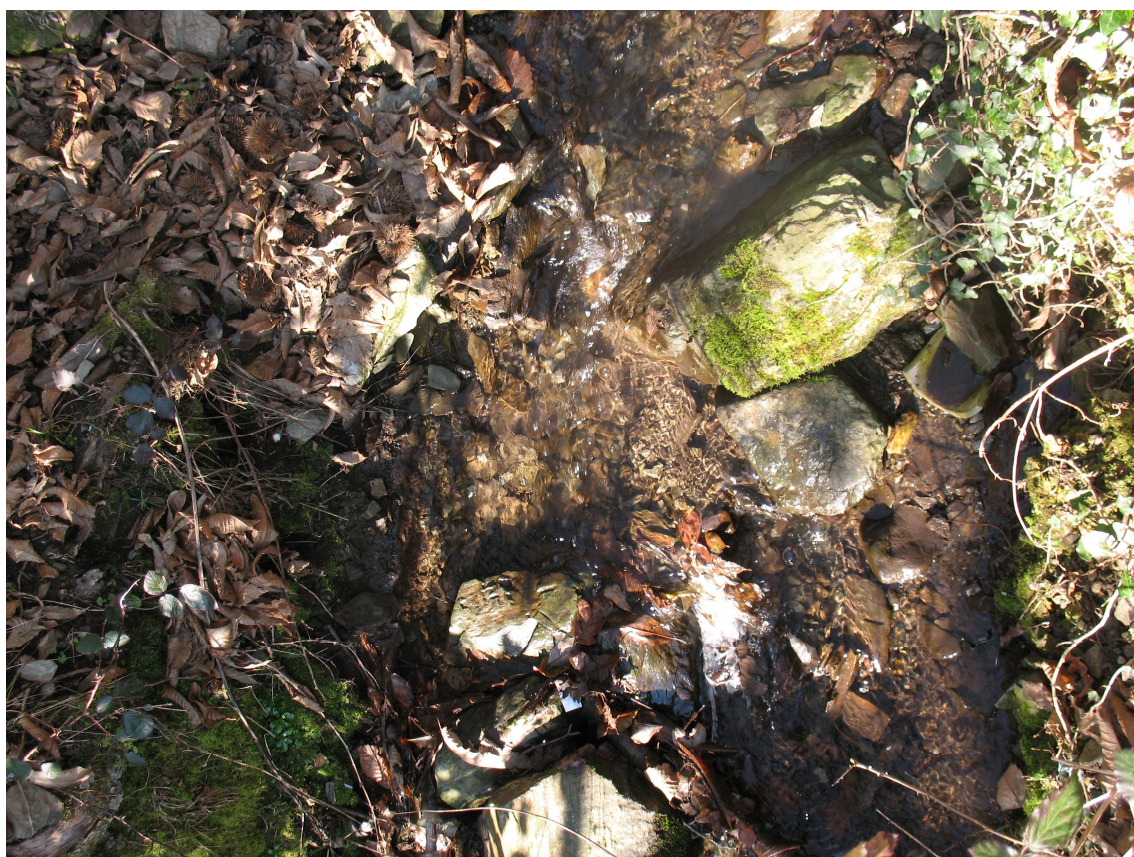
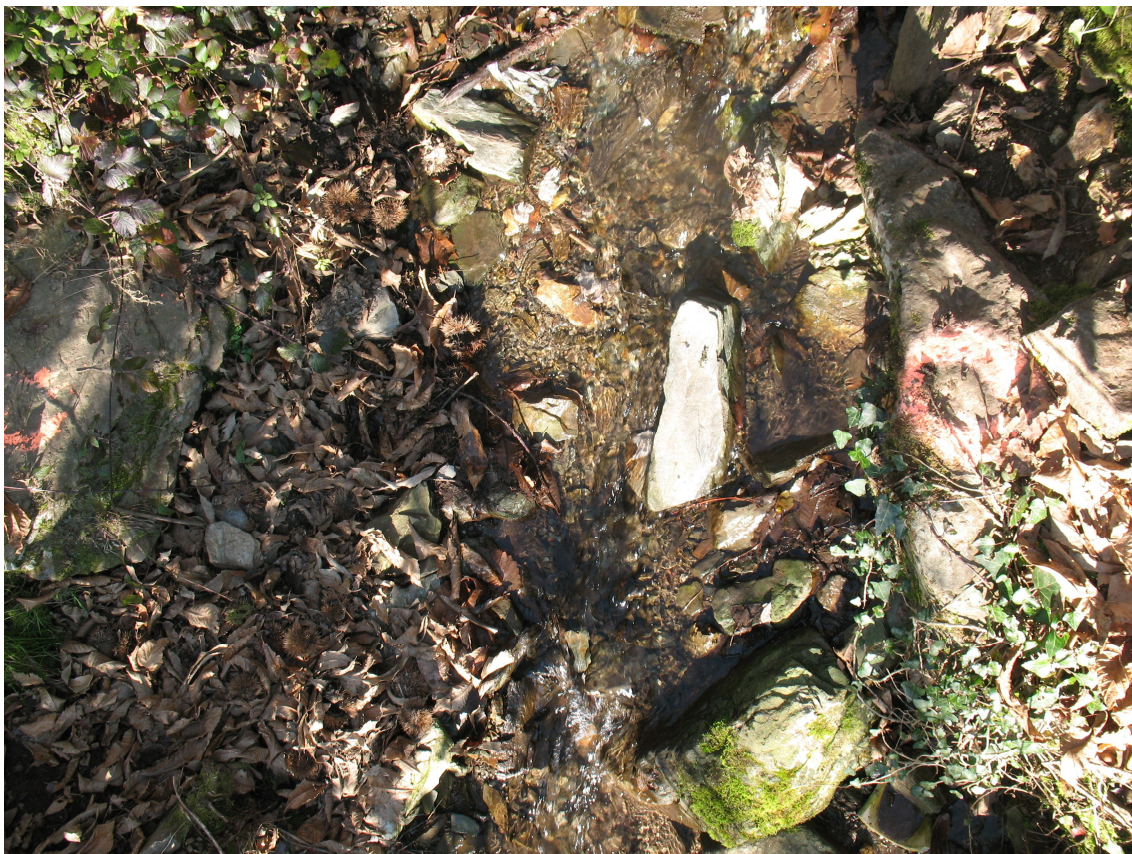
HIDROMORFOLOGIA DA LINHA DE ÁGUA: Areias e Pedras de sedimentação natural. Com vegetação

Figura 5: Fotos V10; localização da linha de água a J130 e J300 e perspectiva da distância da linha de água ao local dos trabalhos.

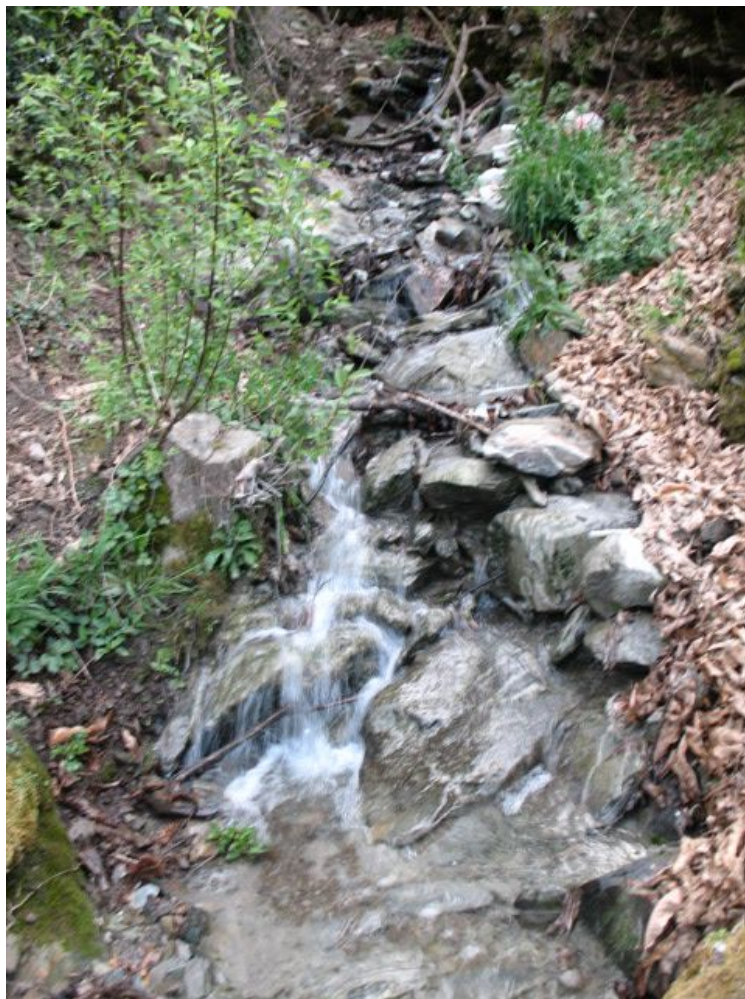
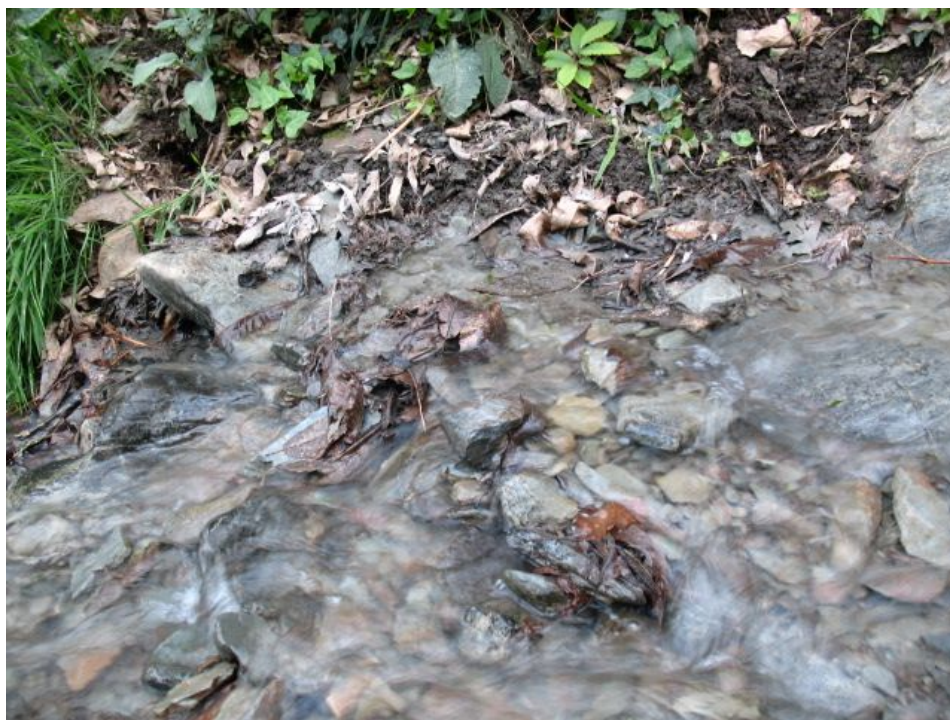
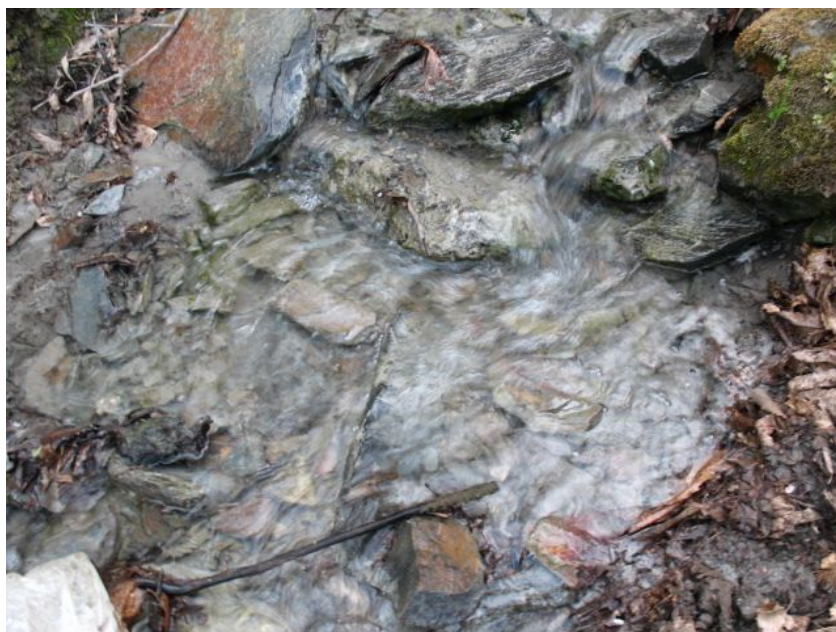
HIDROMORFOLOGIA DA LINHA DE ÁGUA: Areias e Pedras de sedimentação natural. Com vegetação

Figura 6: Fotos V10\_J300 leito do rio e margem direita e esquerda; margem esquerda; leito do rio e margens.

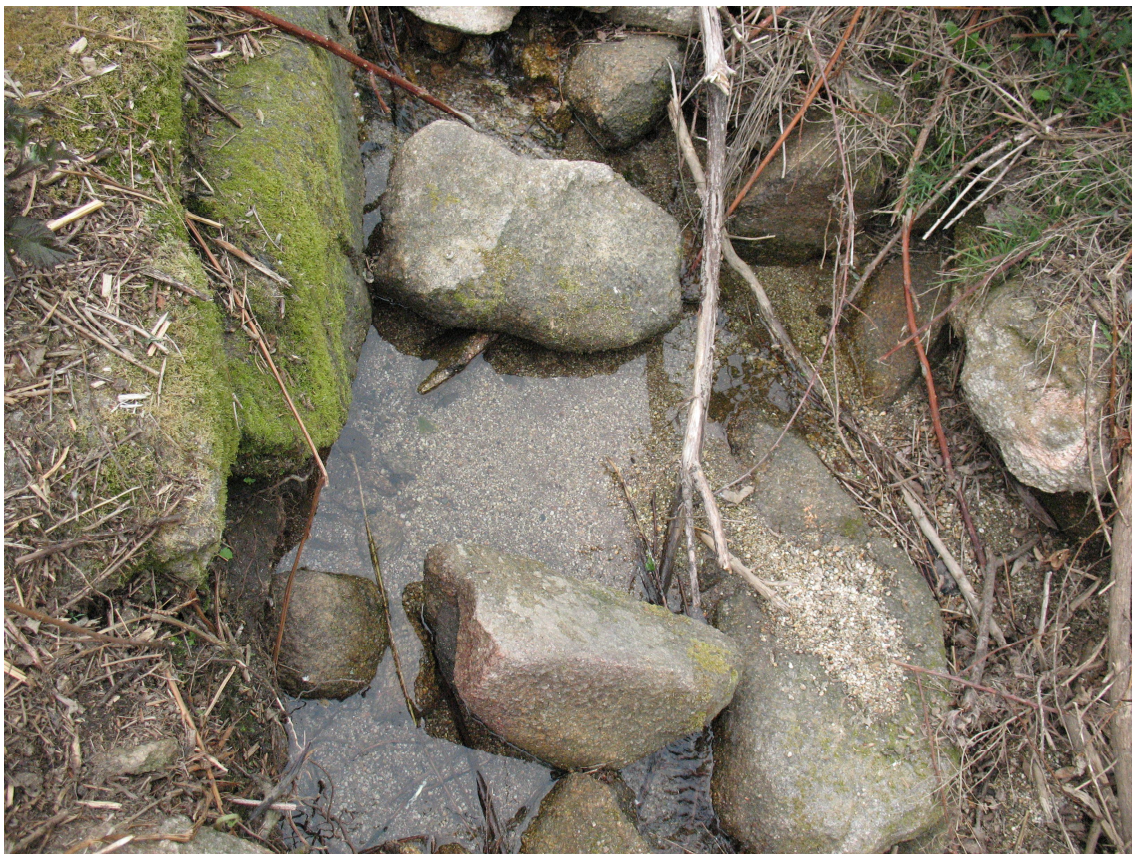
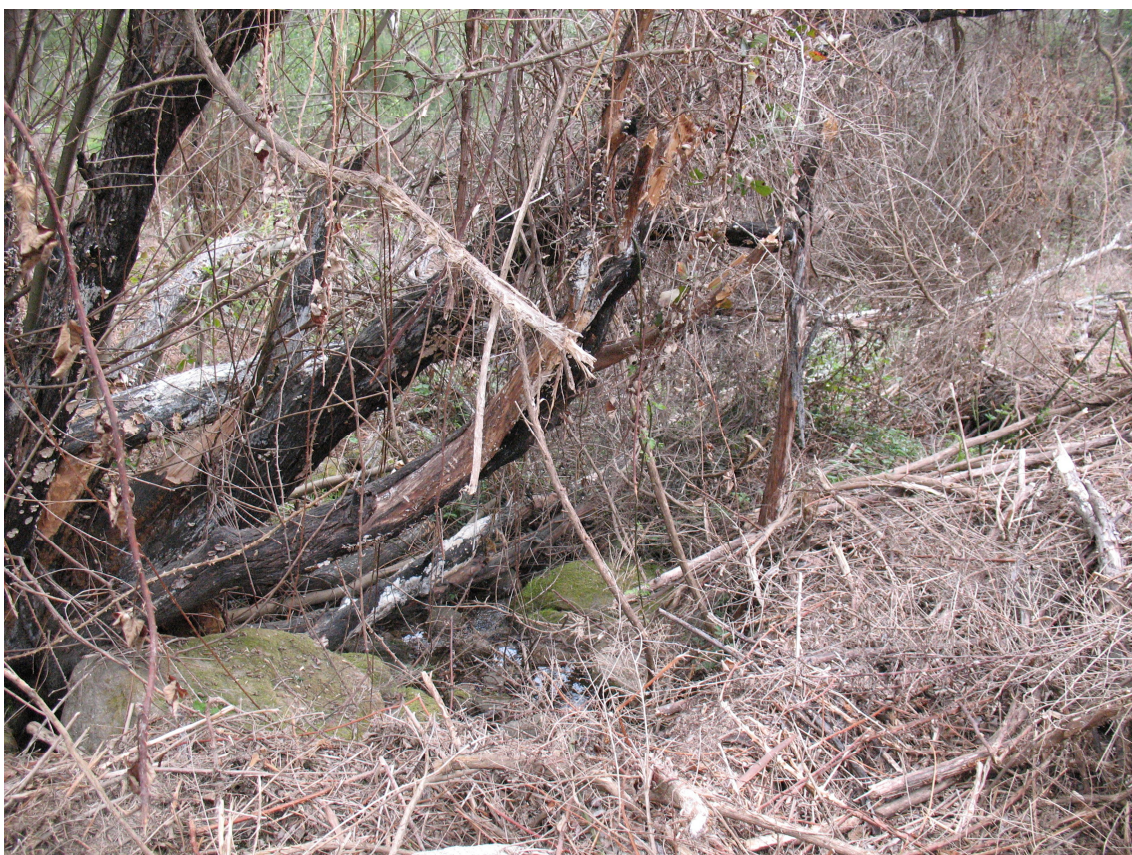
HIDROMORFOLOGIA DA LINHA DE ÁGUA: Arenoso com Pedras e Pouca vegetação

Figura 7:leito, margem direita, margem esquerda; do V11-J500

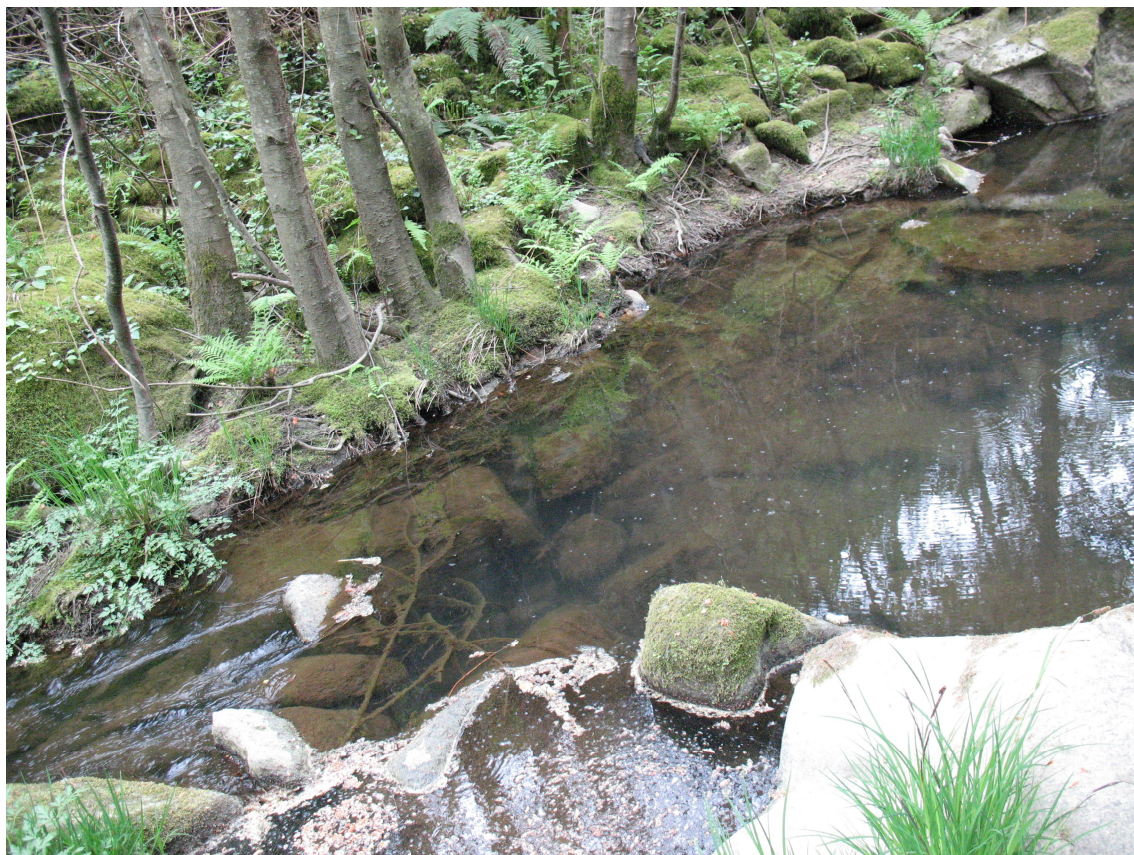
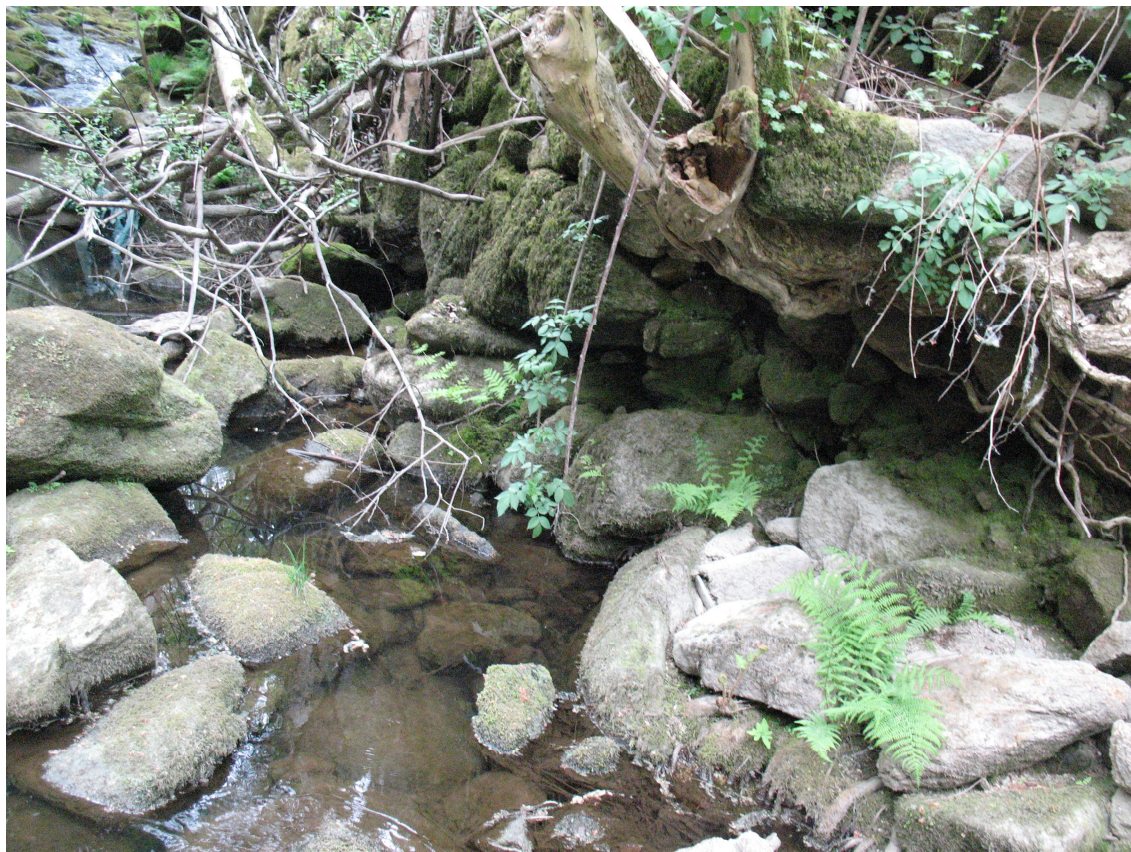
HIDROMORFOLOGIA DA LINHA DE ÁGUA: Blocos de pedra e vegetação arbórea. Ambiente húmido propício à criação de musgos

Figura 8: Leito e margem esquerda; leito e margem direita do V12M

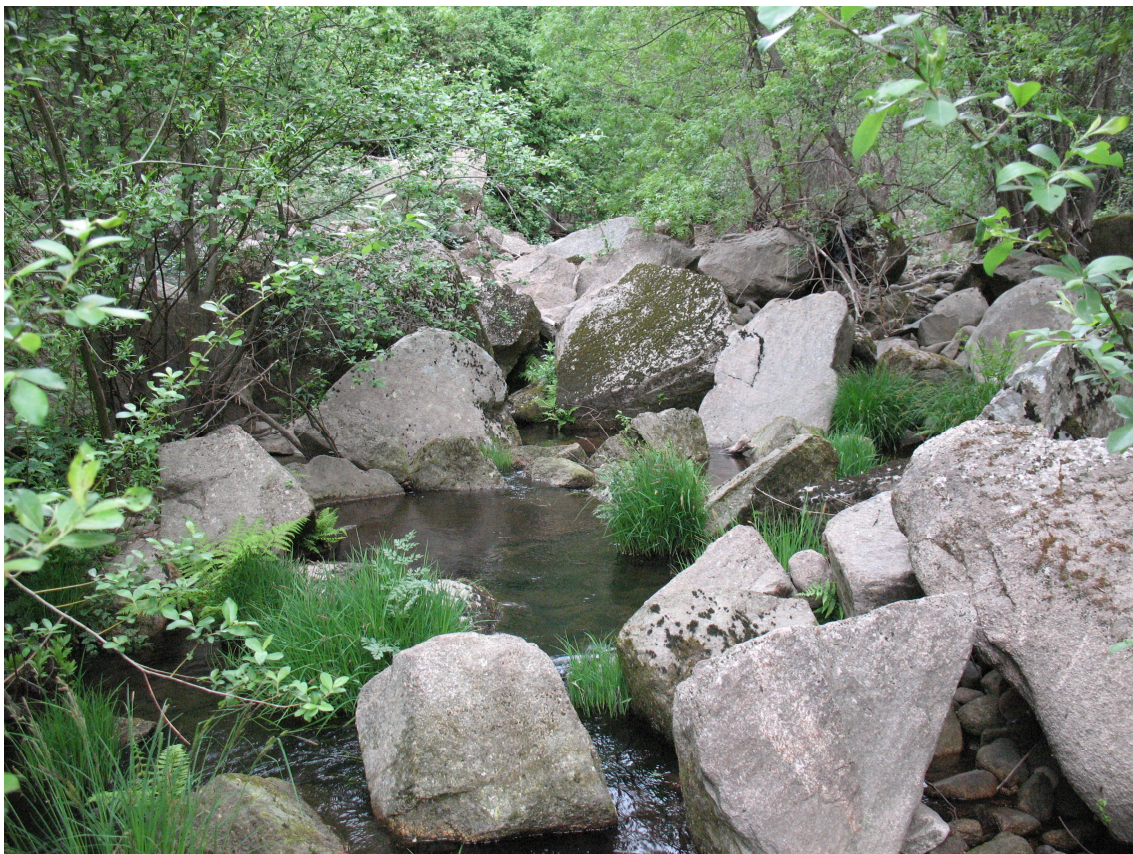
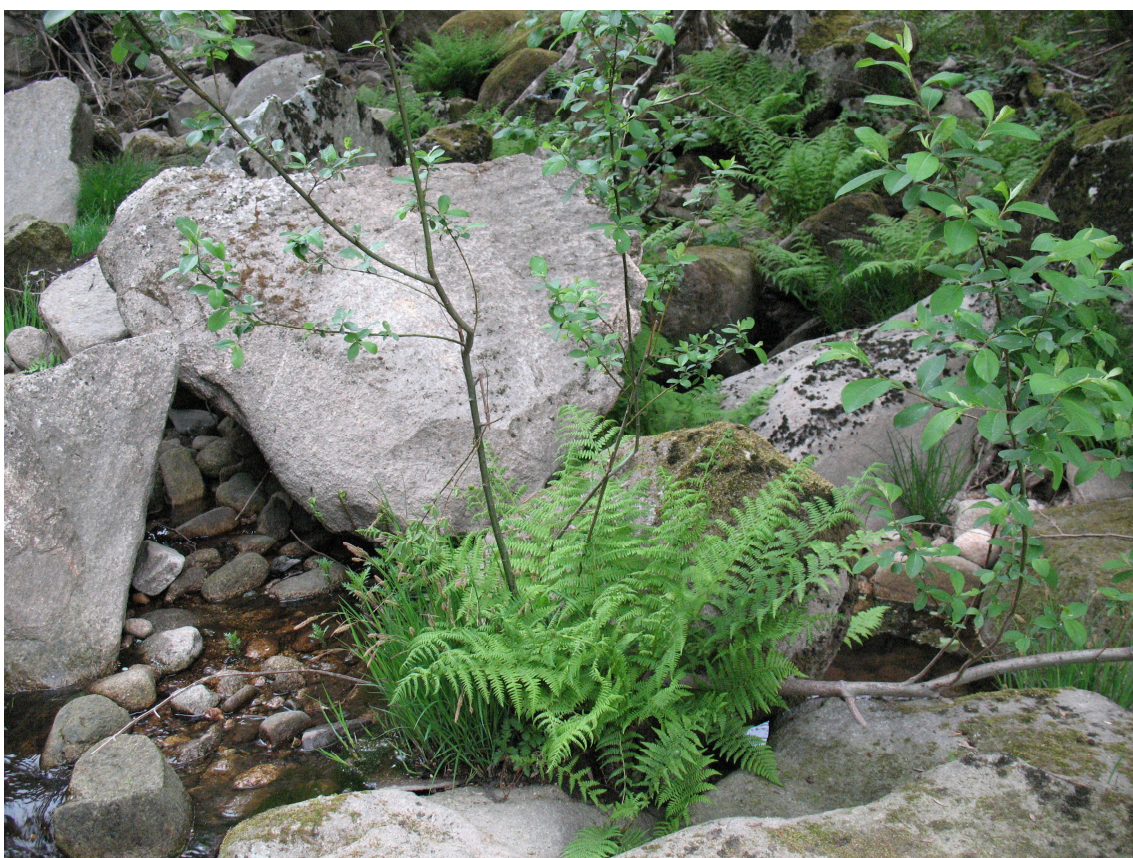
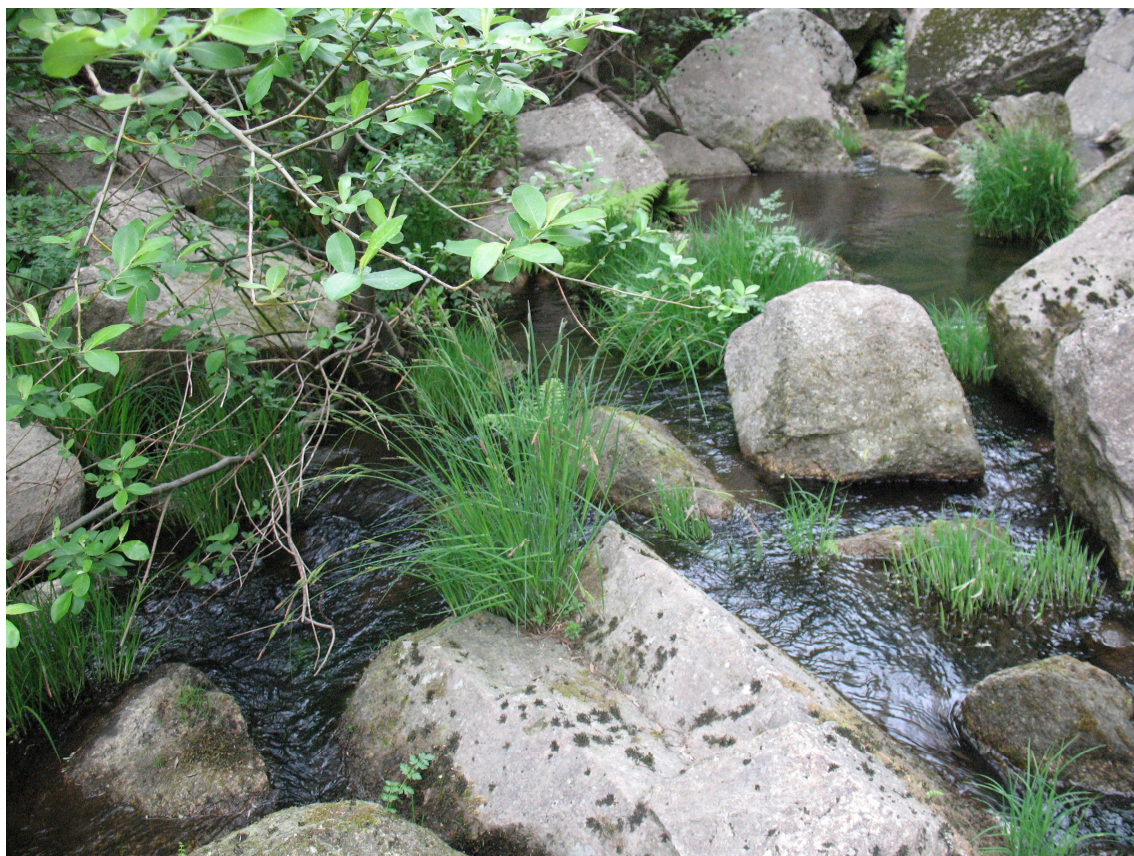
HIDROMORFOLOGIA DA LINHA DE ÁGUA: Blocos de pedra e vegetação arbórea. Ambiente húmido propício à criação de musgos

Figura 9:Leito e margem esquerda e direita do V12-J25

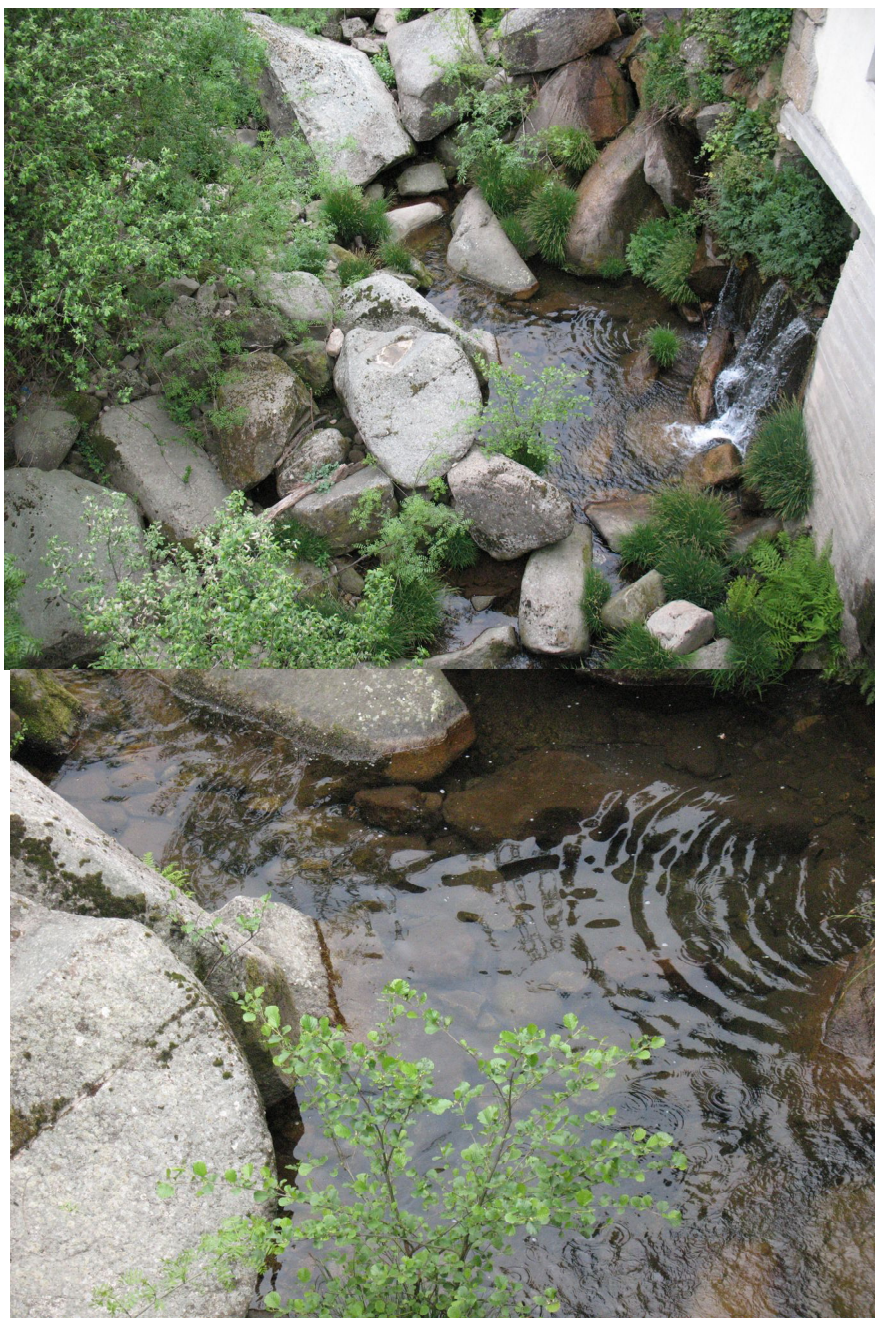
HIDROMORFOLOGIA DA LINHA DE ÁGUA: Blocos de pedra e vegetação arbórea

Figura 10: Leito e margem esquerda; leito do V12-J500
