A4/IP4 - Sublanço Túnel do  
Marão/ Nó de Parada de  
Cunhos  
Relatório de Monitorização  
Ambiental – Campanha 5

### RELATÓRIO DE MONITORIZAÇÃO AMBIENTAL

CAMPANHA 5

ABRIL 2015

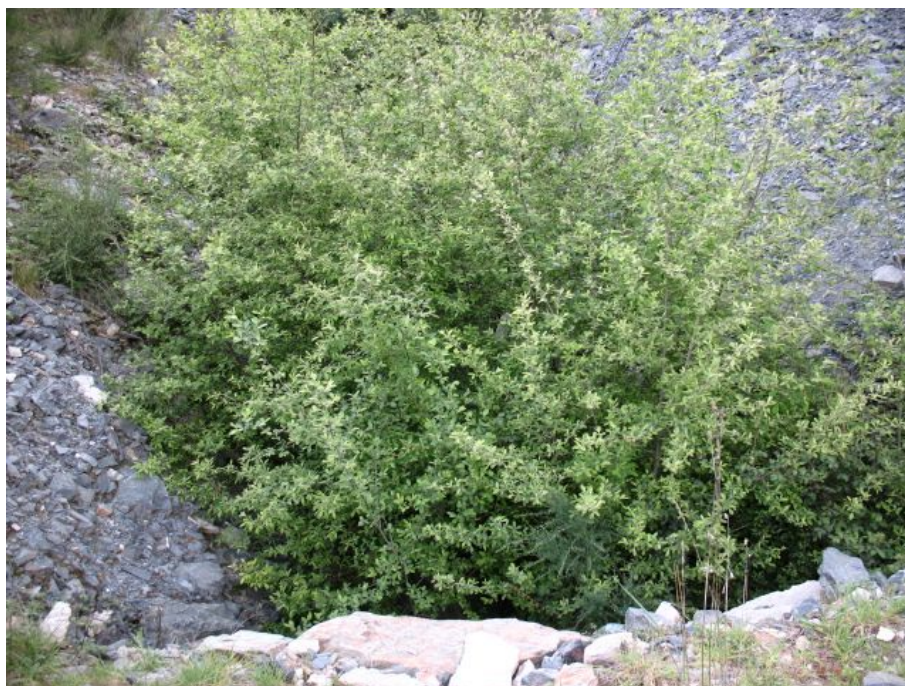
Figura 4: Fotos V10\_J25; leito e margens

HIDROMORFOLOGIA DA LINHA DE ÁGUA: Zona de aterro, Pedras e alguma vegetação

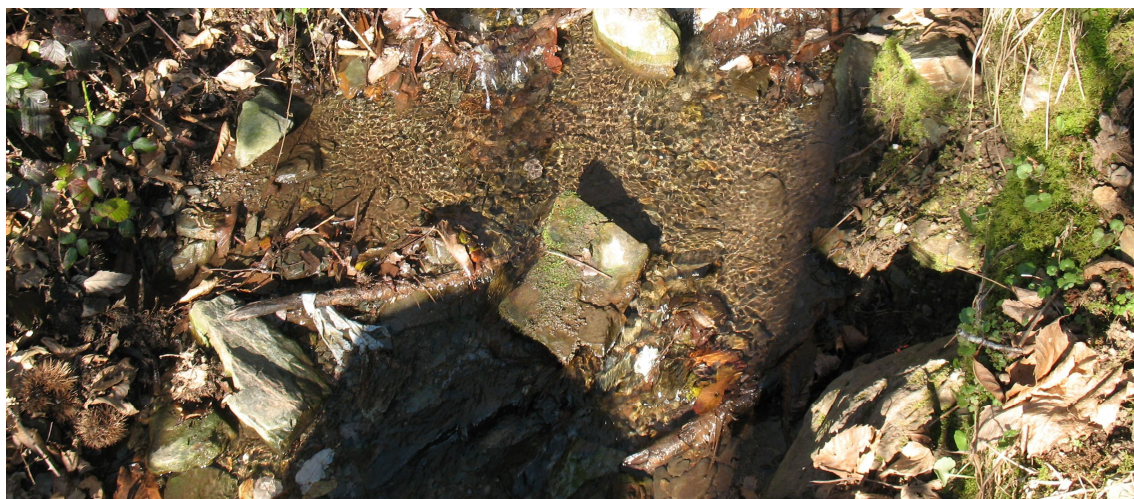
Figura 5: Fotos V10; Leito e margem direita e margem esquerda do V10-J130.

HIDROMORFOLOGIA DA LINHA DE ÁGUA: Areias e Pedras de sedimentação natural. Com vegetação

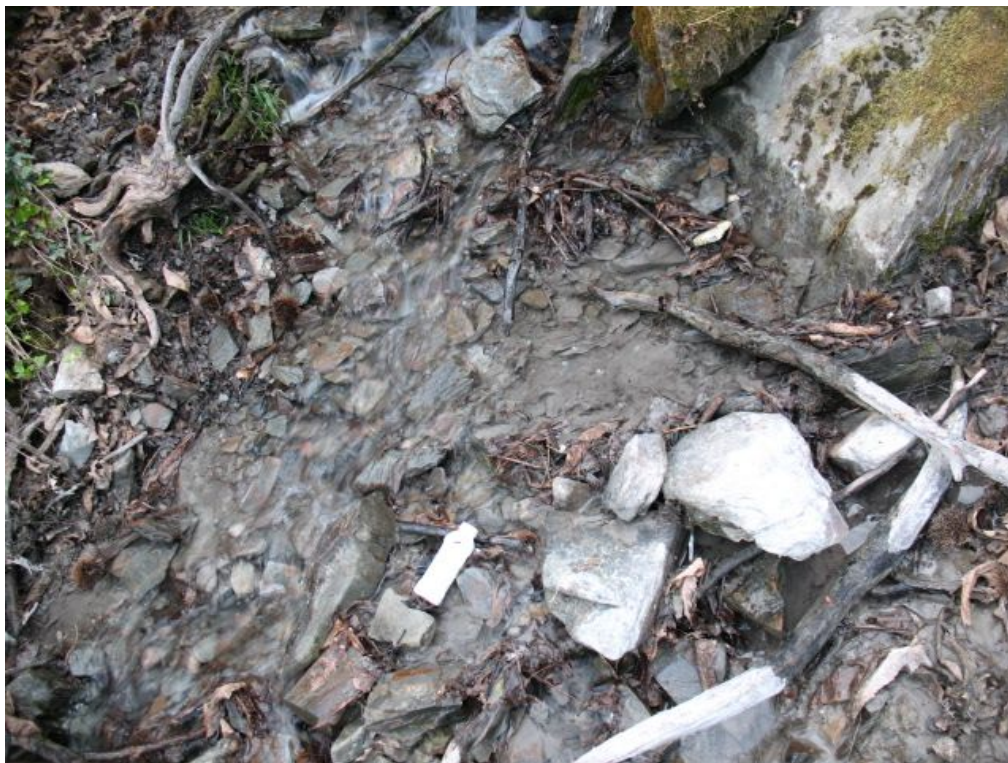
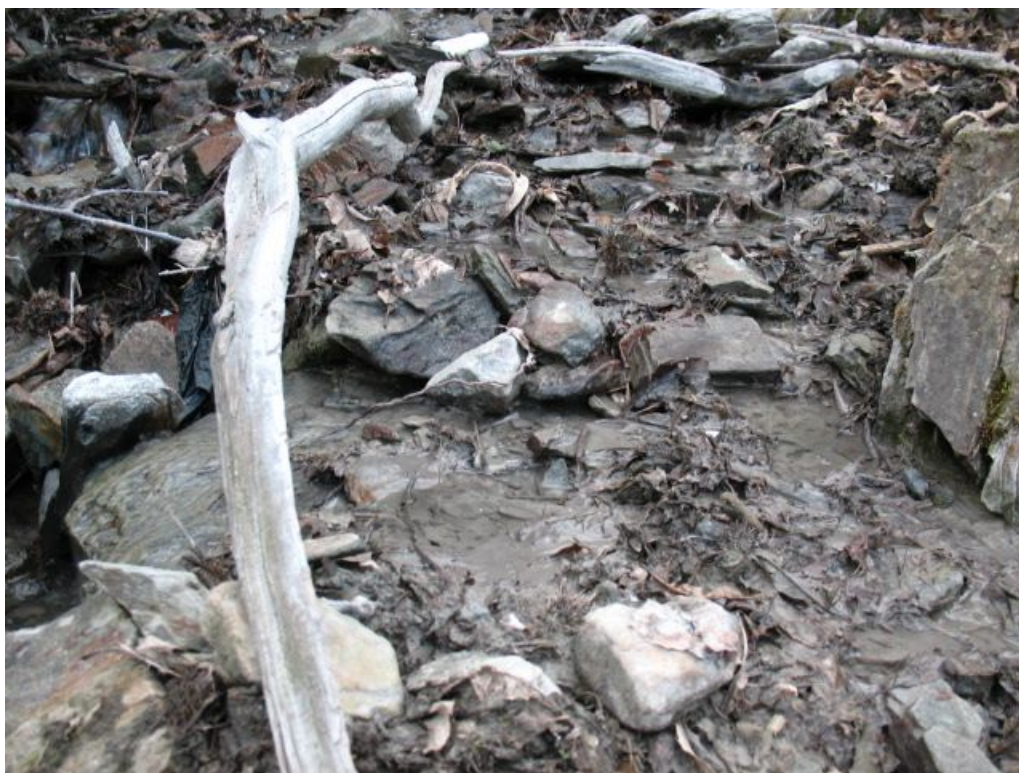
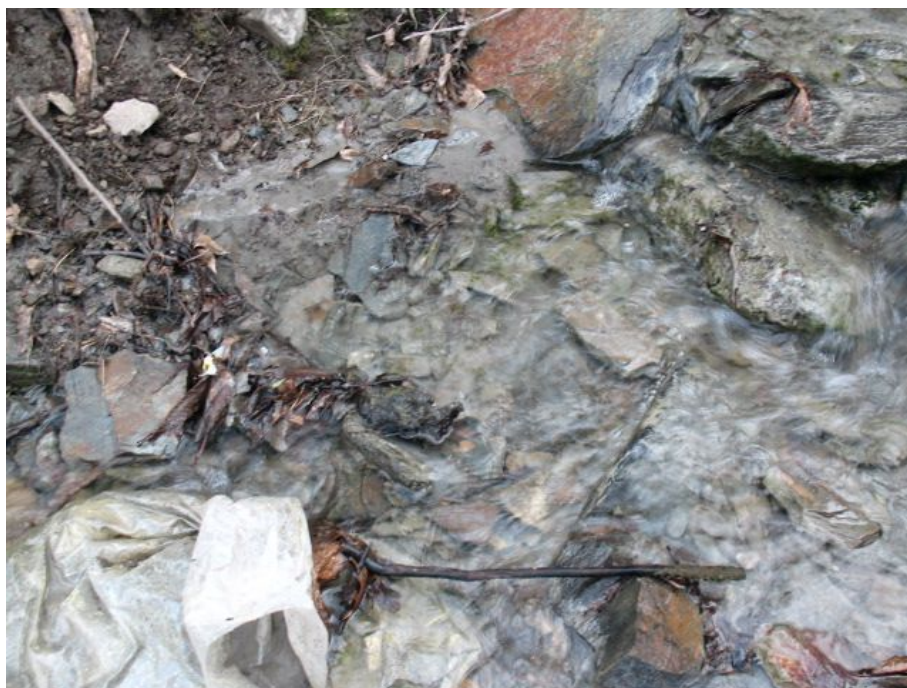
Figura 6: Fotos V10\_J300 leito do rio e margem direita e esquerda; leito e margem esquerda; leito.

HIDROMORFOLOGIA DA LINHA DE ÁGUA: Areias e Pedras de sedimentação natural. Com vegetação

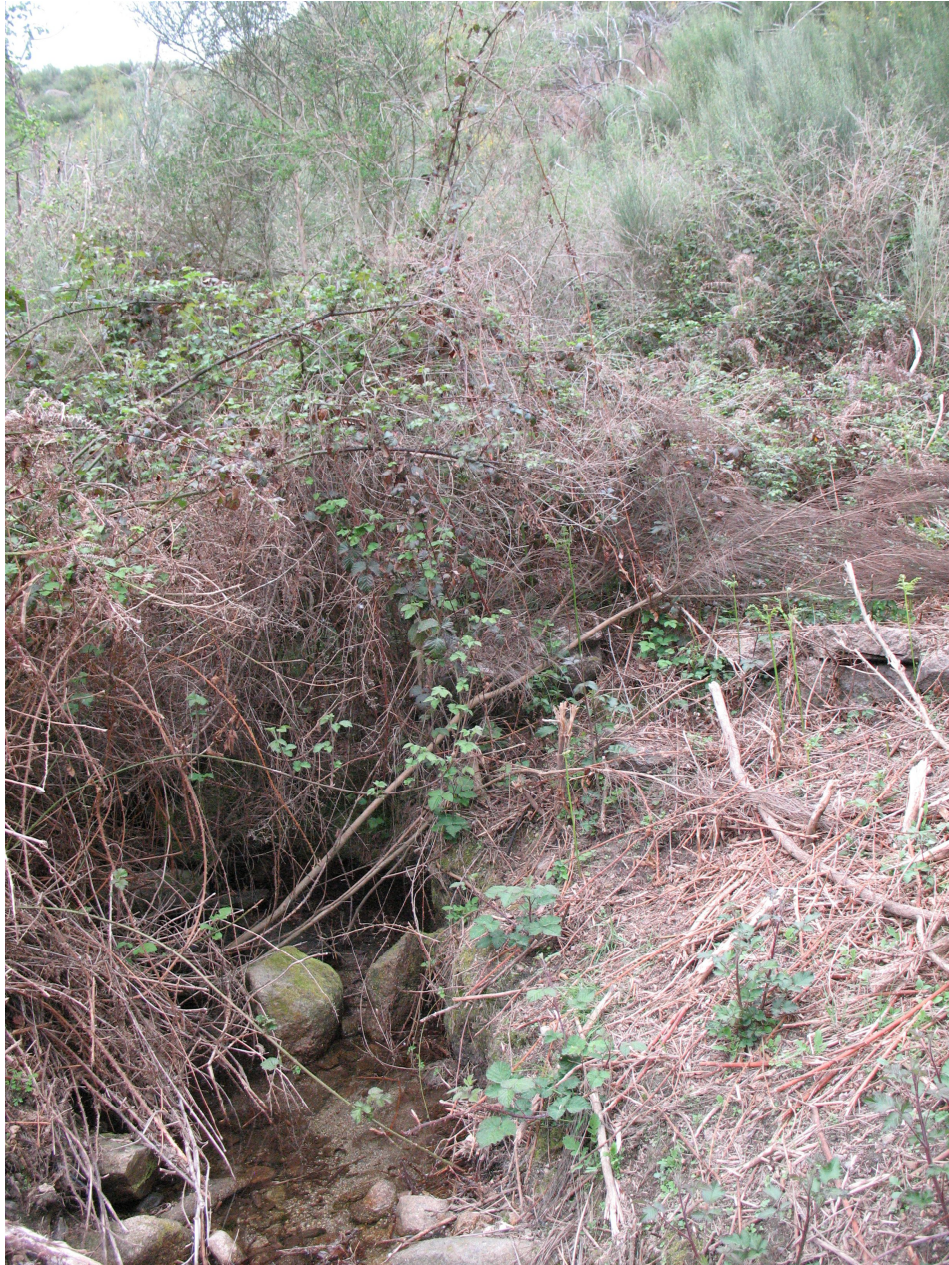
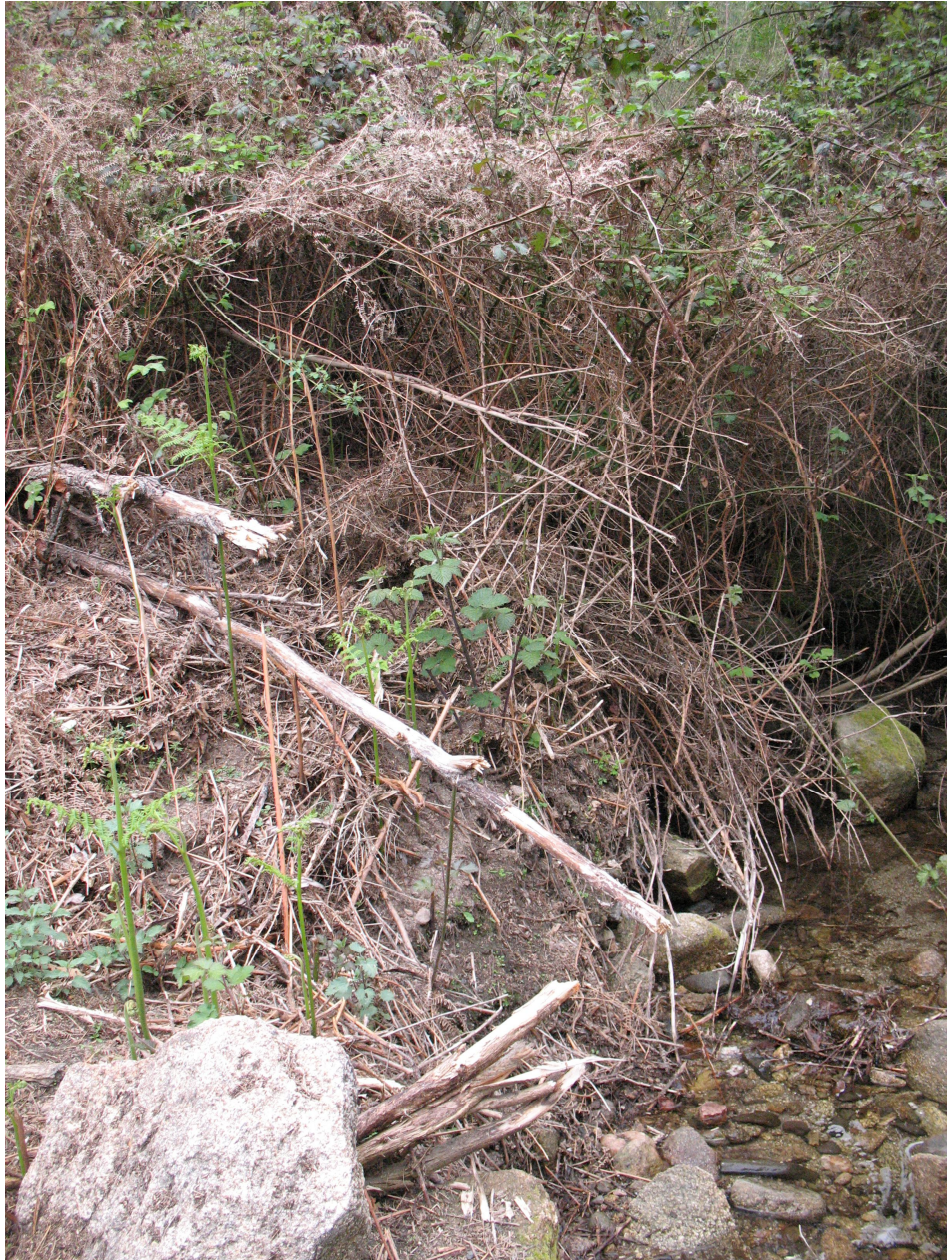
Figura 7:leito emargem direita, leito e margem esquerda; do V11-J500

HIDROMORFOLOGIA DA LINHA DE ÁGUA: Arenoso com Pedras e Pouca vegetação

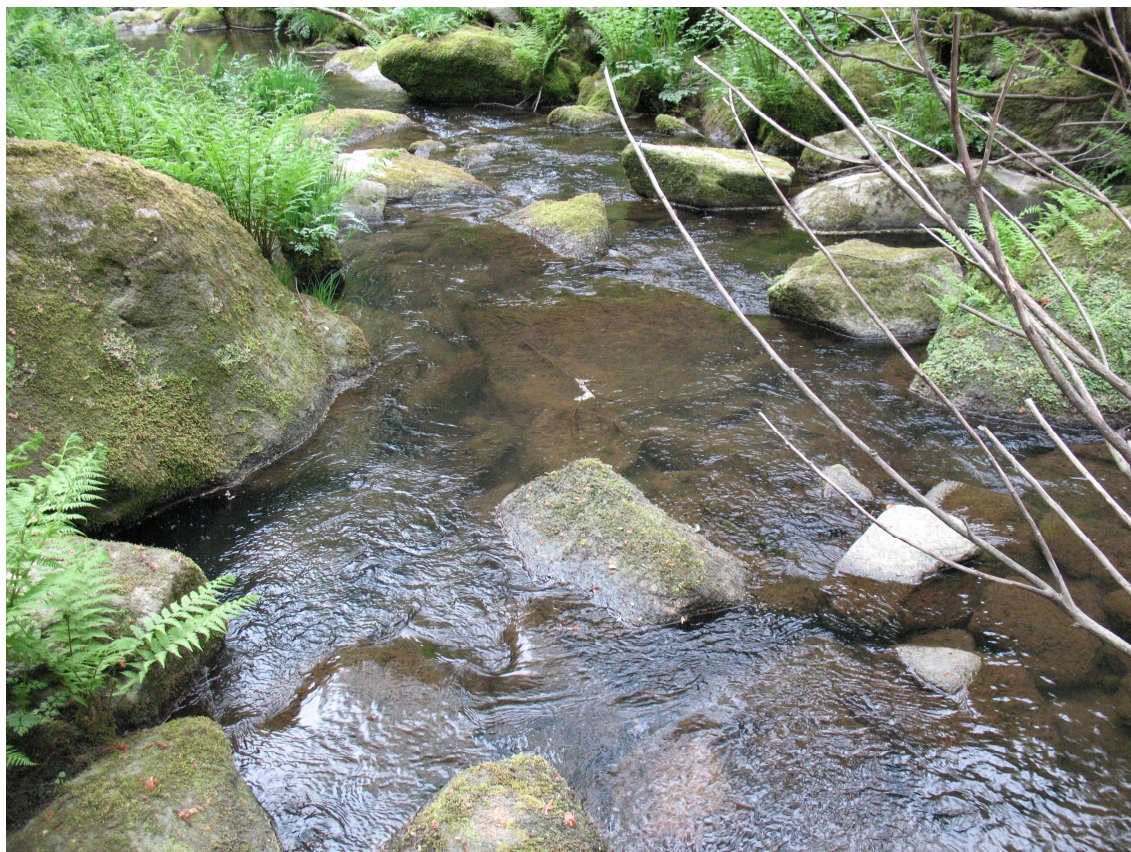
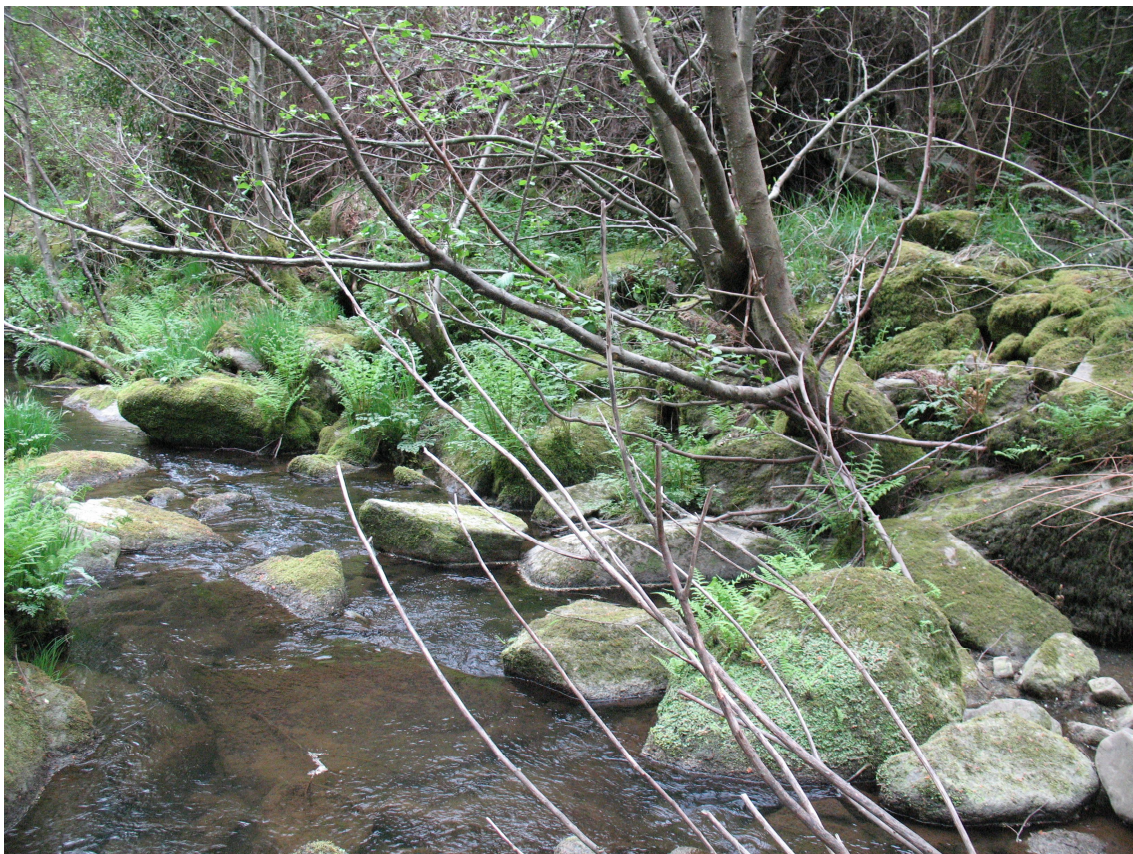
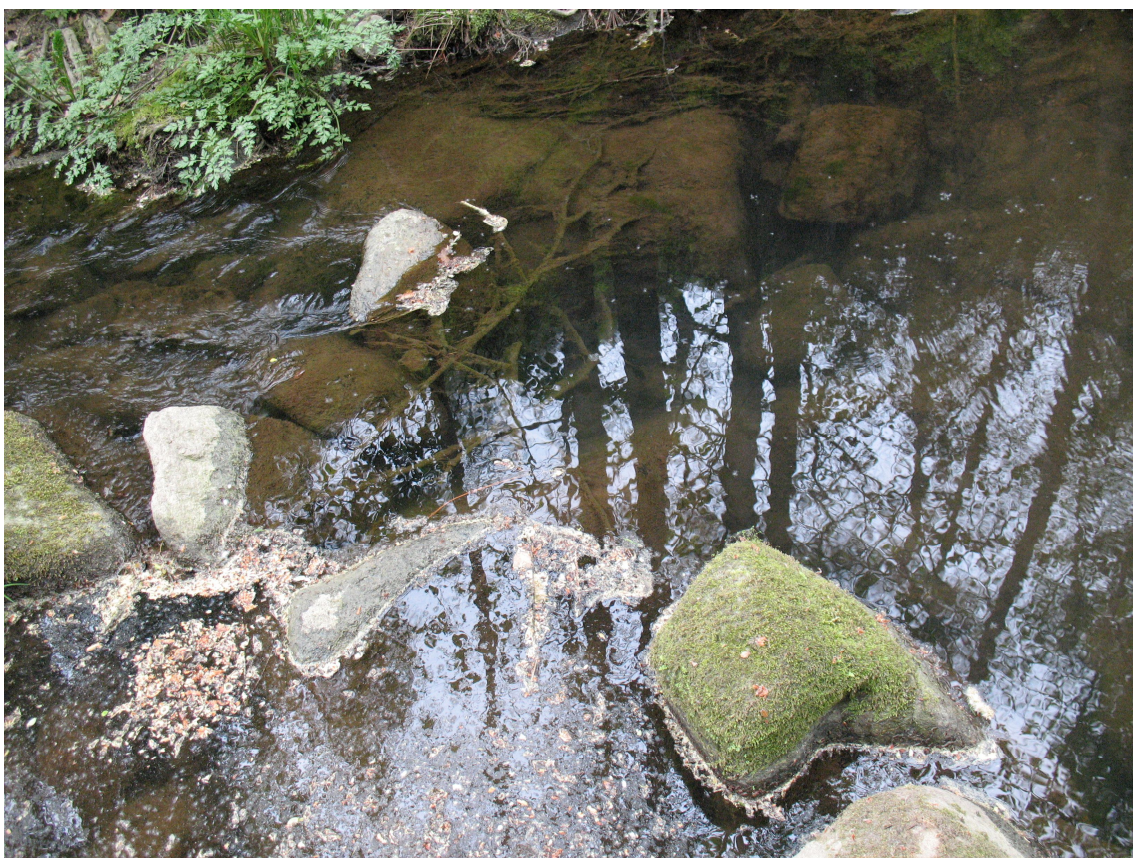
Figura 8: Leito e margem direita e esquerda; leito e margem direita; leito e margem esquerda do V12M

HIDROMORFOLOGIA DA LINHA DE ÁGUA: Blocos de pedra e vegetação arbórea. Ambiente húmido propício à criação de musgos

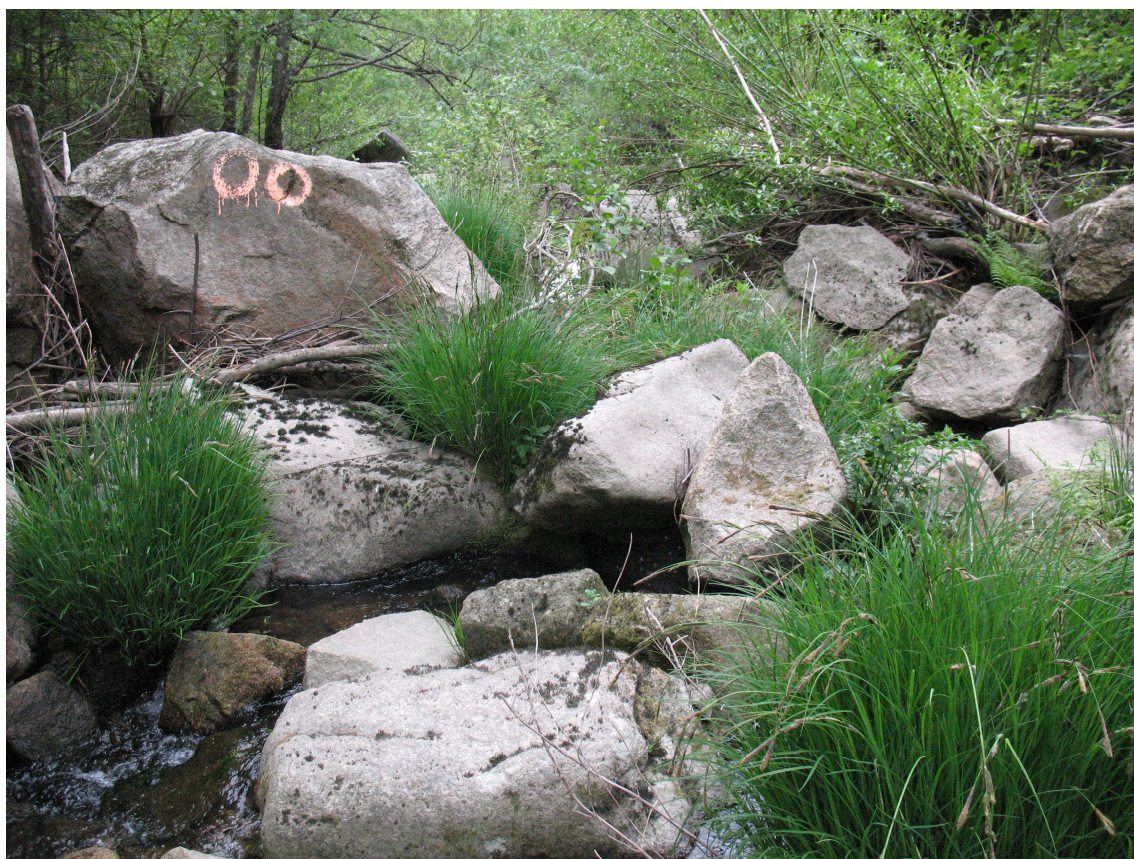
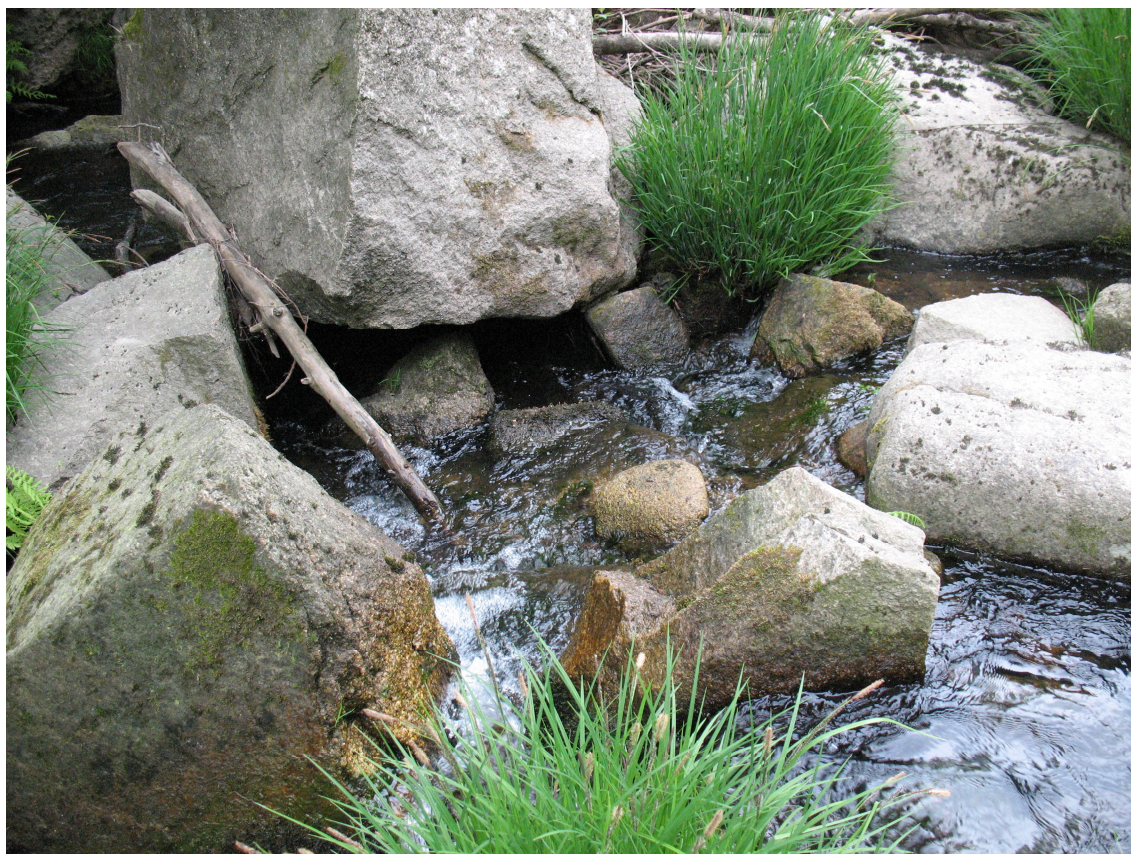
Figura 9:Leito e margem esquerda e direita; leito e margem esquerda do V12-J25

HIDROMORFOLOGIA DA LINHA DE ÁGUA: Blocos de pedra e vegetação arbórea. Ambiente húmido propício à criação de musgos

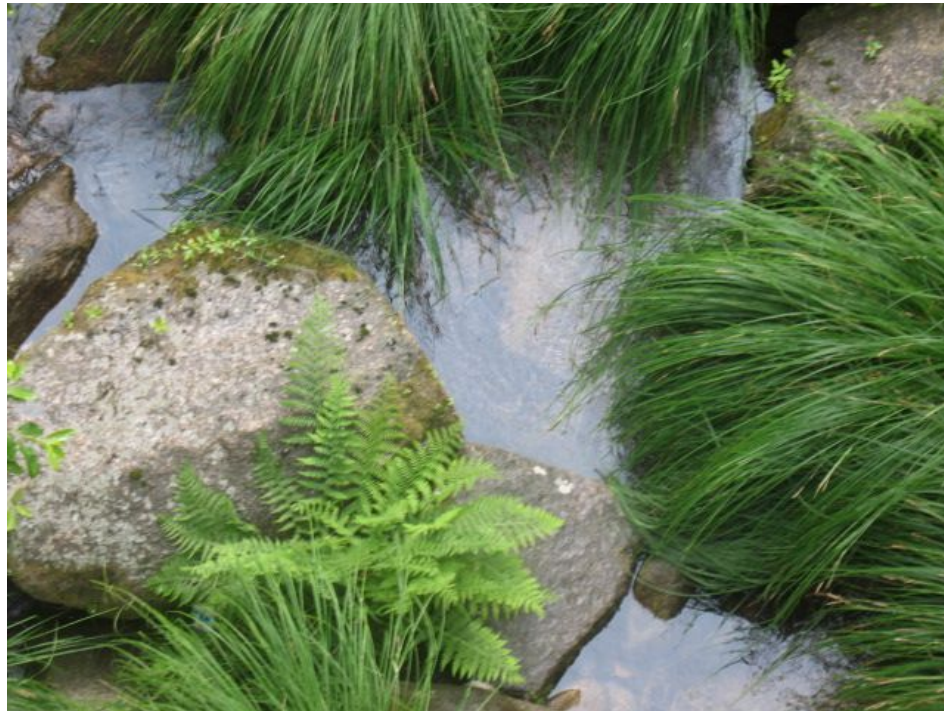
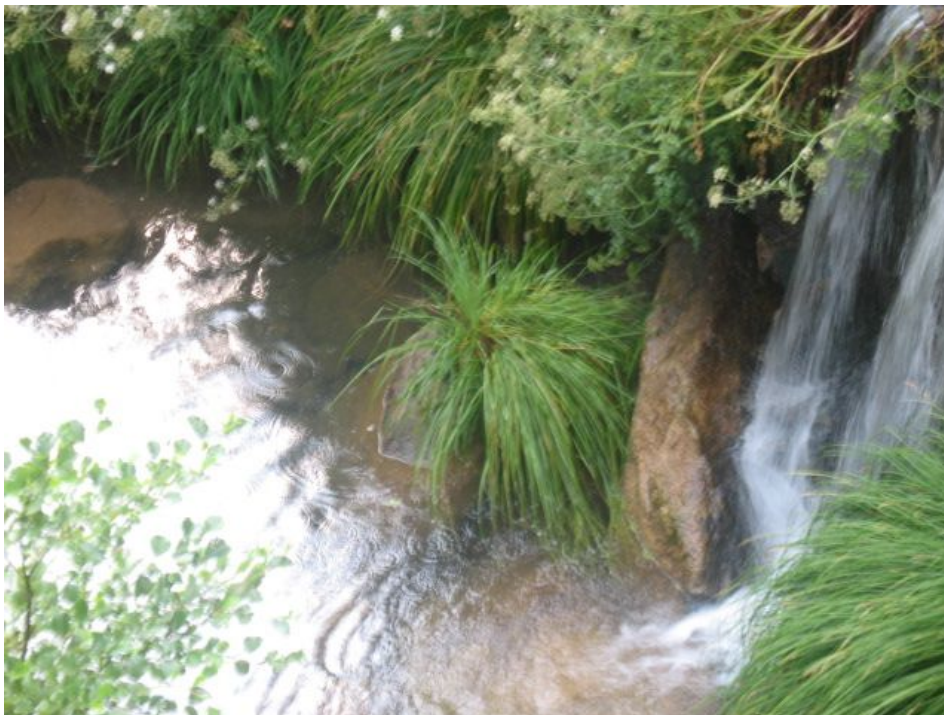
Figura 10: Leito; Leito e margem direita; do V12-J500

HIDROMORFOLOGIA DA LINHA DE ÁGUA: Blocos de pedra e vegetação arbórea
