A4/IP4 - Sublanço Túnel do  
Marão/ Nó de Parada de  
Cunhos  
Relatório de Monitorização  
Ambiental – Campanha 6

### RELATÓRIO DE MONITORIZAÇÃO AMBIENTAL

CAMPANHA 6

MAIO 2015

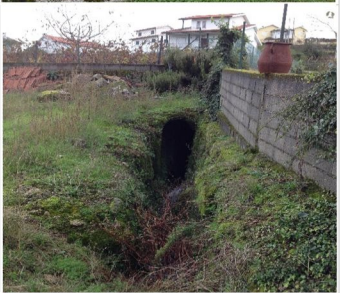
| Ponto | Descrição | Latitude | Longitude | Localização | Imagem |
|---|---|---|---|---|---|
| SUB 30 | Mina Particular, utilizada para abastecimento doméstico | 41° 15' 51.94" N | 7° 47' 31.36"W | Km 26 + 950, a 10m a sul do traçado | |

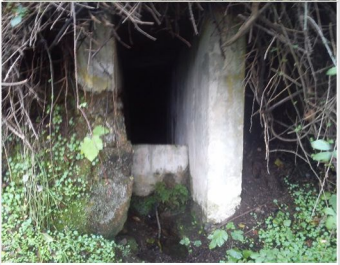
| Ponto | Descrição | Latitude | Longitude | Localização | Imagem |
|---|---|---|---|---|---|
| SUB 31 | Mina Particular, utilizada para rega | -7,776743 | 41,276206 | Km 28 + 500, a 200m a sul do traçado (junto ramo nó de Parada de Cunhos) | |

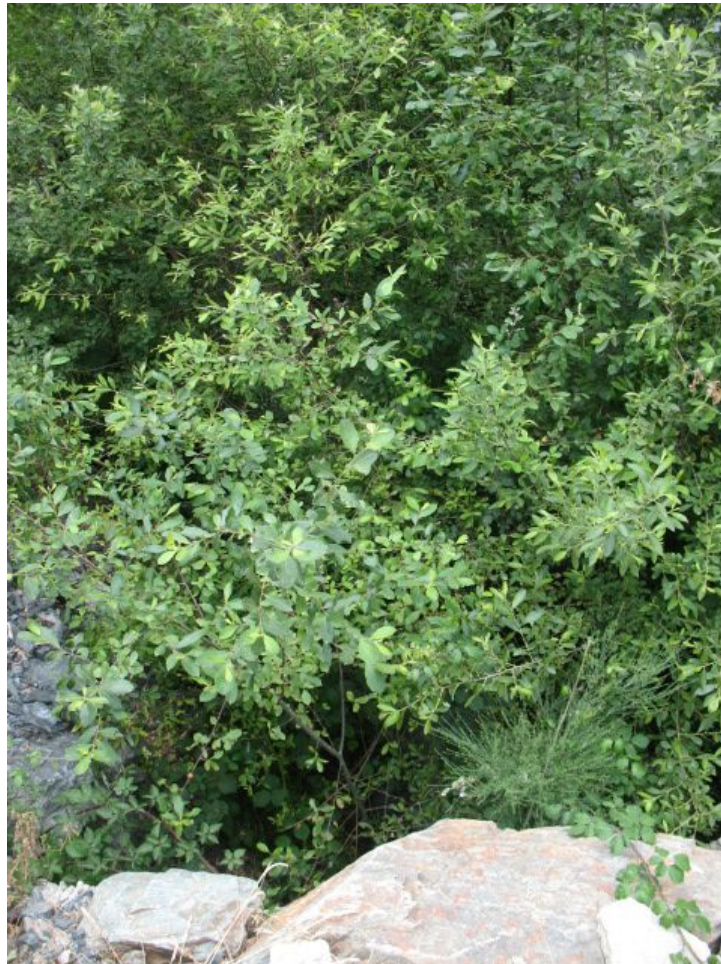
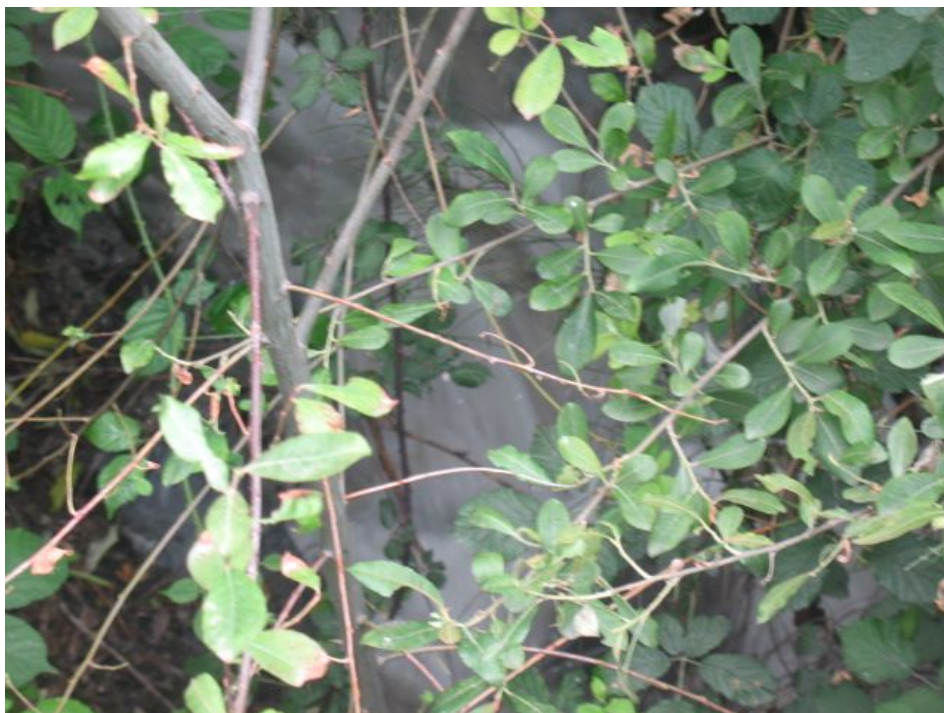
HIDROMORFOLOGIA DA LINHA DE ÁGUA: Zona de aterro, Pedras e alguma vegetação

Figura 4: Fotos V10\_J25; Vegetação muito densa; leito

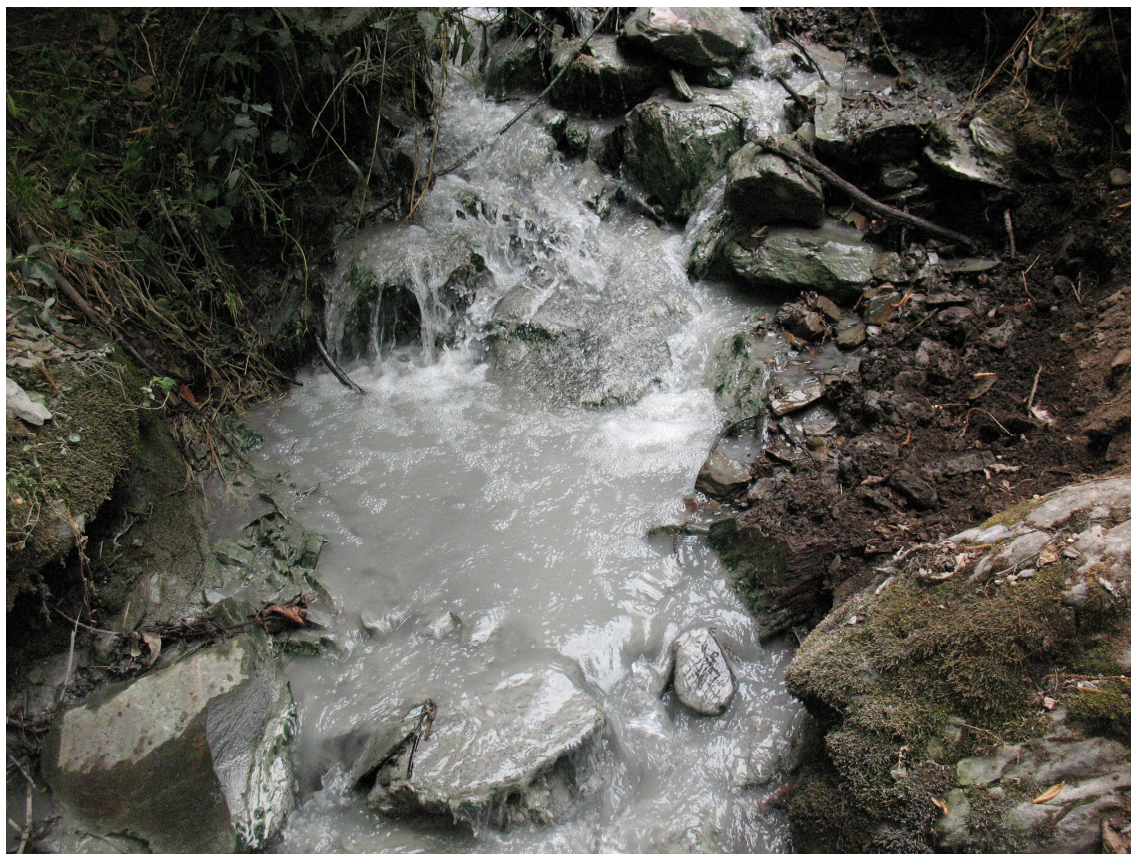
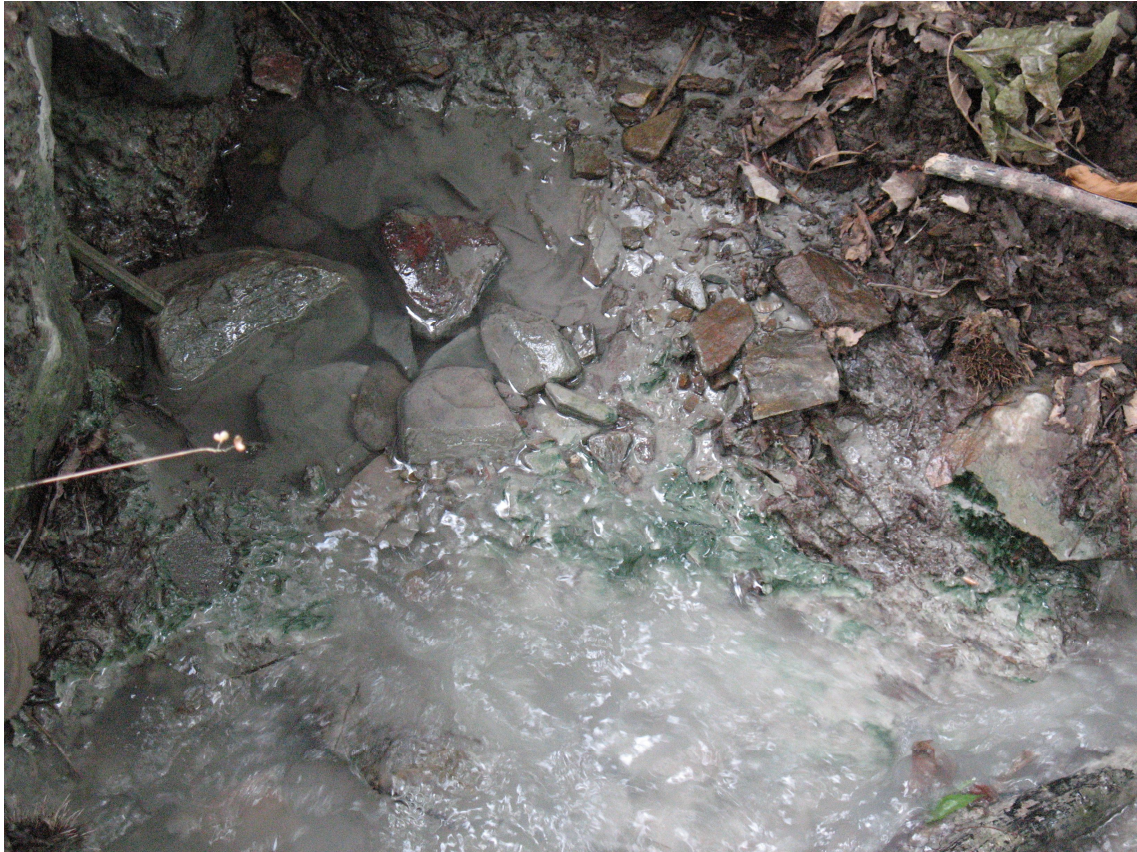
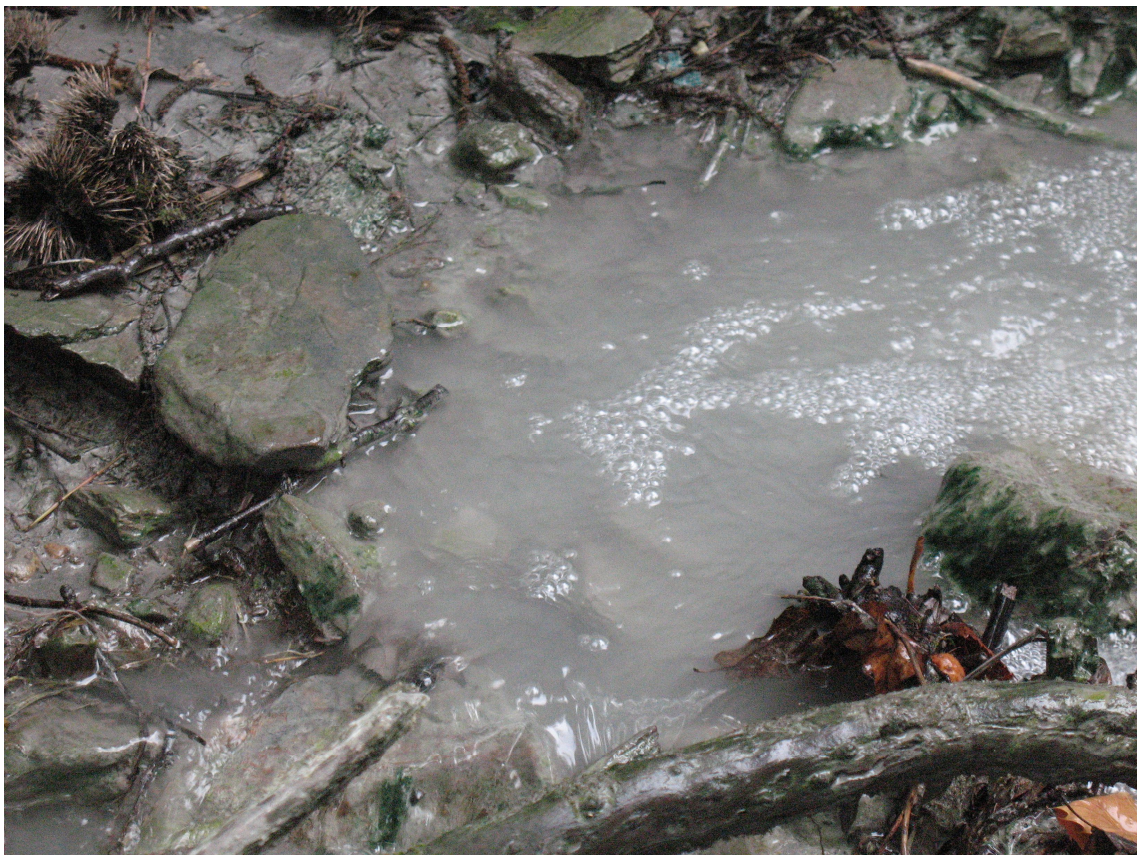
HIDROMORFOLOGIA DA LINHA DE ÁGUA: Areias e Pedras de sedimentação natural. Com vegetação

Figura 5: Fotos V10; leito e margens; margem direita; margem esquerda do V10-J130.

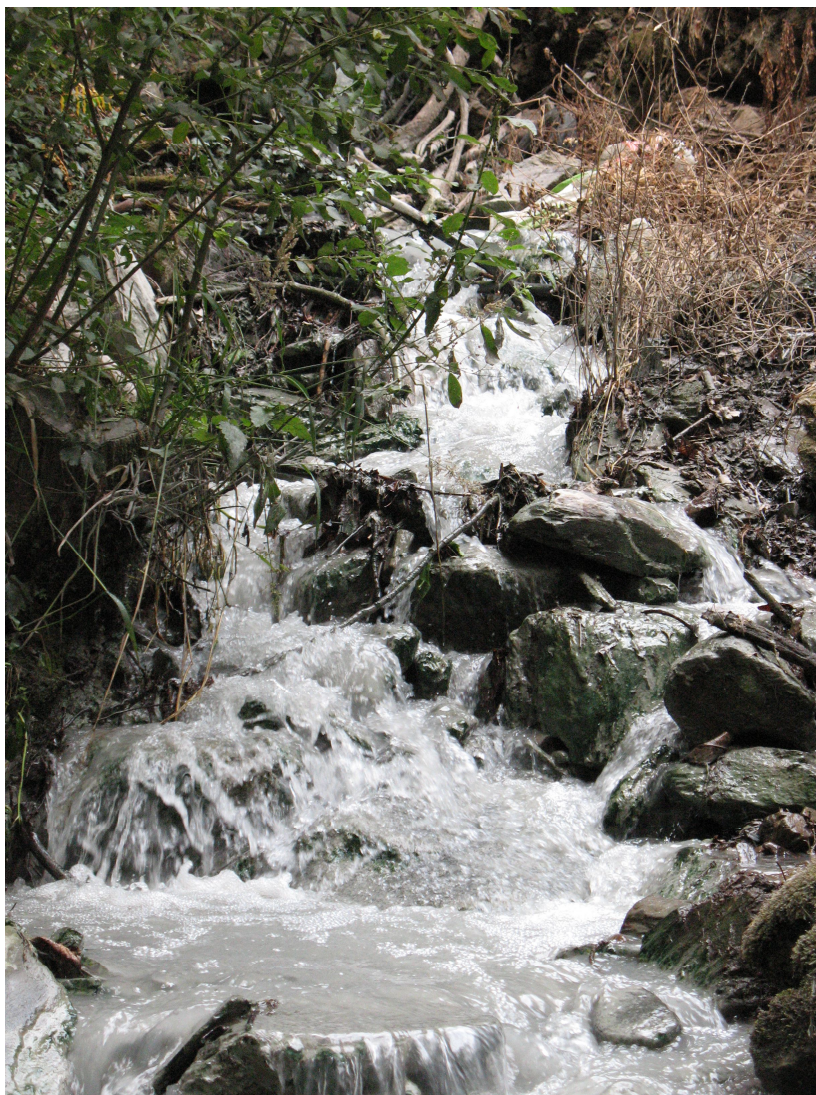
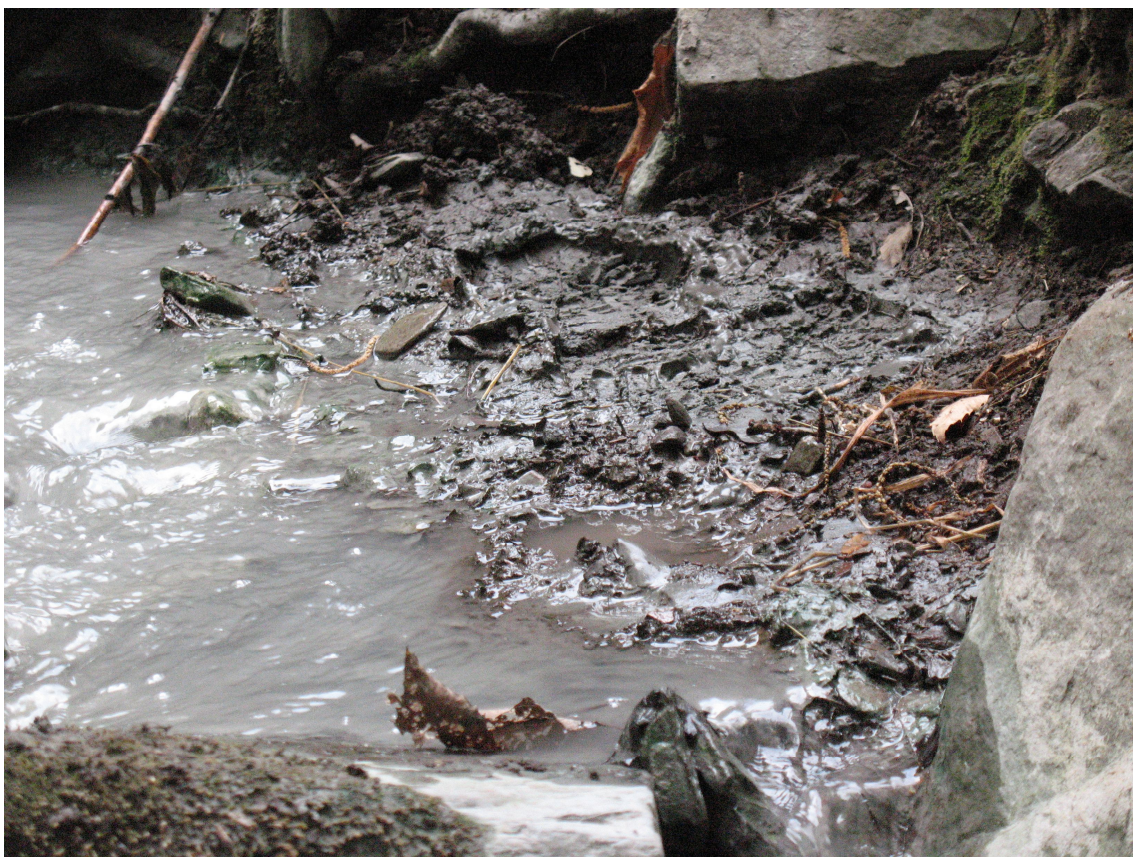
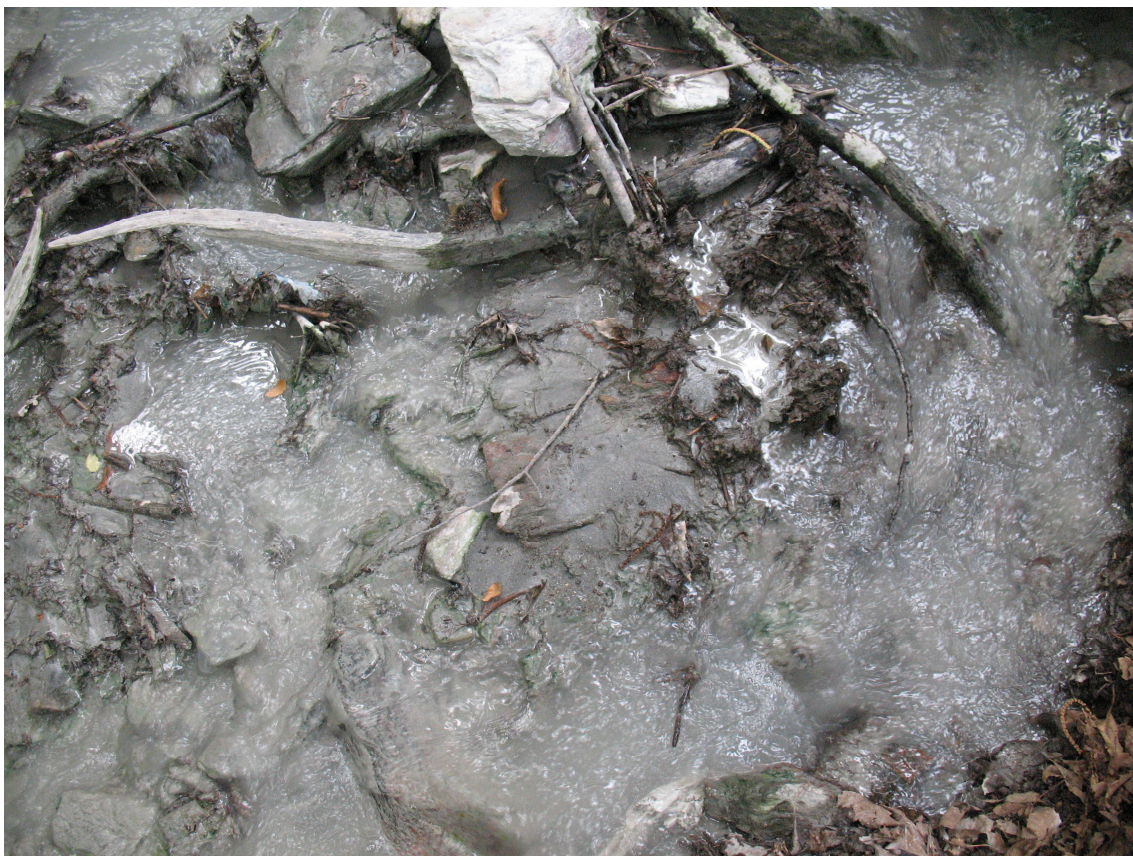
HIDROMORFOLOGIA DA LINHA DE ÁGUA: Areias e Pedras de sedimentação natural. Com vegetação

Figura 6: Fotos V10\_J300 leito; leito; margem direita; margem esquerda.

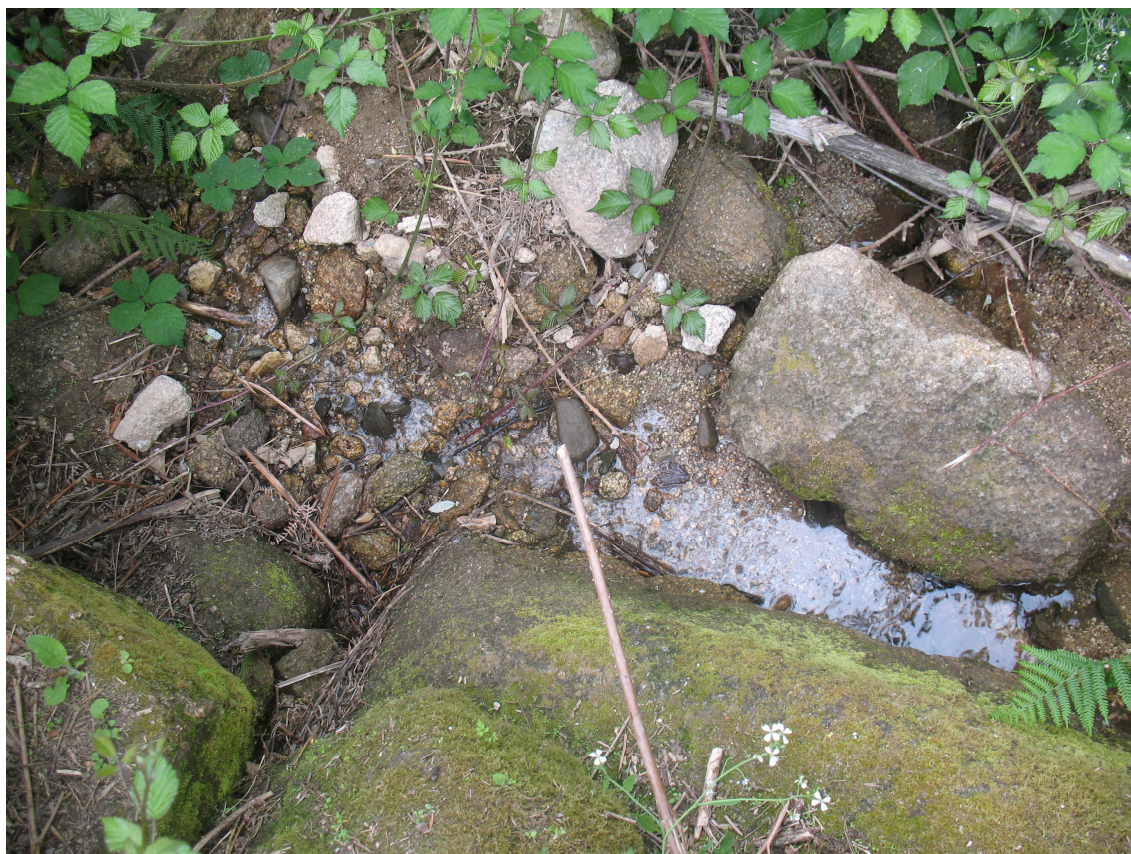
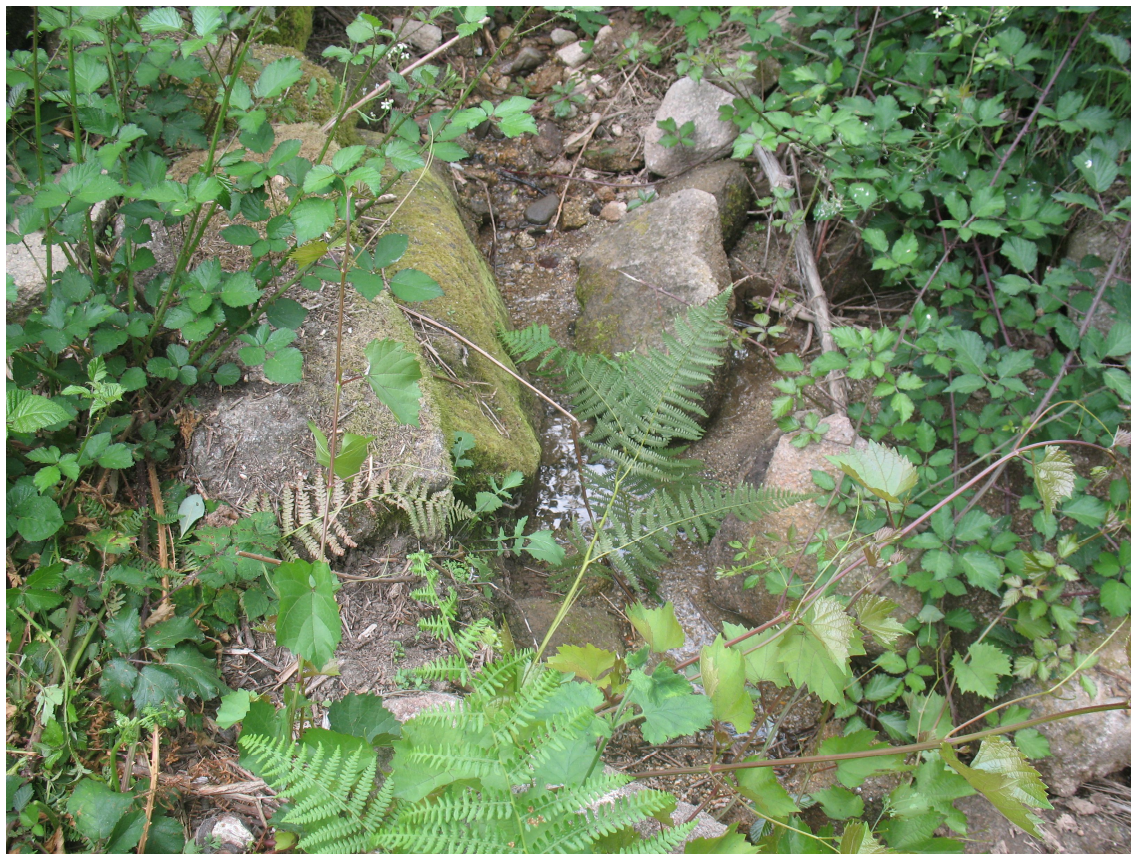
HIDROMORFOLOGIA DA LINHA DE ÁGUA: Arenoso com Pedras e Pouca vegetação

Figura 7:leito e margens do V11-J500

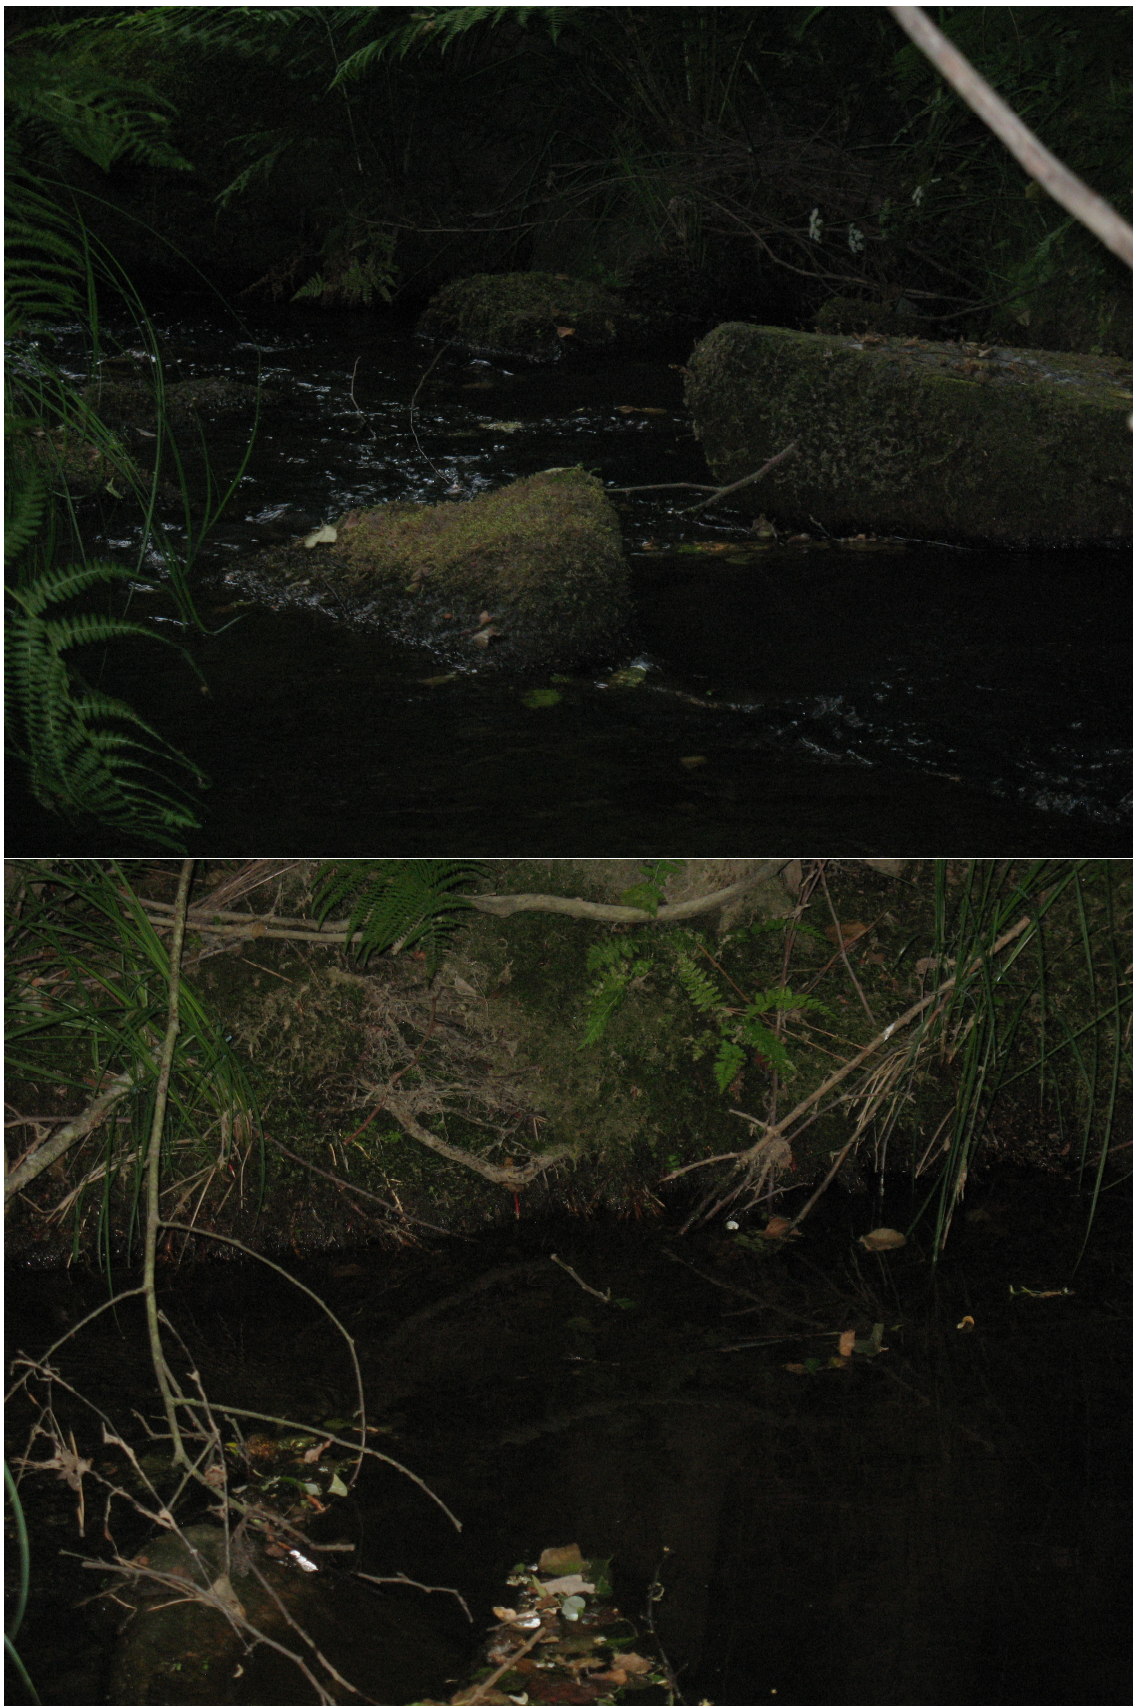
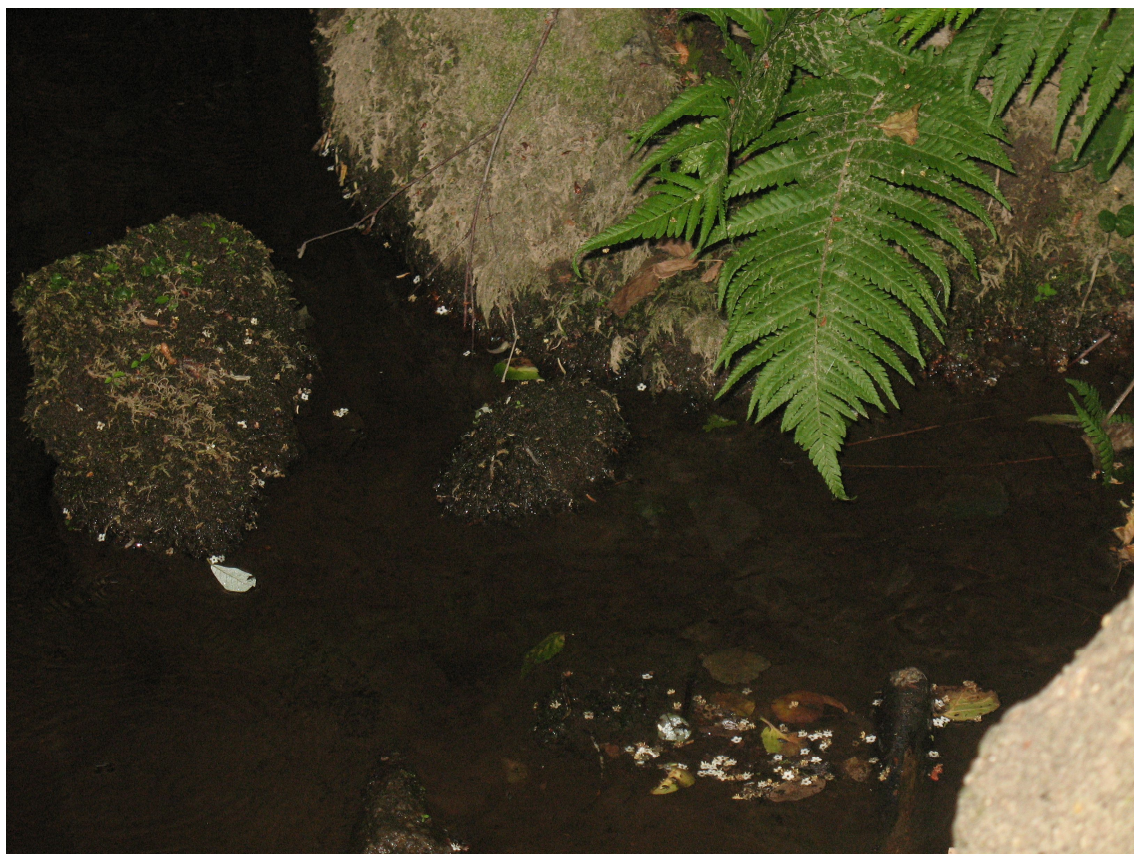
HIDROMORFOLOGIA DA LINHA DE ÁGUA: Blocos de pedra e vegetação arbórea. Ambiente húmido propício à criação de musgos

Figura 8: Leito; margem esquerda; margem direita do V12M

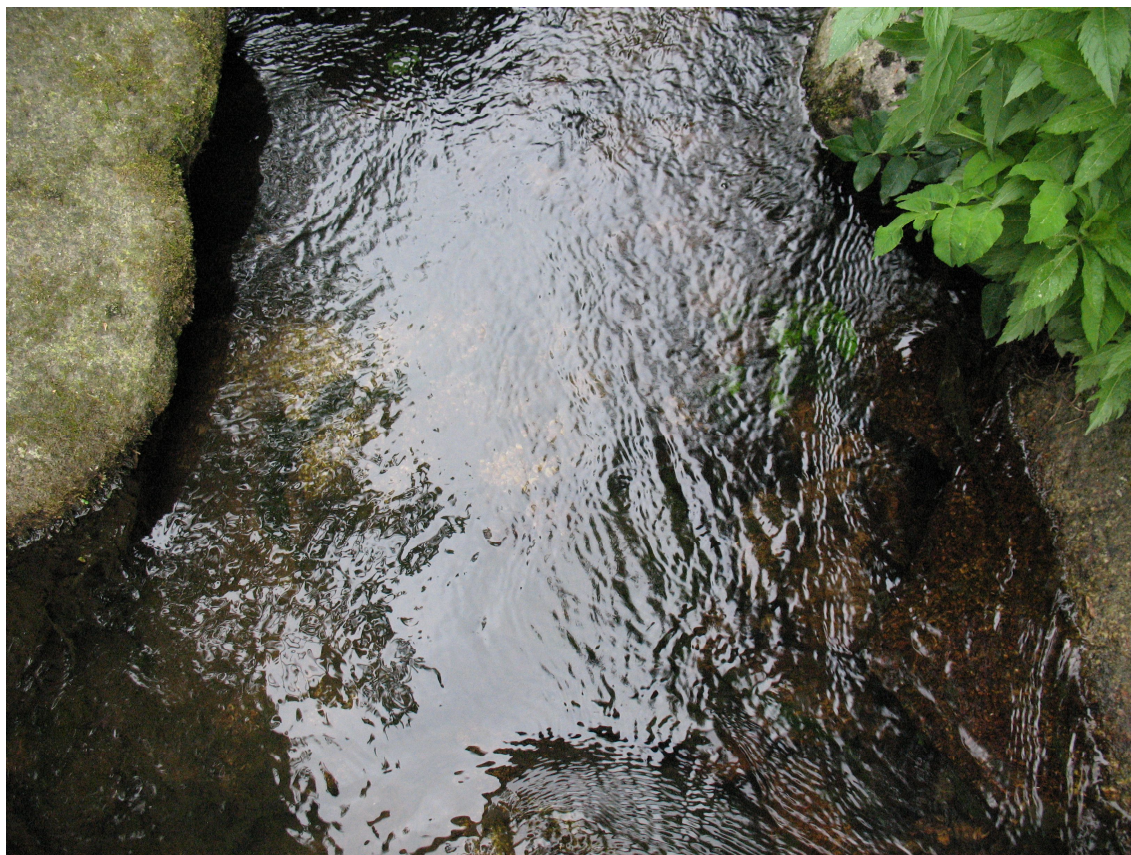
HIDROMORFOLOGIA DA LINHA DE ÁGUA: Blocos de pedra e vegetação arbórea. Ambiente húmido propício à criação de musgos

Figura 9:Leito do V12-J25
