## A4/IP4 - Sublanço Túnel do Marão/ Nó de Parada de Cunhos

### RELATÓRIO DE MONITORIZAÇÃO AMBIENTAL

CAMPANHA 7

JUNHO 2015

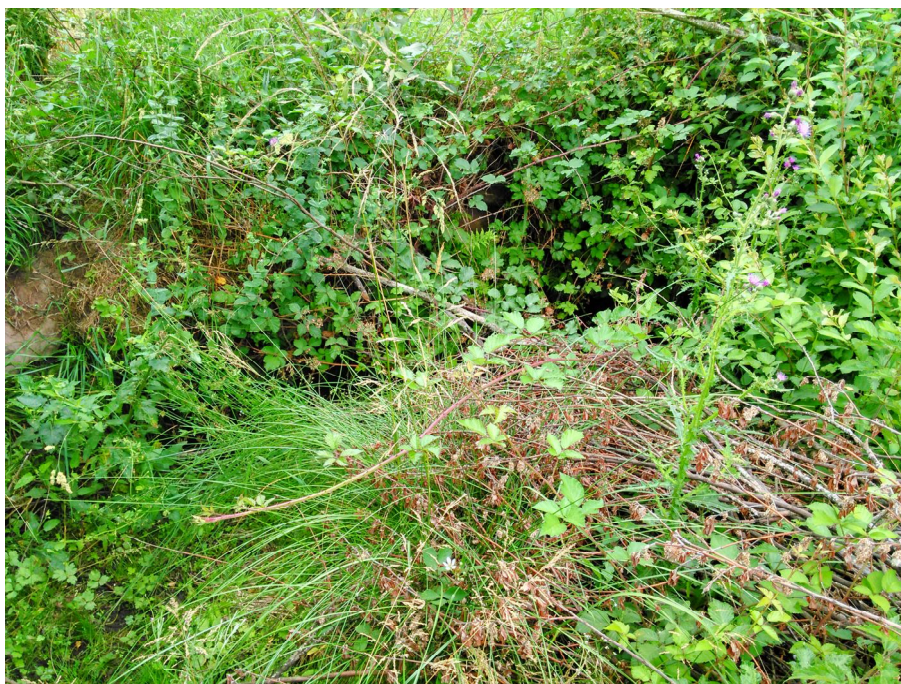
Foto: estado do ponto SUB28

O ponto SUB 28 não tem água pelo que não é possível fazer a análise.

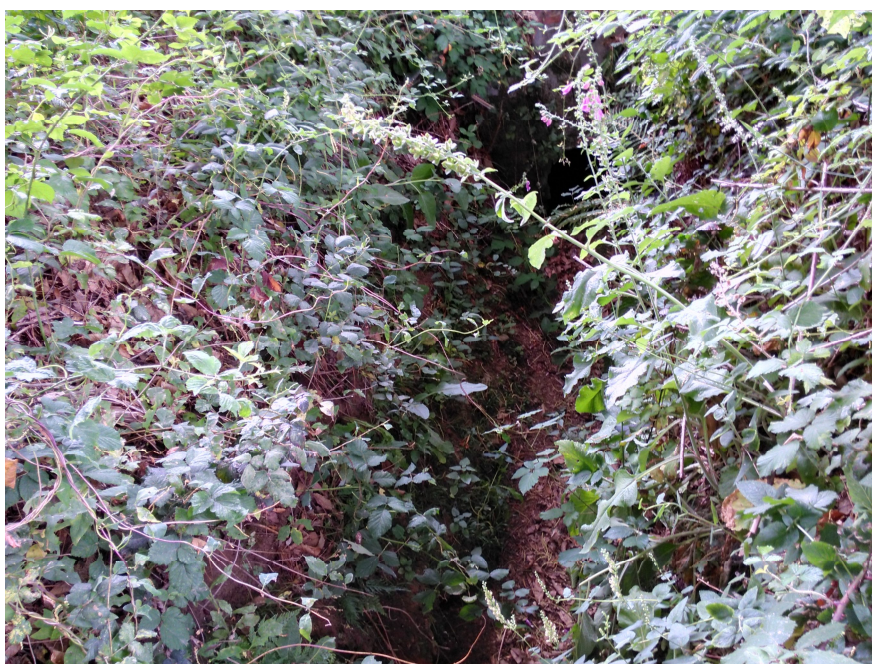
Foto: estado do ponto SUP 10

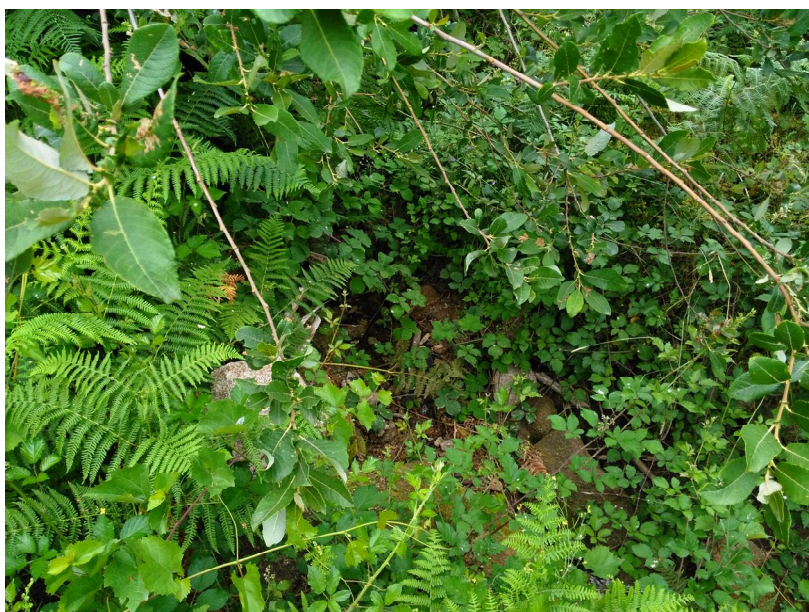
Foto: estado do ponto SUP 11 Montante

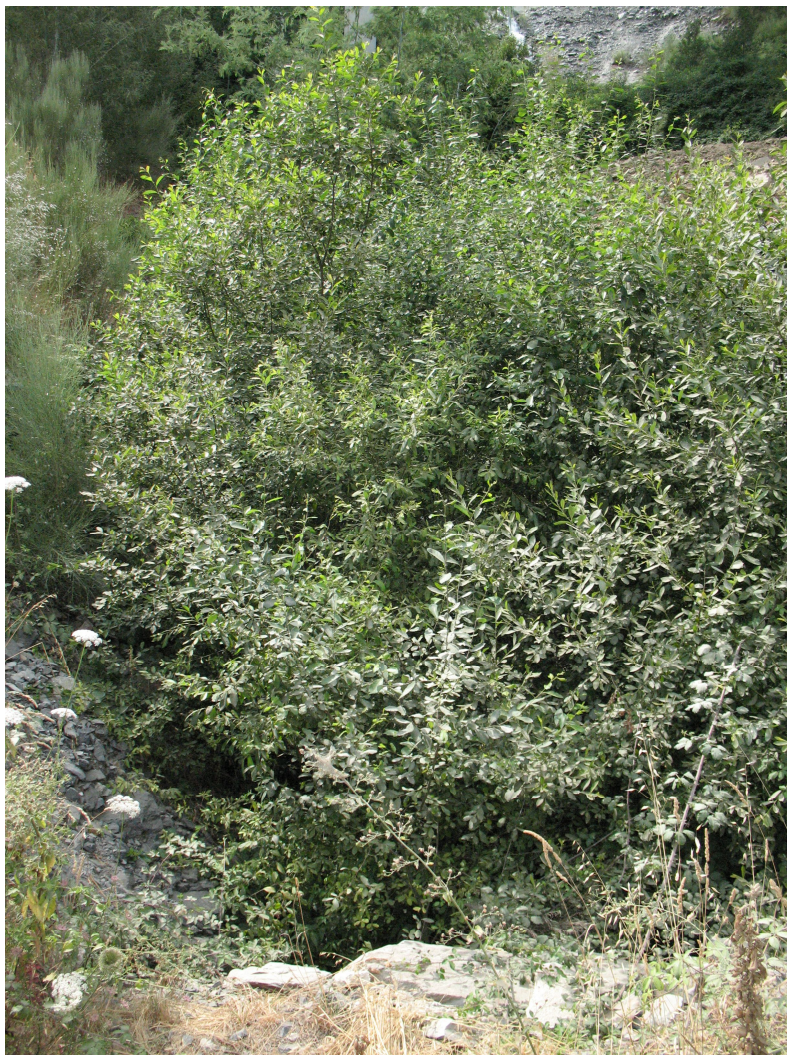
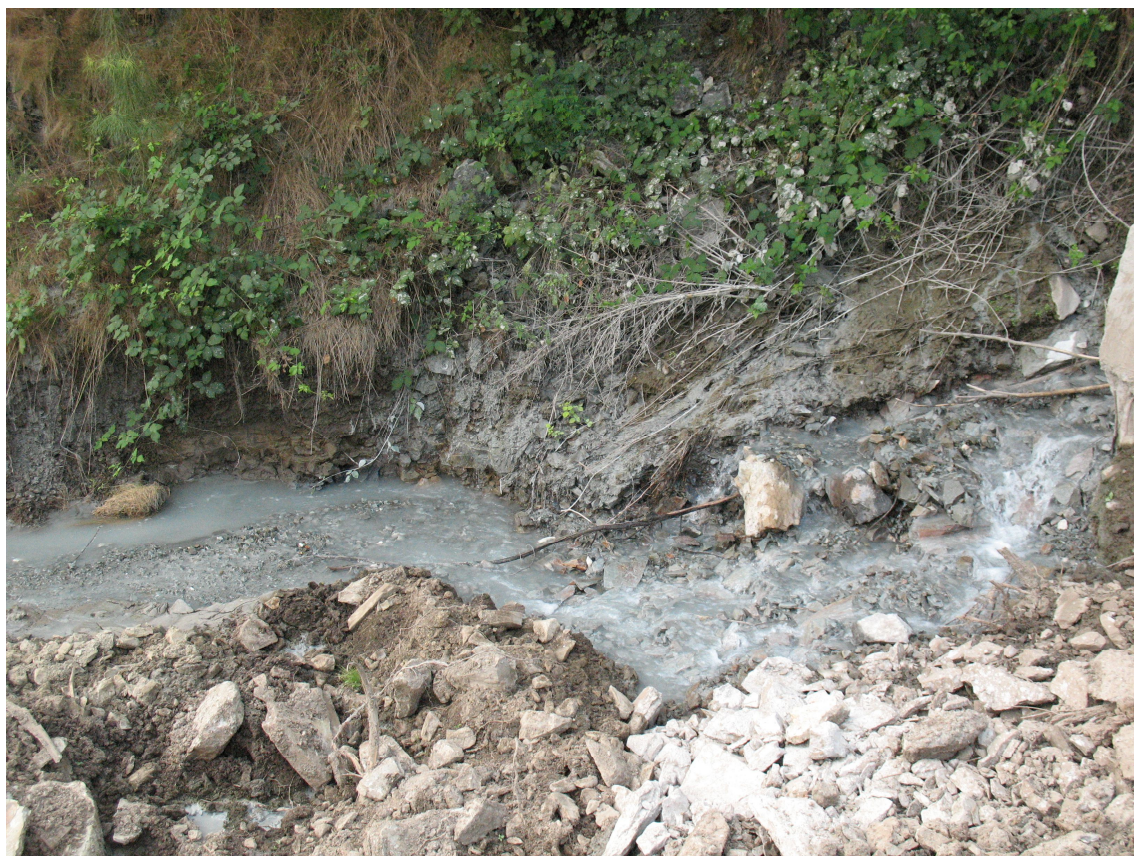
HIDROMORFOLOGIA DA LINHA DE ÁGUA: Zona de aterro, Pedras e alguma vegetação

Figura 4: Fotos V10\_J25; Vegetação muito densa; leito e margens

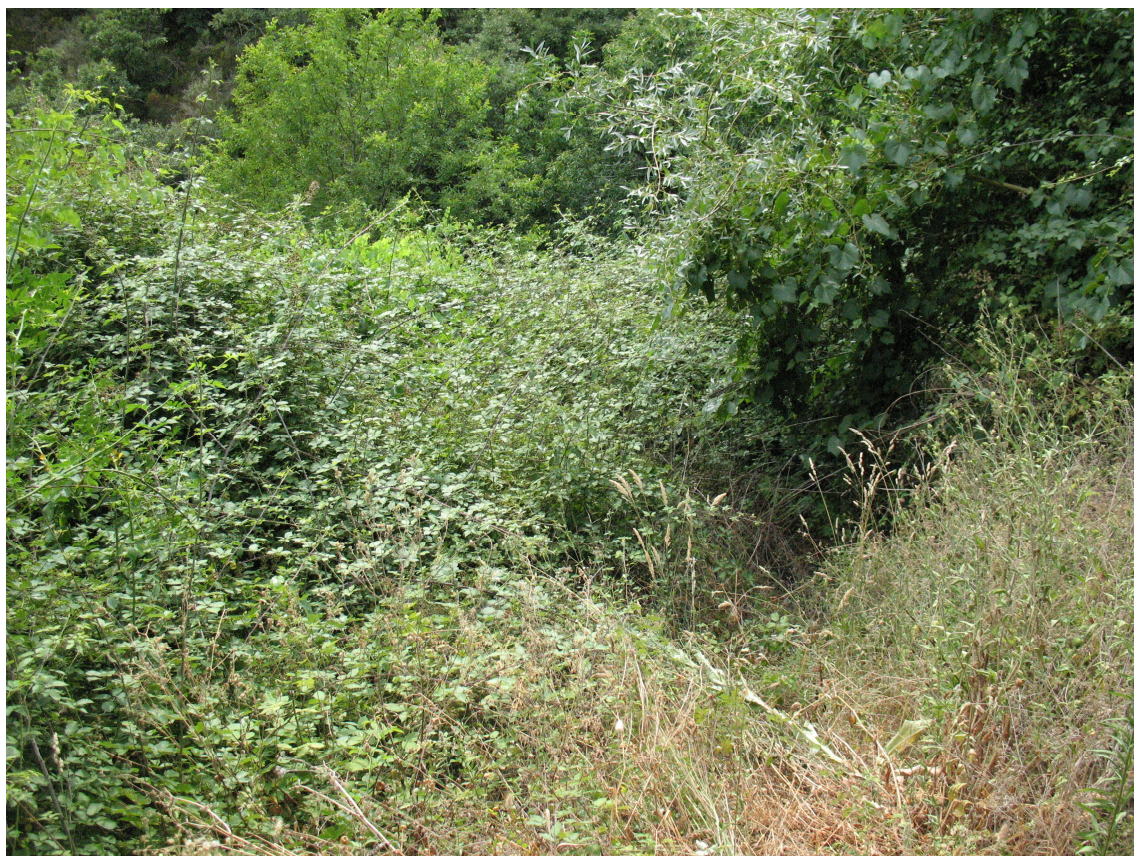
HIDROMORFOLOGIA DA LINHA DE ÁGUA: Areias e Pedras de sedimentação natural. Com vegetação

Figura 5: Fotos V10; acesso ao ponto V10-J130 com muita vegetação.

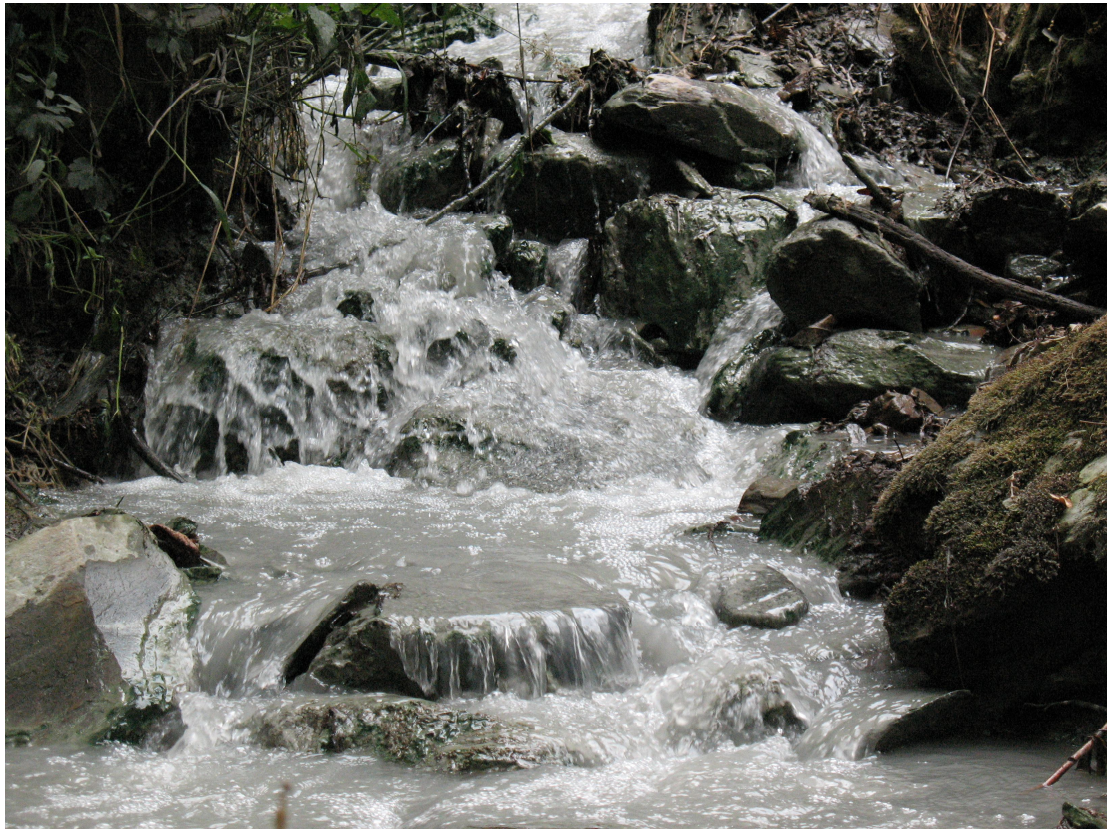
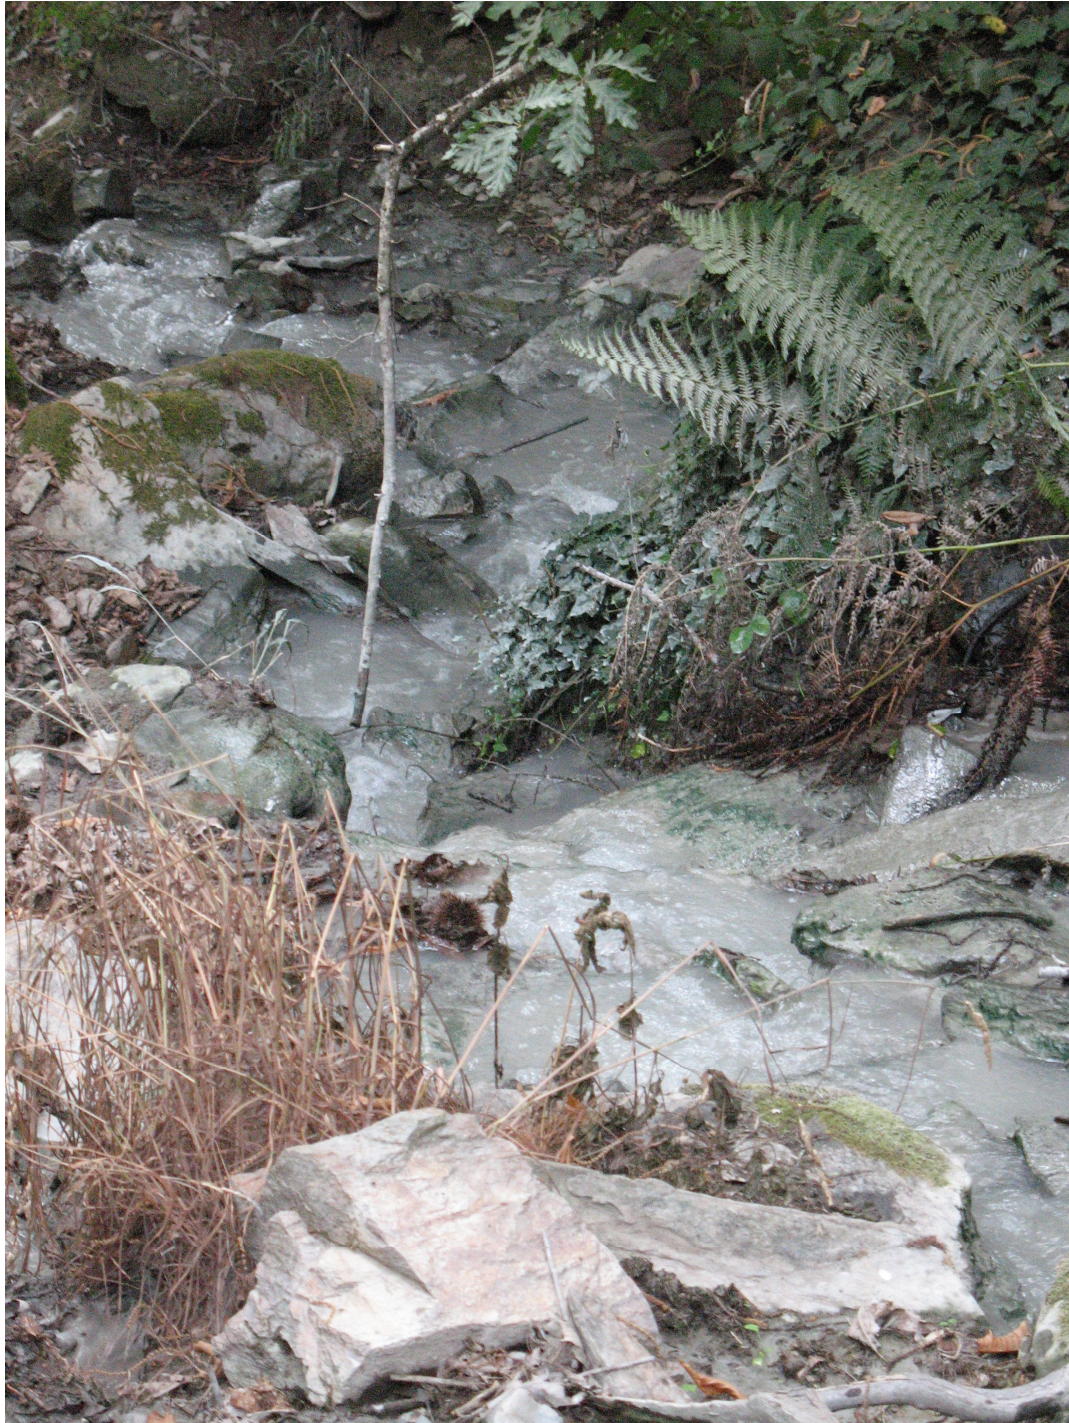
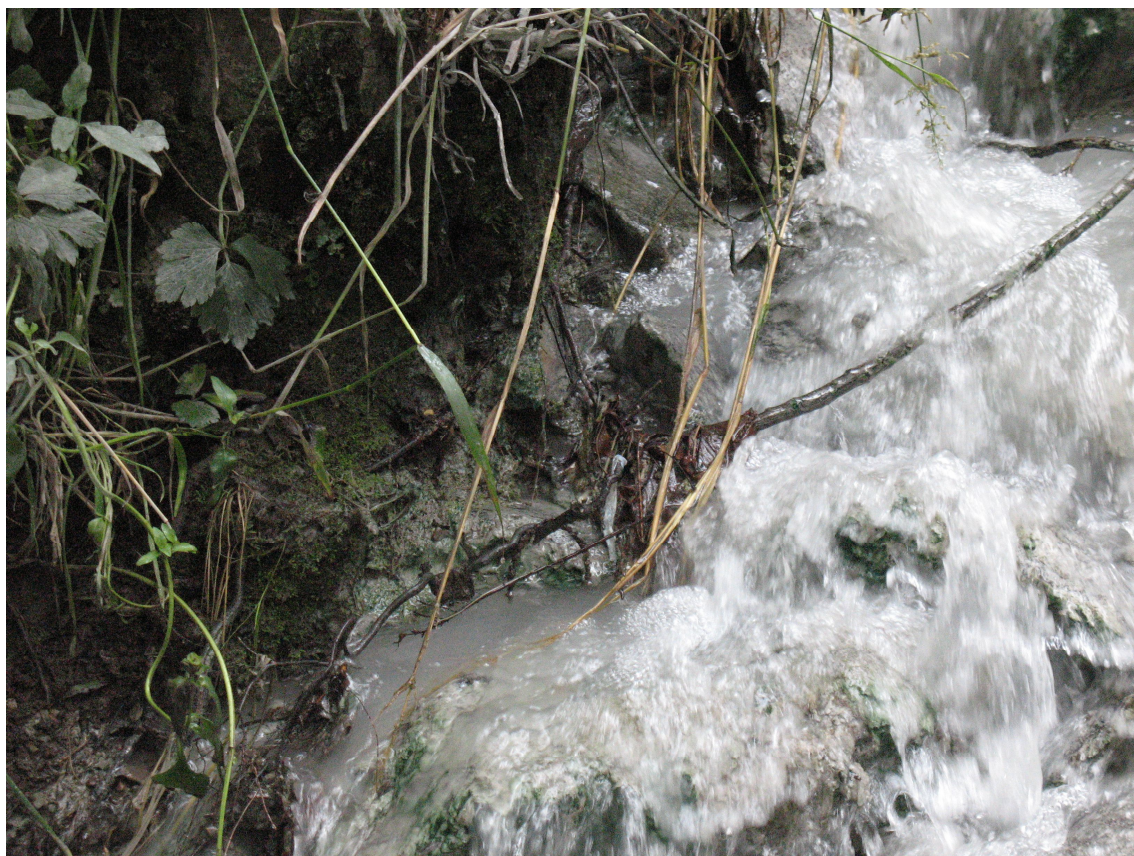
HIDROMORFOLOGIA DA LINHA DE ÁGUA: Areias e Pedras de sedimentação natural. Com vegetação

Figura 6: Fotos V10\_J300 leito do rio e margem direita e esquerda; leito e margem esquerda; margem esquerda.

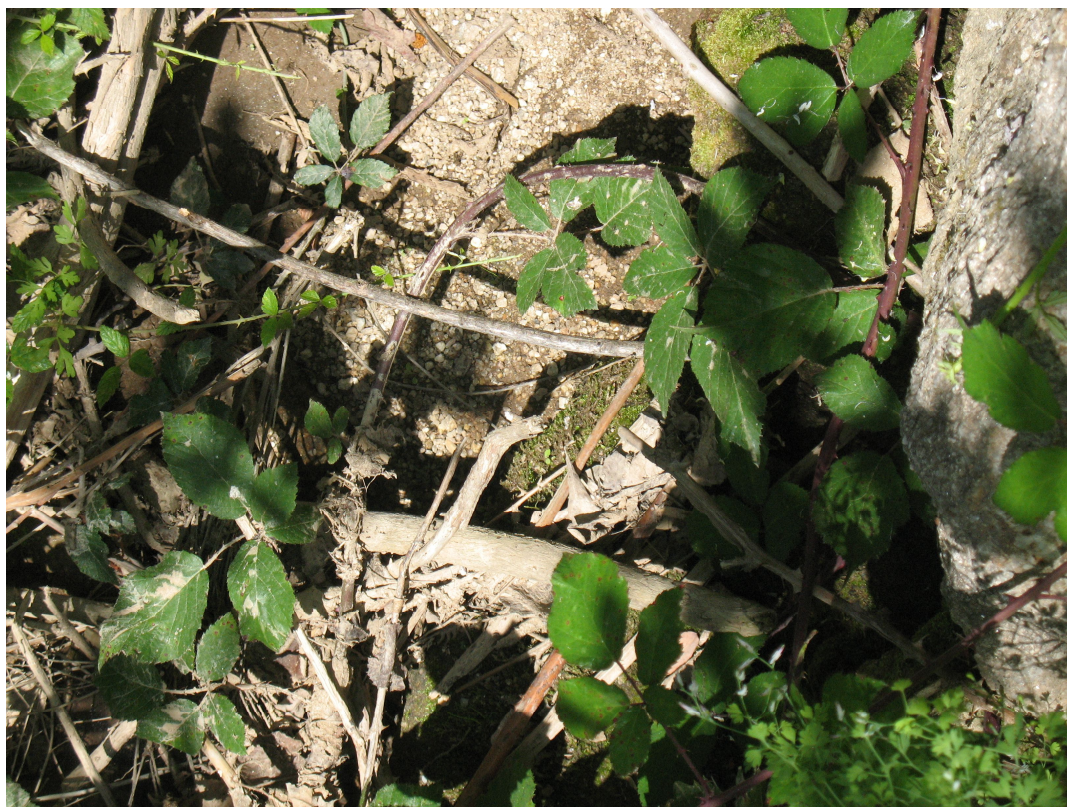
HIDROMORFOLOGIA DA LINHA DE ÁGUA: Arenoso com Pedras e Pouca vegetação

Figura 7:leito sem água do V11-J500

No ponto V11-J500 a linha de água está seca como se pode verificar nas fotografias.

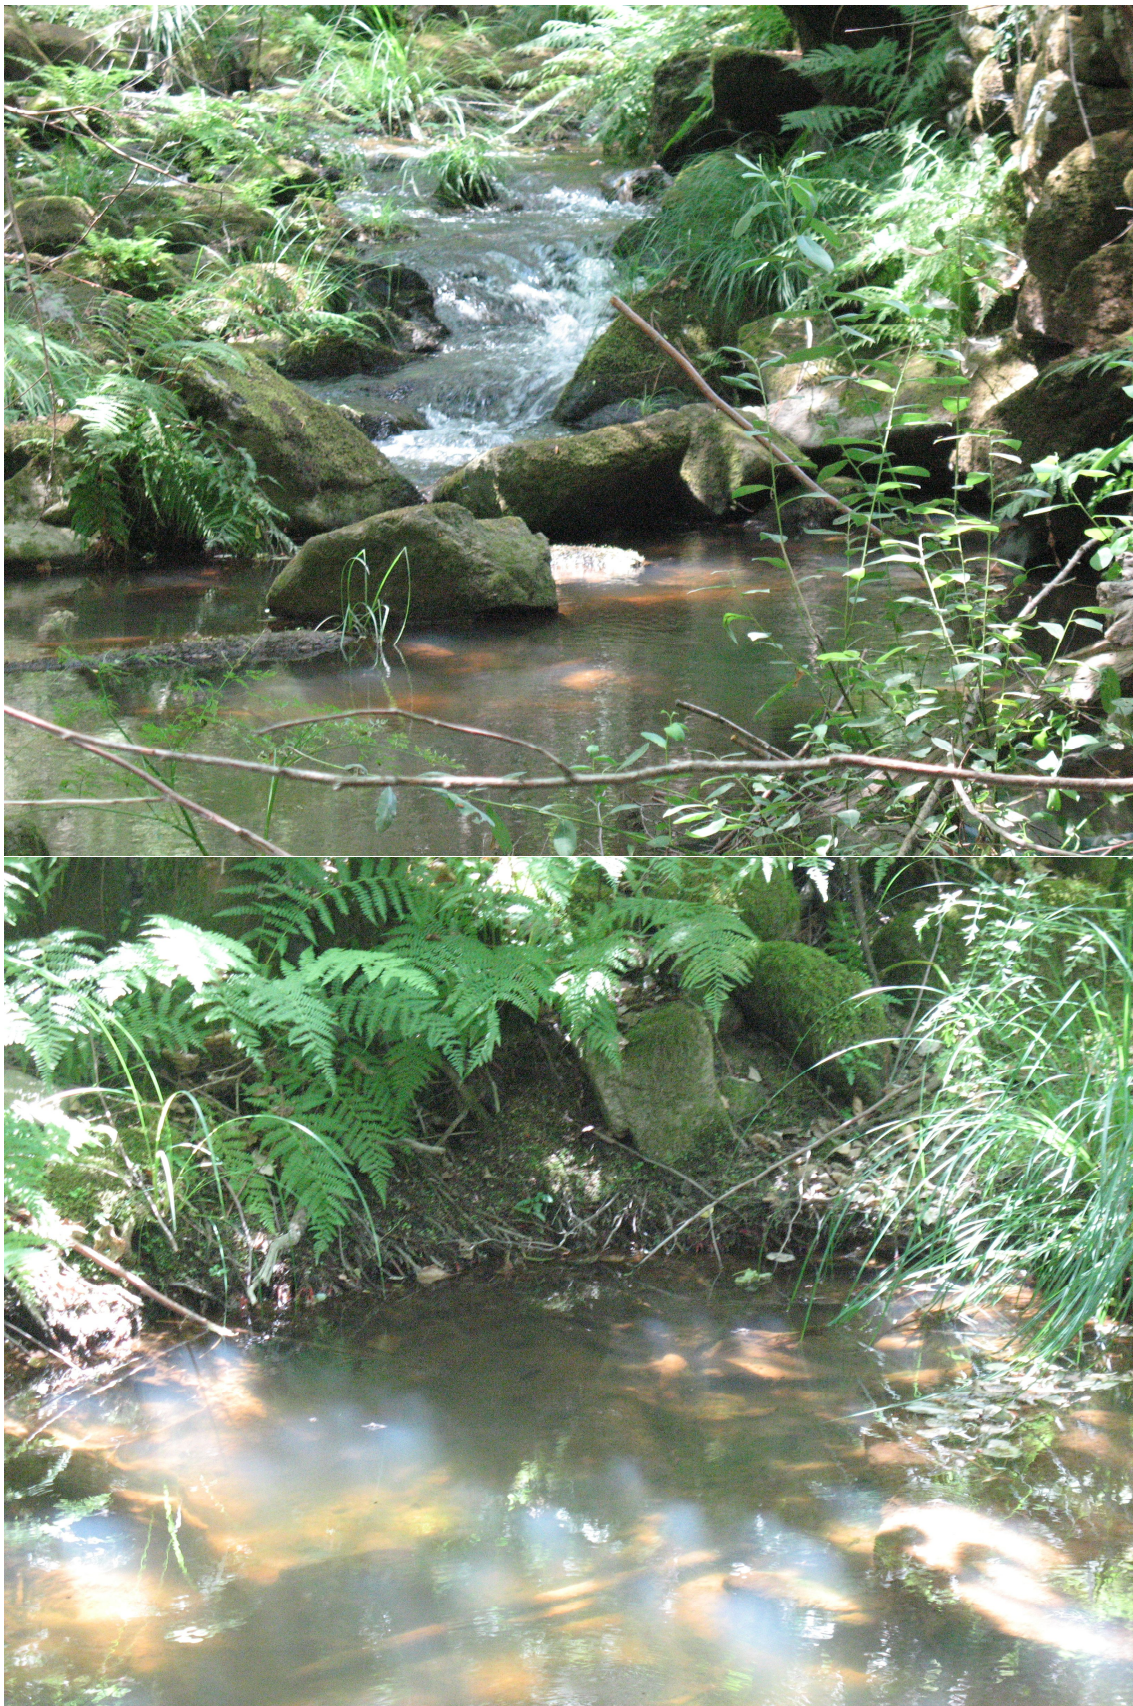
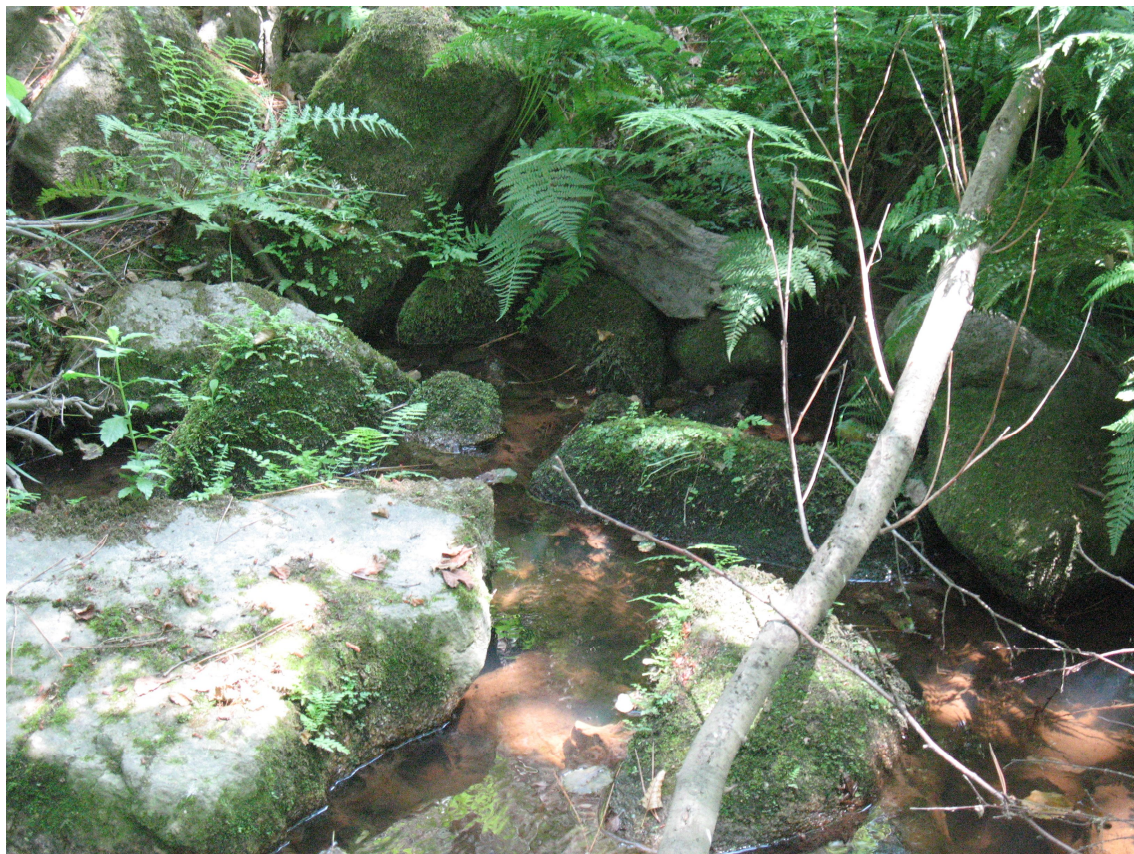
HIDROMORFOLOGIA DA LINHA DE ÁGUA: Blocos de pedra e vegetação arbórea. Ambiente húmido propício à criação de musgos

Figura 8: Leito e margem direita e esquerda; margem esquerda; margem direita do V12M

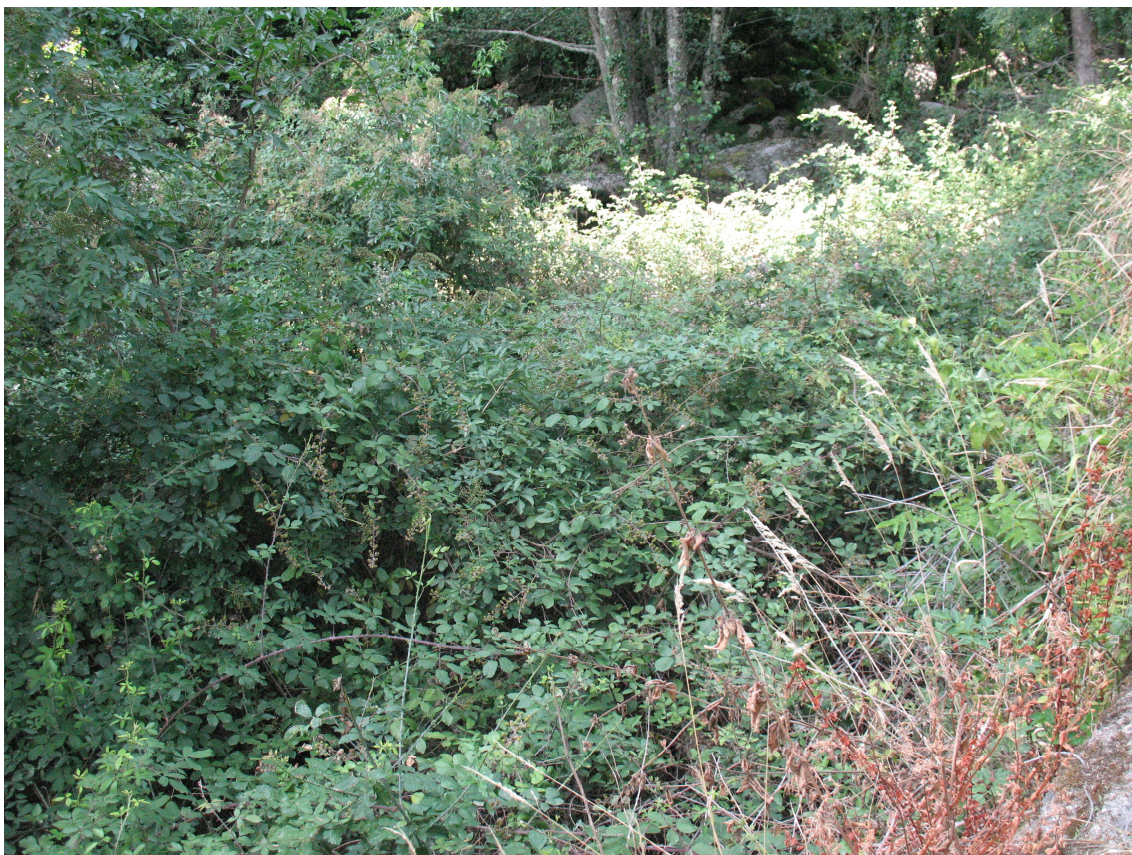
HIDROMORFOLOGIA DA LINHA DE ÁGUA: Blocos de pedra e vegetação arbórea. Ambiente húmido propício à criação de musgos

Figura 9:Leito e margem esquerda e direita; leito e margem esquerda do V12-J25

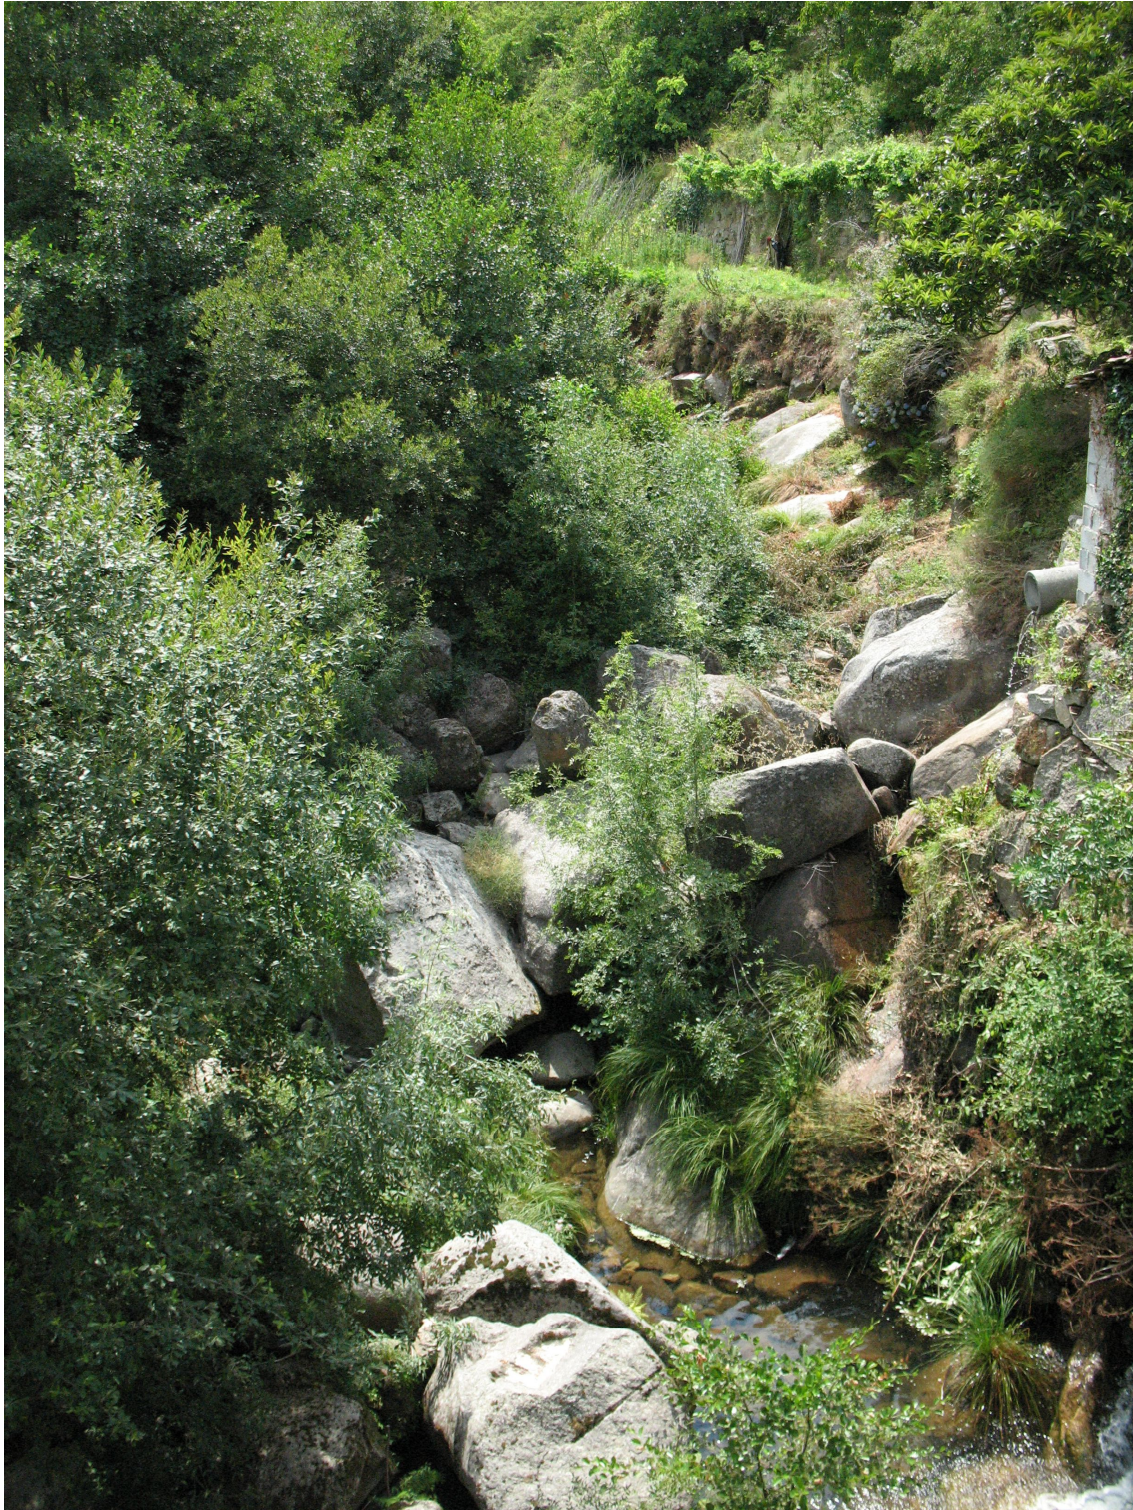
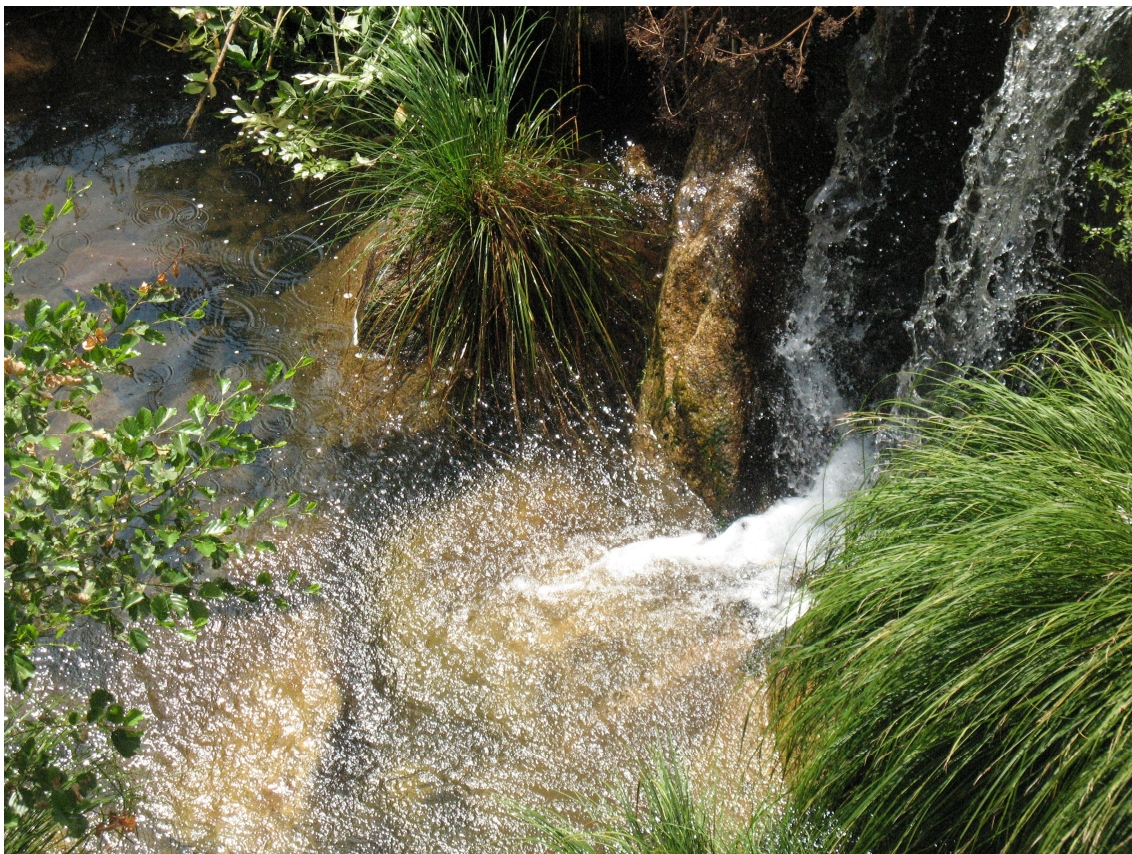
HIDROMORFOLOGIA DA LINHA DE ÁGUA: Blocos de pedra e vegetação arbórea

Figura 10: Leito; Leito e margem direita; do V12-J500

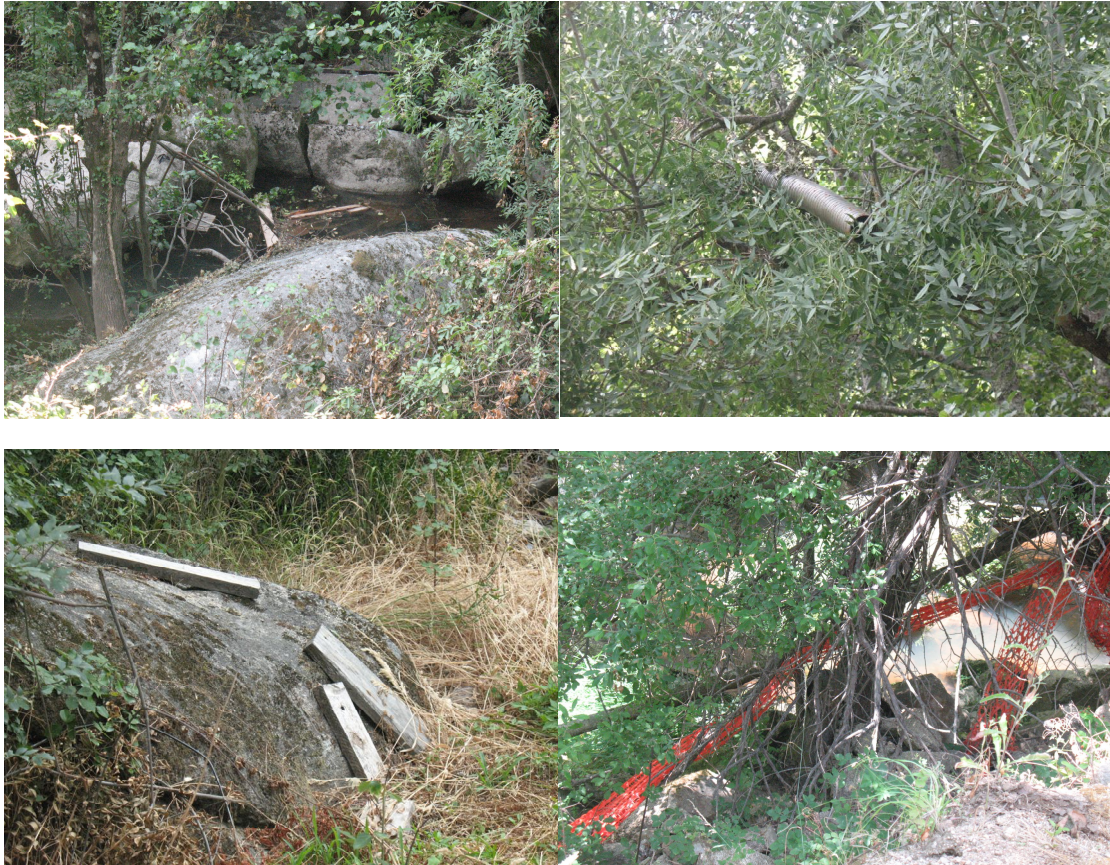
No ponto V12-J25 pela vegetação de mato muito densa não permite o acesso à linha de água. Neste ponto foram também observados muitos resíduos de construção, como madeira, tubos e rede, que devem ser recolhidos.

Figura 11: resíduos encontrados no V12-J25
