A4/IP4 - Sublanço Túnel do  
Marão/ Nó de Parada de  
Cunhos  
Relatório de Monitorização  
Ambiental – Campanha 8

### **RELATÓRIO DE MONITORIZAÇÃO AMBIENTAL**

**CAMPANHA 8**

**JULHO 2015**

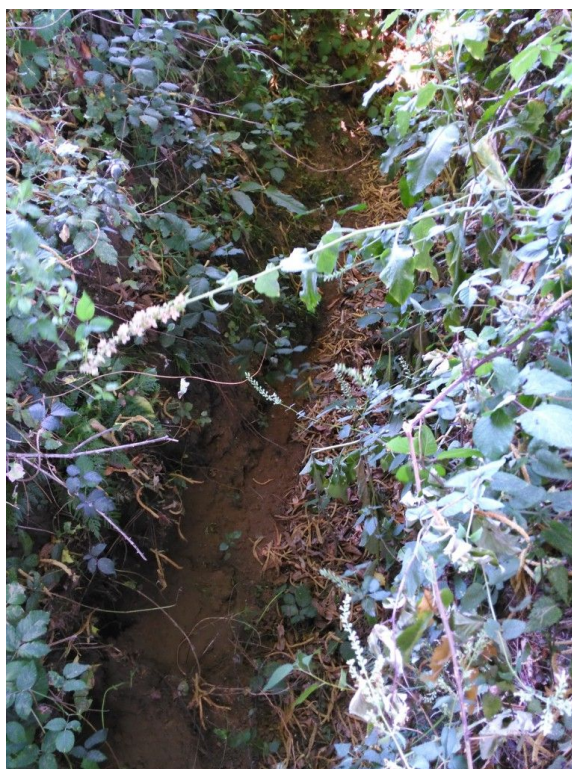
| Ponto Amostra | Parâmetros de Base | | DL 236/98 | | Dias de Recolha | | | | | | | | | |
|---|---|---|---|---|---|---|---|---|---|---|---|---|---|--|
| | cor e aparência | | | | clara; sem cheiro | clara; sem cheiro | clara; sem cheiro | clara; sem cheiro | clara; sem cheiro | Não tinha água | Não tinha água | Não tinha água | Não tinha água | |

Foto: estado do ponto SUB28

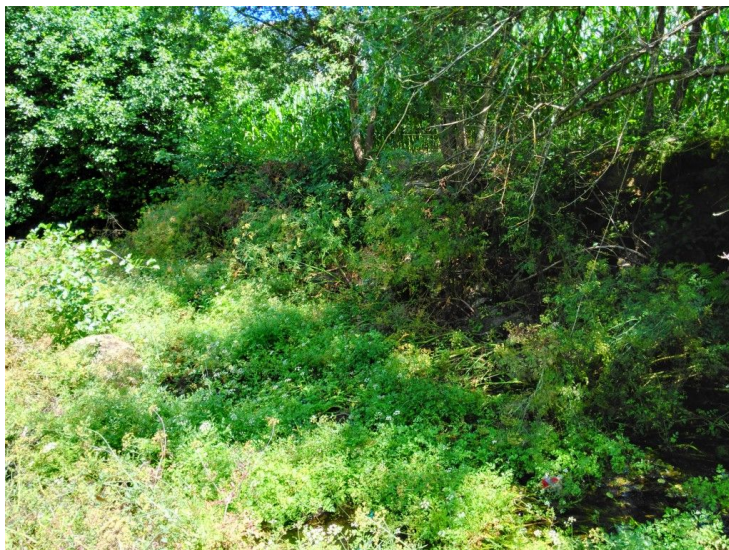
Foto: estado do ponto SUP9

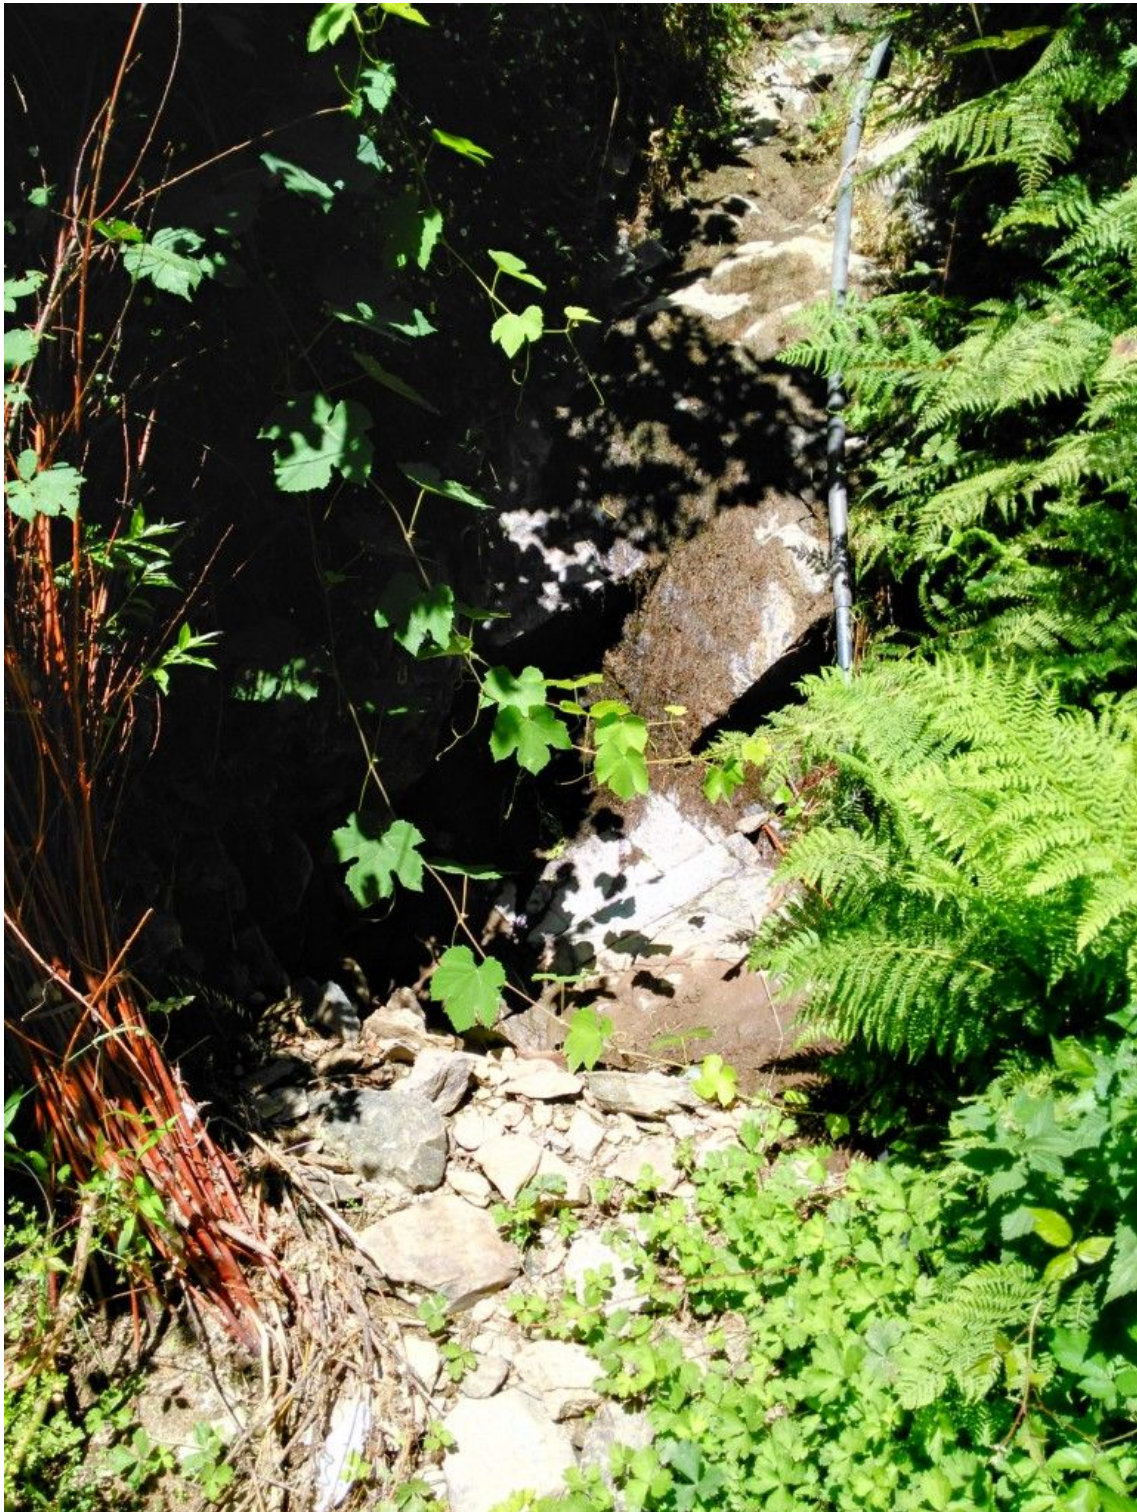
Foto: estado do ponto SUP 10

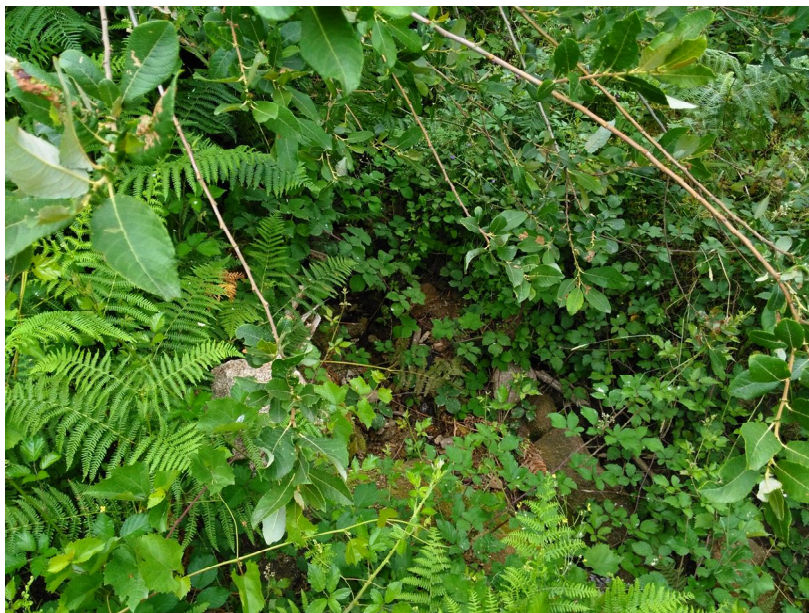
Foto: estado do ponto SUP 11 Montante

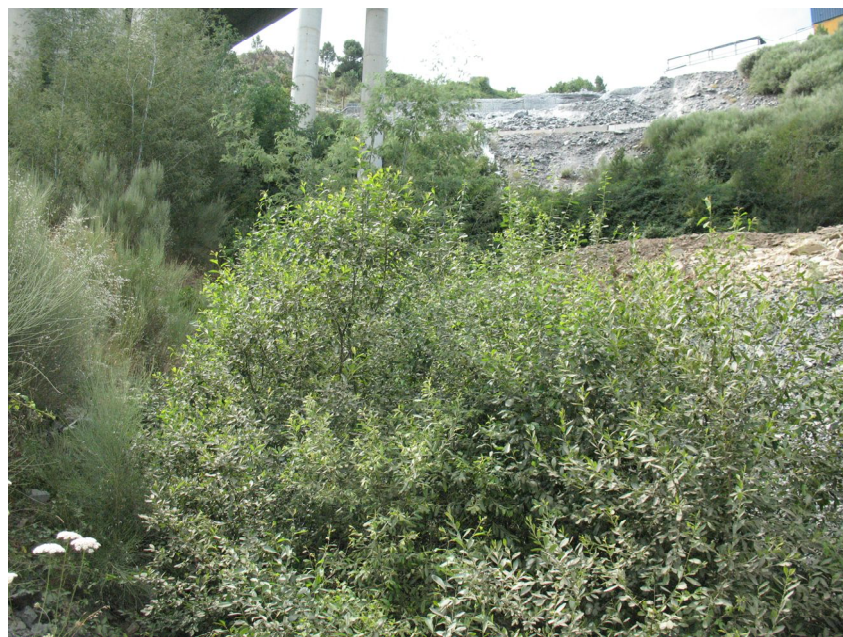
HIDROMORFOLOGIA DA LINHA DE ÁGUA: Zona de aterro, Pedras e alguma vegetação

Figura 4: Fotos V10\_J25; Vegetação muito densa; leito e margens

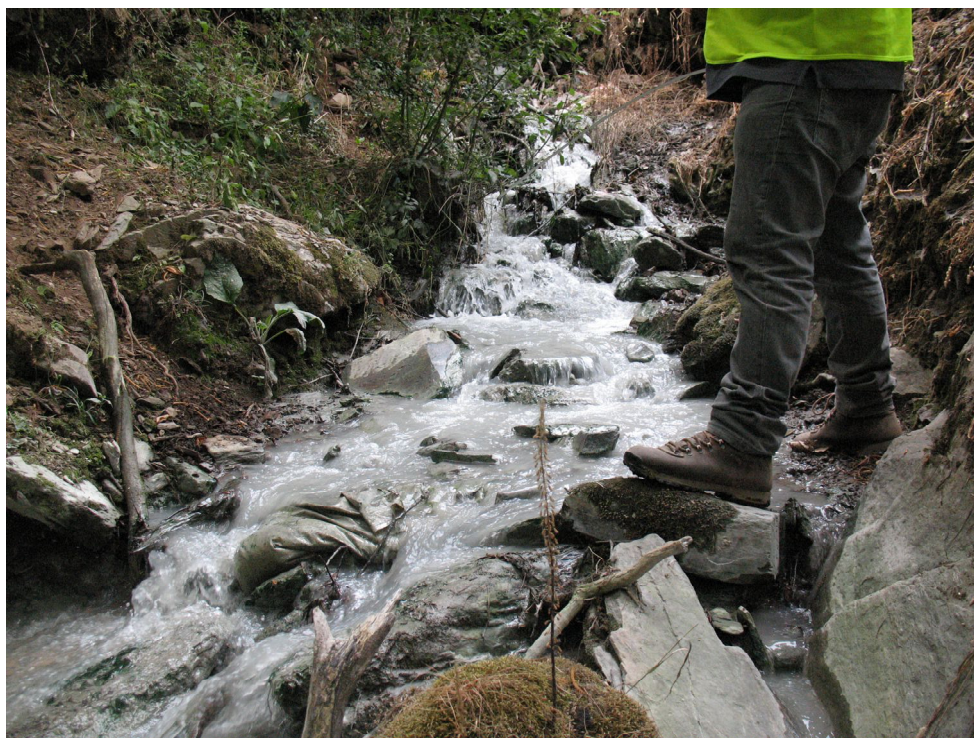
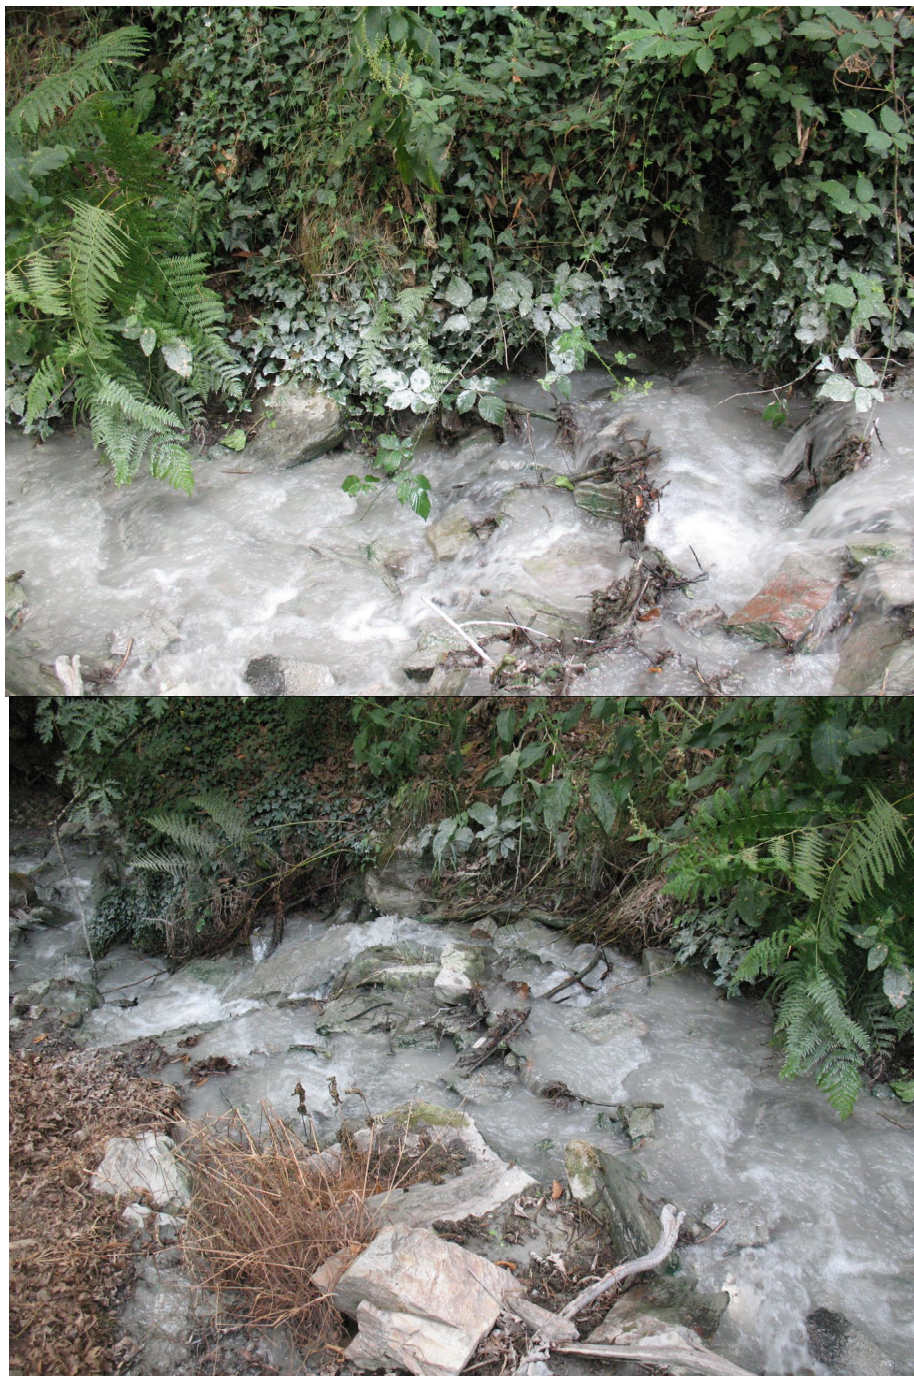
HIDROMORFOLOGIA DA LINHA DE ÁGUA: Areias e Pedras de sedimentação natural. Com vegetação

Figura 5: Fotos V10\_J300 leito e margem direita e esquerda; leito e margem esquerda; leito e margem direita e esquerda

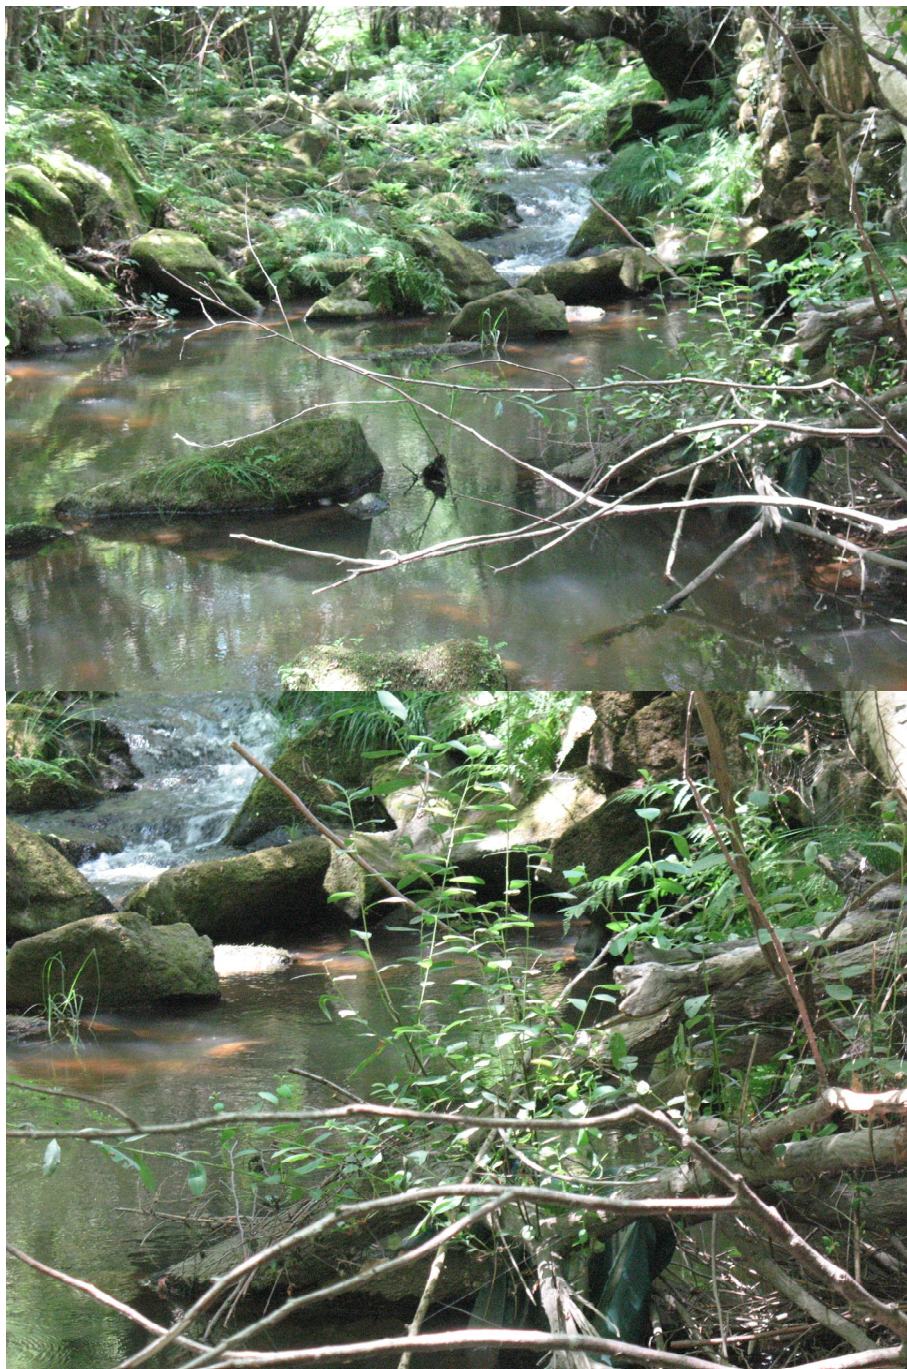
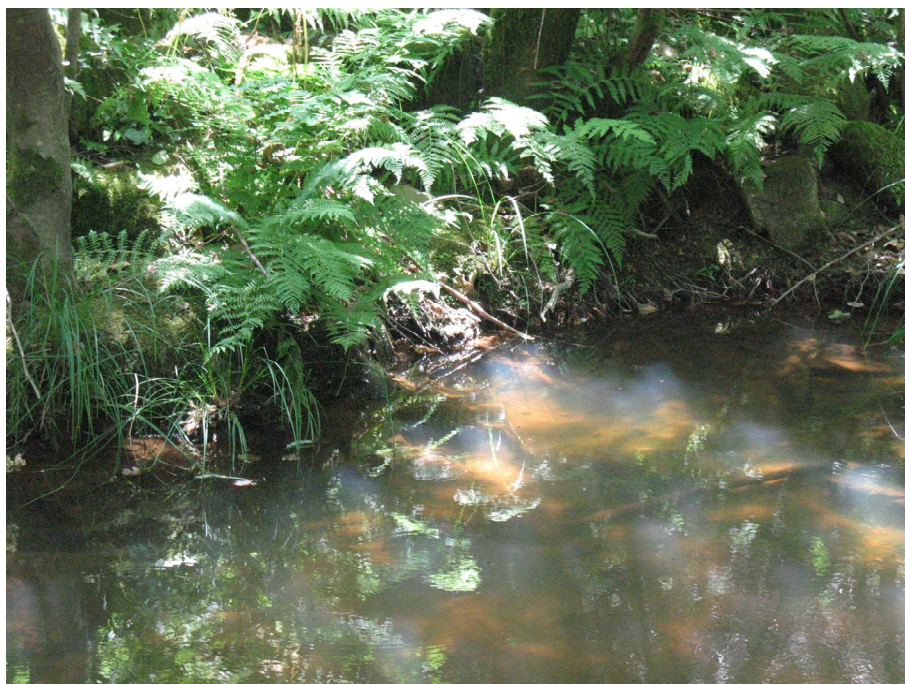
HIDROMORFOLOGIA DA LINHA DE ÁGUA: Blocos de pedra e vegetação arbórea. Ambiente húmido propício à criação de musgos

Figura 6: Leito e margem direita e esquerda; margem direita; margem esquerda do V12M

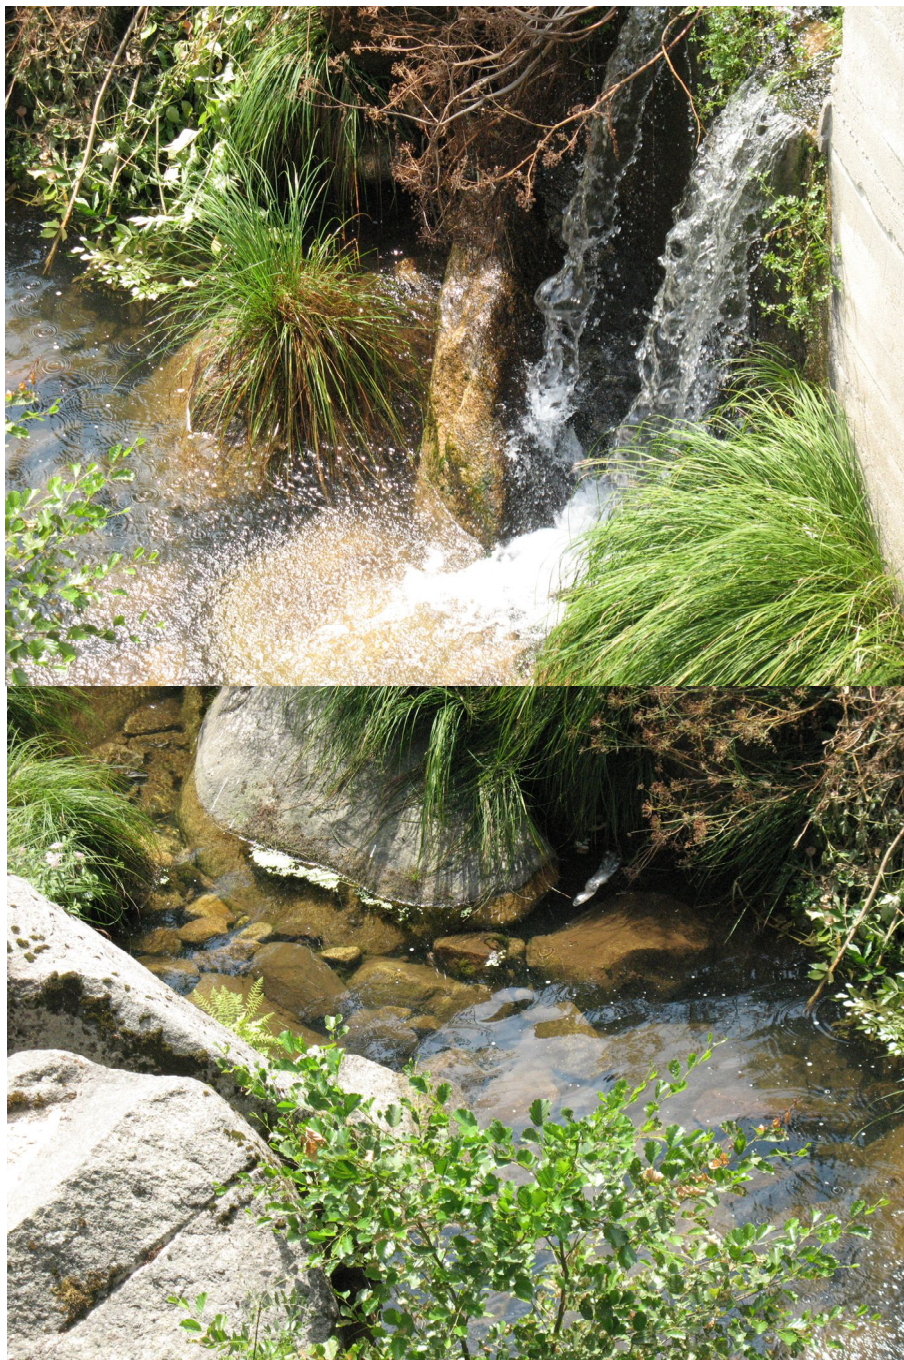
HIDROMORFOLOGIA DA LINHA DE ÁGUA: Blocos de pedra e vegetação arbórea

Figura 7: Leito; Leito e margem direita; do V12-J500
