**RELATÓRIO DE MONITORIZAÇÃO AMBIENTAL**

**RECURSOS HÍDRICOS**

IP4 (A4) - Túnel do Marão (em regime de Conceção /  
Construção)

Setembro de  
2015

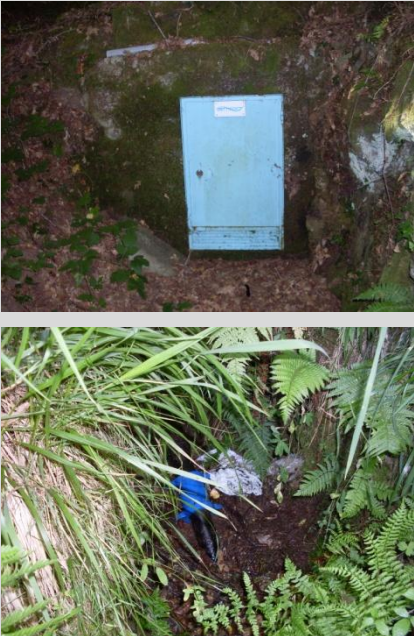
| Foto do ponto de monitorização | Diferença entre cota do ponto de monitorização e cota de escavação (m) | | Campanha | Caudal (L/s) / Nível (cm) |
|---|---|---|---|---|
| | 214 | 229 | Campanha de referência<br>17 a 19/11/2014 | Não foi possível a medição do caudal (caudal no exterior muito reduzido para a utilização do caudalímetro e área de escoamento muito abrangente para a utilização de cronómetro e recipiente graduado) |
| | | | 1.ª Campanha da fase de construção<br>27/11/2014 | Não foi possível a medição do caudal (caudal no exterior muito reduzido para a utilização do caudalímetro e área de escoamento muito abrangente para a utilização de cronómetro e recipiente graduado) |
| | | | 2.ª Campanha da fase de construção<br>29/12/2014 | Não foi possível a medição do caudal (caudal no exterior muito reduzido para a utilização do caudalímetro e área de escoamento muito abrangente para a utilização de cronómetro e recipiente graduado) |

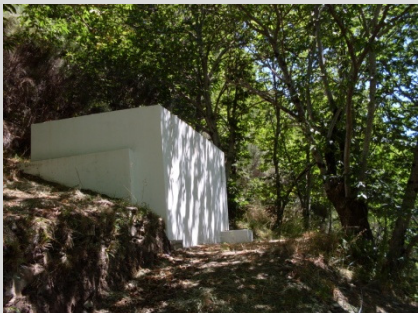
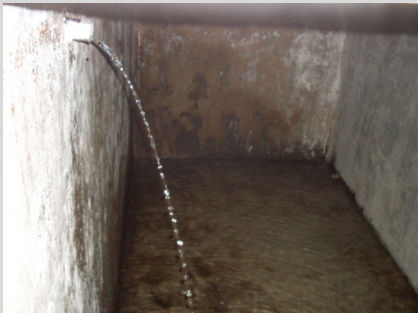
| Foto do ponto de monitorização | Diferença entre cota do ponto de monitorização e cota de escavação (m) | | Campanha | Caudal (L/s) / Nível (cm) |
|---|---|---|---|---|
| <br> | <p>110<br/>(reservatório)</p> <p>313<br/>(nascente)</p> | <p>125<br/>(reservatório)</p> <p>328<br/>(nascente)</p> | <p>9.ª Campanha da fase de construção 28/07/2015</p> | <p>À data da presente campanha o reservatório apresentava uma altura da coluna de água de cerca de <b>8 cm</b>.<br/>Caudal de entrada no reservatório: 0,12 L/s.</p> |

O ponto de monitorização indicado em RECAPE corresponde a uma nascente a qual alimenta um reservatório na povoação de Montes, conforme descrito nas fichas de campo incluídas no Anexo 3 do Relatório de Monitorização RMon04.

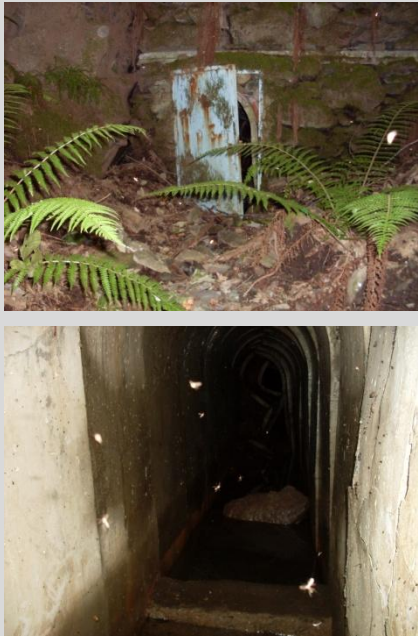
| Foto do ponto de monitorização | Diferença entre cota do ponto de monitorização e cota de escavação (m) | | Campanha | Caudal (L/s) / Nível (cm) |
|---|---|---|---|---|
| | 276 | 291 | Campanha de referência 17 a 19/11/2014 | Não foi possível a medição do caudal (caudal no exterior muito reduzido para a utilização do caudalímetro e área de escoamento muito abrangente para a utilização de cronómetro e recipiente graduado) |
| | | | 1.ª Campanha da fase de construção 27/11/2014 | Não foi possível a medição do caudal (caudal no exterior muito reduzido para a utilização do caudalímetro e área de escoamento muito abrangente para a utilização de cronómetro e recipiente graduado) |
| | | | 2.ª Campanha da fase de construção 29/12/2014 | Não foi possível a medição do caudal (esta linha de água não apresentava escoamento à data da campanha de monitorização) |

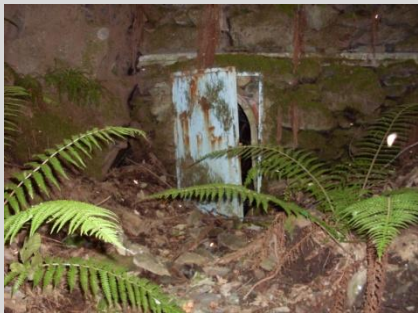
| Foto do ponto de monitorização | Diferença entre cota do ponto de monitorização e cota de escavação (m) | | Campanha | Caudal (L/s) / Nível (cm) |
|---|---|---|---|---|
| | 276 | 291 | 8.ª Campanha da fase de construção<br>30/06/2015 | Não foi possível a medição do caudal (esta linha de água não apresentava escoamento, à saída da mina, à data da campanha de monitorização).<br>Salienta-se contudo que a mina apresentava água, sendo a altura da coluna de água à entrada de <b>25 cm</b> . |

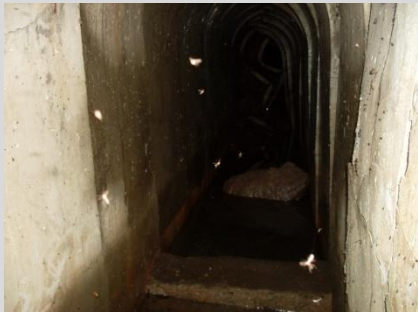
| Foto do ponto de monitorização | Diferença entre cota do ponto de monitorização e cota de escavação (m) | | Campanha | Caudal (L/s) / Nível (cm) |
|---|---|---|---|---|
| | | | 9.ª Campanha da fase de construção<br>28/07/2015 | Não foi possível a medição do caudal (esta linha de água não apresentava escoamento, à saída da mina, à data da campanha de monitorização).<br>Salienta-se contudo que a mina apresentava água, sendo a altura da coluna de água à entrada de <b>17 cm</b> . |

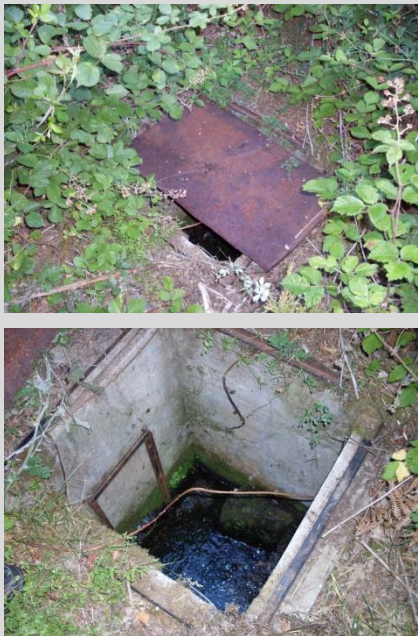
| Foto do ponto de monitorização | Diferença entre cota do ponto de monitorização e cota de escavação (m) | | Campanha | Caudal (L/s) / Nível (cm) |
|---|---|---|---|---|
| | 228 | 243 | Campanha de referência<br>17 a 19/11/2014 | Não foi possível a medição do caudal (a água é encaminhada através de conduta para os campos agrícolas e fontanários) |
| | | | 1.ª Campanha da fase de construção<br>27/11/2014 | Não foi possível a medição do caudal (a água é encaminhada através de conduta para os campos agrícolas e fontanários) |
| | | | 2.ª Campanha da fase de construção<br>29/12/2014 | Não foi possível a medição do caudal (a água é encaminhada através de conduta para os campos agrícolas e fontanários) |

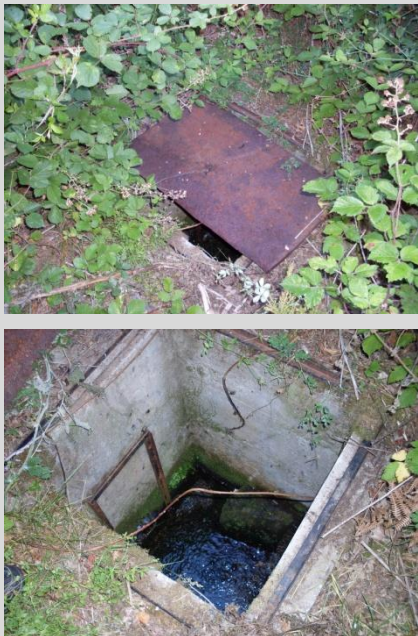
| Foto do ponto de monitorização | Diferença entre cota do ponto de monitorização e cota de escavação (m) | | Campanha | Caudal (L/s) / Nível (cm) |
|---|---|---|---|---|
| | 228 | 243 | 9.ª Campanha da fase de construção<br>28/07/2015 | Não foi possível a medição do caudal (a água é encaminhada através de conduta para os campos agrícolas e fontanários).<br>Salienta-se contudo que a mina apresentava água, sendo a altura da coluna de água no ponto de amostragem de <b>16 cm</b> . |

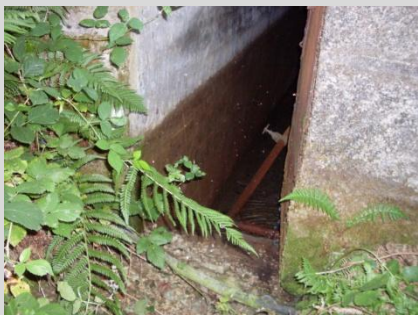
| Foto do ponto de monitorização | Diferença entre cota do ponto de monitorização e cota de escavação (m) | | Campanha | Caudal (L/s) / Nível (cm) |
|---|---|---|---|---|
| | 157 | 172 | Campanha de referência<br>17 a 19/11/2014 | 2,60 L/s |
| | | | 1.ª Campanha da fase de construção<br>27/11/2014 | 1,07 L/s |
| | | | 2.ª Campanha da fase de construção<br>29/12/2014 | Não foi possível a medição do caudal (esta linha de água não apresentava escoamento à data da campanha de monitorização) |

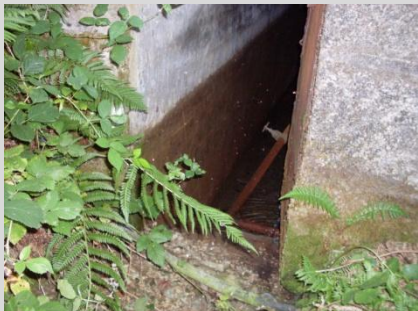
| Foto do ponto de monitorização | Diferença entre cota do ponto de monitorização e cota de escavação (m) | | Campanha | Caudal (L/s) / Nível (cm) |
|---|---|---|---|---|
| | 157 | 172 | 9. <sup>a</sup> Campanha da fase de construção<br>28/07/2015 | Não foi possível a medição do caudal (esta linha de água não apresentava escoamento, à saída da mina, à data da campanha de monitorização).<br>Salienta-se contudo que a mina apresentava água, sendo a altura da coluna de água à entrada de <b>26 cm</b> . |

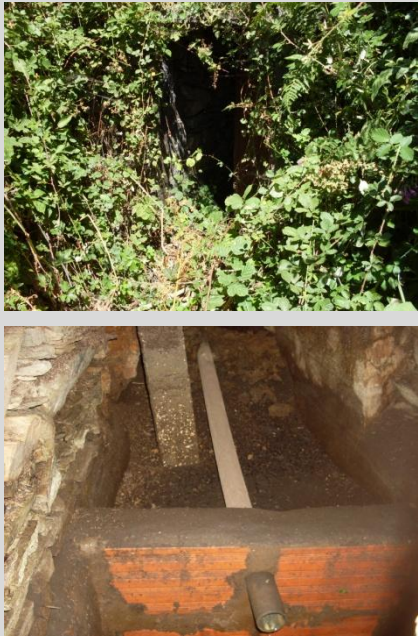
| Foto do ponto de monitorização | Diferença entre cota do ponto de monitorização e cota de escavação (m) | | Campanha | Caudal (L/s) / Nível (cm) |
|---|---|---|---|---|
| | 216 | 231 | Campanha de referência<br>17 a 19/11/2014 | 0,10 L/s |
| | | | 1.ª Campanha da fase de construção<br>27/11/2014 | 0,06 L/s |
| | | | 2.ª Campanha da fase de construção<br>29/12/2014 | Não foi possível a medição do caudal (esta linha de água não apresentava escoamento à data da campanha de monitorização) |

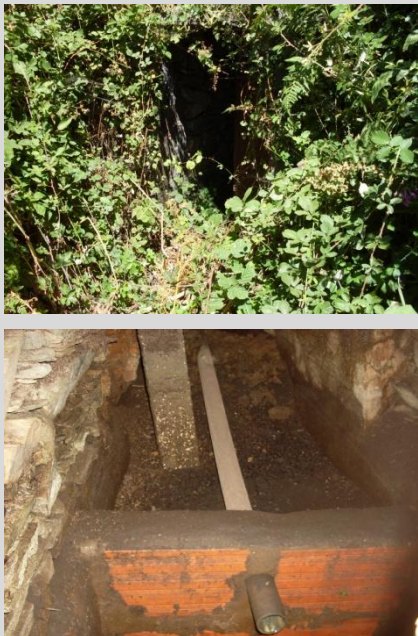
| Foto do ponto de monitorização | Diferença entre cota do ponto de monitorização e cota de escavação (m) | | Campanha | Caudal (L/s) / Nível (cm) |
|---|---|---|---|---|
| | 216 | 231 | 9.ª Campanha da fase de construção<br>28/07/2015 | <p>Na presente campanha não foi medida a altura da coluna de água dado que a mina não apresentava água no local onde tem sido realizada a medição em anteriores campanhas.</p> <p>Observou-se apenas no seu interior a acumulação de um pequeno volume de água numa zona mais profunda.</p> <p>Relativamente ao tubo observado na foto, também este não apresentava caudal.</p> |

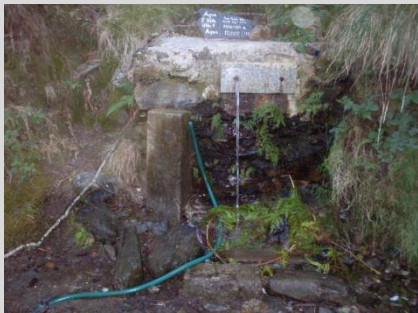
| Foto do ponto de monitorização | Diferença entre cota do ponto de monitorização e cota de escavação (m) | | Campanha | Caudal (L/s) / Nível (cm) |
|---|---|---|---|---|
| | 242 | 257 | Campanha de referência<br>17 a 19/11/2014 | 0,41 L/s |
| | | | 1.ª Campanha da fase de construção<br>27/11/2014 | 0,39 L/s |
| | | | 2.ª Campanha da fase de construção<br>29/12/2014 | 0,33 L/s |

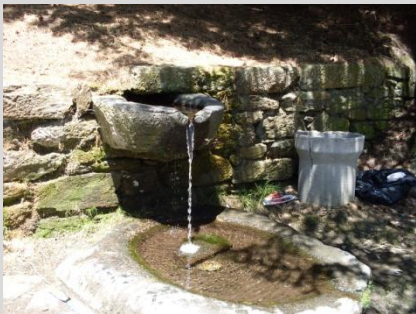
| Foto do ponto de monitorização | Diferença entre cota do ponto de monitorização e cota de escavação (m) | | Campanha | Caudal (L/s) / Nível (cm) |
|---|---|---|---|---|
| | 267 | 282 | Campanha de referência<br>17 a 19/11/2014 | 0,13 L/s |
| | | | 1.ª Campanha da fase de construção<br>27/11/2014 | 0,12 L/s |
| | | | 2.ª Campanha da fase de construção<br>29/12/2014 | 0,66 L/s |

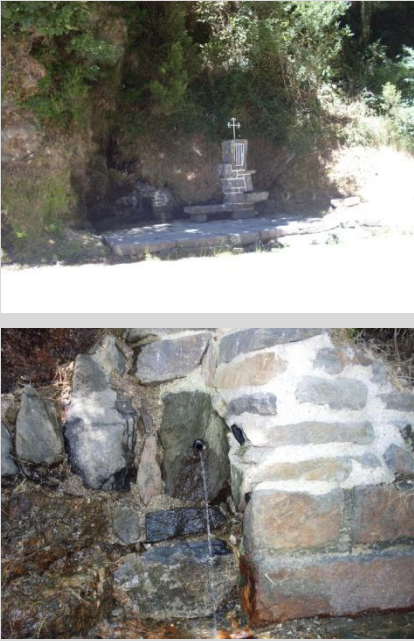
| Foto do ponto de monitorização | Diferença entre cota do ponto de monitorização e cota de escavação (m) | | Campanha | Caudal (L/s) / Nível (cm) |
|---|---|---|---|---|
| | 162 | 177 | Campanha de referência<br>17 a 19/11/2014 | 0,04 L/s |
| | | | 1.ª Campanha da fase de construção<br>27/11/2014 | 0,03 L/s |
| | | | 2.ª Campanha da fase de construção<br>29/12/2014 | 0,03 L/s |

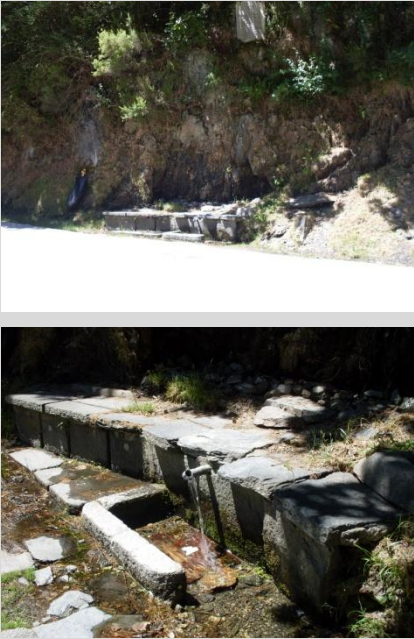
| Foto do ponto de monitorização | Diferença entre cota do ponto de monitorização e cota de escavação (m) | | Campanha | Caudal (L/s) / Nível (cm) |
|---|---|---|---|---|
| | 162 | 177 | Campanha de referência<br>17 a 19/11/2014 | 1,00 L/s |
| | | | 1.ª Campanha da fase de construção<br>27/11/2014 | 1,06 L/s |
| | | | 2.ª Campanha da fase de construção<br>29/12/2014 | 0,68 L/s |

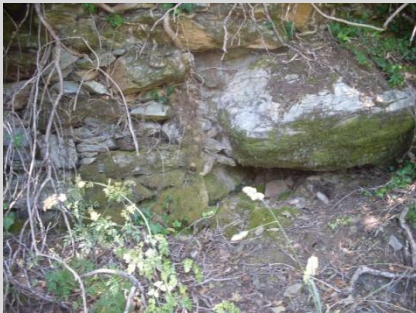
| Foto do ponto de monitorização | Diferença entre cota do ponto de monitorização e cota de escavação (m) | | Campanha | Caudal (L/s) / Nível (cm) |
|---|---|---|---|---|
| | 217 | 232 | Campanha de referência<br>17 a 19/11/2014 | Não foi possível a medição do caudal (caudal muito reduzido para a utilização do caudalímetro e área de escoamento muito abrangente para a utilização de cronómetro e recipiente graduado) |
| | | | 1.ª Campanha da fase de construção<br>27/11/2014 | Não foi possível a medição do caudal (caudal muito reduzido para a utilização do caudalímetro e área de escoamento muito abrangente para a utilização de cronómetro e recipiente graduado) |
| | | | 2.ª Campanha da fase de construção<br>29/12/2014 | Não foi possível a medição do caudal (caudal muito reduzido para a utilização do caudalímetro e área de escoamento muito abrangente para a utilização de cronómetro e recipiente graduado) |

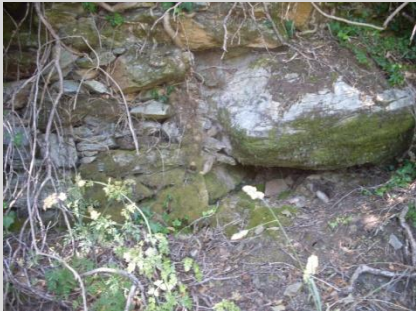
| Foto do ponto de monitorização | Diferença entre cota do ponto de monitorização e cota de escavação (m) | | Campanha | Caudal (L/s) / Nível (cm) |
|---|---|---|---|---|
| | 217 | 232 | 9. <sup>a</sup> Campanha da fase de construção<br>28/07/2015 | À data da presente campanha de monitorização esta linha de água não apresentava escoamento, não tendo sido possível determinar o caudal.<br>Dado esta mina não apresentar um óculo de observação não foi também possível aceder à mesma para determinação da altura da coluna de água. |

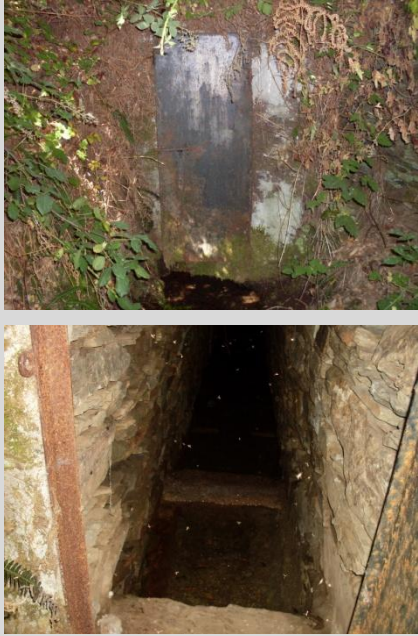
| Foto do ponto de monitorização | Diferença entre cota do ponto de monitorização e cota de escavação (m) | | Campanha | Caudal (L/s) / Nível (cm) |
|---|---|---|---|---|
| | 84 | 99 | Campanha de referência<br>17 a 19/11/2014 | 0,29 L/s |
| | | | 1.ª Campanha da fase de construção<br>27/11/2014 | 0,22 L/s |
| | | | 2.ª Campanha da fase de construção<br>29/12/2014 | Não foi possível a medição do caudal (caudal no exterior muito reduzido para a utilização do caudalímetro e área de escoamento no exterior muito abrangente para a utilização de cronómetro e recipiente graduado) |

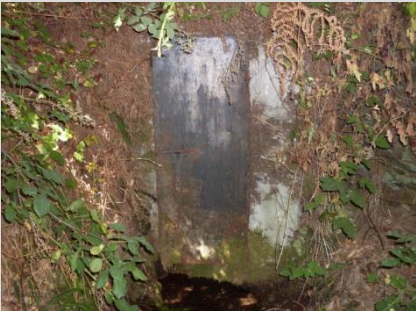
| Foto do ponto de monitorização | Diferença entre cota do ponto de monitorização e cota de escavação (m) | | Campanha | Caudal (L/s) / Nível (cm) |
|---|---|---|---|---|
| | 84 | 99 | 8.ª Campanha da fase de construção<br>30/06/2015 | Não foi possível medir o caudal à saída da mina dado que o caudal no exterior era muito reduzido para a utilização do caudalímetro e a área de escoamento era muito abrangente para a utilização de cronómetro e recipiente graduado.<br>Contudo, a mina apresentava água, sendo a altura da coluna de água à entrada de <b>11 cm</b> .<br>Na anterior campanha de monitorização foi ainda determinado o caudal no fontanário da povoação, abastecido pela mina PSB29. No entanto, à data da presente campanha, verificou-se que no fontanário foi colocado uma torneira, impossibilitando a determinação do caudal. |

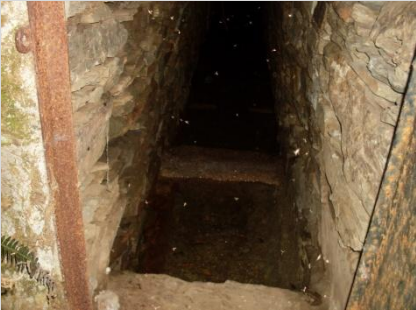
| Foto do ponto de monitorização | Diferença entre cota do ponto de monitorização e cota de escavação (m) | | Campanha | Caudal (L/s) / Nível (cm) |
|---|---|---|---|---|
| | | | 9.ª Campanha da fase de construção<br>28/07/2015 | Não foi possível medir o caudal à saída da mina dado que o caudal no exterior era muito reduzido para a utilização do caudalímetro e a área de escoamento era muito abrangente para a utilização de cronómetro e recipiente graduado.<br>Contudo, a mina apresentava água, sendo a altura da coluna de água à entrada de <b>9 cm</b> . |
