RELATÓRIO DE MONITORIZAÇÃO AMBIENTAL

RECURSOS HÍDRICOS

Campanha de janeiro de 2016

RELATÓRIO DE MONITORIZAÇÃO AMBIENTAL
RECURSOS HÍDRICOSIP4 (A4) - Túnel do Marão (em regime de Conceção /
Construção)Abril de
2016

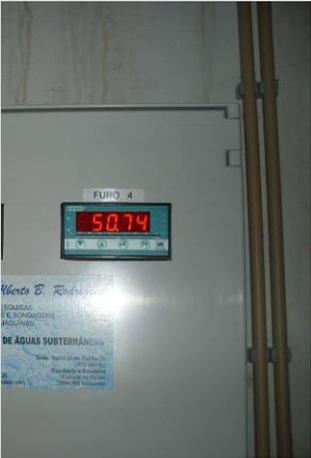
Foto do ponto de monitorização	Campanha	Nível freático (m)

Campanha de referência 17 a 19/11/2014	14,00
	1.ª Campanha da fase de construção 27/11/2014	14,00
	2.ª Campanha da fase de construção 29/12/2014	14,00
	3.ª Campanha da fase de construção 28/01/2015	(*)
	4.ª Campanha da fase de construção 27/02/2015	(*)
	5.ª Campanha da fase de construção 26/03/2015	(*)
	6.ª Campanha da fase de construção 15/04/2015	(*)
	7.ª Campanha da fase de construção 28/05/2015	(*)
	8.ª Campanha da fase de construção 30/06/2015	(*)

(*) – Desconhecido (ver Anexo II)

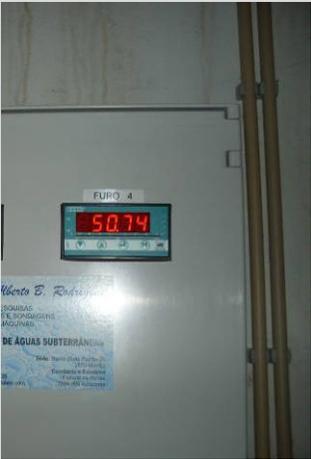
Foto do ponto de monitorização	Campanha	Nível freático (m)

9. ^a Campanha da fase de construção 28/07/2015	(*)
	10. ^a Campanha da fase de construção 20/08/2015	34,10
	11. ^a Campanha da fase de construção 14/09/2015	12,70
	12. ^a Campanha da fase de construção 22/10/2015	11,52
	13. ^a Campanha da fase de construção 16/11/2015	10,19
	14. ^a Campanha da fase de construção 10/12/2015	10,91
	15. ^a Campanha da fase de construção 20/01/2016	9,26

(*) – Desconhecido (ver Anexo II)

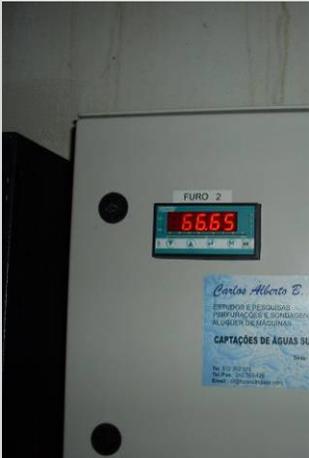
Foto do ponto de monitorização	Campanha	Nível freático (m)

Campanha de referência 17 a 19/11/2014	37
	1.ª Campanha da fase de construção 27/11/2014	37
	2.ª Campanha da fase de construção 29/12/2014	39
	3.ª Campanha da fase de construção 28/01/2015	(*)
	4.ª Campanha da fase de construção 27/02/2015	(*)
	5.ª Campanha da fase de construção 26/03/2015	(*)
	6.ª Campanha da fase de construção 15/04/2015	(*)
	7.ª Campanha da fase de construção 28/05/2015	(*)
8.ª Campanha da fase de construção 30/06/2015	(*)

(*) – Desconhecido (ver Anexo II)

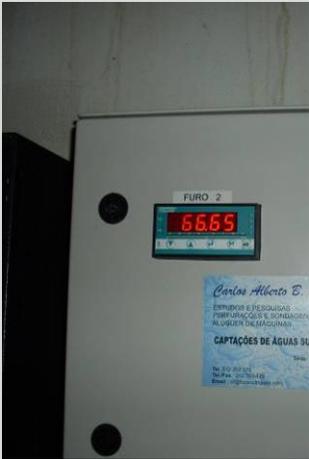
Foto do ponto de monitorização	Campanha	Nível freático (m)

9.ª Campanha da fase de construção 28/07/2015	(*)
	10.ª Campanha da fase de construção 20/08/2015	25,41
	11.ª Campanha da fase de construção 14/09/2015	9,19
	12.ª Campanha da fase de construção 22/10/2015	6,50
	13.ª Campanha da fase de construção 16/11/2015	5,89
	14.ª Campanha da fase de construção 10/12/2015	6,35
	15.ª Campanha da fase de construção 20/01/2016	5,35

(*) – Desconhecido (ver Anexo II)

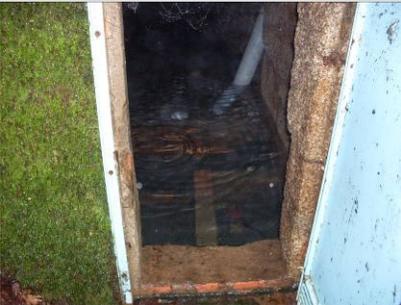
Foto do ponto de monitorização	Campanha	Caudal (L/s) / Nível (cm)

Campanha de referência 17 a 19/11/2014	Não foi possível a medição do caudal (caudal no exterior muito reduzido para a utilização do caudalímetro e área de escoamento muito abrangente para a utilização de cronómetro e recipiente graduado)

1.ª Campanha da fase de construção 27/11/2014	Não foi possível a medição do caudal (caudal no exterior muito reduzido para a utilização do caudalímetro e área de escoamento muito abrangente para a utilização de cronómetro e recipiente graduado)

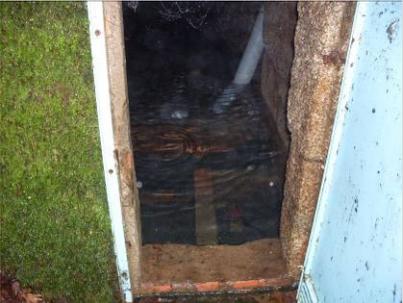
Foto do ponto de monitorização	Campanha	Caudal (L/s) / Nível (cm)

9.ª Campanha da fase de construção 28/07/2015	Altura da coluna de água no ponto 1: 43 cm Altura da coluna de água no ponto 2: 16,5 cm Caudal à saída do tubo: desprezável. Saliente-se contudo que a mina apresentava água, sendo audível a queda de água no interior da mina, e visível a saída de água no tubo que encaminha a água da mina para o reservatório da EMAR

10.ª Campanha da fase de construção 26/08/2015	Altura da coluna de água no ponto 1: 21 cm Altura da coluna de água no ponto 2: 15 cm Caudal à saída do tubo: nulo Saliente-se contudo que a mina apresentava água, sendo audível a queda de água no interior da mina, e visível a saída de água no tubo que encaminha a água da mina para o reservatório da EMAR

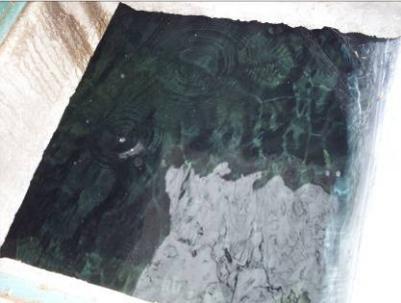
Foto do ponto de monitorização	Campanha	Caudal (L/s) / Nível (cm)

Campanha de referência 17 a 19/11/2014	Não foi possível a medição do caudal (área de escoamento muito abrangente para a utilização de cronómetro e recipiente graduado)

1.ª Campanha da fase de construção 27/11/2014	Não foi possível a medição do caudal (esta linha de água não apresentava escoamento à data da campanha de monitorização)

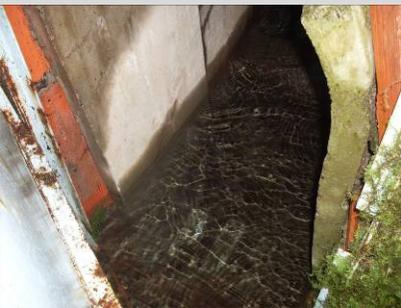
Foto do ponto de monitorização	Campanha	Caudal (L/s) / Nível (cm)

Campanha de referência 17 a 19/11/2014	Não foi possível a medição do caudal (caudal no exterior muito reduzido para a utilização do caudalímetro e área de escoamento muito abrangente para a utilização de cronómetro e recipiente graduado)

1. ^a Campanha da fase de construção 27/11/2014	Não foi possível a medição do caudal (caudal no exterior muito reduzido para a utilização do caudalímetro e área de escoamento muito abrangente para a utilização de cronómetro e recipiente graduado)

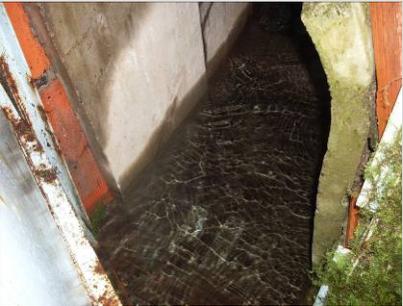
Foto do ponto de monitorização	Campanha	Caudal (L/s) / Nível (cm)

9.ª Campanha da fase de construção 28/07/2015	Não foi possível a medição do caudal (esta linha de água não apresentava escoamento, à saída da mina, à data da campanha de monitorização). Salienta-se contudo que a mina apresentava água, sendo a altura da coluna de água à entrada de 17 cm .

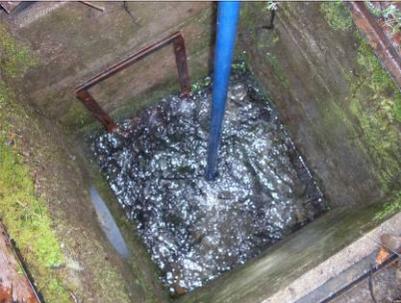
Foto do ponto de monitorização	Campanha	Caudal (L/s) / Nível (cm)

Campanha de referência 17 a 19/11/2014	Não foi possível a medição do caudal (a água é encaminhada através de conduta para os campos agrícolas e fontanários)

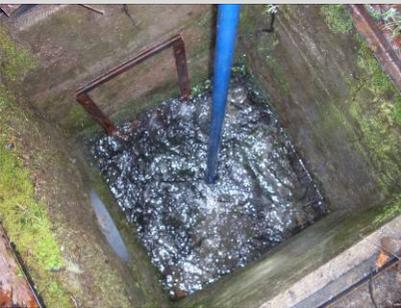
Foto do ponto de monitorização	Campanha	Caudal (L/s) / Nível (cm)

9.ª Campanha da fase de construção 28/07/2015	Não foi possível a medição do caudal (a água é encaminhada através de conduta para os campos agrícolas e fontanários). Salienta-se contudo que a mina apresentava água, sendo a altura da coluna de água no ponto de amostragem de 16 cm .

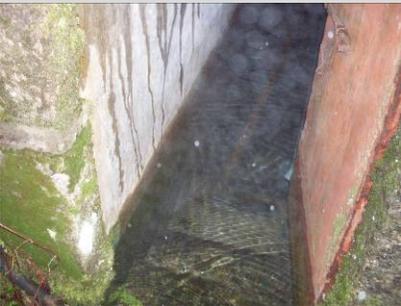
Foto do ponto de monitorização	Campanha	Caudal (L/s) / Nível (cm)

Campanha de referência 17 a 19/11/2014	2,60 L/s
	1.ª Campanha da fase de construção 27/11/2014	1,07 L/s

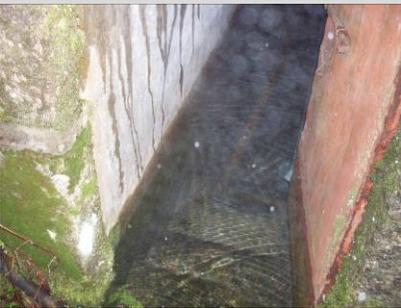
Foto do ponto de monitorização	Campanha	Caudal (L/s) / Nível (cm)

9.ª Campanha da fase de construção 28/07/2015	Não foi possível a medição do caudal (esta linha de água não apresentava escoamento, à saída da mina, à data da campanha de monitorização). Salienta-se contudo que a mina apresentava água, sendo a altura da coluna de água à entrada de 26 cm .

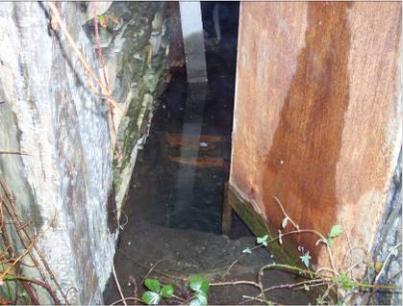
Foto do ponto de monitorização	Campanha	Caudal (L/s) / Nível (cm)

Campanha de referência 17 a 19/11/2014	0,10 L/s
	1. ^a Campanha da fase de construção 27/11/2014	0,06 L/s

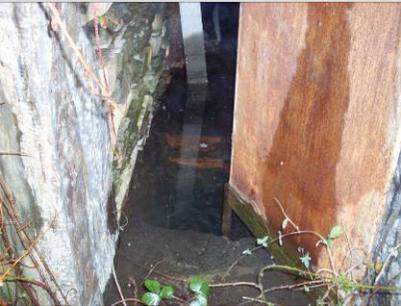
Foto do ponto de monitorização	Campanha	Caudal (L/s) / Nível (cm)

9.ª Campanha da fase de construção 28/07/2015	Na presente campanha não foi medida a altura da coluna de água dado que a mina não apresentava água no local onde tem sido realizada a medição em anteriores campanhas. Observou-se apenas no seu interior a acumulação de um pequeno volume de água numa zona mais profunda. Relativamente ao tubo observado na foto, também este não apresentava caudal.

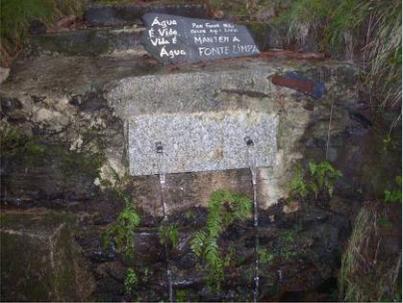
Foto do ponto de monitorização	Campanha	Caudal (L/s) / Nível (cm)

10. ^a Campanha da fase de construção 20/08/2015	0,20 L/s
	11. ^a Campanha da fase de construção 14/09/2015	0,18 L/s
	12. ^a Campanha da fase de construção 23/10/2015	0,25 L/s
	13. ^a Campanha da fase de construção 16/11/2015	0,30 L/s
	14. ^a Campanha da fase de construção 10/12/2015	0,21 L/s
	15. ^a Campanha da fase de construção 20/01/2016	0,34 L/s

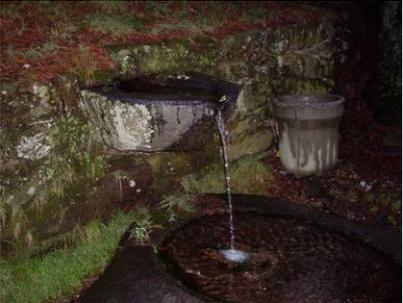
Foto do ponto de monitorização	Campanha	Caudal (L/s) / Nível (cm)

Campanha de referência 17 a 19/11/2014	0,13 L/s
	1. ^a Campanha da fase de construção 27/11/2014	0,12 L/s
	2. ^a Campanha da fase de construção 29/12/2014	0,66 L/s
	3. ^a Campanha da fase de construção 27/01/2015	0,07 L/s
	4. ^a Campanha da fase de construção 26-27/02/2015	0,72 L/s
	5. ^a Campanha da fase de construção 26/03/2015	0,41 L/s
	6. ^a Campanha da fase de construção 15/04/2015	0,26 L/s
	7. ^a Campanha da fase de construção 28/05/2015	0,71 L/s
	8. ^a Campanha da fase de construção 30/06/2015	0,19 L/s
	9. ^a Campanha da fase de construção 28/07/2015	0,16 L/s

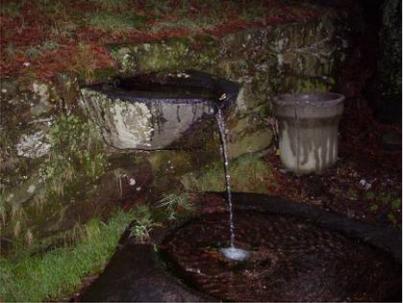
Foto do ponto de monitorização	Campanha	Caudal (L/s) / Nível (cm)

10.ª Campanha da fase de construção 20/08/2015	0,09 L/s
	11.ª Campanha da fase de construção 14/09/2015	0,11 L/s
	12.ª Campanha da fase de construção 23/10/2015	0,26 L/s
	13.ª Campanha da fase de construção 16/11/2015	0,34 L/s
	14.ª Campanha da fase de construção 10/12/2015	0,46 L/s
	15.ª Campanha da fase de construção 20/01/2016	0,15 L/s

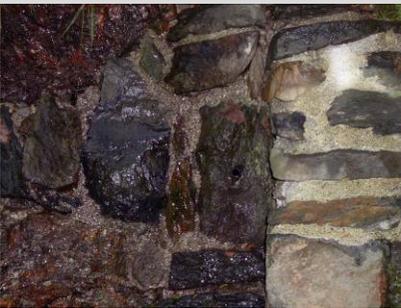
Foto do ponto de monitorização	Campanha	Caudal (L/s) / Nível (cm)

Campanha de referência 17 a 19/11/2014	0,04 L/s
	1.ª Campanha da fase de construção 27/11/2014	0,03 L/s
	2.ª Campanha da fase de construção 29/12/2014	0,03 L/s
	3.ª Campanha da fase de construção 27/01/2015	0,03 L/s
	4.ª Campanha da fase de construção 26-27/02/2015	0,06 L/s
	5.ª Campanha da fase de construção 26/03/2015	Não foi possível a medição do caudal (este fontanário não apresentava escoamento à data da campanha de monitorização)
	6.ª Campanha da fase de construção 15/04/2015	0,01 L/s
	7.ª Campanha da fase de construção 28/05/2015	Não foi possível a medição do caudal (este fontanário não apresentava escoamento à data da campanha de monitorização)
	8.ª Campanha da fase de construção 30/06/2015	0,01 L/s
	9.ª Campanha da fase de construção 28/07/2015	0,03 L/s

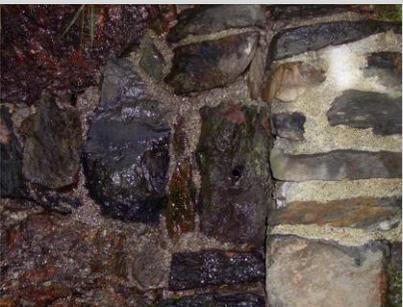
Foto do ponto de monitorização	Campanha	Caudal (L/s) / Nível (cm)

10.ª Campanha da fase de construção 20/08/2015	0,01 L/s
	11.ª Campanha da fase de construção 14/09/2015	0,02 L/s
	12.ª Campanha da fase de construção 23/10/2015	0,02 L/s
	13.ª Campanha da fase de construção 16/11/2015	0,03 L/s
	14.ª Campanha da fase de construção 10/12/2015	0,01 L/s
	15.ª Campanha da fase de construção 20/01/2016	Este ponto não apresentava caudal, no ponto de recolha, à data da campanha

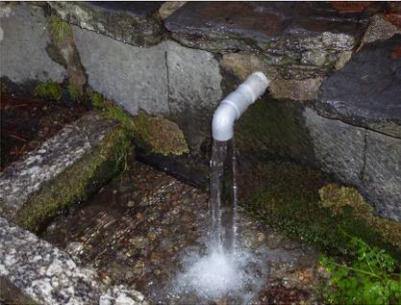
Foto do ponto de monitorização	Campanha	Caudal (L/s) / Nível (cm)

Campanha de referência 17 a 19/11/2014	1,00 L/s
	1.ª Campanha da fase de construção 27/11/2014	1,06 L/s
	2.ª Campanha da fase de construção 29/12/2014	0,68 L/s
	3.ª Campanha da fase de construção 27/01/2015	0,63 L/s
	4.ª Campanha da fase de construção 26-27/02/2015	0,91 L/s
	5.ª Campanha da fase de construção 26/03/2015	0,63 L/s
	6.ª Campanha da fase de construção 15/04/2015	0,43 L/s
	7.ª Campanha da fase de construção 28/05/2015	0,54 L/s
	8.ª Campanha da fase de construção 30/06/2015	0,28 L/s
9.ª Campanha da fase de construção 28/07/2015	0,30 L/s

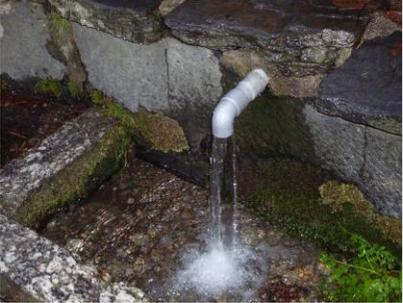
Foto do ponto de monitorização	Campanha	Caudal (L/s) / Nível (cm)

10.ª Campanha da fase de construção 20/08/2015	0,16 L/s
	11.ª Campanha da fase de construção 14/09/2015	0,18 L/s
	12.ª Campanha da fase de construção 23/10/2015	0,65 L/s
	13.ª Campanha da fase de construção 16/11/2015	0,90 L/s
	14.ª Campanha da fase de construção 10/12/2015	0,64 L/s
	15.ª Campanha da fase de construção 20/01/2016	1,00 L/s

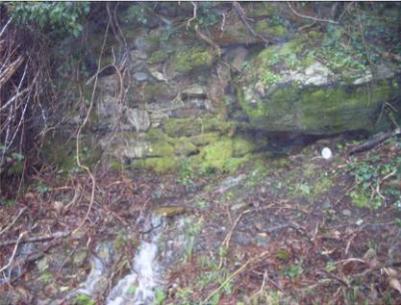
Foto do ponto de monitorização	Campanha	Caudal (L/s) / Nível (cm)

Campanha de referência 17 a 19/11/2014	Não foi possível a medição do caudal (caudal muito reduzido para a utilização do caudalímetro e área de escoamento muito abrangente para a utilização de cronómetro e recipiente graduado)

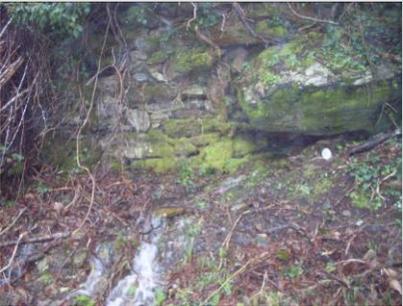
Foto do ponto de monitorização	Campanha	Caudal (L/s) / Nível (cm)

9.ª Campanha da fase de construção 28/07/2015	À data da presente campanha de monitorização esta linha de água não apresentava escoamento, não tendo sido possível determinar o caudal. Dado esta mina não apresentar um óculo de observação não foi também possível aceder à mesma para determinação da altura da coluna de água.

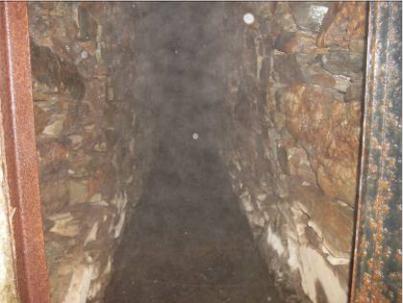
Foto do ponto de monitorização	Campanha	Caudal (L/s) / Nível (cm)

Campanha de referência 17 a 19/11/2014	0,29 L/s
	1.ª Campanha da fase de construção 27/11/2014	0,22 L/s

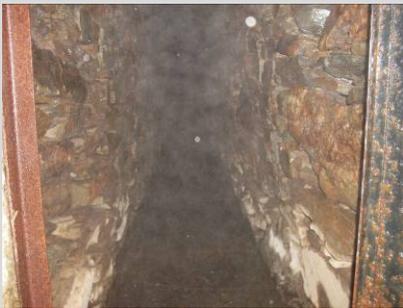
Foto do ponto de monitorização	Campanha	Caudal (L/s) / Nível (cm)

8.ª Campanha da fase de construção 30/06/2015	Não foi possível medir o caudal à saída da mina dado que o caudal no exterior era muito reduzido para a utilização do caudalímetro e a área de escoamento era muito abrangente para a utilização de cronómetro e recipiente graduado. Contudo, a mina apresentava água, sendo a altura da coluna de água à entrada de 11 cm . Na anterior campanha de monitorização foi ainda determinado o caudal no fontanário da povoação, abastecido pela mina PSB29. No entanto, à data da presente campanha, verificou-se que no fontanário foi colocado uma torneira, impossibilitando a determinação do caudal.

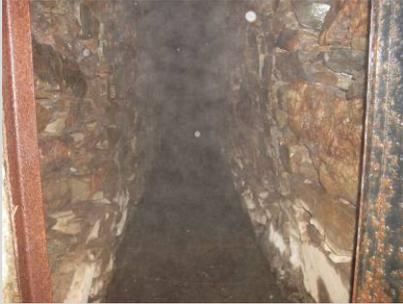
Foto do ponto de monitorização	Campanha	Caudal (L/s) / Nível (cm)

15.ª Campanha da fase de construção 20/01/2016	Não foi possível medir o caudal à saída da mina dado que o caudal no exterior era muito reduzido para a utilização do caudalímetro e a área de escoamento era muito abrangente para a utilização de cronómetro e recipiente graduado. Contudo, a mina apresentava água, sendo a altura da coluna de água à entrada de 17 cm .
