## RELATÓRIO DE MONITORIZAÇÃO AMBIENTAL

### RECURSOS HÍDRICOS

#### Campanha de fevereiro de 2016

IP4 (A4) - Túnel do Marão (em regime de Conceção /  
Construção)

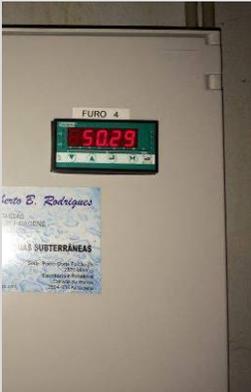
Foto do ponto de monitorização	Campanha	Nível freático (m)

Campanha de referência 17 a 19/11/2014	14,00
	1.ª Campanha da fase de construção 27/11/2014	14,00
	2.ª Campanha da fase de construção 29/12/2014	14,00
	3.ª Campanha da fase de construção 28/01/2015	(*)
	4.ª Campanha da fase de construção 27/02/2015	(*)
	5.ª Campanha da fase de construção 26/03/2015	(*)
	6.ª Campanha da fase de construção 15/04/2015	(*)
	7.ª Campanha da fase de construção 28/05/2015	(*)
8.ª Campanha da fase de construção 30/06/2015	(*)

(\*) – Desconhecido (ver Anexo II)

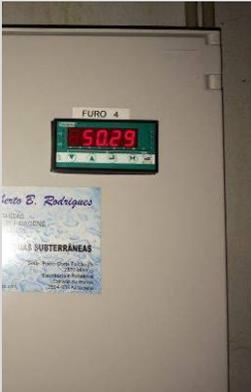
Foto do ponto de monitorização	Campanha	Nível freático (m)

9.ª Campanha da fase de construção 28/07/2015	(*)
	10.ª Campanha da fase de construção 20/08/2015	34,10
	11.ª Campanha da fase de construção 14/09/2015	12,70
	12.ª Campanha da fase de construção 22/10/2015	11,52
	13.ª Campanha da fase de construção 16/11/2015	10,19
	14.ª Campanha da fase de construção 10/12/2015	10,91
	15.ª Campanha da fase de construção 20/01/2016	9,26
	16.ª Campanha da fase de construção 17/02/2016	9,71

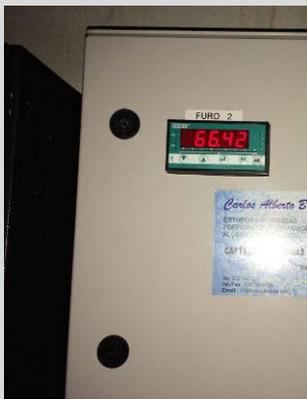
Foto do ponto de monitorização	Campanha	Nível freático (m)

Campanha de referência 17 a 19/11/2014	37
	1.ª Campanha da fase de construção 27/11/2014	37
	2.ª Campanha da fase de construção 29/12/2014	39
	3.ª Campanha da fase de construção 28/01/2015	(*)
	4.ª Campanha da fase de construção 27/02/2015	(*)
	5.ª Campanha da fase de construção 26/03/2015	(*)
	6.ª Campanha da fase de construção 15/04/2015	(*)
	7.ª Campanha da fase de construção 28/05/2015	(*)
8.ª Campanha da fase de construção 30/06/2015	(*)

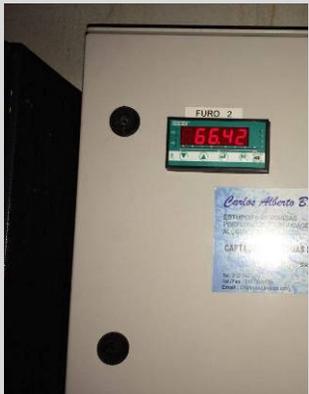
Foto do ponto de monitorização	Campanha	Nível freático (m)

9. <sup>a</sup> Campanha da fase de construção 28/07/2015	(*)
	10. <sup>a</sup> Campanha da fase de construção 20/08/2015	25,41
	11. <sup>a</sup> Campanha da fase de construção 14/09/2015	9,19
	12. <sup>a</sup> Campanha da fase de construção 22/10/2015	6,50
	13. <sup>a</sup> Campanha da fase de construção 16/11/2015	5,89
	14. <sup>a</sup> Campanha da fase de construção 10/12/2015	6,35
	15. <sup>a</sup> Campanha da fase de construção 20/01/2016	5,35
	16. <sup>a</sup> Campanha da fase de construção 17/02/2016	5,58

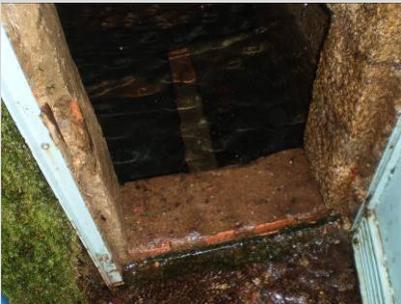
Foto do ponto de monitorização	Campanha	Caudal (L/s) / Nível (cm)

Campanha de referência 17 a 19/11/2014	Não foi possível a medição do caudal (caudal no exterior muito reduzido para a utilização do caudalímetro e área de escoamento muito abrangente para a utilização de cronómetro e recipiente graduado)

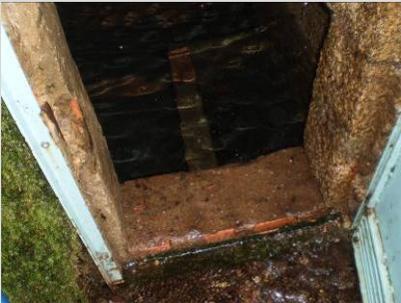
Foto do ponto de monitorização	Campanha	Caudal (L/s) / Nível (cm)

9.ª Campanha da fase de construção 28/07/2015	Altura da coluna de água no ponto 1: <b>43 cm</b> Altura da coluna de água no ponto 2: <b>16,5 cm</b> Caudal à saída do tubo: desprezável. Saliente-se contudo que a mina apresentava água, sendo audível a queda de água no interior da mina, e visível a saída de água no tubo que encaminha a água da mina para o reservatório da EMAR

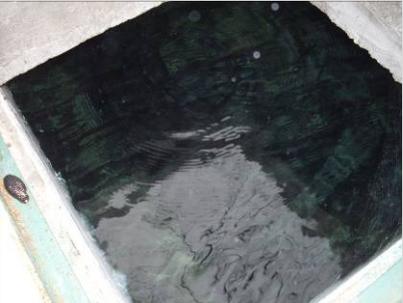
Foto do ponto de monitorização	Campanha	Caudal (L/s) / Nível (cm)

Campanha de referência 17 a 19/11/2014	Não foi possível a medição do caudal (área de escoamento muito abrangente para a utilização de cronómetro e recipiente graduado)

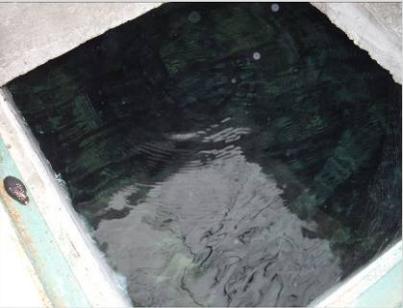
Foto do ponto de monitorização	Campanha	Caudal (L/s) / Nível (cm)

9.ª Campanha da fase de construção 28/07/2015	À data da presente campanha o reservatório apresentava uma altura da coluna de água de cerca de <b>8 cm</b> . Caudal de entrada no reservatório: 0,12 L/s.

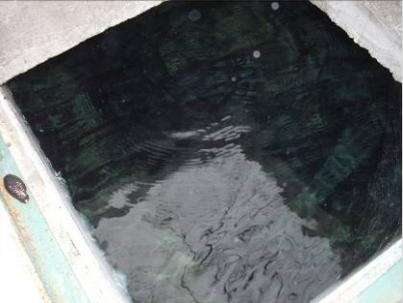
Foto do ponto de monitorização	Campanha	Caudal (L/s) / Nível (cm)

<p>16.ª Campanha da fase de construção 17/02/2016</p>	<p>O reservatório de Montes encontrava-se cheio à data da campanha havendo apenas contribuição da linha de água de nascente.</p>

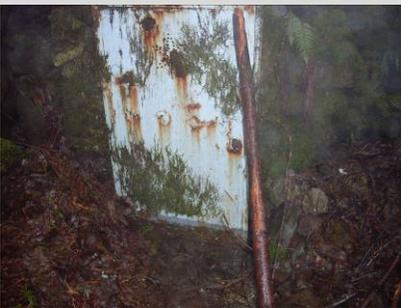
Foto do ponto de monitorização	Campanha	Caudal (L/s) / Nível (cm)

Campanha de referência 17 a 19/11/2014	Não foi possível a medição do caudal (caudal no exterior muito reduzido para a utilização do caudalímetro e área de escoamento muito abrangente para a utilização de cronómetro e recipiente graduado)

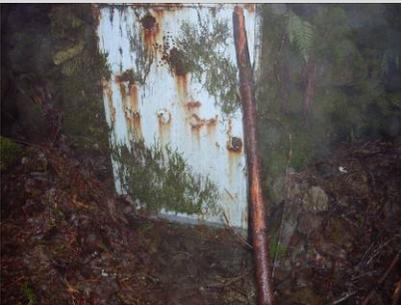
Foto do ponto de monitorização	Campanha	Caudal (L/s) / Nível (cm)

9.ª Campanha da fase de construção 28/07/2015	Não foi possível a medição do caudal (esta linha de água não apresentava escoamento, à saída da mina, à data da campanha de monitorização). Salienta-se contudo que a mina apresentava água, sendo a altura da coluna de água à entrada de <b>17 cm</b> .

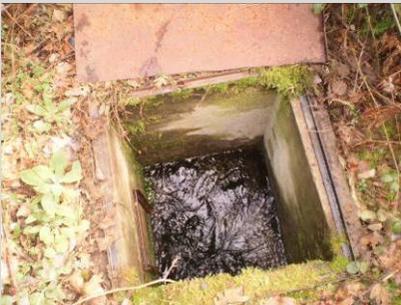
Foto do ponto de monitorização	Campanha	Caudal (L/s) / Nível (cm)

Campanha de referência 17 a 19/11/2014	Não foi possível a medição do caudal (a água é encaminhada através de conduta para os campos agrícolas e fontanários)

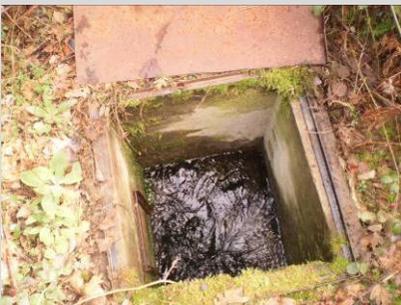
Foto do ponto de monitorização	Campanha	Caudal (L/s) / Nível (cm)

10. <sup>a</sup> Campanha da fase de construção 20/08/2015	Não foi possível a medição do caudal (a água é encaminhada através de conduta para os campos agrícolas e fontanários). Salienta-se contudo que a mina apresentava água, sendo a altura da coluna de água no ponto de amostragem de <b>16 cm</b> .

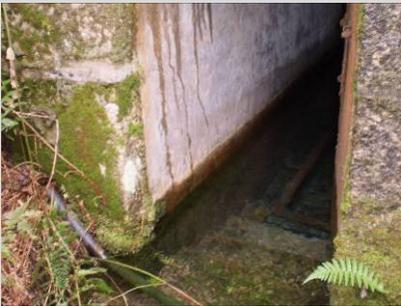
Foto do ponto de monitorização	Campanha	Caudal (L/s) / Nível (cm)

Campanha de referência 17 a 19/11/2014	2,60 L/s
	1.ª Campanha da fase de construção 27/11/2014	1,07 L/s

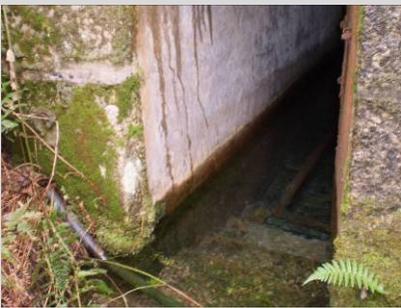
Foto do ponto de monitorização	Campanha	Caudal (L/s) / Nível (cm)

9.ª Campanha da fase de construção 28/07/2015	Não foi possível a medição do caudal (esta linha de água não apresentava escoamento, à saída da mina, à data da campanha de monitorização). Salienta-se contudo que a mina apresentava água, sendo a altura da coluna de água à entrada de <b>26 cm</b> .

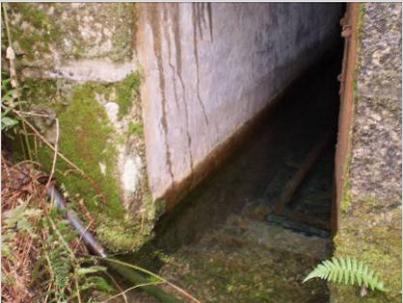
Foto do ponto de monitorização	Campanha	Caudal (L/s) / Nível (cm)

16.ª Campanha da fase de construção 17/02/2016	Caudal à saída da mina de <b>9,05 L/s</b> . A altura da coluna de água à entrada da mina foi de <b>120 cm</b> .

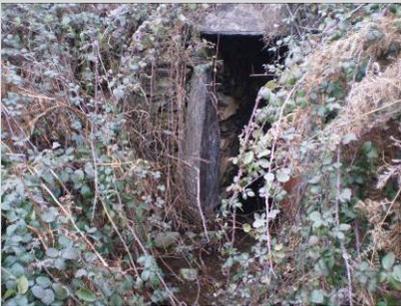
Foto do ponto de monitorização	Campanha	Caudal (L/s) / Nível (cm)

Campanha de referência 17 a 19/11/2014	0,10 L/s
	1. <sup>a</sup> Campanha da fase de construção 27/11/2014	0,06 L/s

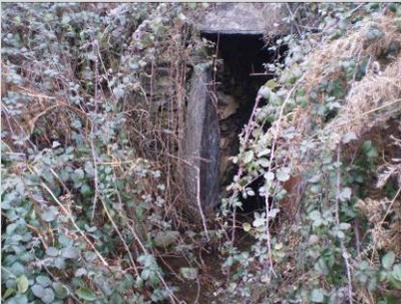
Foto do ponto de monitorização	Campanha	Caudal (L/s) / Nível (cm)

9.ª Campanha da fase de construção 28/07/2015	Na presente campanha não foi medida a altura da coluna de água dado que a mina não apresentava água no local onde tem sido realizada a medição em anteriores campanhas. Observou-se apenas no seu interior a acumulação de um pequeno volume de água numa zona mais profunda. Relativamente ao tubo observado na foto, também este não apresentava caudal.

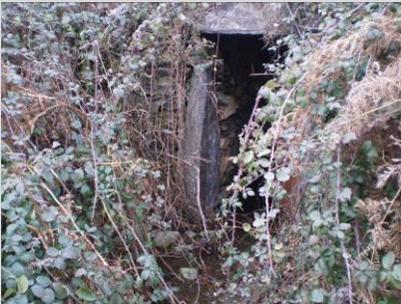
Foto do ponto de monitorização	Campanha	Caudal (L/s) / Nível (cm)

16.ª Campanha da fase de construção 17/02/2016	Caudal à saída da mina de <b>0,17 L/s</b> . A altura da coluna de água à entrada da mina foi de <b>42 cm</b> .

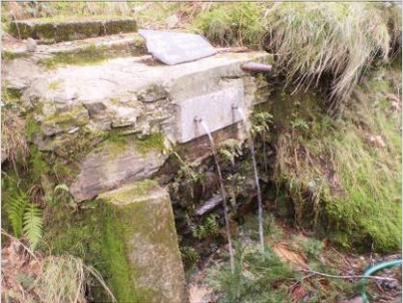
Foto do ponto de monitorização	Campanha	Caudal (L/s) / Nível (cm)

Campanha de referência 17 a 19/11/2014	0,41 L/s
	1.ª Campanha da fase de construção 27/11/2014	0,39 L/s
	2.ª Campanha da fase de construção 29/12/2014	0,33 L/s
	3.ª Campanha da fase de construção 27/01/2015	0,32 L/s
	4.ª Campanha da fase de construção 26-27/02/2015	0,39 L/s
	5.ª Campanha da fase de construção 26/03/2015	0,22 L/s
	6.ª Campanha da fase de construção 15/04/2015	0,21 L/s
	7.ª Campanha da fase de construção 28/05/2015	0,30 L/s
	8.ª Campanha da fase de construção 30/06/2015	0,23 L/s
	9.ª Campanha da fase de construção 28/07/2015	0,26 L/s

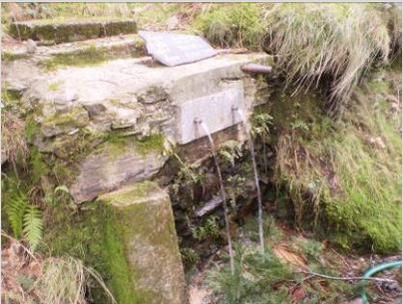
Foto do ponto de monitorização	Campanha	Caudal (L/s) / Nível (cm)

10. <sup>a</sup> Campanha da fase de construção 20/08/2015	0,20 L/s
	11. <sup>a</sup> Campanha da fase de construção 14/09/2015	0,18 L/s
	12. <sup>a</sup> Campanha da fase de construção 23/10/2015	0,25 L/s
	13. <sup>a</sup> Campanha da fase de construção 16/11/2015	0,30 L/s
	14. <sup>a</sup> Campanha da fase de construção 10/12/2015	0,21 L/s
	15. <sup>a</sup> Campanha da fase de construção 20/01/2016	0,34 L/s
	16. <sup>a</sup> Campanha da fase de construção 17/02/2016	0,31 L/s

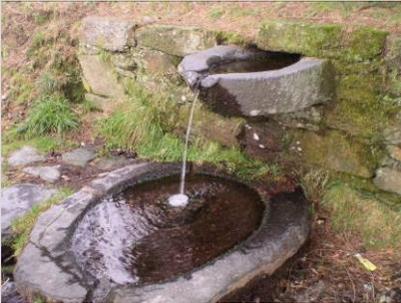
Foto do ponto de monitorização	Campanha	Caudal (L/s) / Nível (cm)

Campanha de referência 17 a 19/11/2014	0,13 L/s
	1.ª Campanha da fase de construção 27/11/2014	0,12 L/s
	2.ª Campanha da fase de construção 29/12/2014	0,66 L/s
	3.ª Campanha da fase de construção 27/01/2015	0,07 L/s
	4.ª Campanha da fase de construção 26-27/02/2015	0,72 L/s
	5.ª Campanha da fase de construção 26/03/2015	0,41 L/s
	6.ª Campanha da fase de construção 15/04/2015	0,26 L/s
	7.ª Campanha da fase de construção 28/05/2015	0,71 L/s
	8.ª Campanha da fase de construção 30/06/2015	0,19 L/s
	9.ª Campanha da fase de construção 28/07/2015	0,16 L/s

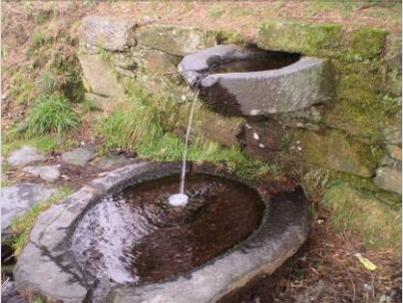
Foto do ponto de monitorização	Campanha	Caudal (L/s) / Nível (cm)

10.ª Campanha da fase de construção 20/08/2015	0,09 L/s
	11.ª Campanha da fase de construção 14/09/2015	0,11 L/s
	12.ª Campanha da fase de construção 23/10/2015	0,26 L/s
	13.ª Campanha da fase de construção 16/11/2015	0,34 L/s
	14.ª Campanha da fase de construção 10/12/2015	0,46 L/s
	15.ª Campanha da fase de construção 20/01/2016	0,15 L/s
	16.ª Campanha da fase de construção 17/02/2016	0,15 L/s

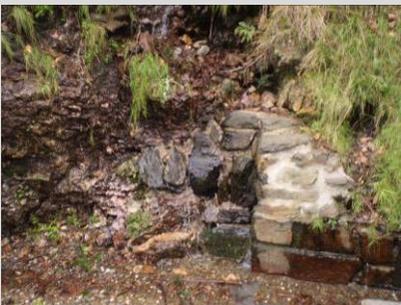
Foto do ponto de monitorização	Campanha	Caudal (L/s) / Nível (cm)

Campanha de referência 17 a 19/11/2014	0,04 L/s
	1.ª Campanha da fase de construção 27/11/2014	0,03 L/s
	2.ª Campanha da fase de construção 29/12/2014	0,03 L/s
	3.ª Campanha da fase de construção 27/01/2015	0,03 L/s
	4.ª Campanha da fase de construção 26-27/02/2015	0,06 L/s
	5.ª Campanha da fase de construção 26/03/2015	Não foi possível a medição do caudal (este fontanário não apresentava escoamento à data da campanha de monitorização)
	6.ª Campanha da fase de construção 15/04/2015	0,01 L/s
	7.ª Campanha da fase de construção 28/05/2015	Não foi possível a medição do caudal (este fontanário não apresentava escoamento à data da campanha de monitorização)
	8.ª Campanha da fase de construção 30/06/2015	0,01 L/s
	9.ª Campanha da fase de construção 28/07/2015	0,03 L/s

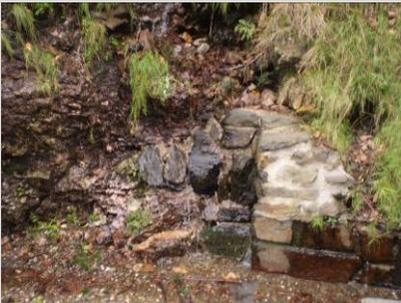
Foto do ponto de monitorização	Campanha	Caudal (L/s) / Nível (cm)

10. <sup>a</sup> Campanha da fase de construção 20/08/2015	0,01 L/s
	11. <sup>a</sup> Campanha da fase de construção 14/09/2015	0,02 L/s
	12. <sup>a</sup> Campanha da fase de construção 23/10/2015	0,02 L/s
	13. <sup>a</sup> Campanha da fase de construção 16/11/2015	0,03 L/s
	14. <sup>a</sup> Campanha da fase de construção 10/12/2015	0,01 L/s
	15. <sup>a</sup> Campanha da fase de construção 20/01/2016	Este ponto não apresentava caudal, no ponto de recolha, à data da campanha
	16. <sup>a</sup> Campanha da fase de construção 17/02/2016	Este ponto não apresentava caudal, no ponto de recolha, à data da campanha. Tendo em conta as escorrências verificadas em todo o redor, será provável que o mesmo se encontre obstruído.

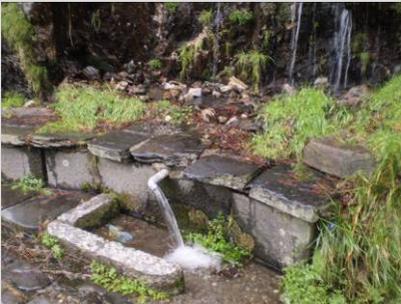
Foto do ponto de monitorização	Campanha	Caudal (L/s) / Nível (cm)

Campanha de referência 17 a 19/11/2014	1,00 L/s
	1.ª Campanha da fase de construção 27/11/2014	1,06 L/s
	2.ª Campanha da fase de construção 29/12/2014	0,68 L/s
	3.ª Campanha da fase de construção 27/01/2015	0,63 L/s
	4.ª Campanha da fase de construção 26-27/02/2015	0,91 L/s
	5.ª Campanha da fase de construção 26/03/2015	0,63 L/s
	6.ª Campanha da fase de construção 15/04/2015	0,43 L/s
	7.ª Campanha da fase de construção 28/05/2015	0,54 L/s
	8.ª Campanha da fase de construção 30/06/2015	0,28 L/s
9.ª Campanha da fase de construção 28/07/2015	0,30 L/s

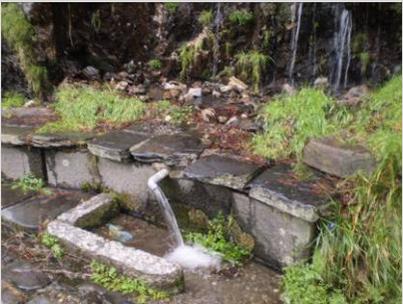
Foto do ponto de monitorização	Campanha	Caudal (L/s) / Nível (cm)

10.ª Campanha da fase de construção 20/08/2015	0,16 L/s
	11.ª Campanha da fase de construção 14/09/2015	0,18 L/s
	12.ª Campanha da fase de construção 23/10/2015	0,65 L/s
	13.ª Campanha da fase de construção 16/11/2015	0,90 L/s
	14.ª Campanha da fase de construção 10/12/2015	0,64 L/s
	15.ª Campanha da fase de construção 20/01/2016	1,00 L/s
	16.ª Campanha da fase de construção 17/02/2016	1,11 L/s

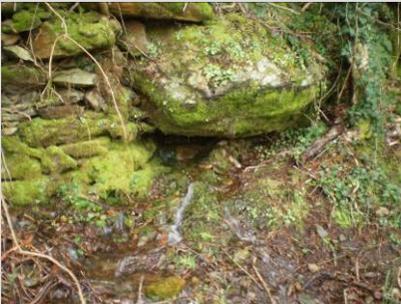
Foto do ponto de monitorização	Campanha	Caudal (L/s) / Nível (cm)

Campanha de referência 17 a 19/11/2014	Não foi possível a medição do caudal (caudal muito reduzido para a utilização do caudalímetro e área de escoamento muito abrangente para a utilização de cronómetro e recipiente graduado)

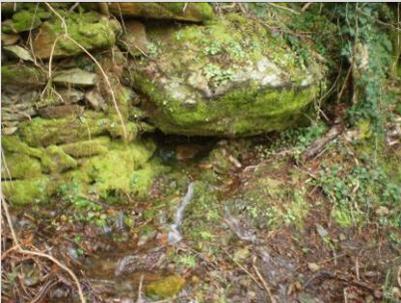
Foto do ponto de monitorização	Campanha	Caudal (L/s) / Nível (cm)

9.ª Campanha da fase de construção 28/07/2015	À data da presente campanha de monitorização esta linha de água não apresentava escoamento, não tendo sido possível determinar o caudal. Dado esta mina não apresentar um óculo de observação não foi também possível aceder à mesma para determinação da altura da coluna de água.

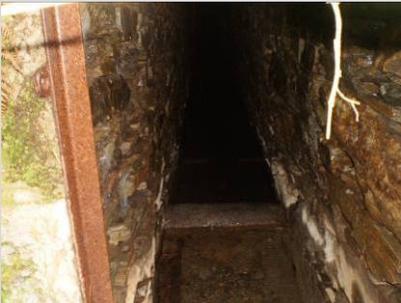
Foto do ponto de monitorização	Campanha	Caudal (L/s) / Nível (cm)

Campanha de referência 17 a 19/11/2014	0,29 L/s
	1.ª Campanha da fase de construção 27/11/2014	0,22 L/s

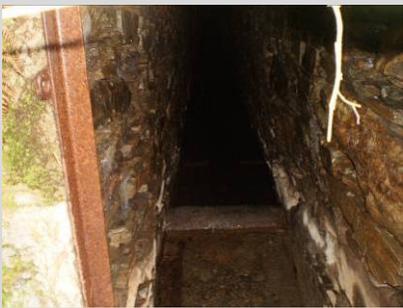
Foto do ponto de monitorização	Campanha	Caudal (L/s) / Nível (cm)

8.ª Campanha da fase de construção 30/06/2015	Não foi possível medir o caudal à saída da mina dado que o caudal no exterior era muito reduzido para a utilização do caudalímetro e a área de escoamento era muito abrangente para a utilização de cronómetro e recipiente graduado. Contudo, a mina apresentava água, sendo a altura da coluna de água à entrada de <b>11 cm</b> . Na anterior campanha de monitorização foi ainda determinado o caudal no fontanário da povoação, abastecido pela mina PSB29. No entanto, à data da presente campanha, verificou-se que no fontanário foi colocado uma torneira, impossibilitando a determinação do caudal.

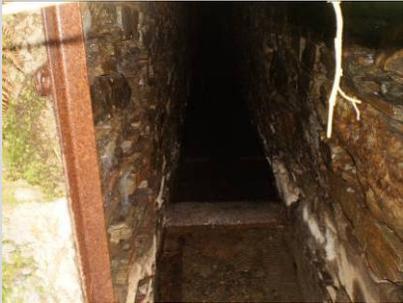
Foto do ponto de monitorização	Campanha	Caudal (L/s) / Nível (cm)

<p>15.ª Campanha da fase de construção 20/01/2016</p>	<p>Não foi possível medir o caudal à saída da mina dado que o caudal no exterior era muito reduzido para a utilização do caudalímetro e a área de escoamento era muito abrangente para a utilização de cronómetro e recipiente graduado. Contudo, a mina apresentava água, sendo a altura da coluna de água à entrada de <b>17 cm</b>.</p>
	<p>16.ª Campanha da fase de construção 17/02/2016</p>	<p>Caudal à saída da mina de <b>1,86 L/s</b>. A altura da coluna de água à entrada da mina foi de <b>19 cm</b>.</p>

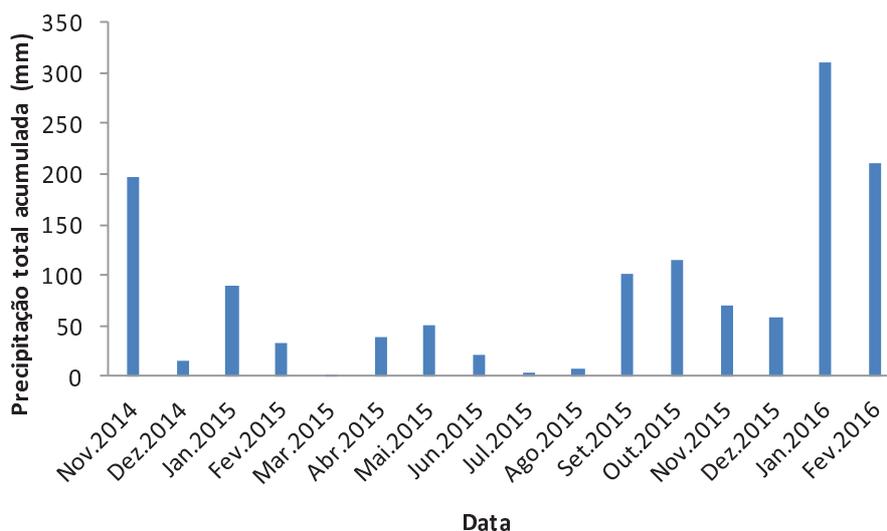
Importa referir que os valores obtidos para os caudais dos cursos de água monitorizados são caudais instantâneos e refletem o caudal obtido naquele momento. Para além das interferências próprias do método, a análise do caudal está sujeita a variáveis ambientais como a precipitação, podendo esta ser a causa das variações observadas. Observando a tendência regressiva das precipitações desde o mês de novembro (campanha de situação de referência), ilustrada na figura seguinte, é possível estabelecer uma relação direta entre a redução generalizada dos caudais (excetuando alguns casos pontuais), pelo que é razoável considerar que a variação nos valores de caudais até à data poderá estar relacionada com as condições ambientais. Na presente campanha, embora se tenha verificado uma redução da precipitação total acumulada para o concelho de Vila Real, registou-se um aumento do caudal na maioria dos pontos monitorizados. Tal poderá dever-se ao facto dos níveis freáticos já se encontrarem carregados e próximos do nível máximo, e igualmente pelo facto da amostragem ter sido realizada num período de vários dias consecutivos com elevadas precipitações.

**Figura 1 – Precipitação total acumulada**  
 Fonte: <http://www.ipma.pt/> (Localidade: Vila Real, Portugal)

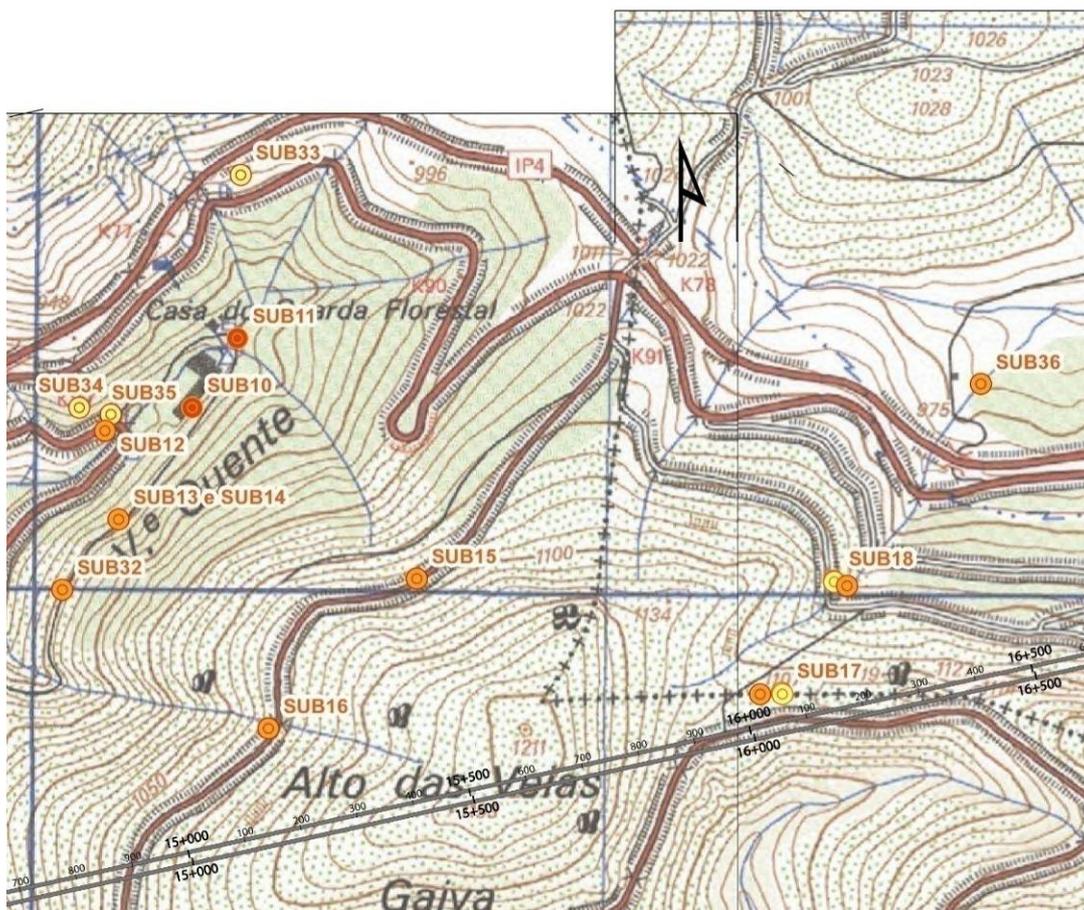
Na imagem seguinte (Fig. 1) apresenta-se um esquema com a localização dos pontos de monitorização da água subterrânea.

Fig. 1 – Extrato parcial do Mapa de Monitorização Ambiental

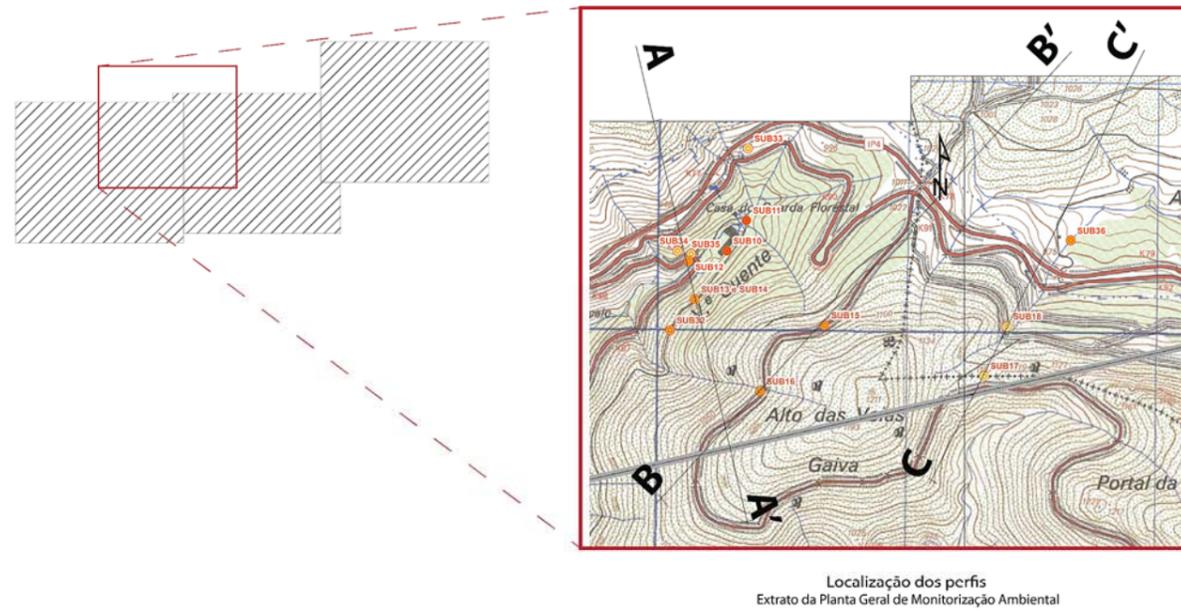
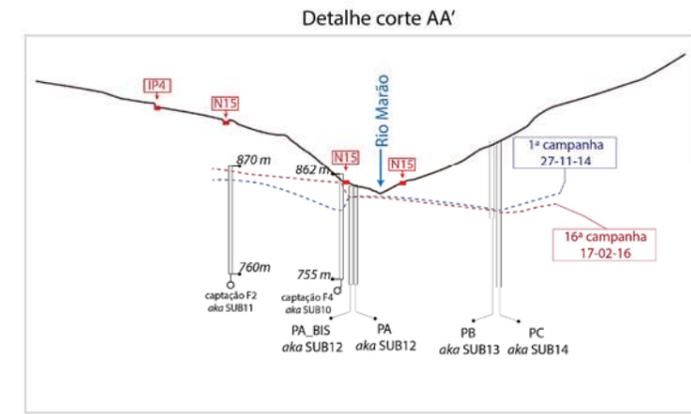
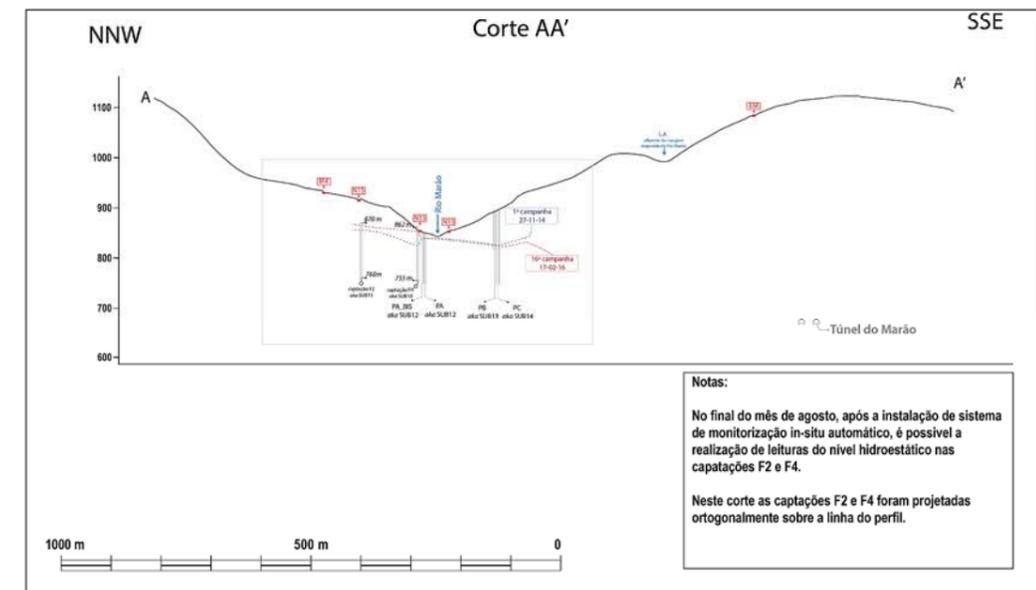
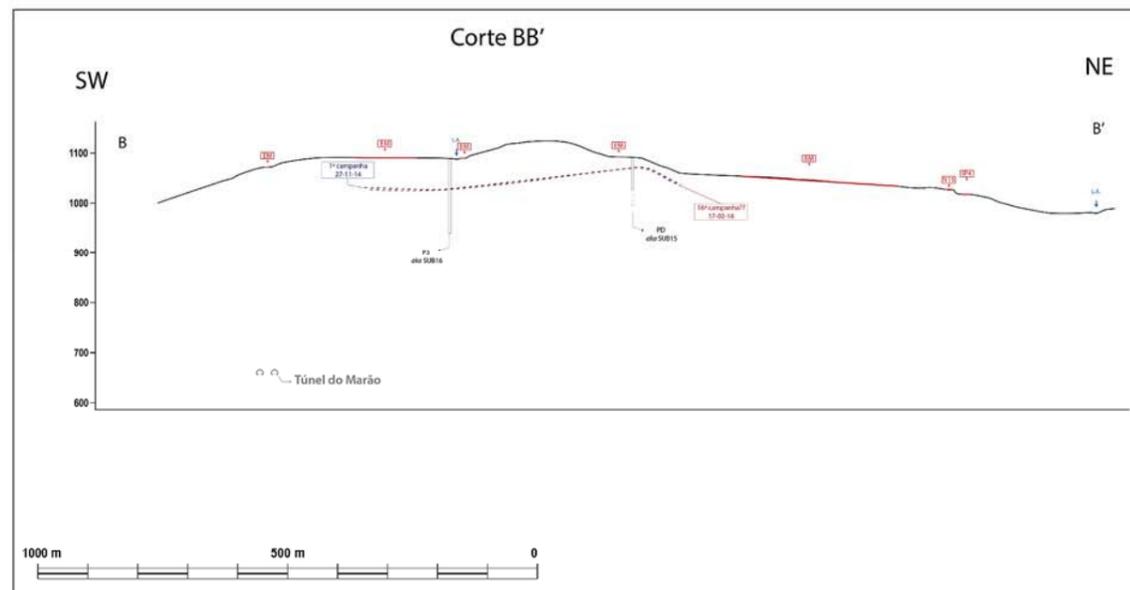
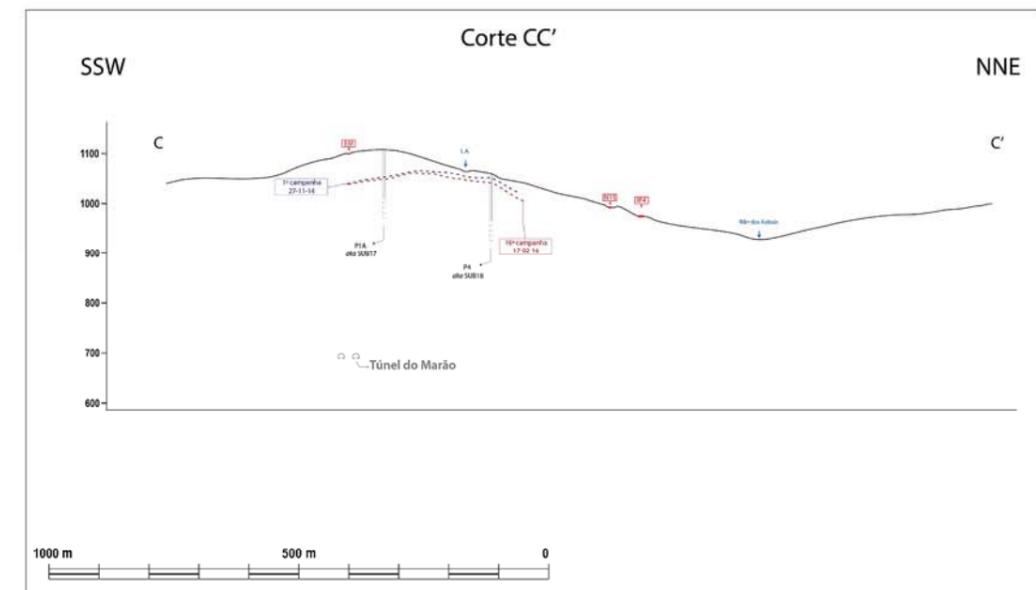
### Perfis interpretativos AA', BB' e CC' (\*)

Fig. 2 - Perfis interpretativos dos níveis piezométricos

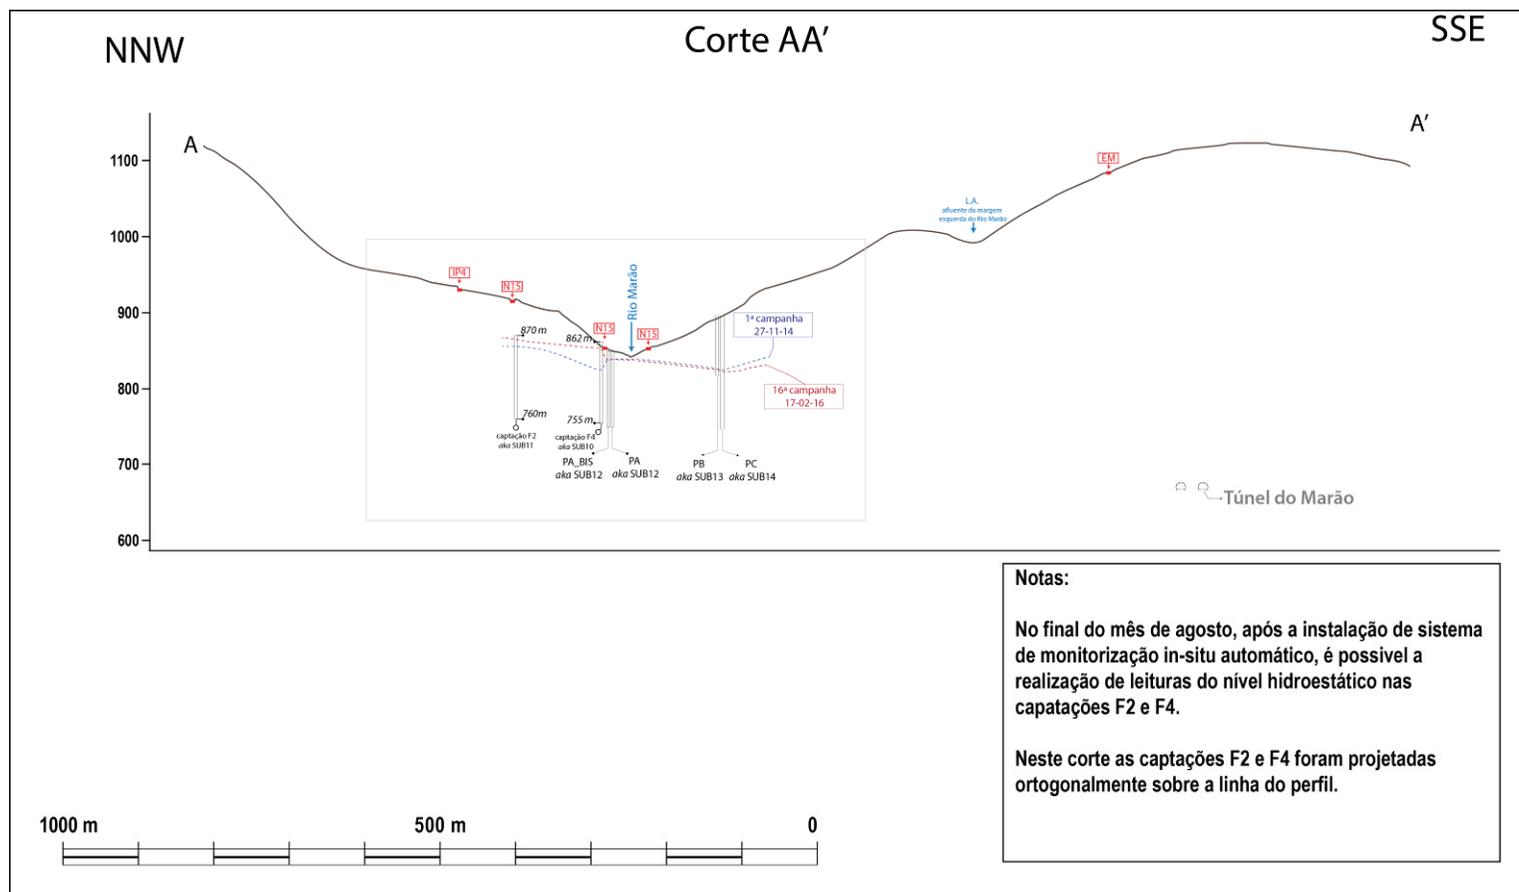
Fig. 3 – Perfis interpretativos dos níveis piezométricos (AA')

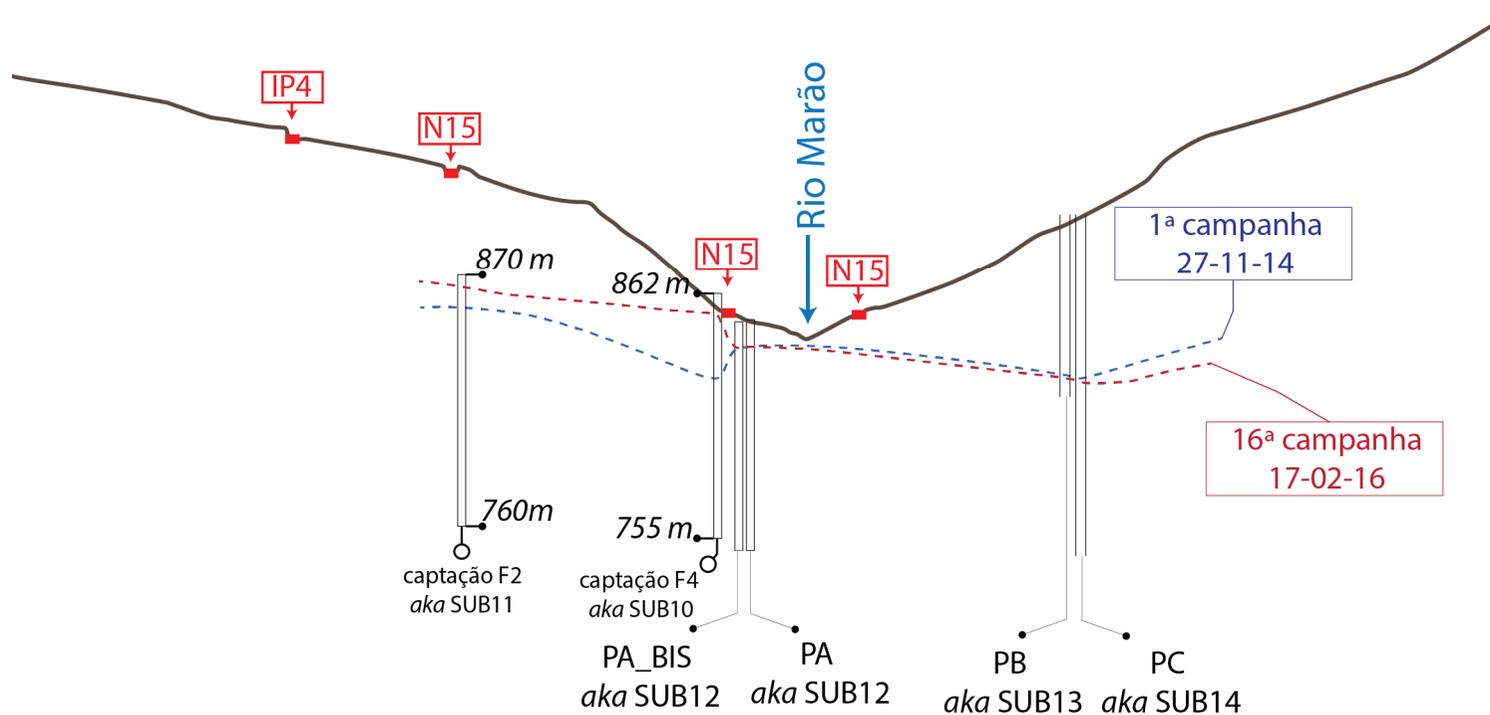
Fig. 4 – Perfis interpretativos dos níveis piezométricos (AA' - detalhe)

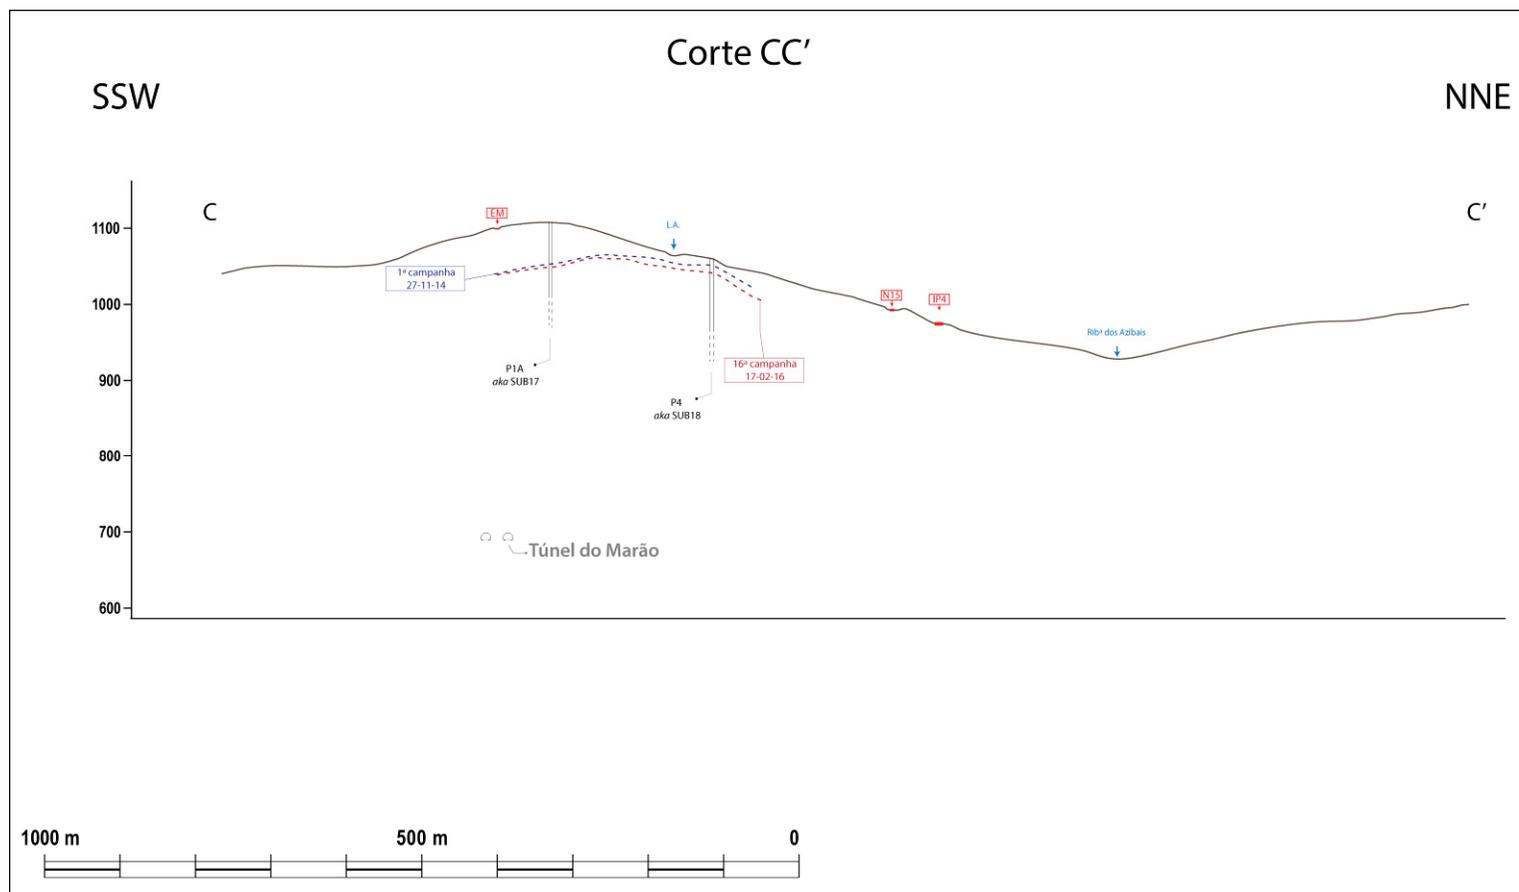
Fig. 6 – Perfis interpretativos dos níveis piezométricos (CC')

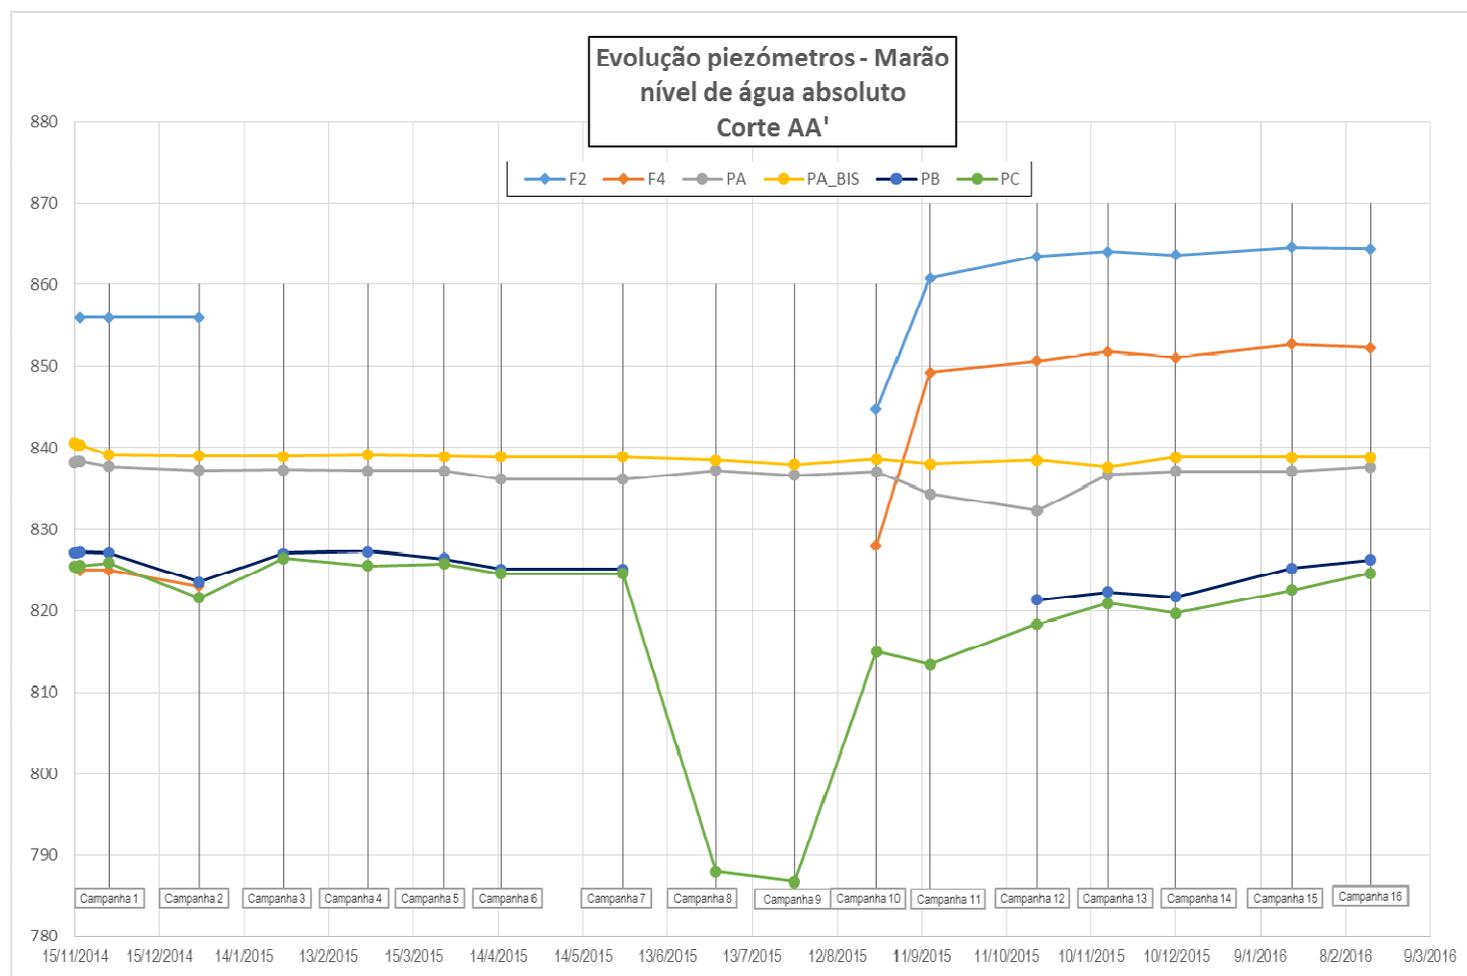
Gráfico 1 - Nível piezométrico vs tempo (corte AA')

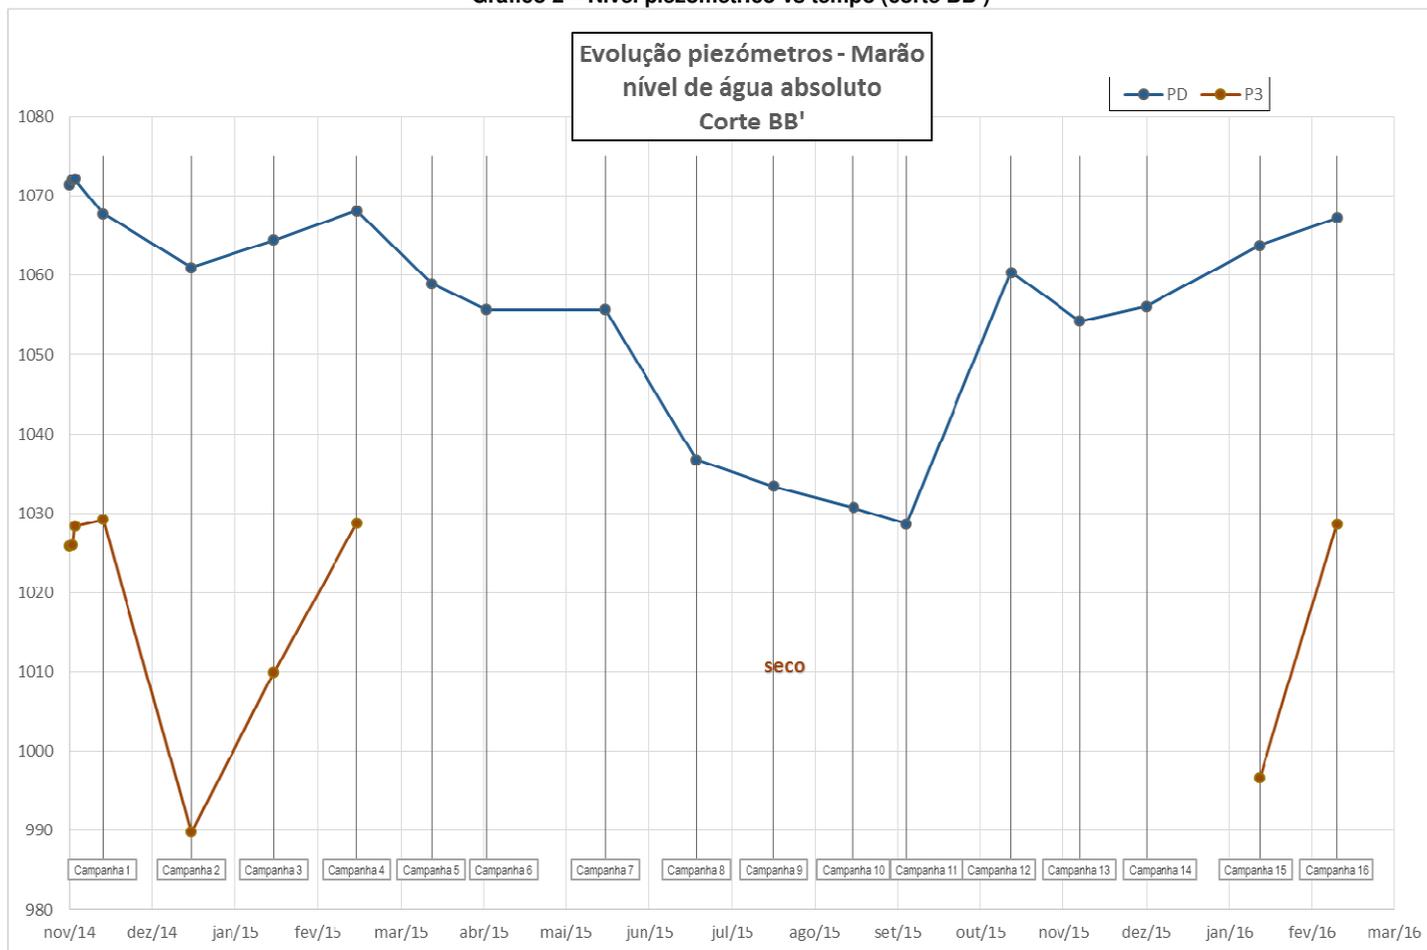
Gráfico 2 – Nível piezométrico vs tempo (corte BB')

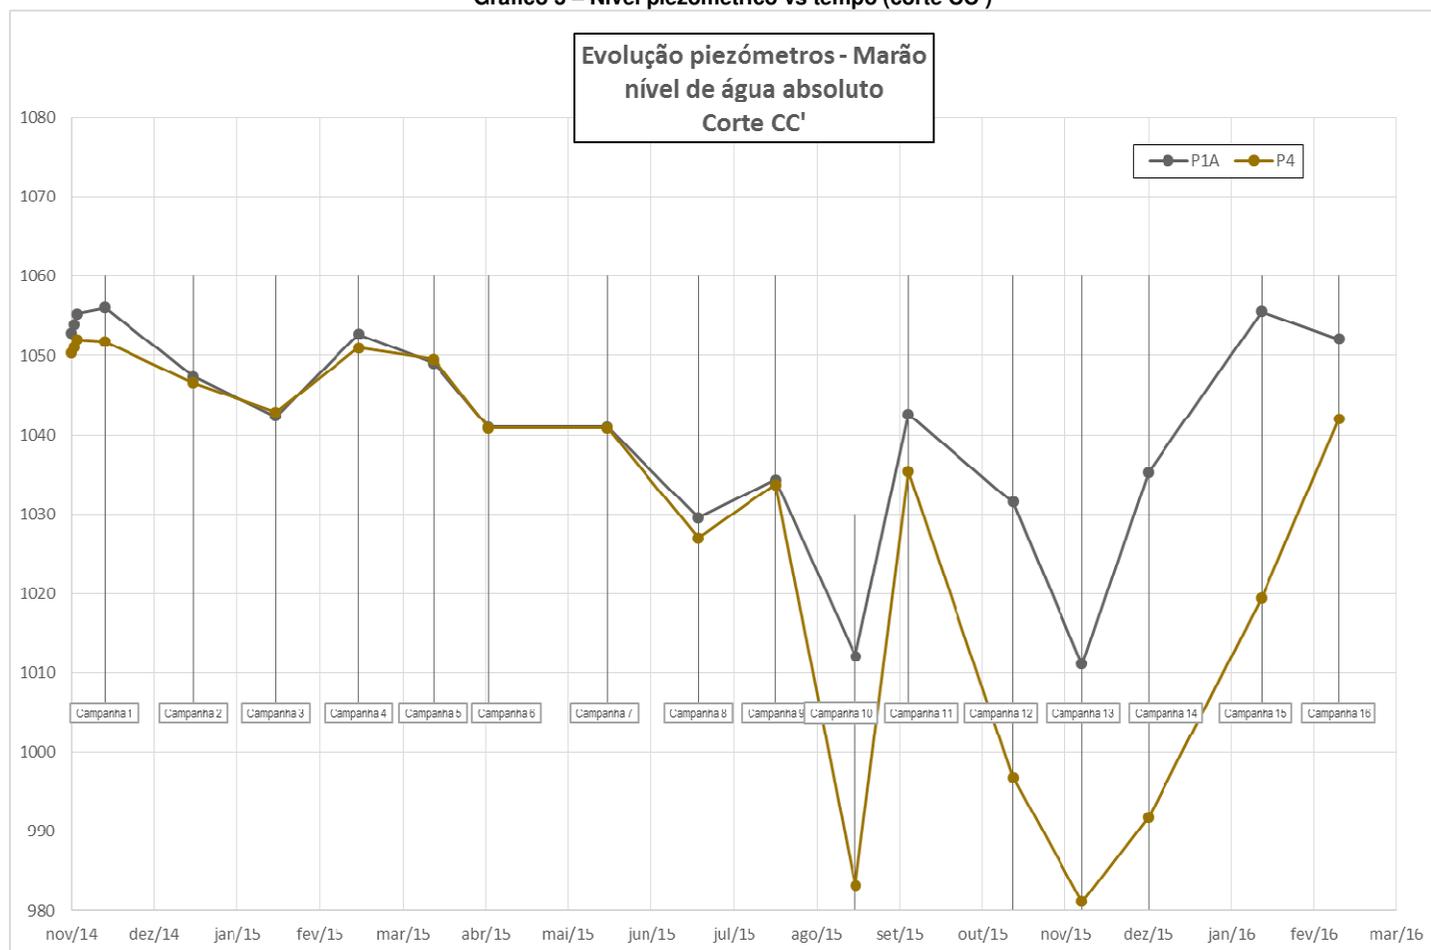
Gráfico 3 – Nível piezométrico vs tempo (corte CC')

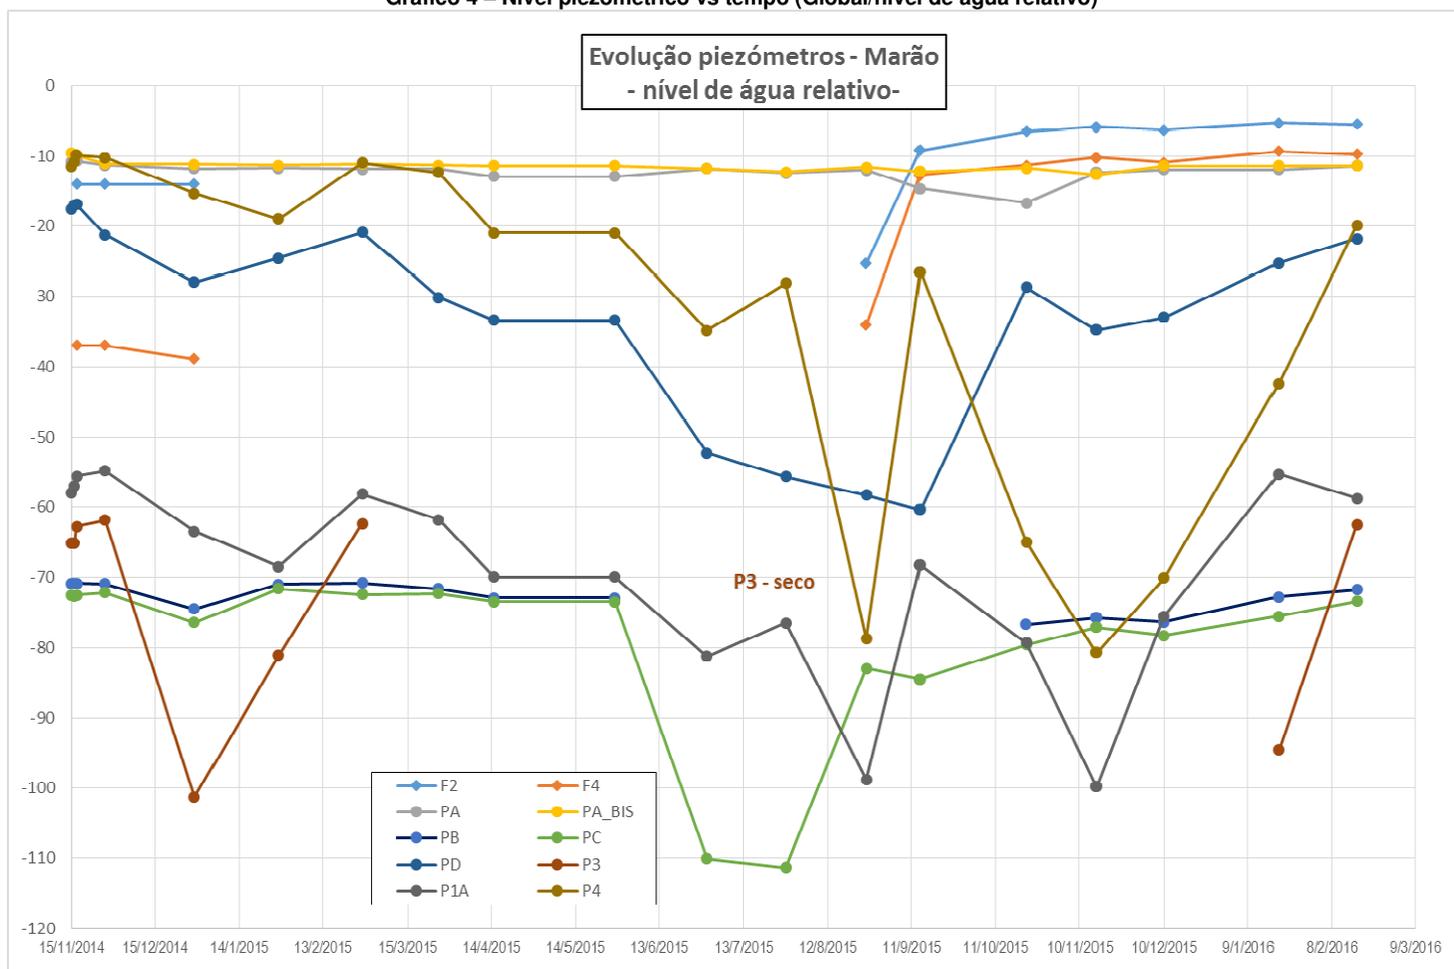
Gráfico 4 – Nível piezométrico vs tempo (Global/nível de água relativo)
