## RELATÓRIO DE MONITORIZAÇÃO AMBIENTAL

### RECURSOS HÍDRICOS

#### Campanha de fevereiro de 2016

IP4 (A4) - Túnel do Marão (em regime de Conceção /  
Construção)

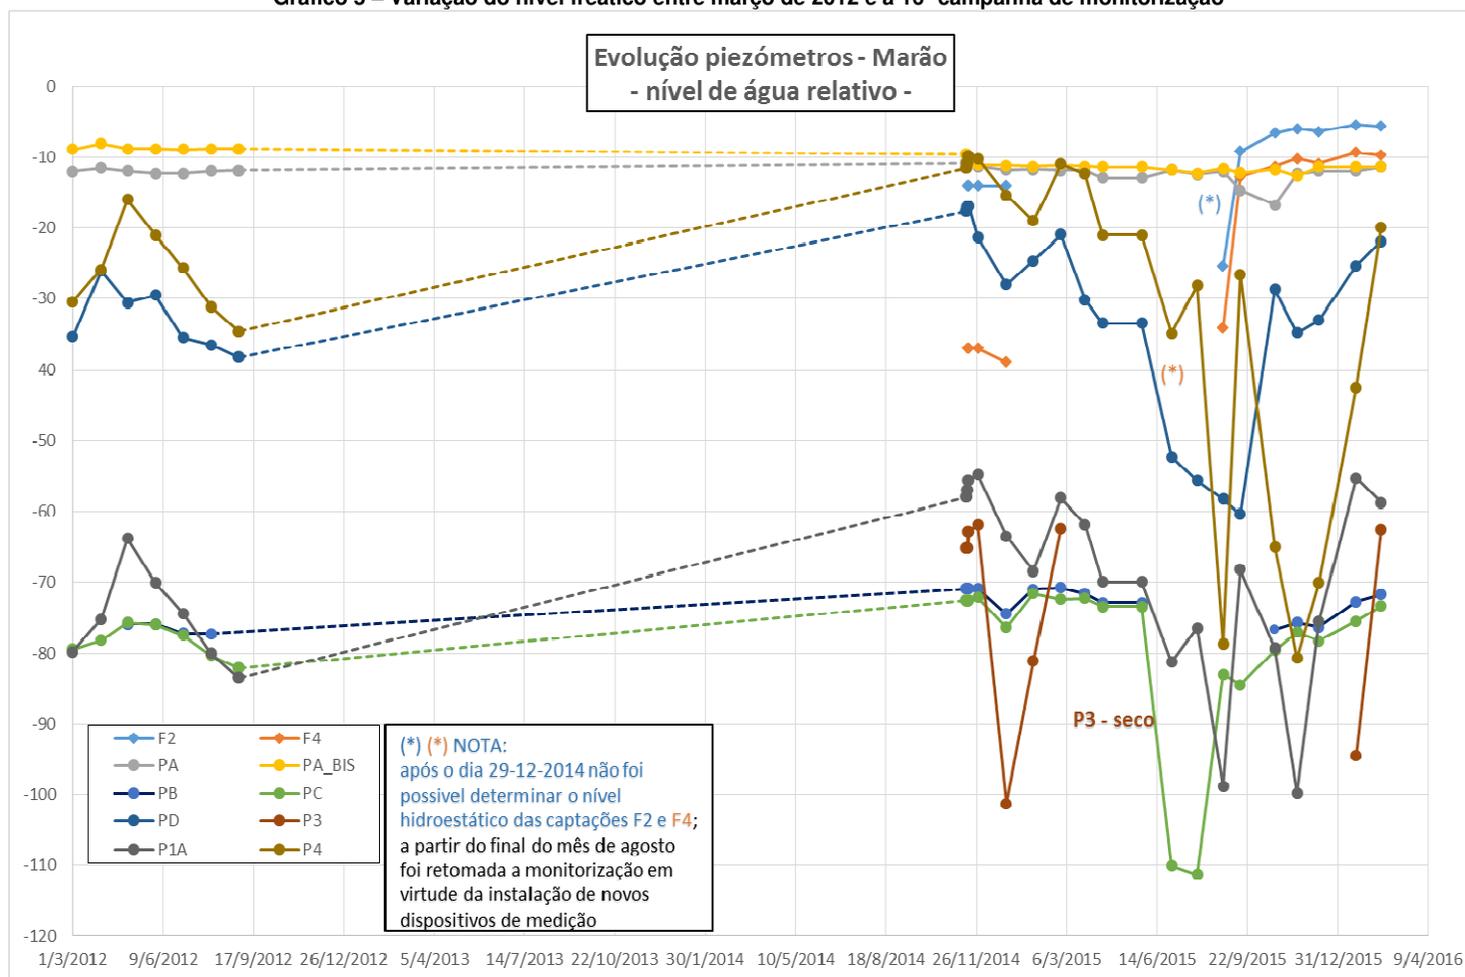
Gráfico 5 – Variação do nível freático entre março de 2012 e a 16ª campanha de monitorização

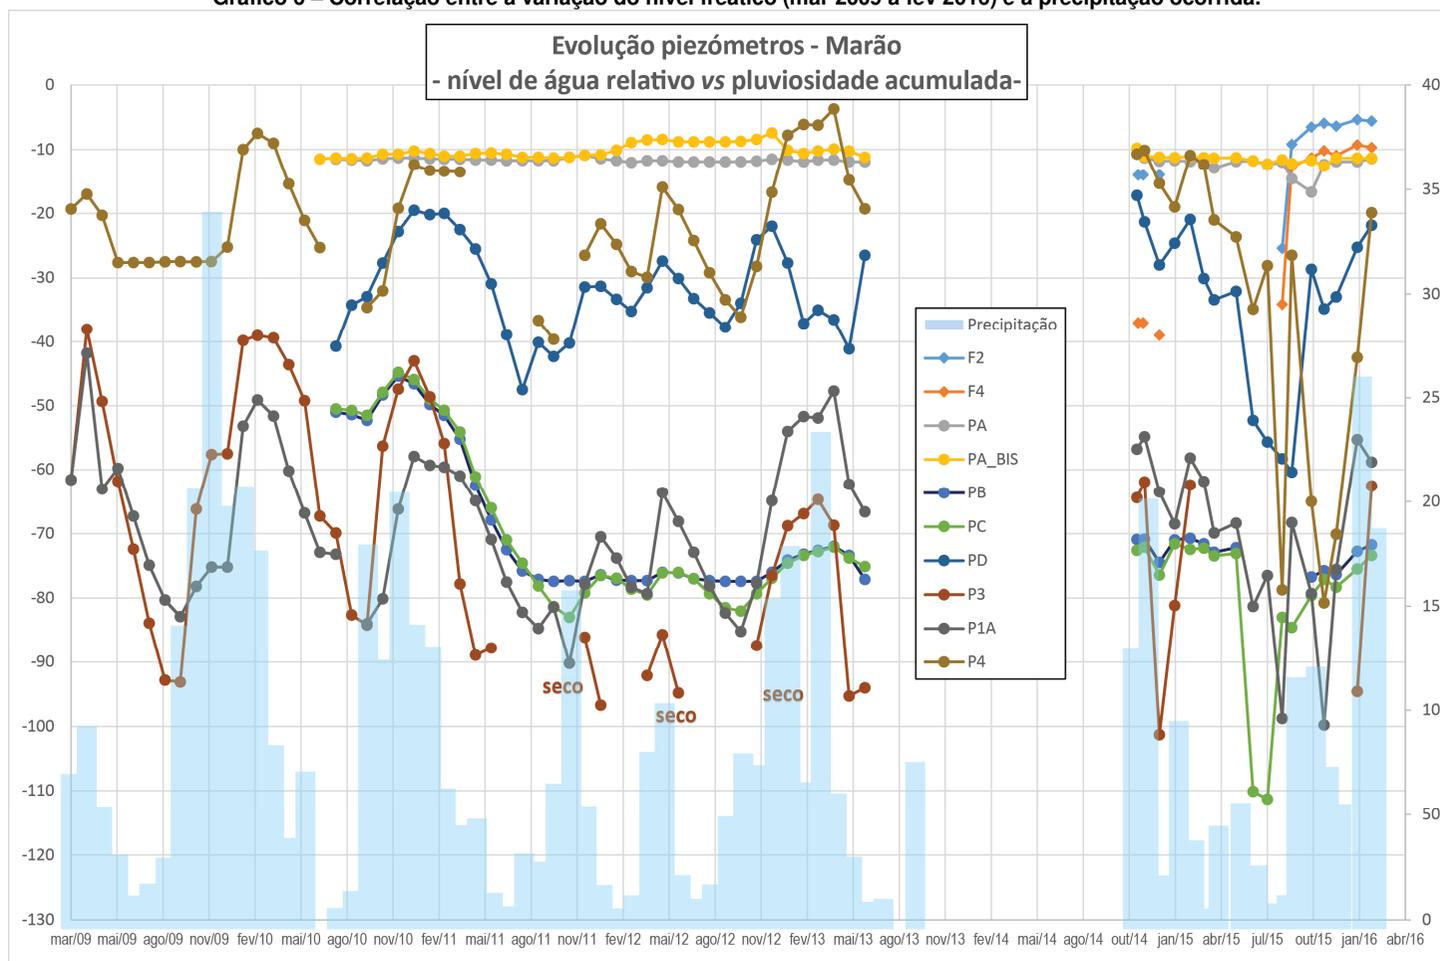
Gráfico 6 – Correlação entre a variação do nível freático (mar 2009 a fev 2016) e a precipitação ocorrida.

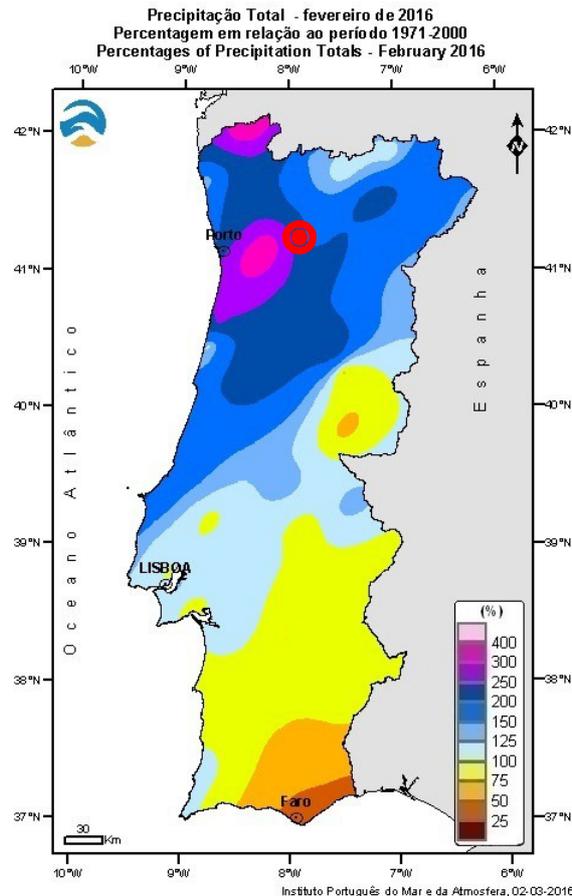
Se observarmos ainda, a figura abaixo, extraída do Boletim acima referido verificamos que a região do Marão se enquadra numa região cuja percentagem se situa acima do padrão.

Fig. 7 - Precipitação total de fevereiro e percentagem em relação ao período 1971-2000 (*in* Boletim Climatológico fevereiro de 2016); local da obra assinalado com círculo a vermelho.
