**RELATÓRIO DE MONITORIZAÇÃO AMBIENTAL**

**RECURSOS HÍDRICOS**

IP4 (A4) - Túnel do Marão (em regime de Conceção /  
Construção)

**Campanha de março de 2016**

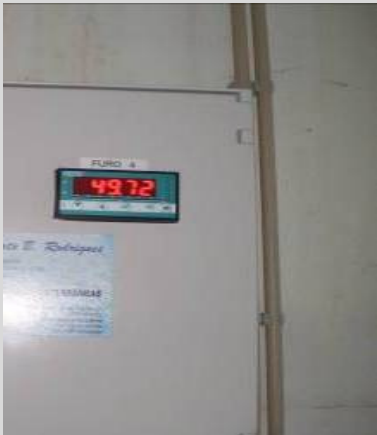
| Foto do ponto de monitorização | Campanha | Nível freático (m) |
|---|---|---|
| | Campanha de referência<br>17 a 19/11/2014 | 14,00 |
| | 1.ª Campanha da fase de construção<br>27/11/2014 | 14,00 |
| | 2.ª Campanha da fase de construção<br>29/12/2014 | 14,00 |

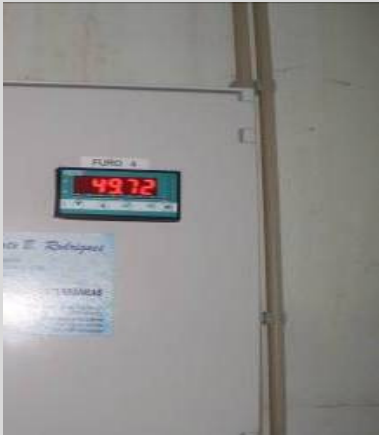
| Foto do ponto de monitorização | Campanha | Nível freático (m) |
|---|---|---|
| | 9.ª Campanha da fase de construção<br>28/07/2015 | (*) |
| | 10.ª Campanha da fase de construção<br>20/08/2015 | 34,10 |
| | 11.ª Campanha da fase de construção<br>14/09/2015 | 12,70 |

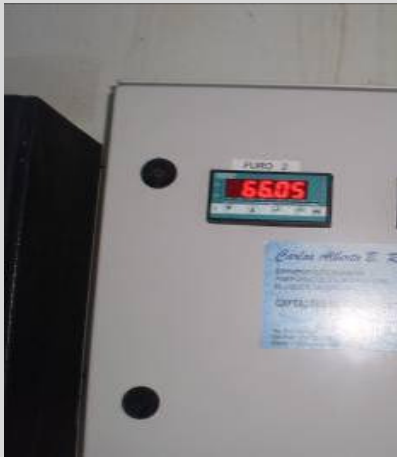
| Foto do ponto de monitorização | Campanha | Nível freático (m) |
|---|---|---|
| | Campanha de referência<br>17 a 19/11/2014 | 37 |
| | 1.ª Campanha da fase de construção<br>27/11/2014 | 37 |
| | 2.ª Campanha da fase de construção<br>29/12/2014 | 39 |

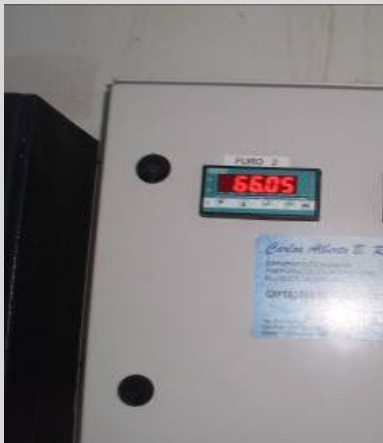
| Foto do ponto de monitorização | Campanha | Nível freático (m) |
|---|---|---|
| | 9.ª Campanha da fase de construção<br>28/07/2015 | (*) |
| | 10.ª Campanha da fase de construção<br>20/08/2015 | 25,41 |
| | 11.ª Campanha da fase de construção<br>14/09/2015 | 9,19 |

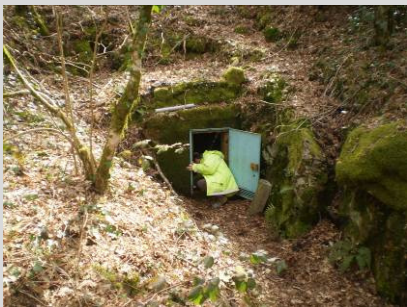
| Foto do ponto de monitorização | Campanha | Caudal (L/s) / Nível (cm) |
|---|---|---|
| | Campanha de referência<br>17 a 19/11/2014 | Não foi possível a medição do caudal (caudal no exterior muito reduzido para a utilização do caudalímetro e área de escoamento muito abrangente para a utilização de cronómetro e recipiente graduado) |
| | 1.ª Campanha da fase de construção<br>27/11/2014 | Não foi possível a medição do caudal (caudal no exterior muito reduzido para a utilização do caudalímetro e área de escoamento muito abrangente para a utilização de cronómetro e recipiente graduado) |
| | 2.ª Campanha da fase de construção<br>29/12/2014 | Não foi possível a medição do caudal (caudal no exterior muito reduzido para a utilização do caudalímetro e área de escoamento muito abrangente para a utilização de cronómetro e recipiente graduado) |

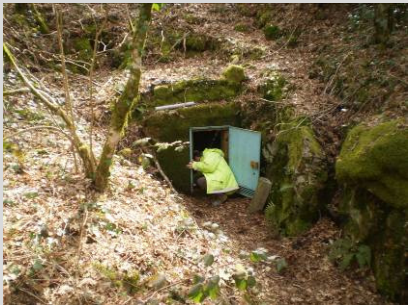
| Foto do ponto de monitorização | Campanha | Caudal (L/s) / Nível (cm) |
|---|---|---|
| | 10.ª Campanha da fase de construção<br>26/08/2015 | Altura da coluna de água no ponto 1: <b>21 cm</b><br>Altura da coluna de água no ponto 2: <b>15 cm</b><br>Caudal à saída do tubo: nulo<br>Saliente-se contudo que a mina apresentava água, sendo audível a queda de água no interior da mina, e visível a saída de água no tubo que encaminha a água da mina para o reservatório da EMAR |
| | 11.ª Campanha da fase de construção<br>14/09/2015 | Altura da coluna de água no primeiro areeiro: <b>12 cm</b><br>Altura da coluna de água no segundo areeiro: <b>15 cm</b><br>Caudal à saída do tubo: nulo<br>Saliente-se contudo que a mina apresentava água, sendo audível a queda de água no interior da mina, e visível a saída de água no tubo que encaminha a água da mina para o reservatório da EMAR |
| | 12.ª Campanha da fase de construção<br>23/10/2015 | Altura da coluna de água no ponto 1: <b>28 cm</b><br>Altura da coluna de água no ponto 2: <b>16 cm</b><br>Caudal à saída do tubo: desprezável.<br>Saliente-se contudo que a mina apresentava água, sendo audível a queda de água no interior da mina, e visível a saída de água no tubo que encaminha a água da mina para o reservatório da EMAR |

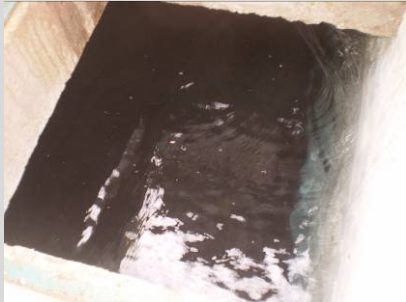
| Foto do ponto de monitorização | Campanha | Caudal (L/s) / Nível (cm) |
|---|---|---|
| | Campanha de referência<br>17 a 19/11/2014 | Não foi possível a medição do caudal (área de escoamento muito abrangente para a utilização de cronómetro e recipiente graduado) |
| | 1.ª Campanha da fase de construção<br>27/11/2014 | Não foi possível a medição do caudal (esta linha de água não apresentava escoamento à data da campanha de monitorização) |

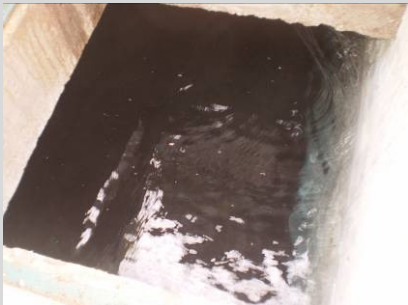
| Foto do ponto de monitorização | Campanha | Caudal (L/s) / Nível (cm) |
|---|---|---|
| | 10.ª Campanha da fase de construção<br>26/08/2015 | À data da campanha de monitorização realizada durante o mês de agosto verificou-se que o reservatório de Montes se encontrava a ser alimentado não apenas pela água de nascente, de origem subterrânea, mas também pela linha de água adjacente ao reservatório (afluente da ribeira dos Moinhos), de origem superficial.<br>Deste modo, o nível de água no tanque deve-se não apenas à linha de água da nascente, como nas anteriores campanhas, mas ainda à linha de água superficial.<br>- Altura da coluna de água de cerca de <b>21 cm</b> .<br>- Caudal de entrada no reservatório: 0,09 L/s. |
| | 11.ª Campanha da fase de construção<br>14/09/2015 | À data da presente campanha de monitorização verificou-se que o reservatório de Montes se encontrava a ser alimentado pela água de nascente, de origem subterrânea, e pela linha de água adjacente ao reservatório (afluente da ribeira dos Moinhos), de origem superficial.<br>Deste modo, o nível de água no tanque deve-se não apenas à linha de água da nascente, como nas anteriores campanhas, mas ainda à linha de água superficial.<br>- Altura da coluna de água de cerca de <b>147 cm</b> .<br>- Caudal de entrada no reservatório: 0,10 L/s. |

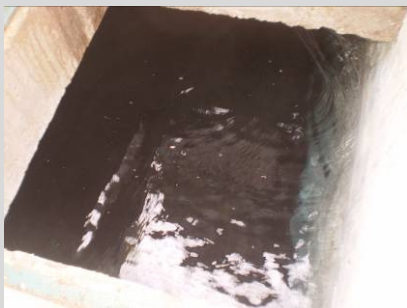
| Foto do ponto de monitorização | Campanha | Caudal (L/s) / Nível (cm) |
|---|---|---|
| | 17.ª Campanha da fase de construção<br>23/03/2016 | O reservatório de Montes encontrava-se cheio à data da campanha havendo apenas contribuição da linha de água de nascente. |

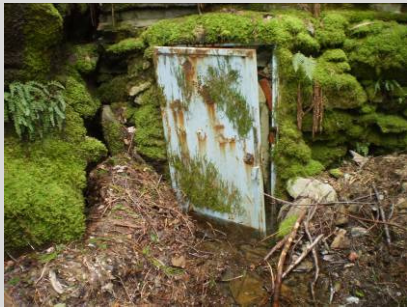
| Foto do ponto de monitorização | Campanha | Caudal (L/s) / Nível (cm) |
|---|---|---|
| | Campanha de referência<br>17 a 19/11/2014 | Não foi possível a medição do caudal (caudal no exterior muito reduzido para a utilização do caudalímetro e área de escoamento muito abrangente para a utilização de cronómetro e recipiente graduado) |
| | 1.ª Campanha da fase de construção<br>27/11/2014 | Não foi possível a medição do caudal (caudal no exterior muito reduzido para a utilização do caudalímetro e área de escoamento muito abrangente para a utilização de cronómetro e recipiente graduado) |

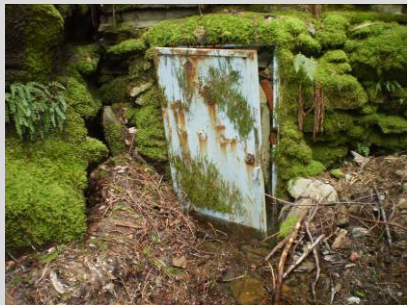
| Foto do ponto de monitorização | Campanha | Caudal (L/s) / Nível (cm) |
|---|---|---|
| | 10.ª Campanha da fase de construção<br>20/08/2015 | Não foi possível a medição do caudal (esta linha de água não apresentava escoamento, à saída da mina, à data da campanha de monitorização).<br>Salienta-se contudo que a mina apresentava água, sendo a altura da coluna de água à entrada de <b>5 cm</b> . |
| | 11.ª Campanha da fase de construção<br>14/09/2015 | Não foi possível a medição do caudal (esta linha de água não apresentava escoamento, à saída da mina, à data da campanha de monitorização).<br>Salienta-se contudo que a mina apresentava água, sendo a altura da coluna de água no primeiro areeiro de <b>2 cm</b> . |

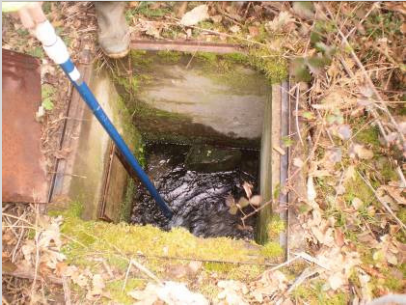
| Foto do ponto de monitorização | Campanha | Caudal (L/s) / Nível (cm) |
|---|---|---|
| | Campanha de referência<br>17 a 19/11/2014 | Não foi possível a medição do caudal (a água é encaminhada através de conduta para os campos agrícolas e fontanários) |
| | 1.ª Campanha da fase de construção<br>27/11/2014 | Não foi possível a medição do caudal (a água é encaminhada através de conduta para os campos agrícolas e fontanários) |

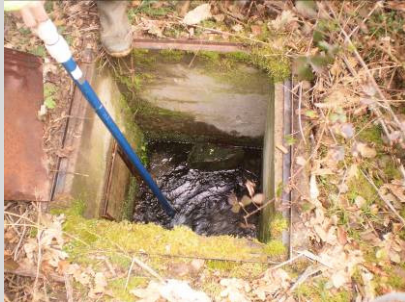
| Foto do ponto de monitorização | Campanha | Caudal (L/s) / Nível (cm) |
|---|---|---|
| | 10.ª Campanha da fase de construção<br>20/08/2015 | Não foi possível a medição do caudal (a água é encaminhada através de conduta para os campos agrícolas e fontanários). Salienta-se contudo que a mina apresentava água, sendo a altura da coluna de água no ponto de amostragem de <b>16 cm</b> . |
| | 11.ª Campanha da fase de construção<br>14/09/2015 | Não foi possível a medição do caudal (a água é encaminhada através de conduta para os campos agrícolas e fontanários). Salienta-se contudo que a mina apresentava água, sendo a altura da coluna de água no ponto de amostragem de <b>16 cm</b> . |

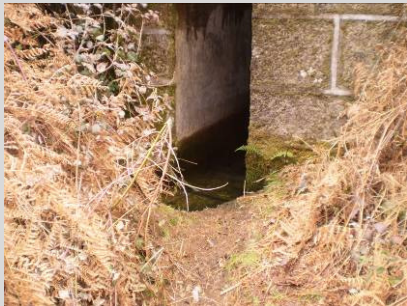
| Foto do ponto de monitorização | Campanha | Caudal (L/s) / Nível (cm) |
|---|---|---|
| | Campanha de referência<br>17 a 19/11/2014 | 2,60 L/s |
| | 1.ª Campanha da fase de construção<br>27/11/2014 | 1,07 L/s |

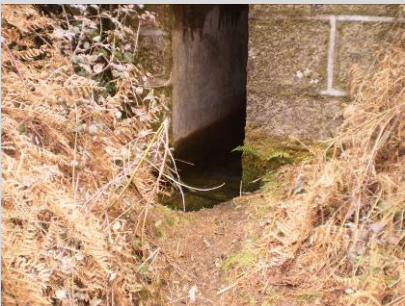
| Foto do ponto de monitorização | Campanha | Caudal (L/s) / Nível (cm) |
|---|---|---|
| | 10.ª Campanha da fase de construção<br>20/08/2015 | Não foi possível a medição do caudal (esta linha de água não apresentava escoamento, à saída da mina, à data da campanha de monitorização).<br>Salienta-se contudo que a mina apresentava água, sendo a altura da coluna de água à entrada de <b>13 cm</b> . |
| | 11.ª Campanha da fase de construção<br>14/09/2015 | Não foi possível a medição do caudal (esta linha de água não apresentava escoamento, à saída da mina, à data da campanha de monitorização).<br>Salienta-se contudo que a mina apresentava água, sendo a altura da coluna de água à entrada de <b>3 cm</b> . |

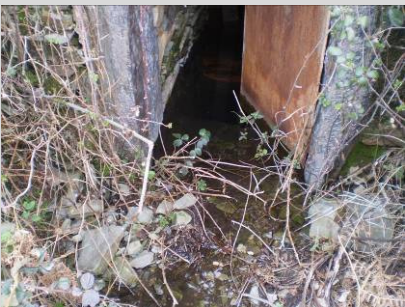
| Foto do ponto de monitorização | Campanha | Caudal (L/s) / Nível (cm) |
|---|---|---|
| | Campanha de referência<br>17 a 19/11/2014 | 0,10 L/s |
| | 1.ª Campanha da fase de construção<br>27/11/2014 | 0,06 L/s |

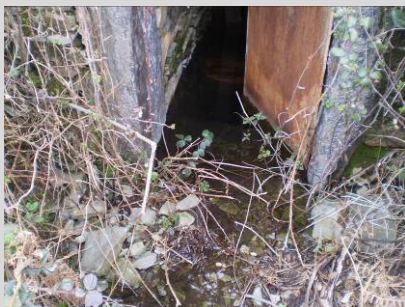
| Foto do ponto de monitorização | Campanha | Caudal (L/s) / Nível (cm) |
|---|---|---|
| | 10.ª Campanha da fase de construção<br>26/08/2015 | Na presente campanha não foi medida a altura da coluna de água dado que a mina não apresentava água no local onde tem sido realizada a medição em anteriores campanhas.<br>Observou-se apenas no seu interior a acumulação de um pequeno volume de água (16 cm) numa zona mais profunda, à semelhança da anterior campanha. |
| | 11.ª Campanha da fase de construção<br>14/09/2015 | Na presente campanha não foi medida a altura da coluna de água dado que a mina não apresentava água no local onde tem sido realizada a medição em anteriores campanhas.<br>Observou-se apenas no seu interior a acumulação de um pequeno volume de água ( <b>15 cm</b> ) numa zona mais profunda, à semelhança da anterior campanha. |

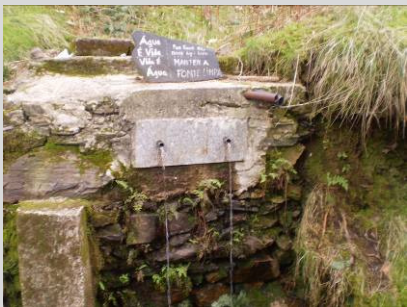
| Foto do ponto de monitorização | Campanha | Caudal (L/s) / Nível (cm) |
|---|---|---|
| | Campanha de referência<br>17 a 19/11/2014 | 0,41 L/s |
| | 1.ª Campanha da fase de construção<br>27/11/2014 | 0,39 L/s |

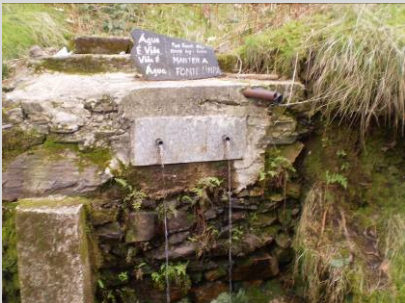
| Foto do ponto de monitorização | Campanha | Caudal (L/s) / Nível (cm) |
|---|---|---|
| | 10.ª Campanha da fase de construção<br>20/08/2015 | 0,20 L/s |
| | 11.ª Campanha da fase de construção<br>14/09/2015 | 0,18 L/s |

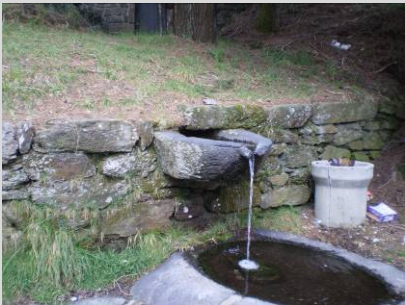
| Foto do ponto de monitorização | Campanha | Caudal (L/s) / Nível (cm) |
|---|---|---|
| | Campanha de referência<br>17 a 19/11/2014 | 0,13 L/s |
| | 1.ª Campanha da fase de construção<br>27/11/2014 | 0,12 L/s |

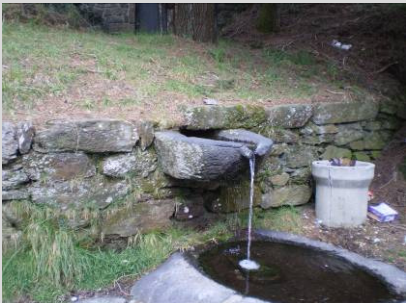
| Foto do ponto de monitorização | Campanha | Caudal (L/s) / Nível (cm) |
|---|---|---|
| | 10. <sup>a</sup> Campanha da fase de construção<br>20/08/2015 | 0,09 L/s |
| | 11. <sup>a</sup> Campanha da fase de construção<br>14/09/2015 | 0,11 L/s |

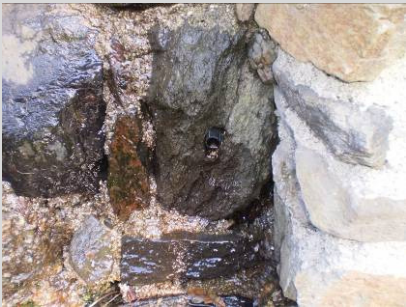
| Foto do ponto de monitorização | Campanha | Caudal (L/s) / Nível (cm) |
|---|---|---|
| | Campanha de referência<br>17 a 19/11/2014 | 0,04 L/s |
| | 1.ª Campanha da fase de construção<br>27/11/2014 | 0,03 L/s |

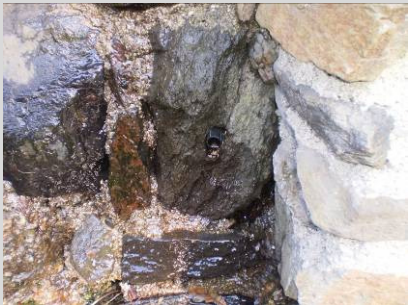
| Foto do ponto de monitorização | Campanha | Caudal (L/s) / Nível (cm) |
|---|---|---|
| | 10.ª Campanha da fase de construção<br>20/08/2015 | 0,01 L/s |
| | 11.ª Campanha da fase de construção<br>14/09/2015 | 0,02 L/s |

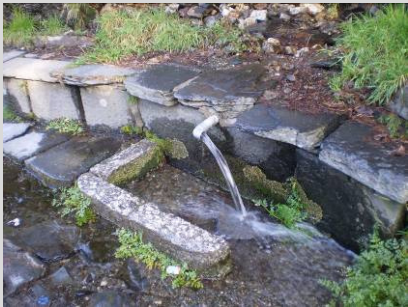
| Foto do ponto de monitorização | Campanha | Caudal (L/s) / Nível (cm) |
|---|---|---|
| | Campanha de referência<br>17 a 19/11/2014 | 1,00 L/s |
| | 1.ª Campanha da fase de construção<br>27/11/2014 | 1,06 L/s |

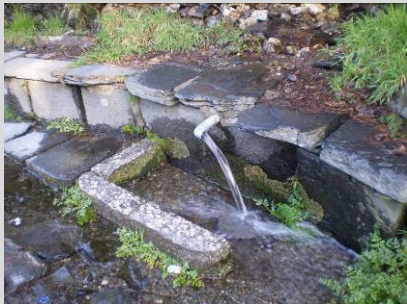
| Foto do ponto de monitorização | Campanha | Caudal (L/s) / Nível (cm) |
|---|---|---|
| | 10.ª Campanha da fase de construção<br>20/08/2015 | 0,16 L/s |
| | 11.ª Campanha da fase de construção<br>14/09/2015 | 0,18 L/s |

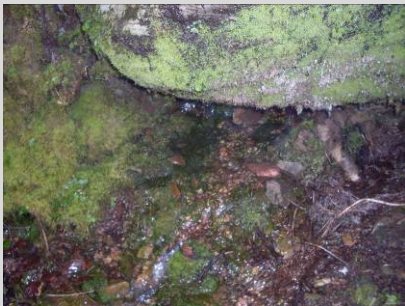
| Foto do ponto de monitorização | Campanha | Caudal (L/s) / Nível (cm) |
|---|---|---|
| | Campanha de referência<br>17 a 19/11/2014 | Não foi possível a medição do caudal (caudal muito reduzido para a utilização do caudalímetro e área de escoamento muito abrangente para a utilização de cronómetro e recipiente graduado) |
| | 1.ª Campanha da fase de construção<br>27/11/2014 | Não foi possível a medição do caudal (caudal muito reduzido para a utilização do caudalímetro e área de escoamento muito abrangente para a utilização de cronómetro e recipiente graduado) |

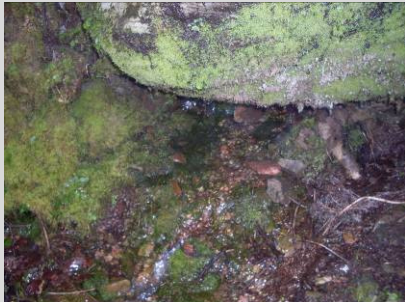
| Foto do ponto de monitorização | Campanha | Caudal (L/s) / Nível (cm) |
|---|---|---|
| | 10.ª Campanha da fase de construção<br>26/08/2015 | À data da presente campanha de monitorização esta linha de água não apresentava escoamento, não tendo sido possível determinar o caudal.<br>Dado esta mina não apresentar um óculo de observação não foi também possível aceder à mesma para determinação da altura da coluna de água. |
| | 11.ª Campanha da fase de construção<br>14/09/2015 | À data da presente campanha de monitorização esta linha de água não apresentava escoamento, não tendo sido possível determinar o caudal.<br>Dado esta mina não apresentar um óculo de observação não foi também possível aceder à mesma para determinação da altura da coluna de água. |

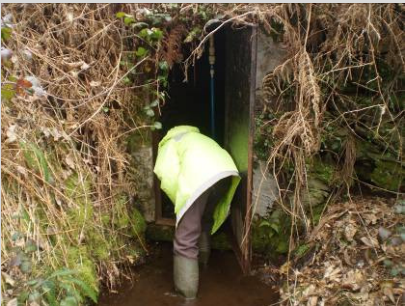
| Foto do ponto de monitorização | Campanha | Caudal (L/s) / Nível (cm) |
|---|---|---|
| | Campanha de referência<br>17 a 19/11/2014 | 0,29 L/s |
| | 1.ª Campanha da fase de construção<br>27/11/2014 | 0,22 L/s |

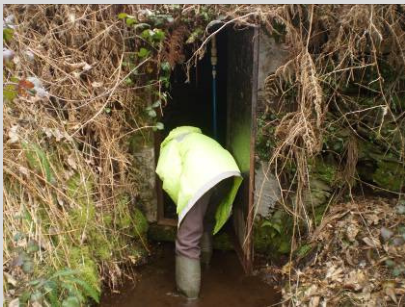
| Foto do ponto de monitorização | Campanha | Caudal (L/s) / Nível (cm) |
|---|---|---|
| | 8.ª Campanha da fase de construção<br>30/06/2015 | Não foi possível medir o caudal à saída da mina dado que o caudal no exterior era muito reduzido para a utilização do caudalímetro e a área de escoamento era muito abrangente para a utilização de cronómetro e recipiente graduado. Contudo, a mina apresentava água, sendo a altura da coluna de água à entrada de <b>11 cm</b> .<br>Na anterior campanha de monitorização foi ainda determinado o caudal no fontanário da povoação, abastecido pela mina PSB29. No entanto, à data da presente campanha, verificou-se que no fontanário foi colocado uma torneira, impossibilitando a determinação do caudal. |
| | 9.ª Campanha da fase de construção<br>28/07/2015 | Não foi possível medir o caudal à saída da mina dado que o caudal no exterior era muito reduzido para a utilização do caudalímetro e a área de escoamento era muito abrangente para a utilização de cronómetro e recipiente graduado. Contudo, a mina apresentava água, sendo a altura da coluna de água à entrada de <b>9 cm</b> . |

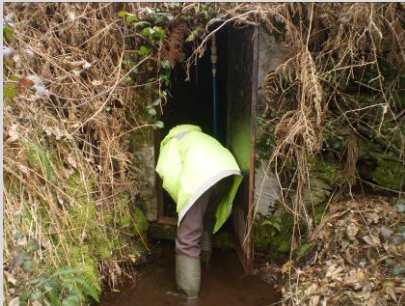
| Foto do ponto de monitorização | Campanha | Caudal (L/s) / Nível (cm) |
|---|---|---|
| | 15.ª Campanha da fase de construção<br>20/01/2016 | Não foi possível medir o caudal à saída da mina dado que o caudal no exterior era muito reduzido para a utilização do caudalímetro e a área de escoamento era muito abrangente para a utilização de cronómetro e recipiente graduado. Contudo, a mina apresentava água, sendo a altura da coluna de água à entrada de <b>17 cm</b> . |
| | 16.ª Campanha da fase de construção<br>17/02/2016 | Caudal à saída da mina de <b>1,86 L/s</b> .<br>A altura da coluna de água à entrada da mina foi de <b>19 cm</b> . |
