ASCENDI Subconcessão do Douro Interior

IP2: lanço Vale Benfeito – Junqueira

(RM_RH_201707_PA_SDI_Lt1)

JULHO DE 2017

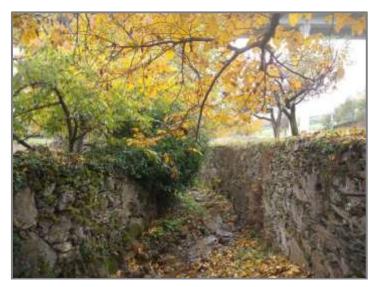
Na Figura 2 encontra-se ilustrado o de recolha de águas superficiais, localizado a montante do Viaduto 1, na linha de água Ribeiro do Vale Pereiro.

Figura 2 – S1M - Ribeiro do Vale Pereiro, a montante da travessia, localizado ao km 1+900.

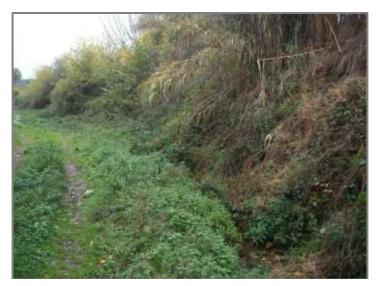
Na Figura 3 encontra-se ilustrado o de recolha de águas superficiais, localizado a jusante do Viaduto 1, na linha de água Ribeiro do Vale Pereiro.

Figura 3 – S1J - Ribeiro do Vale Pereiro, a jusante da travessia, localizado ao km 1+900.

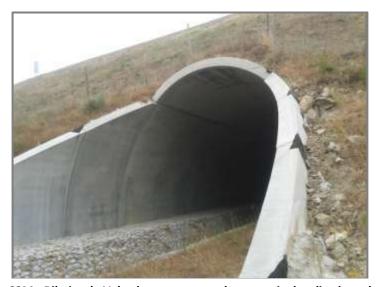
Na Figura 4 encontra-se ilustrado o de recolha de águas superficiais, localizado a montante da PH3.3, na linha de água Ribeira da Valsada.

Figura 4 – S2M - Ribeira da Valsada, a montante da travessia, localizado ao km 3+628.

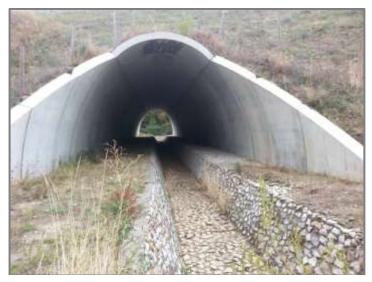
Na Figura 5 encontra-se ilustrado o de recolha de águas superficiais, localizado a jusante da PH3.3, na linha de água Ribeira da Valsada.

Figura 5 – S2J - Ribeira da Valsada, a jusante da travessia, localizado ao km 3+628.

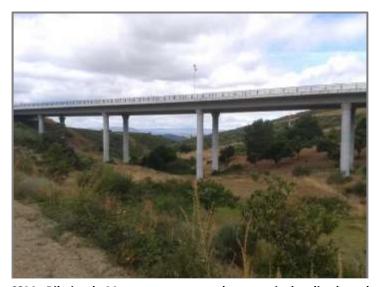
Na Figura 6 encontra-se ilustrado o de recolha de águas superficiais, localizado a montante do Viaduto 1.1, na linha de água Ribeira do Mouco.

Figura 6 – S3M - Ribeira do Mouco, a montante da travessia, localizado ao km 5+250.

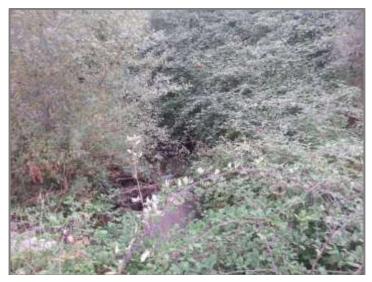
Na Figura 7 encontra-se ilustrado o de recolha de águas superficiais, localizado a jusante do Viaduto 1.1, na linha de água Ribeira do Mouco.

Figura 7 – S3J - Ribeira do Mouco, a jusante da travessia, localizado ao km 5+250.

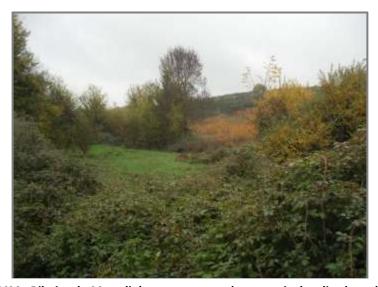
Na Figura 8 encontra-se ilustrado o de recolha de águas superficiais, localizado a montante do Viaduto 2, na linha de água Ribeiro do Macedinho.

Figura 8 – S4M - Ribeiro do Macedinho, a montante da travessia, localizado ao km 11+750.

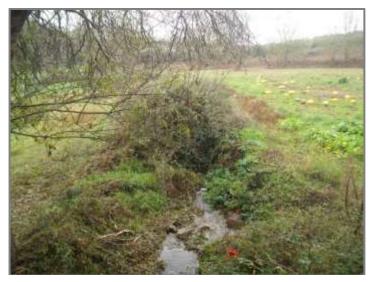
Na Figura 9 encontra-se ilustrado o de recolha de águas superficiais, localizado a jusante do Viaduto 2, na linha de água Ribeiro do Macedinho.

Figura 9 – S4J - Ribeiro do Macedinho, a jusante da travessia, localizado ao km 11+750.

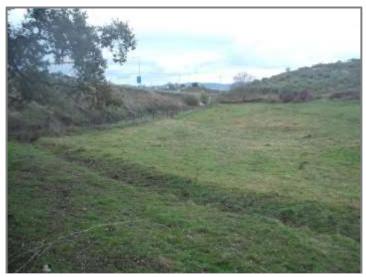
Na Figura 10 encontra-se ilustrado o de recolha de águas superficiais, localizado a montante da PH 12.2, na linha de água Afluente da Ribeira do Macedinho.

Figura 10 – S5M - Afluente da Ribeira do Macedinho, a montante da via, localizado ao km 12+335.

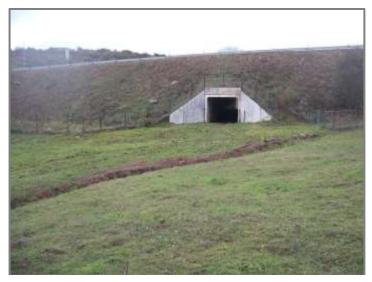
Na Figura 11 encontra-se ilustrado o de recolha de águas superficiais, localizado a jusante da PH 12.2, na linha de água Afluente da Ribeira do Macedinho.

Figura 11 – S5J - Afluente da Ribeira do Macedinho, a jusante da via, localizado ao km 12+335.

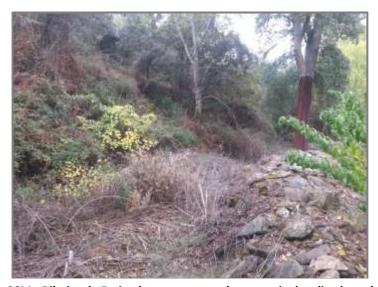
Na Figura 12 encontra-se ilustrado o de recolha de águas superficiais, localizado a montante do Viaduto 3, da linha de água Ribeira da Freixeda.

Figura 12 – S6M - Ribeira da Freixeda, a montante da travessia, localizado ao km 16+500.

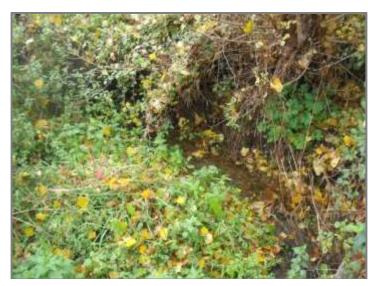
Na Figura 13 encontra-se ilustrado o de recolha de águas superficiais, localizado a jusante do Viaduto 3, da linha de água Ribeira da Freixeda.

Figura 13 – S6J - Ribeira da Freixeda, a jusante da travessia, localizado ao km 16+500.

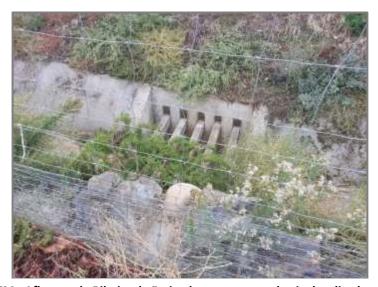
Na Figura 14 encontra-se ilustrado o de recolha de águas superficiais, localizado a montante da PH 19.3, na linha de água Afluente da Ribeira da Freixeda.

Figura 14 – S7M - Afluente da Ribeira da Freixeda, a montante da via, localizado ao km 19+382.

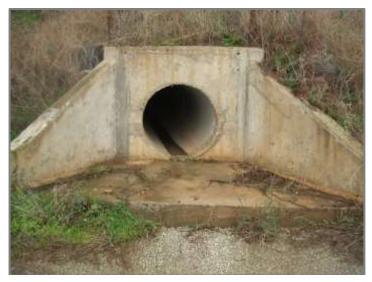
Na Figura 15 encontra-se ilustrado o de recolha de águas superficiais, localizado a jusante da PH 19.3, na linha de água Afluente da Ribeira da Freixeda.

Figura 15 – S7J - Afluente da Ribeira da Freixeda, a jusante da via, localizado ao km 19+382.

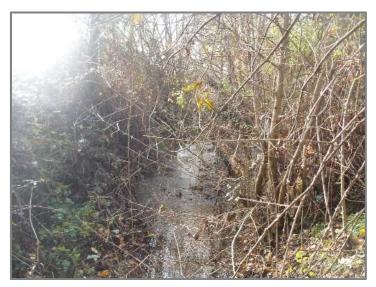
Na Figura 16 encontra-se ilustrado o de recolha de águas superficiais, localizado a montante do Viaduto 5, na linha de água Ribeira da Laça.

Figura 16 – S8M - Ribeira da Laça, a montante da travessia, localizado ao km 22+750.

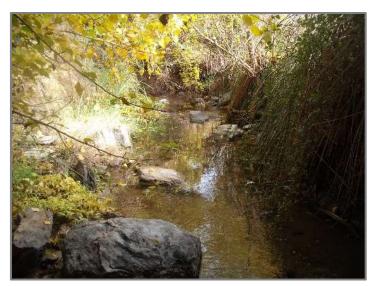
Na Figura 17 encontra-se ilustrado o de recolha de águas superficiais, localizado a jusante do Viaduto 5, na linha de água Ribeira da Laça.

Figura 17 – S8J - Ribeira da Laça, a jusante da travessia, localizado ao km 22+750.

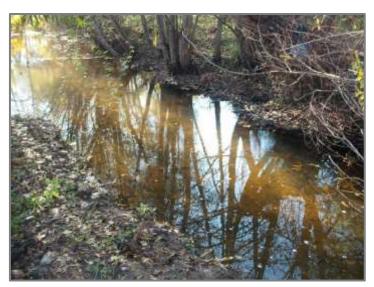
Na Figura 18encontra-se ilustrado o de recolha de águas superficiais, localizado a montante do Viaduto 6, na linha de água Ribeira da Vilariça.

Figura 18 – S9M - Ribeira da Vilariça, a montante da travessia, localizado ao km 24+000.

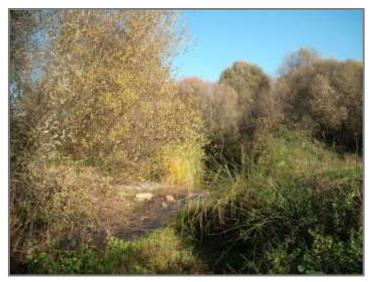
Na Figura 19 encontra-se ilustrado o de recolha de águas superficiais, localizado a jusante do Viaduto 6, na linha de água Ribeira da Vilariça.

Figura 19 – S9J - Ribeira da Vilariça, a jusante da travessia, localizado ao km 24+000.

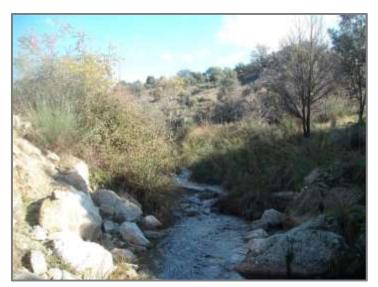
Na Figura 20 encontra-se ilustrado o de recolha de águas superficiais, localizado a montante do Viaduto 8, da linha de água Ribeira de S. Martinho.

Figura 20 – S10M - Ribeira de S. Martinho, a montante da travessia, localizado ao km 26+750.

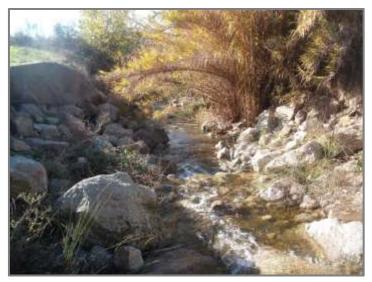
Na Figura 21 encontra-se ilustrado o de recolha de águas superficiais, localizado a jusante do Viaduto 8, da linha de água Ribeira de S. Martinho.

Figura 21 – S10J - Ribeira de S. Martinho, a jusante da travessia, localizado ao km 26+750.

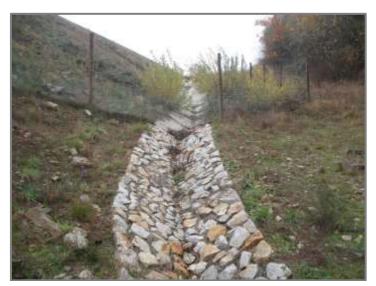
Na Figura 22 encontra-se ilustrado o de recolha de águas de escorrência da plataforma, localizado na Caixa de Visita localizada a cerca do km 3+550, junto à ribeira da Valsada.

Figura 22 - ESC1 - Caixa de Visita localizada a cerca do km 3+550, junto à ribeira da Valsada

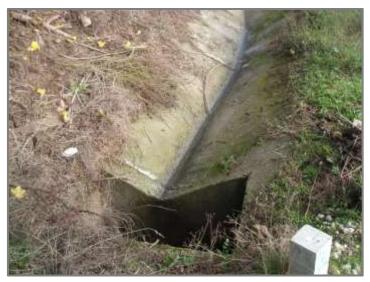
Na Figura 23 encontra-se ilustrado o de recolha de águas de escorrência da plataforma, localizado na Caixa de visita localizada a cerca do km 22+800, junto à Ribeira da Laça.

Figura 23 – ESC2 - Caixa de visita localizada a cerca do km 22+800, junto à Ribeira da Laça

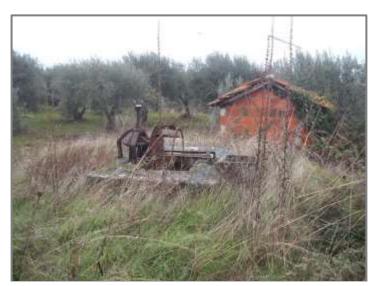
Na Figura 24 encontra-se ilustrado o ponto de recolha de recursos hídricos subterrâneos P1 - poço localizado ao km 0+364 do lado direito da via.

Figura 24 – Poço localizado ao km 0+364 do lado direito da via.

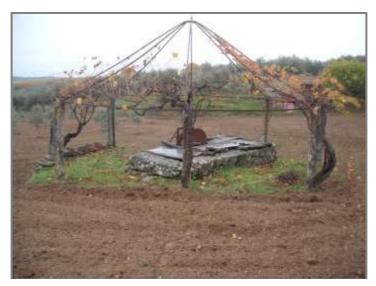
Na Figura 25 encontra-se ilustrado o ponto de recolha de recursos hídricos subterrâneos P2 - poço localizado ao km 1+400 do lado direito da via.

Figura 25 – Poço localizado ao km 1+400 do lado direito da via.

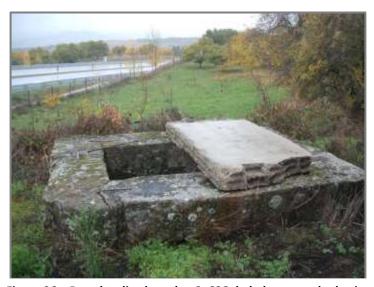
Na Figura 26 encontra-se ilustrado o ponto de recolha de recursos hídricos subterrâneos P3 - ao km 2+636 do lado esquerdo da via.

Figura 26 – Poço localizado ao km 2+636 do lado esquerdo da via.

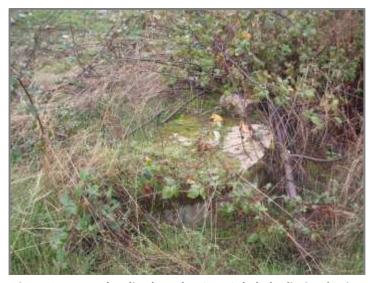
Na Figura 27 encontra-se ilustrado o ponto de recolha de recursos hídricos subterrâneos P4 - ao km 3+456 do lado direito da via.

Figura 27 – Poço localizado ao km 3+456 do lado direito da via.

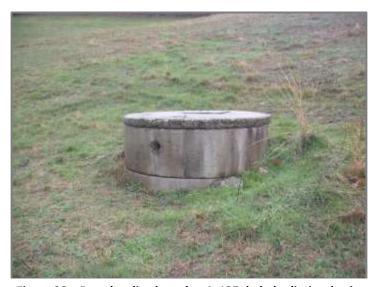
Na Figura 28 encontra-se ilustrado o ponto de recolha de recursos hídricos subterrâneos P5 - ao km 4+137 do lado direito da via.

Figura 28 – Poço localizado ao km 4+137 do lado direito da via

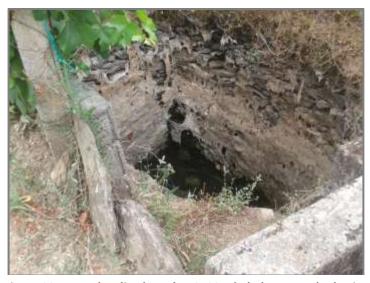
Na Figura 29 encontra-se ilustrado o ponto de recolha de recursos hídricos subterrâneos P7 - ao km 8+887 do lado esquerdo da via

Figura 29 – Poço localizado ao km 8+887 do lado esquerdo da via.

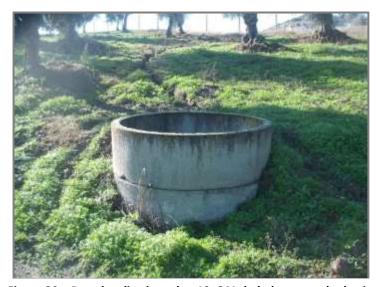
Na Figura 30 encontra-se ilustrado o ponto de recolha de recursos hídricos subterrâneos P8 - ao km 19+641 do lado esquerdo da via.

Figura 30 – Poço localizado ao km 19+641 do lado esquerdo da via

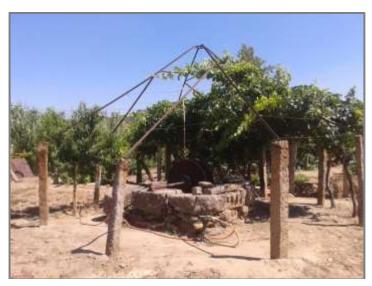
Na Figura 31 encontra-se ilustrado o ponto de recolha de recursos hídricos subterrâneos P9 - ao km 22+913 do lado esquerdo da via.

Figura 31 - Poço localizado ao km 22+913 do lado esquerdo da via
