MONITORIZAÇÃO DO AMBIENTE SONORO

PROJETO DE CONSTRUÇÃO DOS APROVEITAMENTOS HIDROELÉCTRICOS DO

ALTO TÂMEGA, DAIVÕES E GOUVÃES

FASE DE CONSTRUÇÃO – ANO 3

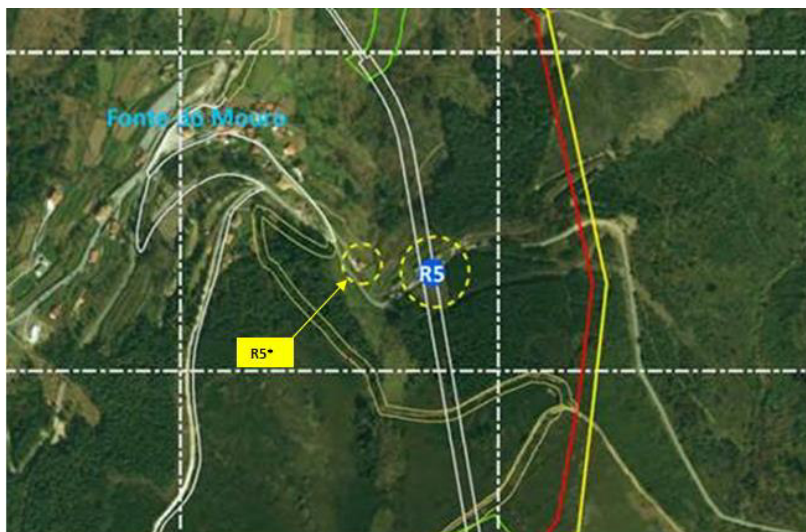
Figura 2 – Identificação da localização do recetor R5\*
