SISTEMA ELETROPRODUTOR DO TÂMEGA

RELATÓRIO TRIMESTRAL DE ACOMPANHAMENTO AMBIENTAL (RTAA)

SET.2017.03_RTAA5

AGOSTO 2017

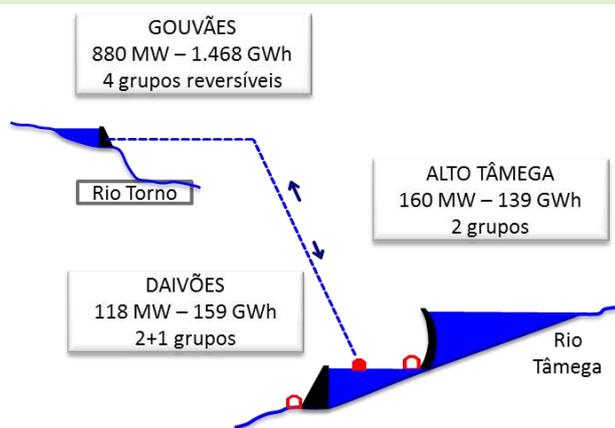
Figura 4: Esquema simplificado do SET

O Sistema Electroprodutor do Tâmega é constituído por três aproveitamentos hidroeléctricos, em concreto, Gouvães, no rio Torno, Alto Tâmega e Daivões, ambos no rio Tâmega.

No que se refere às características dos diferentes aproveitamentos que constituem o Sistema Electroprodutor do Tâmega, com uma potência total instalada na ordem dos 1.154 MW, as mesmas são apresentadas na tabela 1 e seguintes figuras.

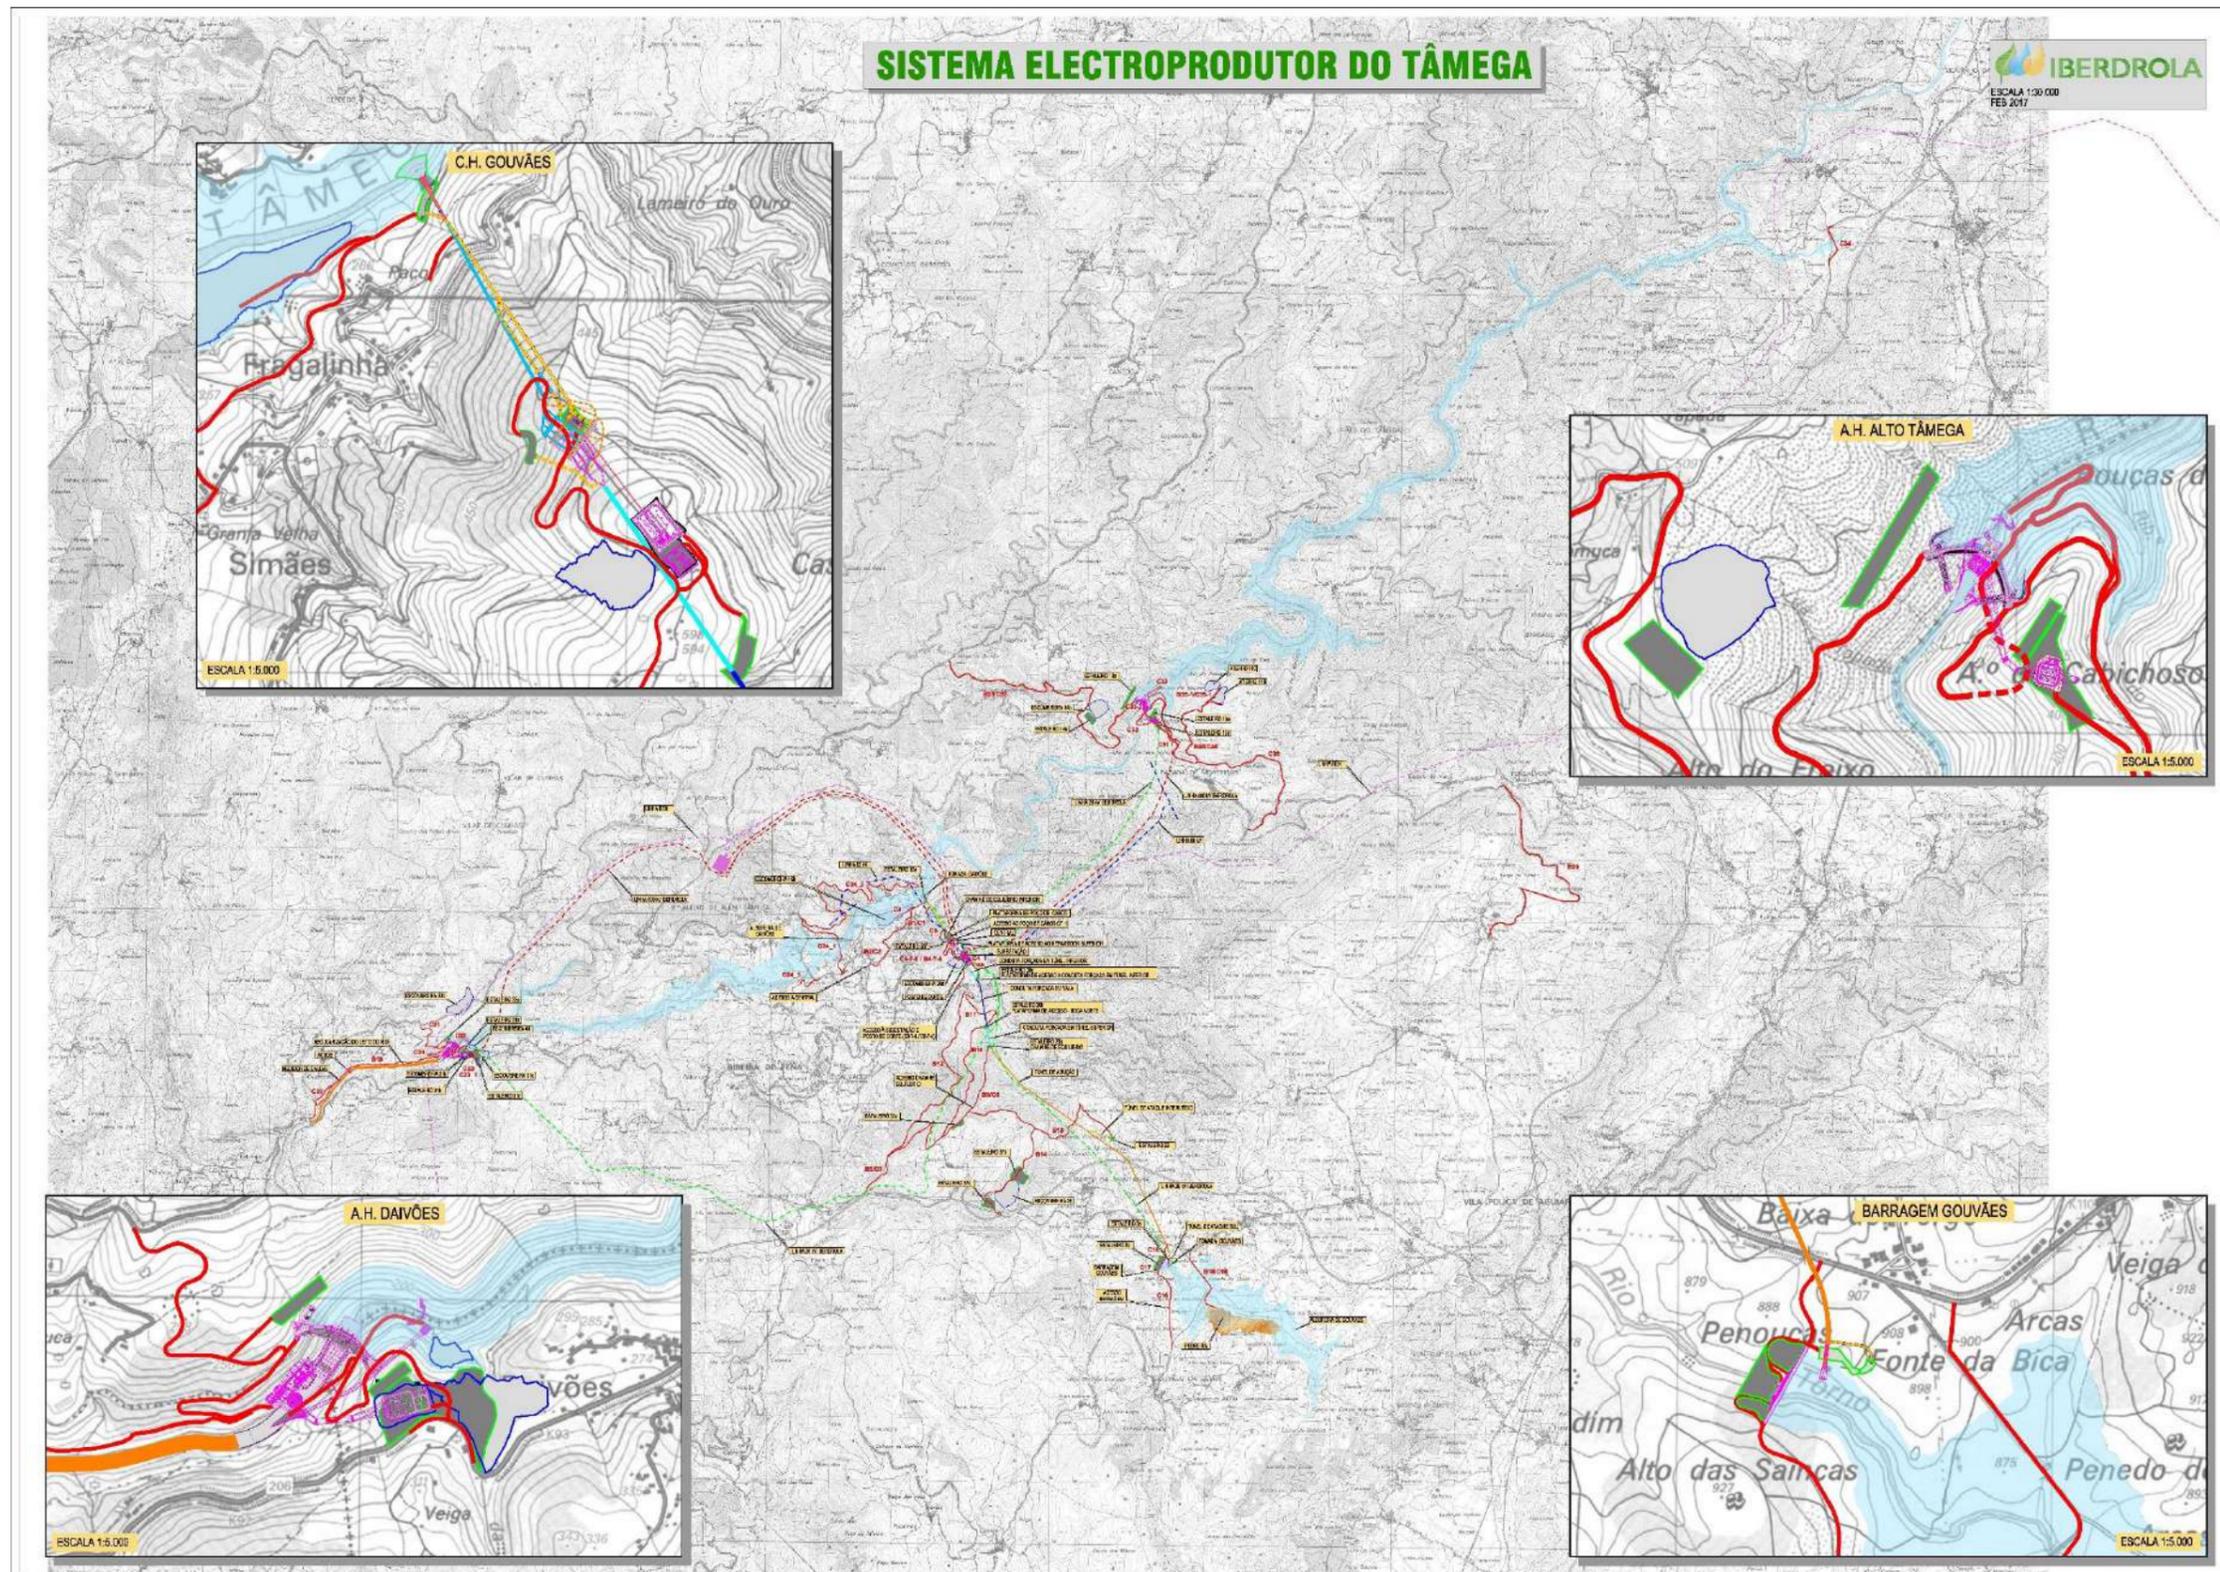
Figura 5: Planta Geral do Projeto SET

Para uma melhor percepção da localização do SET e inserção espacial das várias zonas de intervenção foi incorporada, na figura 5 a Planta Geral do Projeto SET. Esta planta é a mesma que foi entregue no RTAA anterior e não sofreu alterações.

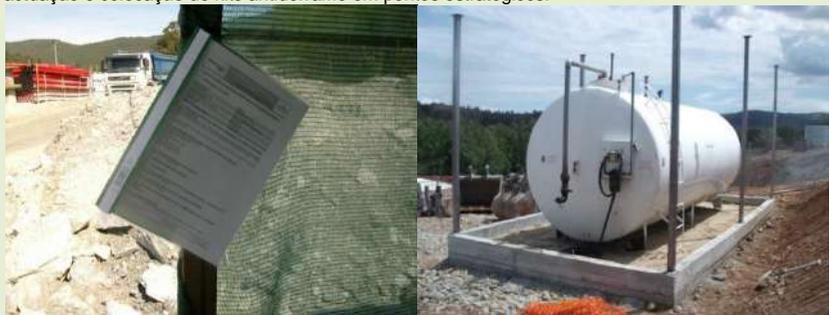
</div> <p><i>Bacia de retenção de depósito de gasóleo existente no Ataque Intermédio de Gouvães (12/06/2017) e Fichas de Dados de Segurança presente no Parque de Armazenamento de Substâncias Químicas do Estaleiro da Escobreira 16B (03/04/2017)</i></p>

<p>h) Assegurar o cumprimento das normas de segurança respeitantes ao armazenamento de matérias perigosas no espaço físico do estaleiro. Os locais de armazenamento deverão estar devidamente assinalados e compartimentados, com vista a situações de derrame, explosão ou incêndio;</p>	<ul style="list-style-type: none"> • Nos Planos de Estaleiro e PGR, encontram-se definidas as condições de armazenamento e acondicionamento de matérias / resíduos perigosos. • Implementadas bacias de retenção nas zonas de armazenamento de produtos químicos e parques de resíduos perigosos, zonas de manutenção de equipamentos e maquinaria e outras zonas susceptíveis de produção de efluentes contaminados, com pendente para separador de hidrocarbonetos ou outros sistemas similares. • Identificação e sinalização (incluindo proibido fumar ou fumar) dos locais de armazenamento e instalação de bacias de retenção ou estruturas similares, colocação de extintores e kits antiderrame junto a essas áreas e compartimentação/separação das áreas. • Afixação das medidas de gestão ambiental (boas praticas ambientais) relativas ao armazenamento de substâncias perigosas e disponibilização das Fichas de Dados de Segurança • Assegurada a rotulagem e identificação de todas as substâncias químicas/perigosas. • Paralelamente foram ministradas ações de formação a todos os trabalhadores relativamente a este descritor. • A quantidade de solos contaminados encaminhada para operador licenciado está registada na Ficha operacional FO01.05 (foram encaminhados 38,368 toneladas para operador licenciado). • Afixação de modos de actuação e colocação de kits antiderrame em pontos estratégicos. <div data-bbox="1003 858 1832 1173" data-label="Image">

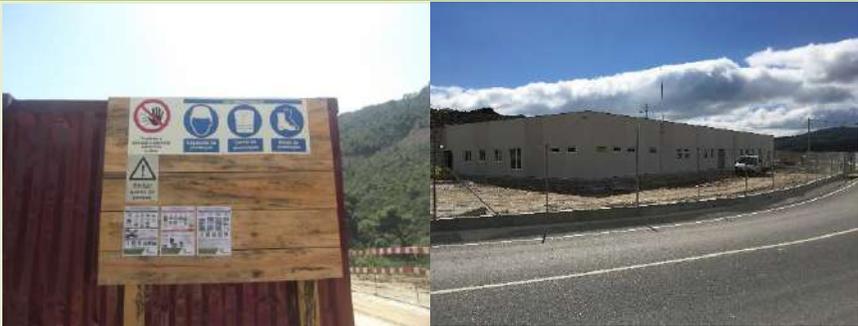
<p><i>Sinalização presente no AH Alto Tâmega (12/06/2017) e Vedação Escritórios Bustelo (26/05/2017)</i></p>
<p>k) Assegurar as necessárias condições de informação aos utilizadores da zona de forma a evitar quaisquer acidentes, no eventual desvio provisório das águas a realizar para a construção da barragem.</p>	<ul style="list-style-type: none"> • Efectuadas ações iniciais de sensibilização / divulgação ao público do projeto e principais impactes associados - ações efetuadas junto das CM e JF, incluindo mecanismos de realização de reclamações / pedidos de esclarecimento e gestão de informação. • Afixação em locais estratégicos de divulgação de actividades construtivas. • Sensibilização da população com distribuição de panfletos porta-a-porta e colocação de cartazes em pontos estratégicos.

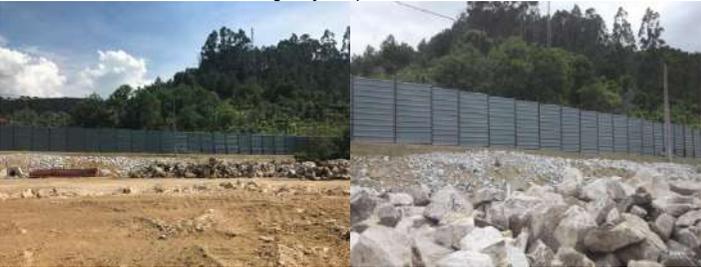
<p><i>Vedação opaca Estaleiro Margem Esquerda AH Daivões (01/06/2017)</i></p>
<p>9. As ações pontuais de desmatamento, destruição do coberto vegetal, limpeza e decapagem dos solos devem ser limitadas às zonas estritamente indispensáveis para a execução da obra.</p>	<ul style="list-style-type: none"> • Em curso PM de Flora (ver capítulo 4.3.2): A monitorização foi realizada conforme o previsto no Plano Geral de Monitorização, não tendo sido registadas situações a destacar. • Foi efectuada marcação topográfica, piquetagem / sinalização do terreno, evidenciando a marcação / balizamento da área restrita de intervenção. • Paralelamente foram ministradas ações de formação a todos os trabalhadores relativamente a este descritor.

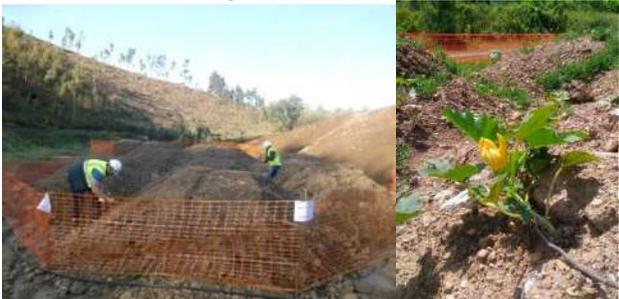
<p><i>Balizamento, identificação e sementeira no depósito de terra vegetal da escombreira 16B (05/04/2017 e 13/06/2017)</i></p>

<p>10. Antes dos trabalhos de movimentação de terras, proceder à decapagem da terra viva e ao seu armazenamento em pargas, para posterior reutilização em áreas afetadas pela obra.</p>	<ul style="list-style-type: none"> • Foram estabelecidos Depósitos de Terras Vegetais (vedados e sinalizados) conforme abaixo descrito: <ul style="list-style-type: none"> - Colocação em pargas de secção trapezoidal/triangular com as seguintes dimensões máximas: largura 6 a 8m e altura, de 2 a 3m de longitude variavel dependendo da superficie disponivel; - A parte superior das pargas deverá ficar ligeiramente convexa para permitir uma boa infiltração da agua; - Sempre que se verificar a necessidade de um período de armazenamento superior a 6 meses, deverá ser efectuada a remoção e arejamento com máquinas ligeiras, devendo ser realizada uma sementeira de leguminosas, de modo a conservar a terra ensombrada e fresca e evitar o aparecimento de infestantes. • Paralelamente foram ministradas ações de formação a todos os trabalhadores relativamente a este descritor • A reutilização de terra vegetal será efectuada de acordo com o previsto nos PIRP. • Elaborado Procedimento Ambiental de Manutenção de Depósitos de Terra Vegetal. • Efectuadas ações de revolvimento e sementeiras das terras vegetais na Primavera de 2017 (ver FO.01.02).

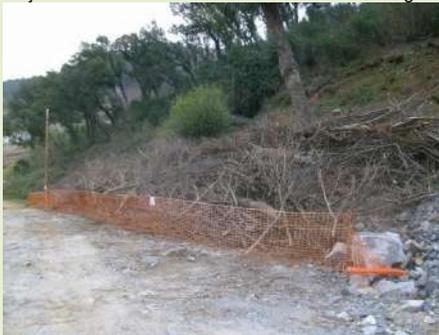
<p><i>Balizamento e identificação da matéria vegetal acondicionada na escombreira 16B (20/03/2017)</i></p>

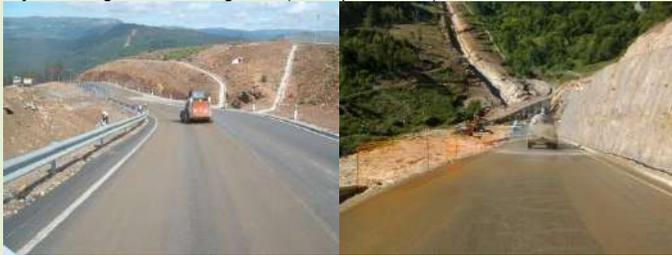
<p><i>Limpeza de acesso Eixo C4, 7 e 8, com vassoura mecânica, junto à escombreira 26D (12/06/2017) e limpeza de acesso B5 com rega junto à Plataforma Forçada Inferior (07/06/2017)</i></p>

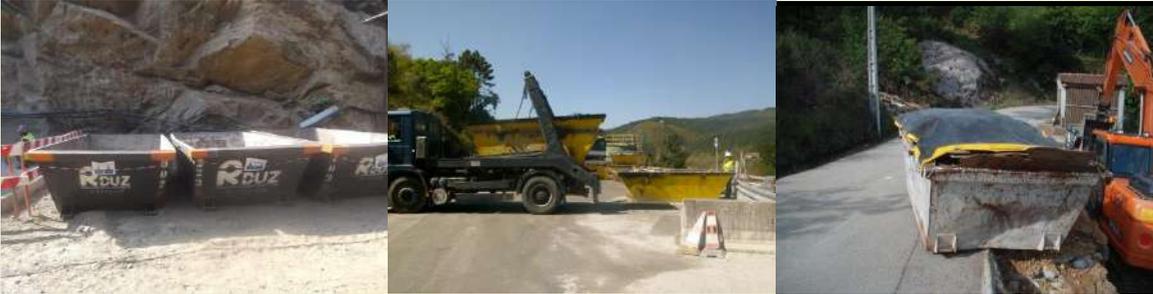
</div> <p><i>Parque de Resíduos Não Perigosos presente na frente de execução do Túnel de Desvio Provisório do AH Alto Tâmega (21/06/2017) e operação de recolha de RCD por operador licenciado no Túnel de Acesso à Central de Gouvães (05/04/2017)</i></p> <div style="display: flex; justify-content: space-around;">

<p>41. Assegurar o correto armazenamento temporário dos resíduos produzidos, de acordo com a sua tipologia e em conformidade com a legislação em vigor. Deve ser prevista a contenção/retenção de eventuais escorrências/derrames. Não é admissível a deposição de resíduos, ainda que provisória, nas margens, leitos de linhas de água e zonas de máxima infiltração.</p>	<ul style="list-style-type: none"> • Implementadas MM conforme estabelecido em Plano de Gestão de Resíduos (com PPGRCD) - ver Ficha Operacional FO01.05: a separação selectiva dos resíduos e a disponibilização de contentorização adequada, potencia a valorização de resíduos, bem como garantido o correcto encaminhador para operador licenciado. De abril a junho de 2017 foram encaminhados para operador de gestão de resíduos licenciado um total 1.340,278 toneladas de resíduos de construção e demolição. • Paralelamente foram ministradas ações de formação a todos os trabalhadores relativamente a este descritor. <div style="display: flex; justify-content: space-around;">

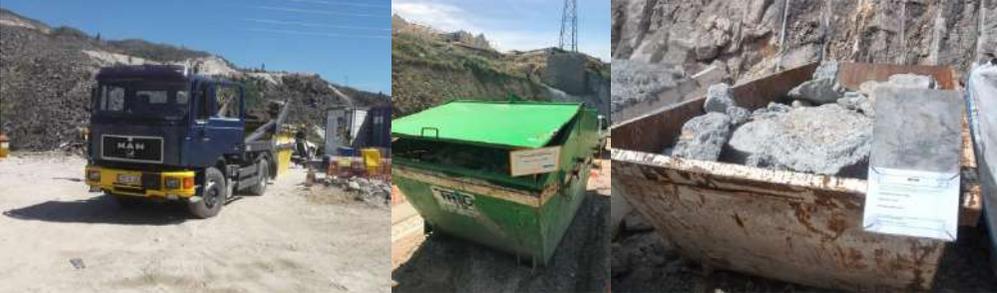
</div> <p><i>Operação de recolha de RCD por operador licenciado em AH Daivões (05/06/2017) e recipientes de armazenamento temporário de embalagens compósitas no AH Daivões e de resíduos de betão no Ataque Sul de Gouvães (16/05/2017)</i></p>

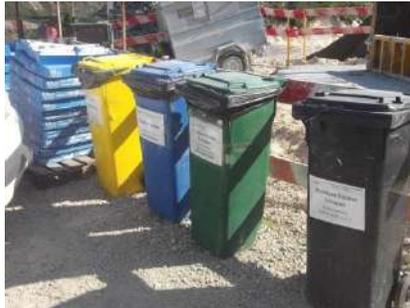
<p><i>Ecoponto presente no Estaleiro Central do AH Daivões (11/04/2017)</i></p>

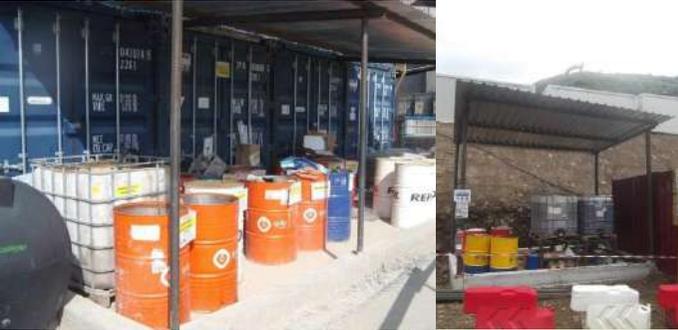
<p><i>Parques de Resíduos Perigosos presente no Bifurcador Superior (11/04/2017) e na frente Túnel de Desvio Provisório do AH Alto Tâmega (29/06/2017)</i></p>

<p>45. Os óleos, lubrificantes, tintas, colas e resinas usados devem ser armazenados em recipientes adequados e estanques, para posterior envio a destino final apropriado, preferencialmente a reciclagem.</p>	<ul style="list-style-type: none"> • Implementadas MM conforme estabelecido em Plano de Gestão de Resíduos (com PPGRCD) - ver Ficha Operacional FO01.05: a separação selectiva dos resíduos e a disponibilização de contentorização adequada, potencia a valorização de resíduos, bem como garantido o correcto encaminhador para operador licenciado. • As quantidades de resíduos perigosos encaminhadas para operador encontram-se expressas na Ficha Operacional FO01.05 (no 2º trimestre de 2017 foram encaminhados 55,304 ton). • Ministradas ações de formação a todos os trabalhadores relativamente a este descritor.

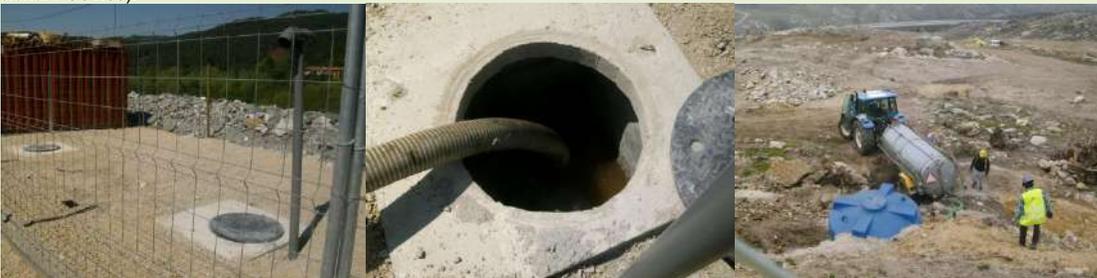
</div> <p>Fossa estanque do Estaleiro da Escombreira 16B (12/04/2017) e recolha de efluente pela CM no mesmo local (17/04/2017) e no Estaleiro 37B (09/05/2017)</p>

<p>47. Assegurar o destino final adequado para os efluentes domésticos provenientes do estaleiro, de acordo com a legislação em vigor – ligação ao sistema municipal ou, alternativamente, recolha em tanques ou fossas estanques e posteriormente encaminhados para tratamento. <i>Inclui-se nesta MM o controlo e tratamento de todas as águas residuais industriais e medidas de controlo e minimização de arraste de sedimentos</i></p>	<ul style="list-style-type: none"> • Não existe rejeição para meio natural de efluentes domésticos (presença de WCs químicos ou fossa estanque com recolha de lamas por empresa especializada). • Guias de recolha de efluentes domésticos e declaração das empresas especializadas disponíveis para consulta. • Em curso programas de autocontrolo quantitativo e qualitativo de rejeição de águas residuais industriais, de acordo com definido nas licenças. • As zonas de armazenamento de produtos e de manutenção de equipamentos e maquinaria foram estabelecidas em plataforma impermeável com pendente para separador de hidrocarbonetos ou fossa estanque. • As águas provenientes das escavações subterrâneas estão a ser encaminhadas para sistemas de tratamento constituídos por bacias de decantação e filtros-prensa e sempre que aplicável reutilizadas no processo construtivo. • Verifica-se até ao momento apenas descarga de águas residuais industriais nos Ponto de Descarga licenciado PV1, PV2, PV8 e PV11 (ver Ficha Operacional FO01.03). <div data-bbox="869 746 1966 1024" data-label="Image">

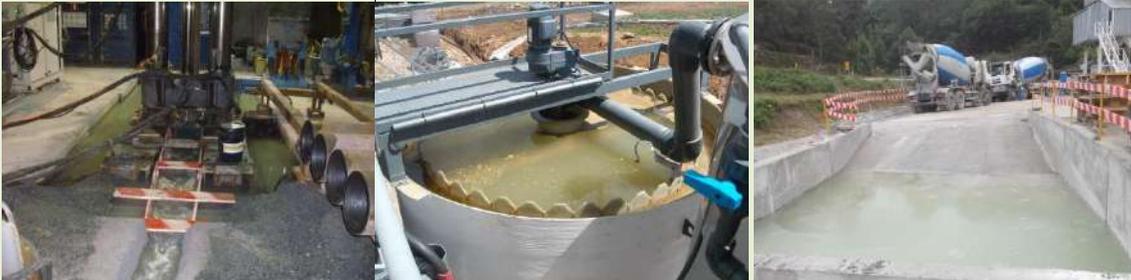
<p>Instalação do sistema de recirculação de água no raiseboring do bifurcador (24/04/2017), entrada em funcionamento da estação de tratamento das águas residuais industriais no Ataque Intermédio de Gouvães (12/06/2017) e Sistema de Decantação da Central de Betão Auxiliar do AH Daivões (28/06/2017)</p>
<p>48. A zona de armazenamento de produtos e o parque de estacionamento de viaturas devem ser drenados para uma bacia de retenção, impermeabilizada e isolada da rede de drenagem natural, de forma a evitar que os derrames acidentais de óleos, combustíveis ou outros produtos perigosos contaminem os solos e as águas. Esta bacia de retenção deve estar equipada com um separador de hidrocarbonetos.</p>	<p>Ver MMG1.h) e MME47</p>
<p>49. Sempre que ocorra um derrame de produtos químicos no solo, deve proceder-se à recolha do solo contaminado, se necessário com o auxílio de um produto absorvente adequado, e ao seu armazenamento e envio para destino final ou recolha por operador licenciado.</p>	<ul style="list-style-type: none"> • Implementadas as MM conforme estabelecido no Plano de Emergência (afixação de modos de atuação e colocação de Kits antiderrame em pontos estratégicos). • Promoção de realização de simulacros referentes a cenários de derrames. • Ministradas ações de formação a todos os trabalhadores relativamente a este descritor.

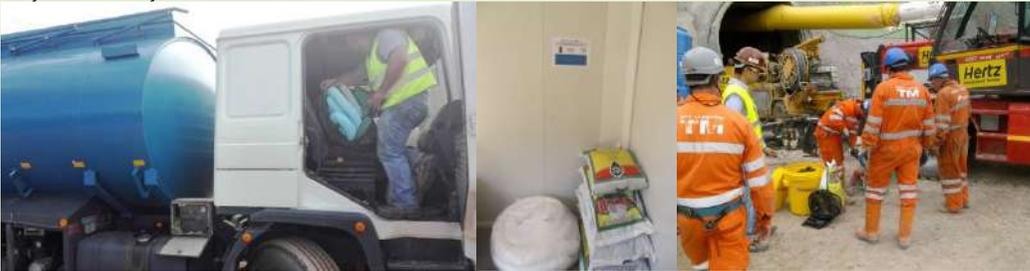
<p>Presença de kit anti-derrame em camião cisterna e no Estaleiro do AH Alto Tâmega (16/05/2017 e 12/06/2017), realização de simulacro ambiental – derrame na Boca Norte de Gouvães (08/05/2017)</p>

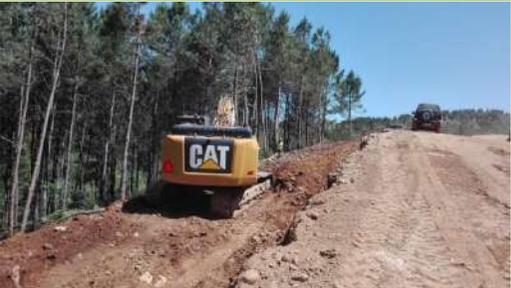
<p><i>Acompanhamento arqueológico do Acesso C30 AT (26/05/2017)</i></p>
<p>5. Sinalizar e vedar as ocorrências que se situem até 100 m da área de intervenção do projeto, condicionando a circulação de modo a evitar a sua afetação. As ocorrências situadas a menos de 50 m da área de intervenção deverão ser vedadas com painéis.</p>	<ul style="list-style-type: none"> • Realização de prospeções antes do início dos trabalhos pra identificação de OP, não havendo nada de relevante a destacar. Relativamente aos registos gráficos das ocorrências com afetação direta, foram executados 15 registos de tipo 1 e 1 registo de tipo 2. A tutela procedeu ao desbloqueio/aprovação de 11 registos (estes registos foram os aprovados no período e contemplam registos enviados anteriormente mas que ainda não se encontravam desbloqueados). • Efectuada a sinalização e vedação de protecção das OP nas frentes de obra. • Mapa de Condicionantes Patrimoniais divulgado ao empreiteiro (actualizado mensalmente). • Ministradas ações de formação a todos os trabalhadores relativamente a este descritor.

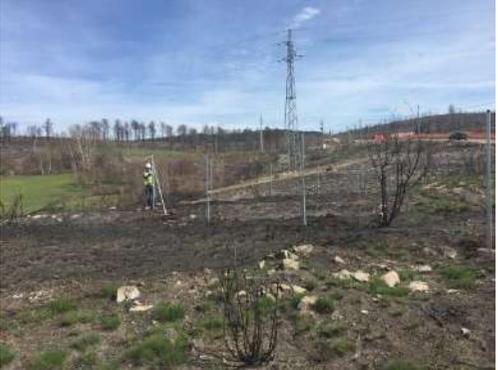
<p><i>Colocação de vedação de proteção da OP 93 – Mamoa de Penouças junto ao acesso C15 (03/04/2017)</i></p>

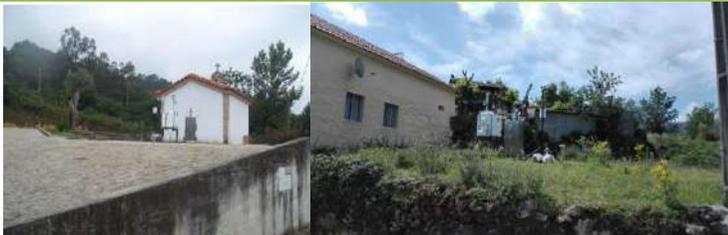
<p><i>Monitorização da qualidade do Ar em Paçô AR8 (24/05/2017) e em Parada de Monteiros AR7 (31/05/2017)</i></p>

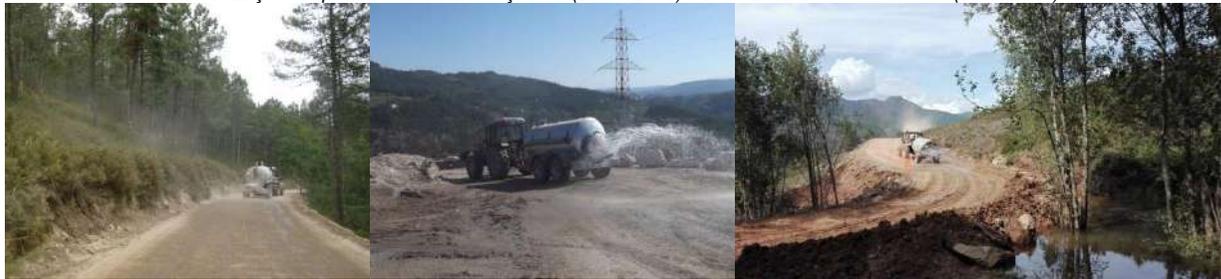
<p><i>Rega de Acesso B14 (08/06/2017), Acesso C21 (23/05/2017) e Acesso C35 (16/05/2017)</i></p>
<p>23. Conferir especiais cuidados nas operações de carga, de descarga de deposição e transporte de materiais de construção e de materiais residuais da obra, especialmente se forem pulverulentos ou do tipo particulado, nomeadamente com o acondicionamento controlado durante a carga, a adoção de menores alturas de queda durante a descarga, a cobertura, o transporte e a deposição na área afeta à obra.</p>	<ul style="list-style-type: none"> • Em curso Mecanismo de Reclamações e Sugestões e sua gestão (ver capítulo 4.1.3) • Ministradas ações de formação a todos os trabalhadores relativamente a este descritor . • No que se refere à execução do Plano de Monitorização de Qualidade do Ar, no trimestre em questão foi iniciada a realização das campanhas semanais em todos os pontos (2 campanhas por ponto) da Monitorização da Qualidade do Ar.

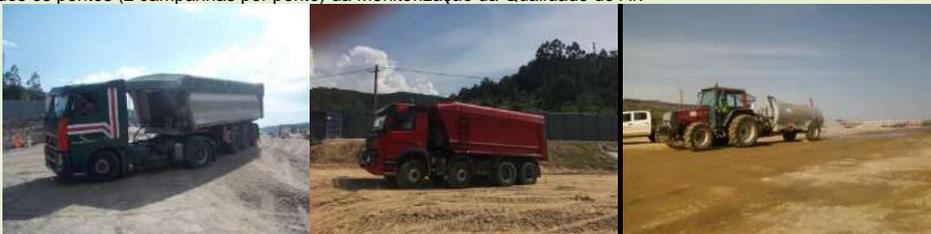
<p><i>Cargas cobertas no AH Daivões (19/06/2017 e 16/05/2017) e rega de plataforma e stock de inertes no Ataque Sul de Gouvães (13/04/2017)</i></p>

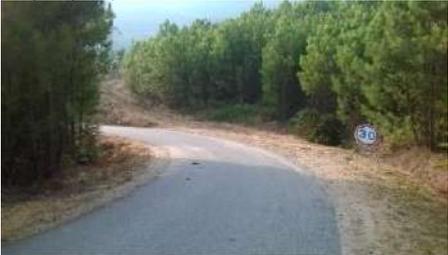
<p><i>Sinalização de limite de velocidade Acessos AT</i></p>

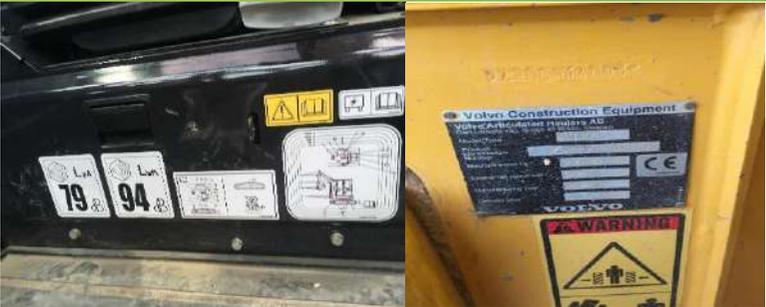
<p><i>Registo fotográfico de homologação acústica de equipamentos presentes no Ataque Intermédio de Gouvães</i></p>
<p>33. Diligenciar no sentido de que as operações mais ruidosas que se efetuam na proximidade de habitações se restringem ao período diurno e nos dias úteis.</p>	<ul style="list-style-type: none"> • Em curso Programa de Monitorização de Ambiente Sonoro (ver capítulo 4.3.1): No trimestre em questão foi realizada uma nova Monitorização do Ambiente Sonoro (Junho). Os resultados encontram-se ainda em tratamento sendo que os mesmos serão apresentados no próximo RTAA. • Em relação à campanha realizada no 1º trimestre de 2017 verifica-se que os níveis sonoros obtidos nos 14 locais monitorizados, estão em conformidade com os valores regulamentares definidos no RGR, 60 dB(A) no período entardecer e de 55 dB(A) no período noturno, cumprindo assim o estipulado também nas respetivas LER emitidas, e com o valor ao recomendado pela APA para o período diurno (65 dB(A)). • Solicitadas Licenças Especiais de Ruído sempre que decorreram actividades durante o período legislado (consulta sob pedido) • Ministradas ações de formação a todos os trabalhadores relativamente a este descritor

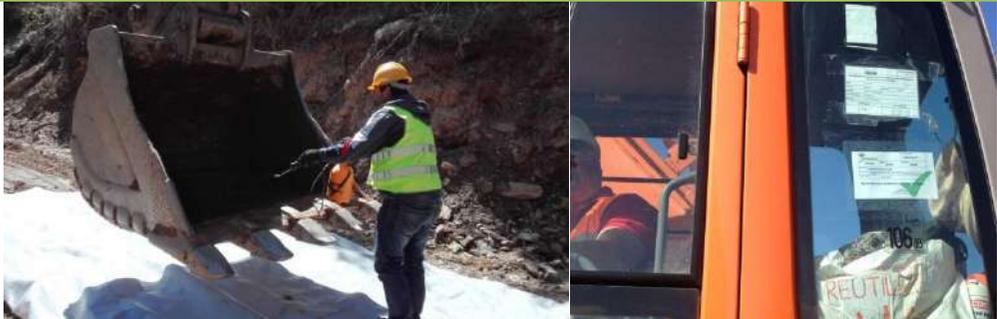
<p><i>Desinfecção de equipamento para intervenção em linha de água (passagens hidráulicas) nos Acessos AT (27/04/2017) e Distico disposto em equipamento presente no AH Daivões após desinfecção (23/06/2017)</i></p>
<p>41. Aplicação das medidas de minimização das linhas elétricas identificadas no “Manual de Apoio à Análise de Projetos Relativos à Instalação de Linhas Aéreas de Distribuição e Transporte de Energia Elétrica”, produzido pelo ICNB.</p>	<ul style="list-style-type: none"> • Só aplicável a Linhas de 20kV. • Em curso PM de Fauna - Avifauna (ver capítulo 4.3.2 - A monitorização foi realizada conforme o previsto no Plano Geral de Monitorização, não tendo sido registadas situações relevantes na das atividades monitorizadas. • Acompanhamento biológico (ver capítulo 4.1.2) – sem incidências

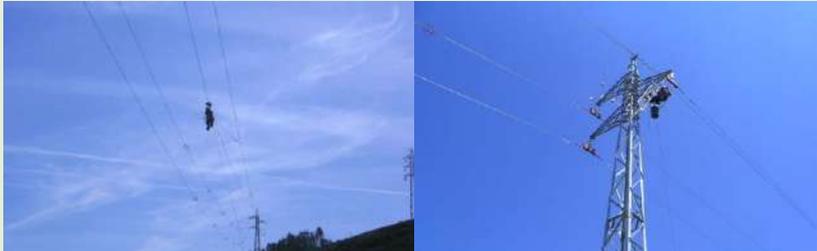
<p><i>Dispositivos anti-poiso e anti-nidificação, sinalizadores de espiral, protetores isolantes nas pinças de amarração e suspensão, adoção de arcos e fiadores em cabo coberto.</i></p>

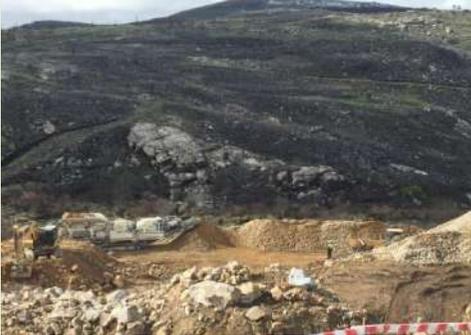
<p><i>Britagem de rocha na Tomada de Água proveniente das escavações para aplicação em melhoria de acessos e plataformas de estaleiro (17/05/2017)</i></p>
