SISTEMA ELETROPRODUTOR DO TÂMEGA

RELATÓRIO TRIMESTRAL DE ACOMPANHAMENTO AMBIENTAL (RTAA)

SET.2017.04_RTAA6

NOVEMBRO 2017

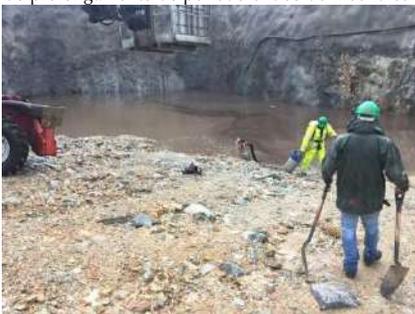
<p><i>Inundação Tomada de Água de Gouvães e implementação de medidas (06/07/2017)</i></p>

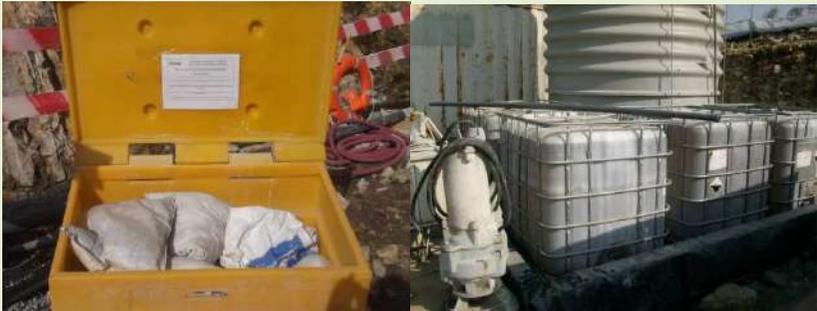
<p><i>Kit de emergência ambiental (Derrames) presente na boca de saída do Túnel de Desvio Provisório de Daivões (29/08/2017) e Parque de Substâncias Químicas com bacia de retenção no Ataque Sul (08/09/2017)</i></p>

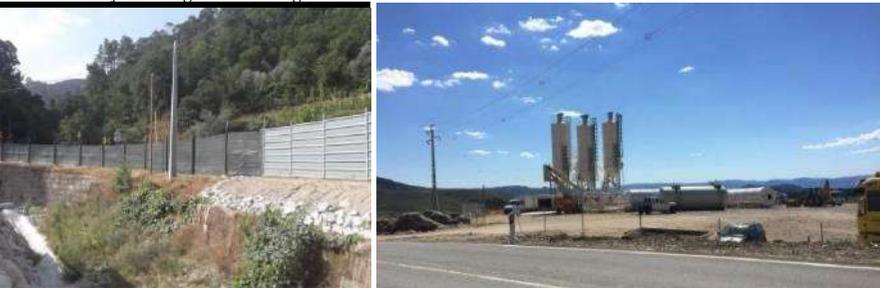
<p><i>Vedação opaca em rede e em metal do Estaleiro Margem Esquerda AH Daivões (17/08/2017) e vedação do Estaleiro Industrial 37B (20/07/2017)</i></p>

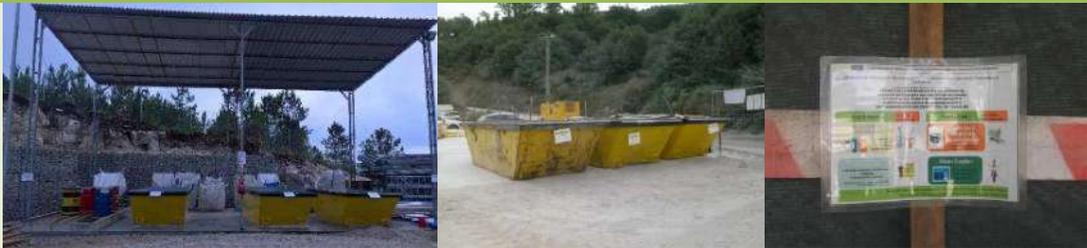
<p><i>Parque de Resíduos Perigosos e Não Perigosos, presente no Estaleiro 37A (21/06/2017), disponibilização de meios de contentorização e triagem de RCDs no estaleiro industrial da Central (de Gouvães (04/08/2017) e afixação de cartaz de medidas de gestão de resíduos do AH Daivões (31/08/2017)</i></p>
<p>43. Os resíduos produzidos nas áreas sociais e equiparáveis a resíduos urbanos devem ser depositados em contentores especificamente destinados para o efeito, devendo ser promovida a separação na origem das frações recicláveis e posterior envio para reciclagem.</p>	<p>Ponto de situação e Prazo - Em curso Ocorrência Ambiental e eficácia - Sem ocorrências - conforme Evidências/Observações</p> <ul style="list-style-type: none"> • Implementadas MM conforme estabelecido em Plano de Gestão de Resíduos (com PPRCD) - ver Ficha Operacional FO01.05: a separação selectiva dos resíduos e a disponibilização de contentorização adequada, potencia a valorização de resíduos, bem como garantido o correcto encaminhador para operador licenciado. • Paralelamente foram ministradas ações de formação a todos os trabalhadores relativamente a este descritor • Os RSU têm sido encaminhados para os contentores municipais, conforme o disposto no Regime Geral de Gestão de Resíduos (RGGR), consubstanciado no Decreto-Lei n.º 73/2011, de 17 de junho, que define que a responsabilidade de gestão cabe aos municípios, no caso de produções diárias inferior a 1.100 litros. • No decorrer do 4º trimestre de 2017, será articulada através das Câmaras Municipais a aquisição/aumento de serviços de fornecimento e manutenção de contentores e de recolha de RSU, em função do acréscimo do número de trabalhadores/áreas de refeição e consequentemente da maior produção desta tipologia de resíduos.

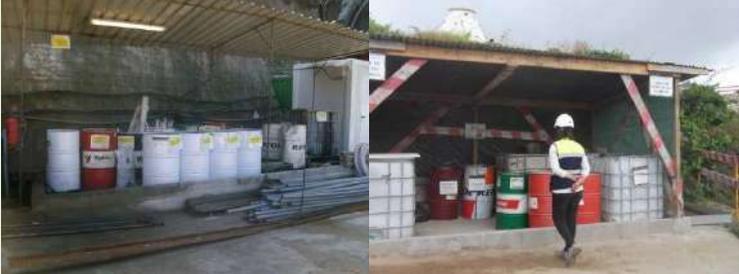
<p><i>Parques de Resíduos Perigosos presentes no Túnel de acesso à Central de Gouvães (28/08/2017) e no Estaleiro da ME do AH Daivões (03/07/2017)</i></p>
<p>46. Manter um registo atualizado das quantidades de resíduos gerados e respetivos destinos finais, com base nas guias de acompanhamento de resíduos.</p>	<p>Ponto de situação e Prazo - Em curso Ocorrência Ambiental e eficácia - Sem ocorrências - conforme Evidências/Observações</p> <ul style="list-style-type: none"> • As quantidades de resíduos encaminhados e respectiva operação de gestão encontram-se expressos na Ficha Operacional FO01.05. • De julho a setembro de 2017 foram encaminhados para operador de gestão de resíduos licenciado um total 1.669,67 toneladas de resíduos de construção e demolição. Salienta-se que a tipologia com maior expressão quantitativa refere-se aos resíduos de betão. • Constata-se que no 3º trimestre de 2017 em relação ao trimestre anterior, houve um aumento pouco significativo de resíduos encaminhados para operador licenciado, muito provavelmente associado à manutenção do número de frentes de obra/empreitadas. • Constata-se que das 1.669,67 toneladas de resíduos produzidos, foi encaminhada entre julho a setembro de 2017 uma fração de quase 100% de resíduos para valorização • Guias de Acompanhamento de Resíduos, registo SIRAPA, MIRR e Certificados de Recepção disponíveis para consulta.

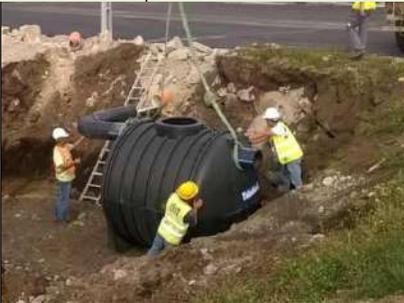
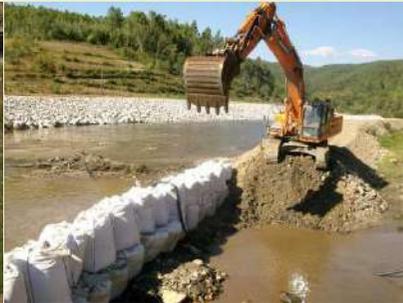
</div> <p style="text-align: center;"><i>Instalação de Separador de Hidrocarbonetos para a fase de exploração da Pedreira de Gouvães (03/07/2017) e construção da pré-ensecadeira de jusante para a Tomada de Água de Daivões (05/09/2017)</i></p>

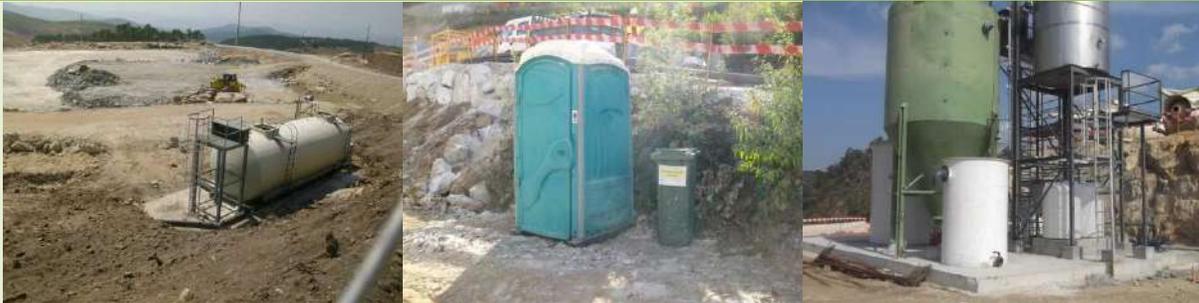
<p><i>ETAR do Estaleiro Social 37B (23/08/2017), colocação de wc químico e meios de contentorização de RSUs na tomada de água de Daivões (12/09/2017) e instalação de ETARI no AH Daivões (31/08/2017)</i></p>
<p>48. A zona de armazenamento de produtos e o parque de estacionamento de viaturas devem ser drenados para uma bacia de retenção, impermeabilizada e isolada da rede de drenagem natural, de forma a evitar que os derrames acidentais de óleos, combustíveis ou outros produtos perigosos contaminem os solos e as águas. Esta bacia de retenção deve estar equipada com um separador de hidrocarbonetos.</p>	<p>Ver MMG1.h) e MME47</p>
<p>49. Sempre que ocorra um derrame de produtos químicos no solo, deve proceder-se à recolha do solo contaminado, se necessário com o auxílio de um produto absorvente adequado, e ao seu armazenamento e envio para destino final ou recolha por operador licenciado.</p>	<p>Ponto de situação e Prazo - Em curso Ocorrência Ambiental e eficácia - Emitida uma Não Conformidade relacionadas com derrames - Parcialmente implementada / Ausência de implementação plena Evidências/Observações</p> <ul style="list-style-type: none"> • Implementadas as MM conforme estabelecido no Plano de Emergência (afixação de modos de atuação e colocação de Kits antiderrame em pontos estratégicos). • Promoção de realização de simulacros referentes a cenários de derrames. • Ministradas ações de formação a todos os trabalhadores relativamente a este descritor.

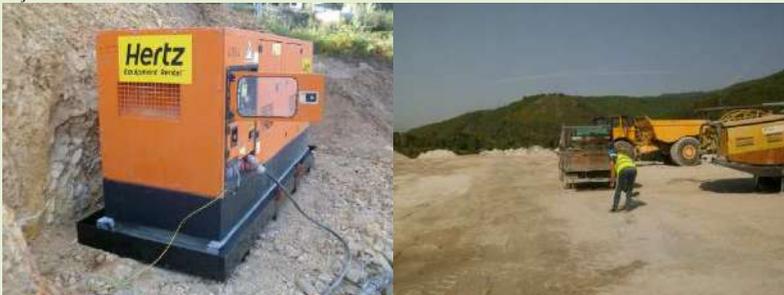
<p><i>Colocação de bacia de retenção em gerador existente na zona da tomada de água de Daivões (20/09/2017) e Recolha de solos contaminados na escombreira 16b (25/08/2017)</i></p>

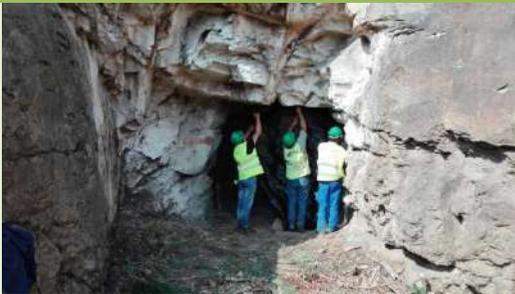
<p><i>Trabalhos de selagem da galeria de sondagem MD do AH Alto Tâmega (19/09/2017)</i></p>
<p>11. Recuperação das áreas intervencionadas, acessos incluídos, no âmbito dos aproveitamentos que não serão realizados.</p>	<p>Ponto de situação e Prazo Por iniciar - No caso de aproveitamentos que não serão realizados. Ocorrência Ambiental e eficácia NA Evidências/Observações NA</p>
<p>12. Garantia de existência de, pelo menos, uma passagem para mamíferos de médio porte, na zona não subterrânea do circuito hidráulico Gouvães-Daivões, e de outras passagens no restante troço não subterrâneo, para fauna de menores dimensões.</p>	<p>Ponto de situação e Prazo Conforme Parecer da CA ao RECAPE (Junho 2011), esta medida deixa de ser aplicável devido às alterações inseridas no Projeto de Execução Ocorrência Ambiental e eficácia NA Evidências/Observações NA</p>

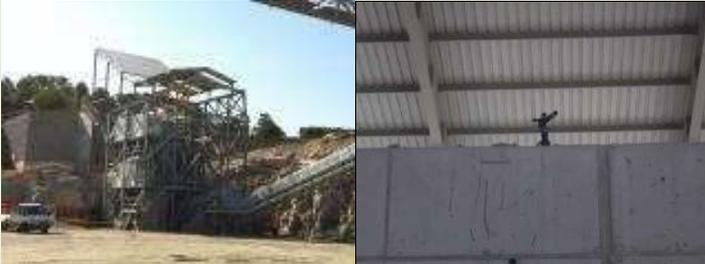
<p><i>Início de encapsulamento do Primário da Pedreira de Gouvães para diminuir a emissão de poeiras e ruído (20/09/2017) e Sistema de aspersão de inertes da Central de Betão Auxiliar do AH Daivões (12/09/2017)</i></p>
<p>24. Acondicionar e cobrir, nomeadamente em dias secos e ventosos, os materiais de construção e os materiais residuais da obra, especialmente se forem pulverulentos ou do tipo particulado, para evitar a sua queda e o seu espalhamento na via pública aquando do transporte para a área afeta à obra ou para o seu depósito definitivo.</p>	<p>Ver MME 23</p>
<p>25. Não realizar queimas a céu aberto de qualquer tipo de materiais residuais da obra.</p>	<p>Ponto de situação e Prazo - Em curso Ocorrência Ambiental e eficácia - Sem ocorrências - conforme Evidências/Observações</p> <ul style="list-style-type: none"> • Não foram efetuadas queimas de resíduos a céu aberto. • Em curso Plano de Monitorização de Qualidade do Ar (ver MME22) • Ministradas ações de formação a todos os trabalhadores relativamente a este descritor.

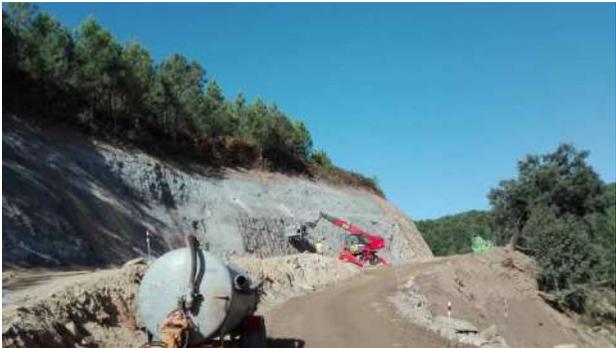
<p><i>Contenção de taludes no Acesso C25 (29/09/2017)</i></p>

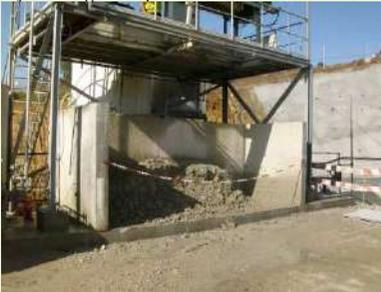
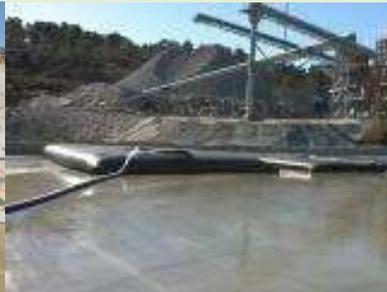
</div> <p>Filtro de prensa associado ao PV11 presente no Ataque Intermédio (07/07/2017) e Sistema de tratamento de águas Residuais (geotubos) existente na Pedreira de Gouvães (28/09/2017)</p>

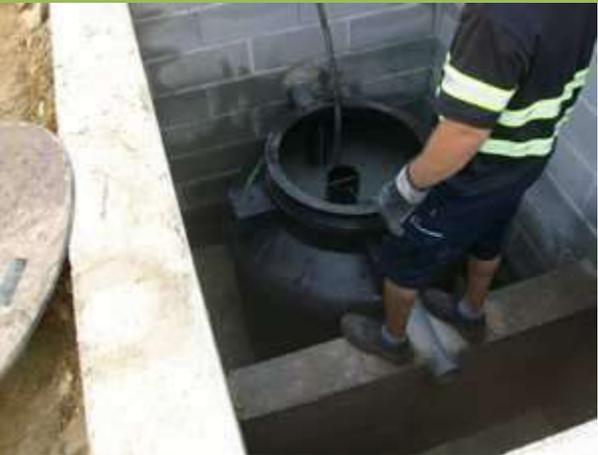
<p><i>Limpeza do separador de hidrocarbonetos da forçada inferior (09/06/2017)</i></p>
<p>Estarão disponíveis as autorizações das descargas de águas residuais industriais e das águas residuais domésticas ao rio e/ou da correspondente fossa séptica ou do tanque estanque associado.</p>	<p>Ponto de situação e Prazo Em curso Ocorrência Ambiental e eficácia Sem ocorrências - conforme Evidências/Observações Previamente à descarga de águas residuais foram obtidas todas as autorizações ou licenciamentos. Em anexo à ficha operacional FO.III.01.04 encontra-se descrito o ponto de situação da gestão de efluentes associados a cada empreitada/frente de obra, o qual inclui a identificação das respectivas licenças/autorizações. Estas autorizações ou licenças encontram-se disponíveis para consulta caso solicitado.</p>
<p>Estarão disponíveis todos os sistemas de contenção e recolha necessários no caso de derrame no leito do rio.</p>	<p>Ponto de situação e Prazo - Em curso Ocorrência Ambiental e eficácia - Sem ocorrências - conforme Evidências/Observações Nas frentes de obra/intervenções junto às linhas de água são colocados kit de emergência ambiental, os quais incluem mangas e mantas absorventes, ou seja material de tratamento e combate de derrames mais apropriado para zonas com água.</p>

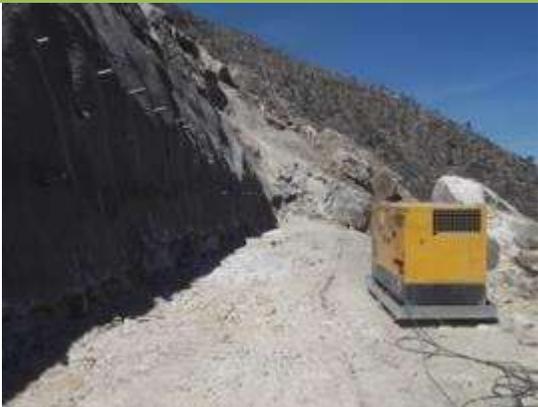
<p><i>Bacia retenção de gerador presente na Central de daivões (03/08/2017)</i></p>
<p>9. Utilização de Escombreyas Estabelecidas</p> <p>Durante as obras, o empreiteiro poderá utilizar como escombreyas zonas específicas indicadas pela Iberdrola e aprovadas em RECAPE. Será elaborado um Projecto de Escombreyas (plano de escoamentos, plano de compactação, possíveis medidas como decantações prévias ao escoamento pluvial para o rio, etc.).</p> <p>As obras de acondicionamento da zona a utilizar como escombreyas provocarão cortes, desmatações prévias, compactação dos solos, entre outros, que se deverão controlar. As zonas afectadas por estas deverão ser submetidas a uma recuperação paisagística posterior.</p>	<p>Ponto de situação e Prazo - Em curso/por iniciar (recuperação paisagística – no final de enchimento da escombreyas)</p> <p>Ocorrência Ambiental e eficácia - Sem ocorrências - conforme</p> <p>Evidências/Observações Em curso a deposição dos escombros apenas nas escombreyas aprovadas. Por cada escombreyas é elaborado um projecto de escombreyas com o plano de enchimento. No final dos trabalhos para cada escombreyas será efectuada a recuperação paisagística das escombreyas emersas.</p>
