# RELATÓRIO DE MONITORIZAÇÃO

MONITORIZAÇÃO DA QUALIDADE DAS ÁGUAS SUPERFICIAIS,

SUBCONCESSÃO DO PINHAL INTERIOR

LOTE 3: IC3 - CONDEIXA/COIMBRA

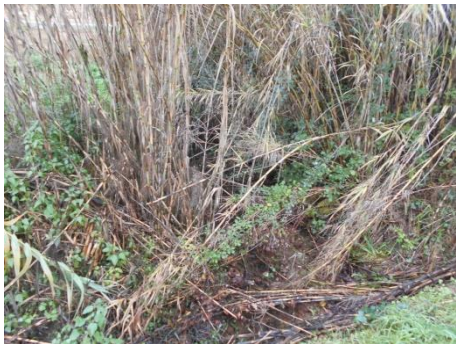
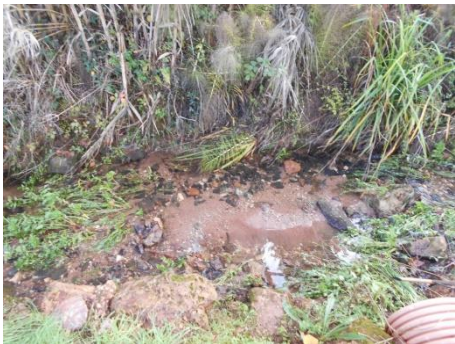
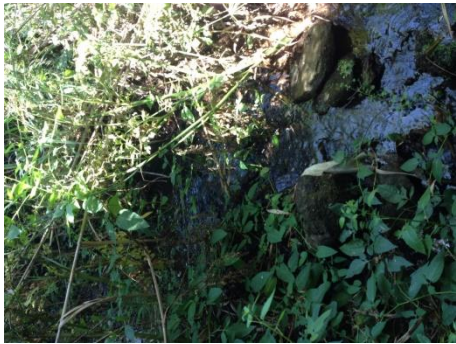
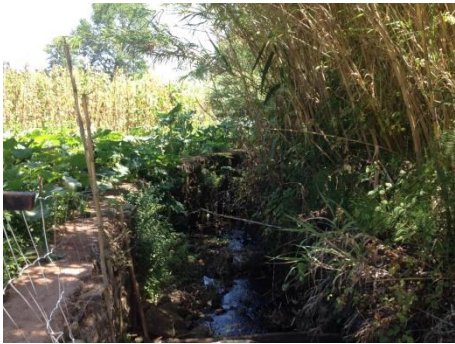
| S1 | |
|---|---|
| <ul style="list-style-type: none"> <li>- Curso de água não alterado por poluição ou alterações estruturais.</li> <li>- Verificou-se a existência de um revestimento vegetal de taludes e linha de água, que poderá servir como proteção contra erosão ou como filtro natural.</li> <li>- Não foram observadas inundações ou alagamentos.</li> </ul> | |

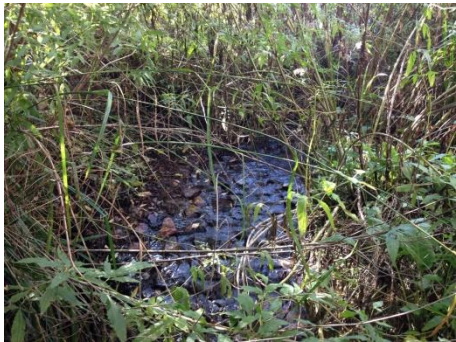
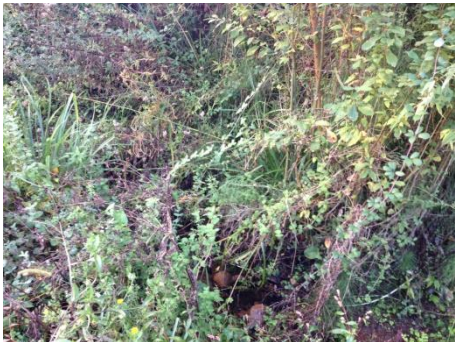
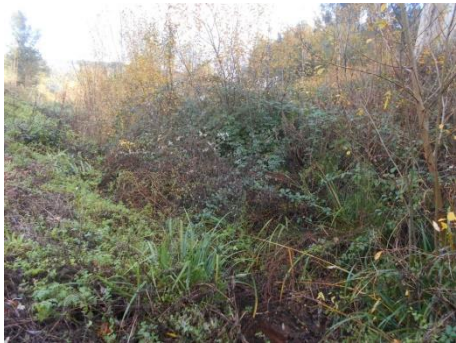
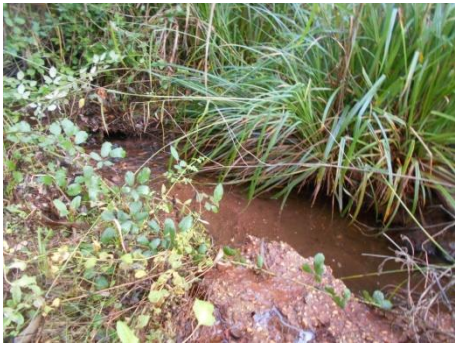
| S2 | |
|---|---|
| <ul style="list-style-type: none"> <li>- Curso de água não alterado por poluição ou alterações estruturais.</li> <li>- Não foram observadas inundações ou alagamentos.</li> <li>- Verificou-se a existência de um revestimento vegetal de taludes e linha de água, que poderá servir como proteção contra erosão ou como filtro natural.</li> <li>- A linha de água encontrava-se com caudal reduzido em todos os períodos de monitorização.</li> </ul> | |

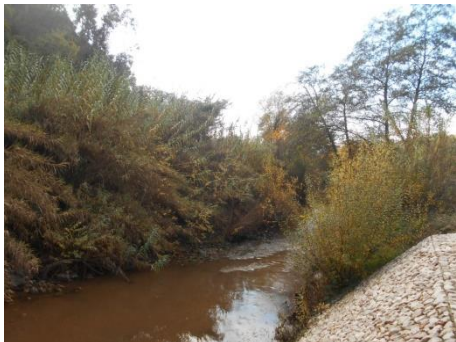
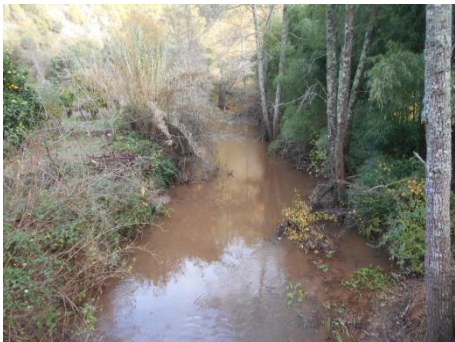
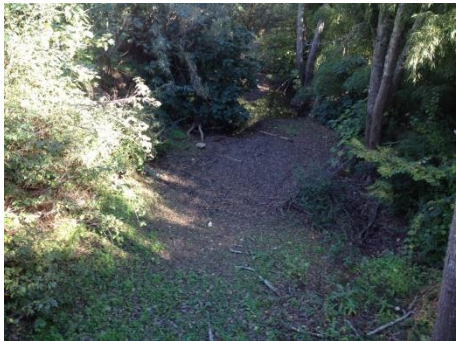
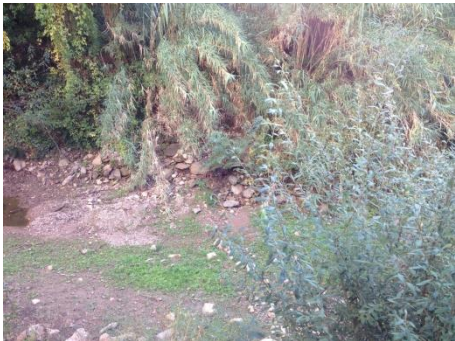
| S3 | |
|---|---|
| <ul style="list-style-type: none"> <li>- Curso de água não alterado por poluição ou alterações estruturais.</li> <li>- Não foram observadas inundações ou alagamentos.</li> <li>- Verificou-se a existência de um revestimento vegetal de taludes e linha de água, que poderá servir como proteção contra erosão ou como filtro natural.</li> </ul> | |

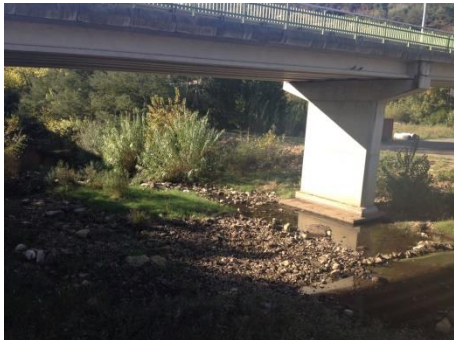
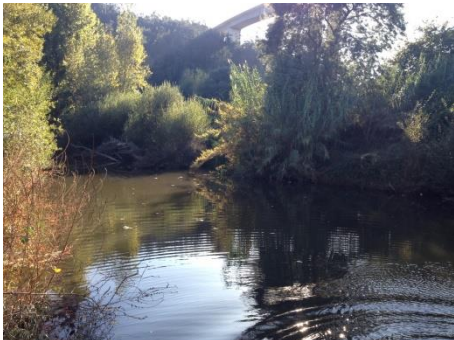
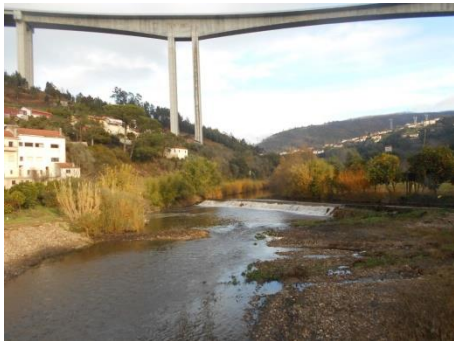
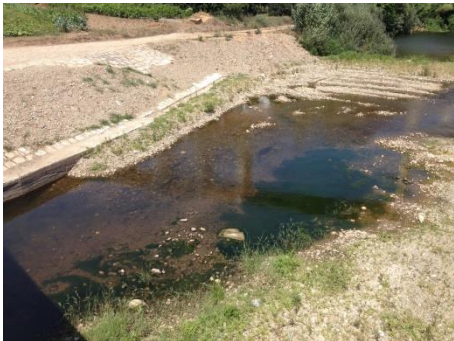
| S4 | |
|---|---|
| <ul style="list-style-type: none"> <li>- Curso de água não alterado por poluição ou alterações estruturais.</li> <li>- Não foram observadas inundações ou alagamentos.</li> <li>- Verificou-se a existência de um revestimento vegetal de taludes e linha de água, que poderá servir como proteção contra erosão ou como filtro natural.</li> <li>- Na campanha do período seco a linha de água apresentava uma coloração acastanhada, tanto a montante como a jusante da via.</li> </ul> | |

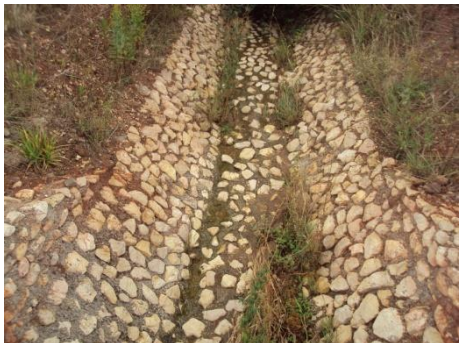
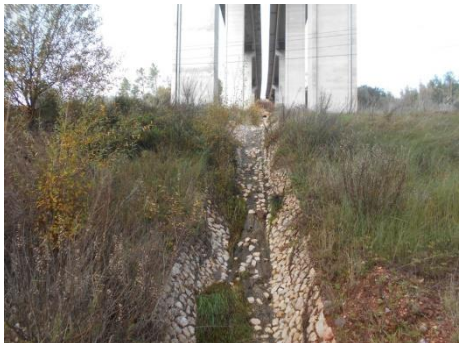
| Uso da água | |
| - | |
| Registo fotográfico | |

| Uso da água | |
| - | |
| - A recolha foi realizada na caixa de visita no período húmido. | |

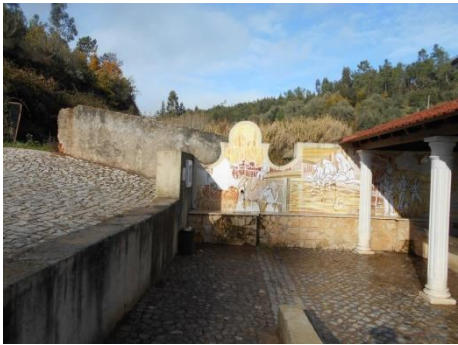
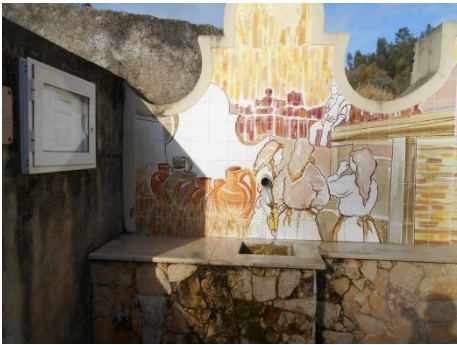
| P1 | |
|---|---|
| - Fontanário, não permitindo a medição do nível hidrostático. | |
