RELATÓRIO DE MONITORIZAÇÃO

MONITORIZAÇÃO DA QUALIDADE DAS ÁGUAS SUPERFICIAIS,
DE ESCORRÊNCIA E SUBTERRÂNEAS

LOTE 6.2: LANÇO IC5 - MURÇA (IP4)/NÓ DE POMBAL

FASE DE EXPLORAÇÃO - RELATÓRIO ANUAL DE 2015

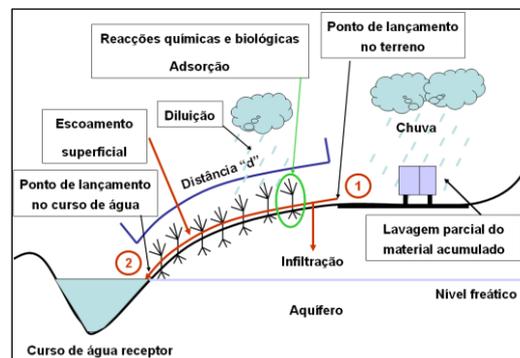
Figura 2 - Transporte e atenuação de contaminantes.

Esta carga poluente depende não só da intensidade da precipitação, mas também da quantidade de contaminantes acumulados no pavimento, logo depende da estação do ano e do estado de limpeza do pavimento. No entanto, o fluxo poluente derivado da drenagem da estrada poderá estar sujeito a diversos processos de atenuação ao longo do seu percurso até ao corpo de água recetor (ver Figura 2).

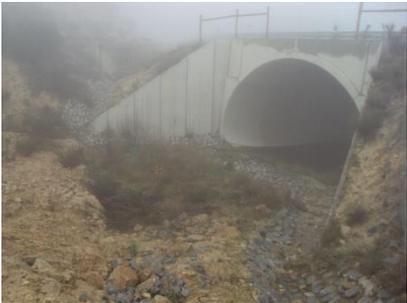
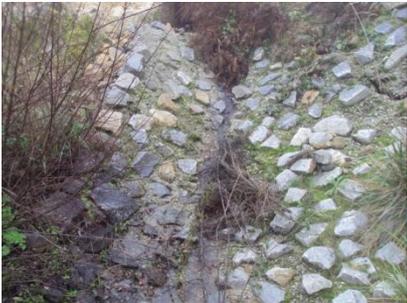
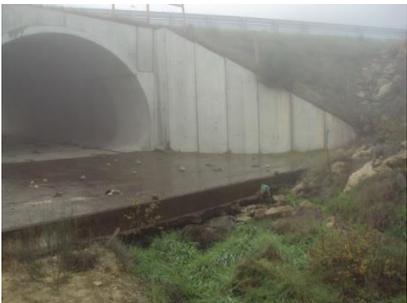
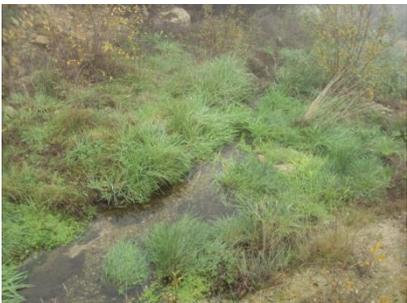
Tabela 20 - Caracterização do local de monitorização S1 e sua envolvente.

S1	
Uso da água	
Rega.	
Envolvente	
Zona florestal.	
Fontes de poluição	
Águas de escorrência da via, florestal.	
Potenciais consequências nos Recursos Hídricos	
<ul style="list-style-type: none"> - Presença de metais pesados, sólidos suspensos, hidrocarbonetos e óleos e gorduras. - Lixiviação dos solos florestais ricos em nutrientes e matéria orgânica, potenciando a eutrofização do meio hídrico e acumulação de sólidos suspensos. 	
Observações	
<ul style="list-style-type: none"> - Curso de água não alterado por poluição ou alterações estruturais. - Não foram observadas inundações ou alagamentos. - A linha de água encontrava-se seca nas campanhas dos períodos estival e crítico. 	
Registo fotográfico

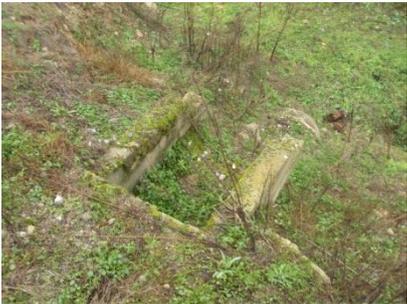
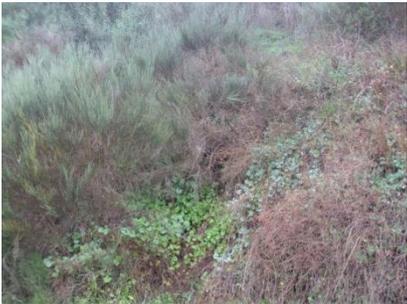
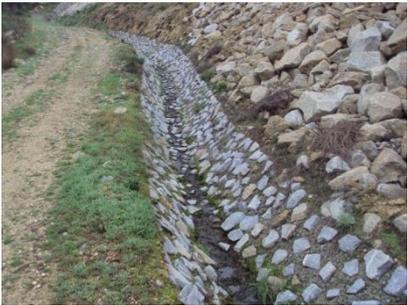
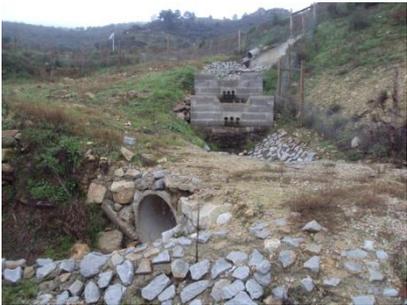
Tabela 21 - Caracterização do local de monitorização S2 e a sua envolvente.

S2	
Uso da água	
Rega.	
Envolvente	
Zona agrícola e florestal.	
Fontes de Poluição	
Águas de escorrência da via, florestal.	
Potenciais consequências nos Recursos Hídricos	
<ul style="list-style-type: none"> - Presença de metais pesados, sólidos suspensos, hidrocarbonetos e óleos e gorduras. - Lixiviação dos solos florestais e agrícolas ricos em nutrientes e matéria orgânica, potenciando a eutrofização do meio hídrico e acumulação de sólidos suspensos. 	
Observações	
- A linha de água encontrava-se seca em todas as campanhas de monitorização.	
Registo fotográfico

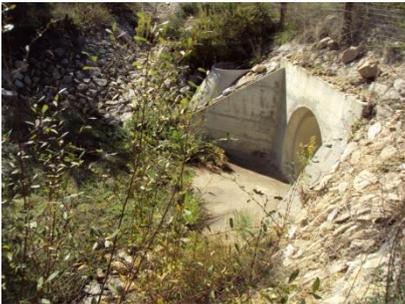
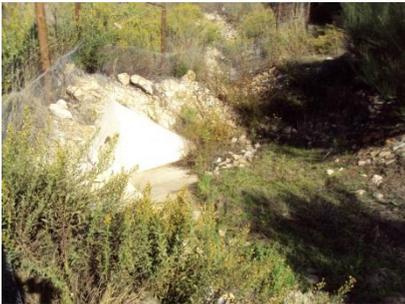
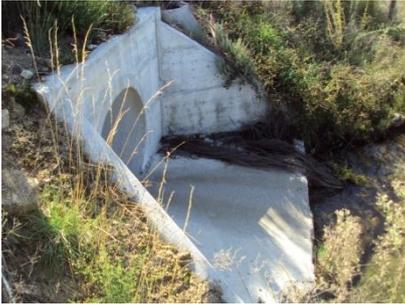
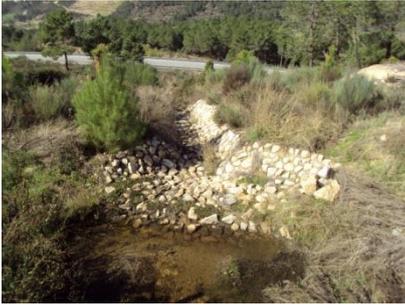
Tabela 22 - Caracterização do local de monitorização S3 e a sua envolvente.

S3	
Uso da água	
Rega.	
Envolvente	
Zona florestal e agrícola.	
Fontes de poluição	
Águas de escorrência da via, florestal e agrícola.	
Potenciais consequências nos Recursos Hídricos	
<ul style="list-style-type: none"> - Presença de metais pesados, sólidos suspensos, hidrocarbonetos e óleos e gorduras. - Lixiviação dos solos florestais e agrícolas ricos em nutrientes e matéria orgânica, potenciando a eutrofização do meio hídrico e acumulação de sólidos suspensos. 	
Observações	
- A linha de água encontrava-se seca em todas as campanhas de monitorização.	
Registo fotográfico

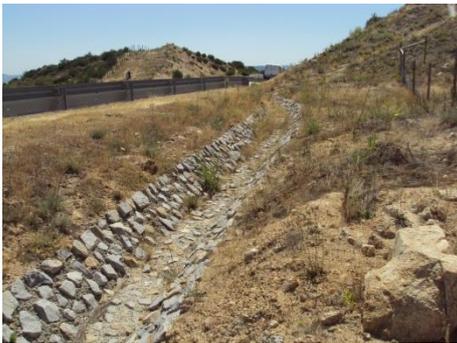
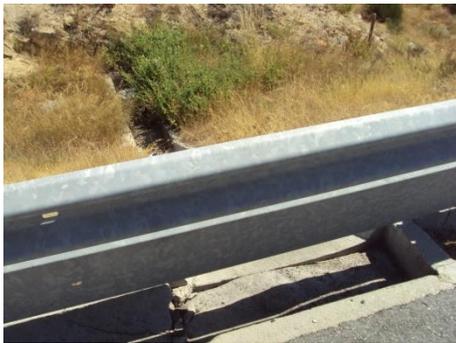
Tabela 23 - Caracterização do local de monitorização ESC1 e sua envolvente.

ESC1	
Uso da água	
-	
Envolvente	
Infraestrutura rodoviária.	
Fontes de poluição	
Poluentes resultantes das águas de escorrência da via.	
Potenciais consequências nos Recursos Hídricos	
- Presença de metais pesados, sólidos suspensos, hidrocarbonetos e óleos e gorduras.	
Observações	
- O ponto de escorrência encontrava-se seco na campanha do período estival.	
Registo fotográfico

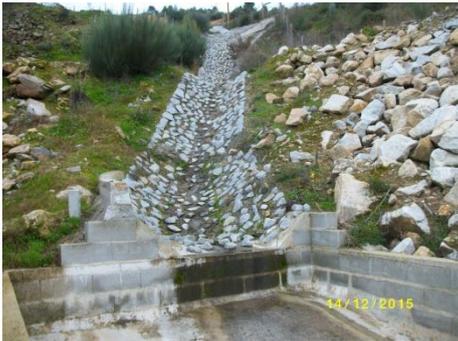
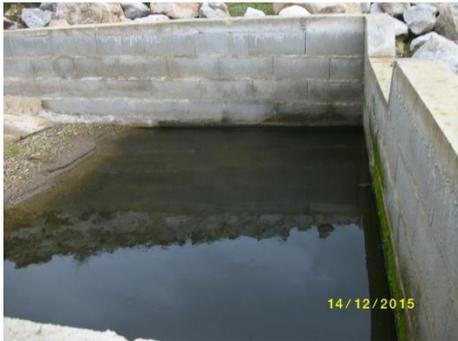
Tabela 24 - Caracterização do local de monitorização ESC2 e sua envolvente.

ESC2	
Uso da água	
-	
Envolvente	
Infraestrutura rodoviária.	
Fontes de poluição	
Poluentes resultantes das águas de escorrência da via.	
Potenciais consequências nos Recursos Hídricos	
- Presença de metais pesados, sólidos suspensos, hidrocarbonetos e óleos e gorduras.	
Observações	
- O ponto de escorrência encontrava-se seco na campanha do período estival.	
Registo fotográfico

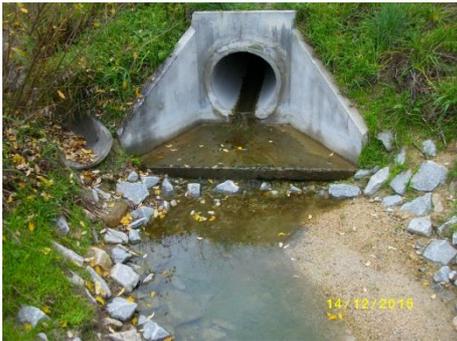
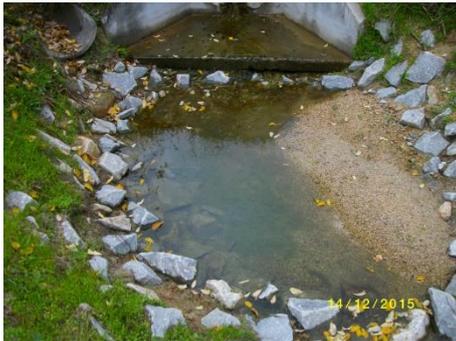
Tabela 25 - Caracterização do local de monitorização ESC3 e sua envolvente.

ESC3	
Uso da água	
-	
Envolvente	
Infraestrutura rodoviária.	
Fontes de poluição	
Poluentes resultantes das águas de escorrência da via.	
Potenciais consequências nos Recursos Hídricos	
- Presença de metais pesados, sólidos suspensos, hidrocarbonetos e óleos e gorduras.	
Observações	
- O ponto de escorrência encontrava-se seco na campanha do período estival.	
Registo fotográfico

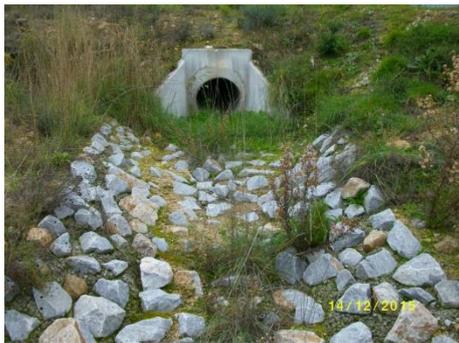
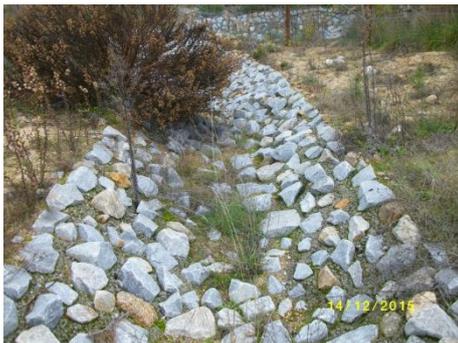
Tabela 26 - Caracterização do local de monitorização ESC4 e sua envolvente.

ESC4	
Uso da água	
-	
Envolvente	
Infraestrutura rodoviária.	
Fontes de poluição	
Poluentes resultantes das águas de escorrência da via.	
Potenciais consequências nos Recursos Hídricos	
- Presença de metais pesados, sólidos suspensos, hidrocarbonetos e óleos e gorduras.	
Observações	
- O ponto de escorrência encontrava-se seco nas campanhas dos períodos estival e húmido.	
Registo fotográfico

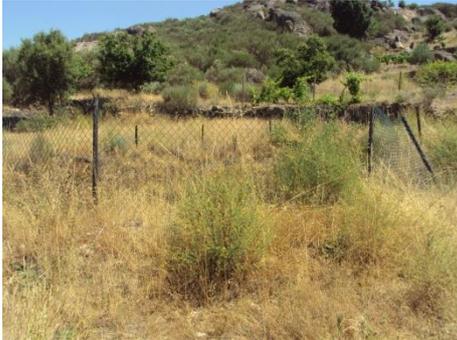
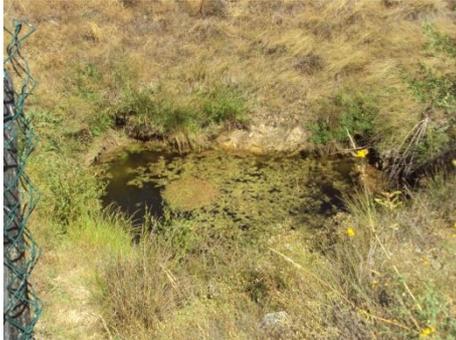
Tabela 27 - Caracterização do local de monitorização P1 e sua envolvente.

P1	
Uso da água	
Rega.	
Envolvente	
Zona agrícola e florestal.	
Fontes de poluição	
Águas de escorrência da via e agrícola.	
Potenciais consequências nos Recursos Hídricos	
<ul style="list-style-type: none"> - Presença de metais pesados, sólidos suspensos, hidrocarbonetos e óleos e gorduras. - Lixiviação dos solos agrícolas e florestais ricos em nutrientes e matéria orgânica, potenciando a eutrofização do meio hídrico e acumulação de sólidos suspensos. 	
Observações	
-	
Registo fotográfico

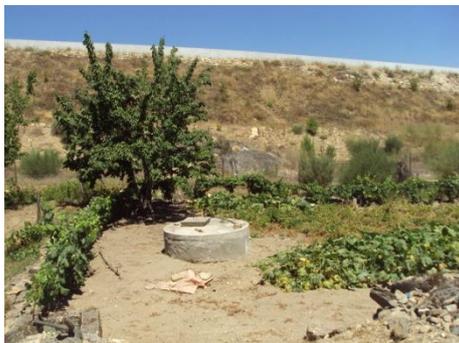
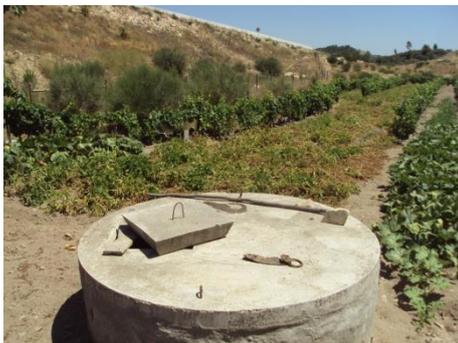
Tabela 28 - Caracterização do local de monitorização P2 e a sua envolvente.

P2	
Uso da água	
Rega.	
Envolvente	
Zona agrícola.	
Fontes de poluição	
Águas de escorrência da via e agrícola.	
Potenciais consequências nos Recursos Hídricos	
<ul style="list-style-type: none"> - Presença de metais pesados, sólidos suspensos, hidrocarbonetos e óleos e gorduras. - Lixiviação dos solos agrícolas ricos em nutrientes e matéria orgânica, potenciando a eutrofização do meio hídrico e acumulação de sólidos suspensos. 	
Observações	
-	
Registo fotográfico

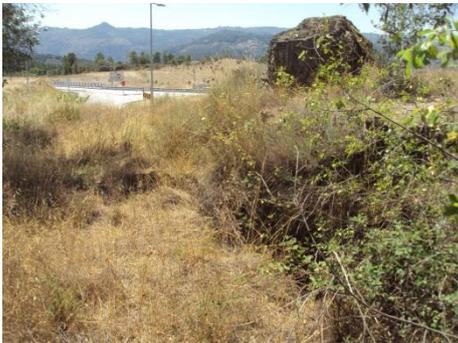
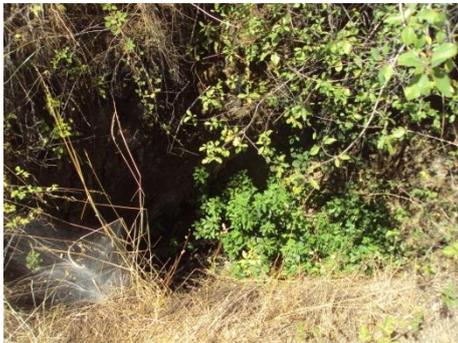
Tabela 29 - Caracterização do local de monitorização P3 e a sua envolvente.

P3	
Uso da água	
Rega.	
Envolvente	
Zona agrícola.	
Fontes de poluição	
Águas de escorrência da via e agrícola.	
Potenciais consequências nos Recursos Hídricos	
<ul style="list-style-type: none"> - Presença de metais pesados, sólidos suspensos, hidrocarbonetos e óleos e gorduras. - Lixiviação dos solos agrícolas ricos em nutrientes e matéria orgânica, potenciando a eutrofização do meio hídrico e acumulação de sólidos suspensos. 	
Observações	
- Existência de imensa vegetação junto ao poço.	
Registo fotográfico

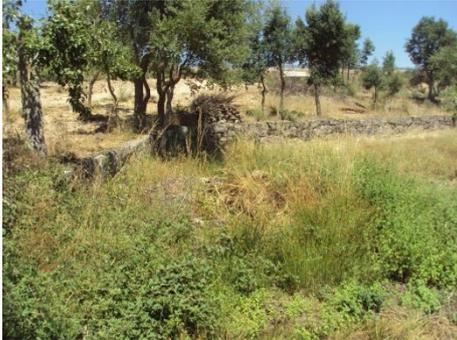
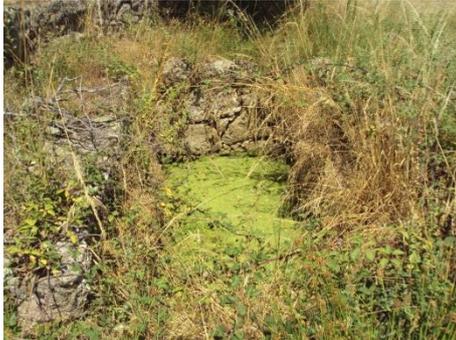
Tabela 30 - Caracterização do local de monitorização P4 e a sua envolvente.

P4	
Uso da água	
Rega.	
Envolvente	
Zona agrícola.	
Fontes de poluição	
Águas de escorrência da via e agrícola.	
Potenciais consequências nos Recursos Hídricos	
<ul style="list-style-type: none"> - Presença de metais pesados, sólidos suspensos, hidrocarbonetos e óleos e gorduras. - Lixiviação dos solos agrícolas ricos em nutrientes e matéria orgânica, potenciando a eutrofização do meio hídrico e acumulação de sólidos suspensos. 	
Observações	
- Existência de vegetação aquática no interior do poço.	
Registo fotográfico
