# **PARECER**

**SOBRE A VERTENTE ARQUEOLÓGICA NAS INTERVENÇÕES DA EMPREITADA  
“SUBSTITUIÇÃO DE COLETOR UNITÁRIO E DE CONDUTA DA EPAL E REQUALIFICAÇÃO  
DE ESPAÇOS EXTERIORES NA RUA MARQUÊS DE FRONTEIRA E NA ZONA  
ENVOLVENTE AO EL CORTE INGLÉS” – METROPOLITANO DE LISBOA**

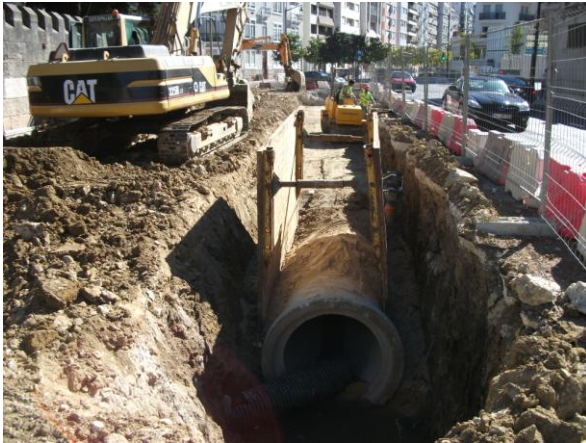
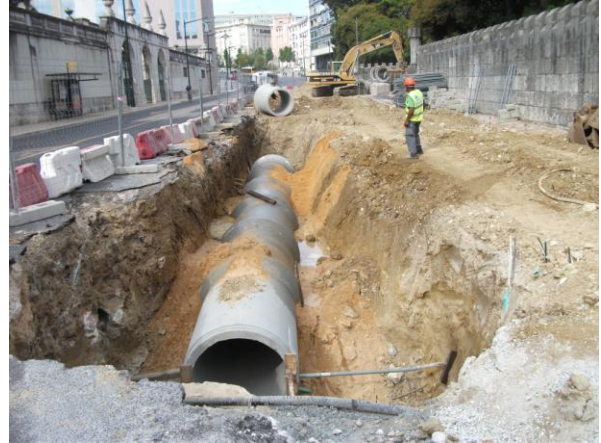
**FigS. 2 e 3 – Aspetos da obra de demolição de um troço de coletor e a sua substituição por novo coletor em betão armado.**

Na denominada Zona 1 – Intervenção na Rua Marquês de Fronteira (entre a Rua Dr. Nicolau Bettencourt e a Rua Marquês Sá da Bandeira) – foram realizadas a demolição de um troço de coletor e a sua substituição por novo coletor em betão armado, para o que foi necessária a abertura de uma vala de 2,50 m de largura e 88,00 m de extensão, atingindo-se a cota de 73,32 m num dos extremos e 74,34 m no outro extremo (Figs. 2 a 7). Esta obra não foi acompanhada arqueologicamente por o dono da obra interpretar que se tratava de áreas remexidas e onde a profundidade atingida não ia além da considerada sensível nos relatórios arqueológicos de 2007 e 2008 e demais documentos emitidos no âmbito do procedimento de Avaliação de Impacte Ambiental. A observação da Agência Portuguesa do Ambiente (Fev. 2015) é pertinente quando tem em conta o acompanhamento recomendado no nosso relatório final de 2007, “de outras escavações a céu aberto”. É nosso entendimento, no entanto, que a decisão do dono da obra é admissível, considerando:

- que se tratou da substituição de anterior infraestrutura, portanto obra em subsolo com revolvimentos e aterros;

- que a profundidade atingida não ia além dos 3,5 m, cota que pode já corresponder ao primeiro nível de cascalheira detetado em S. Sebastião II, mas que, face aos resultados da análise arqueológica, evidenciou tratar-se de estrato com grande perturbação devida a trabalhos anteriores e com seixos que mostraram ausência de indícios de ação antrópica.

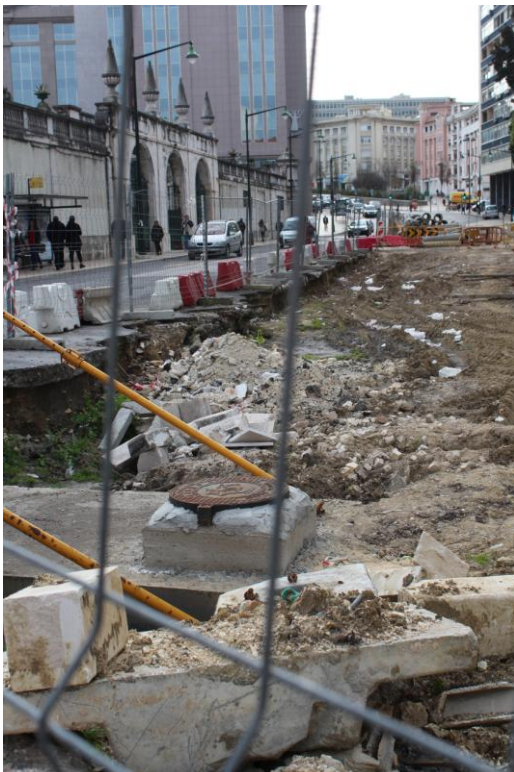
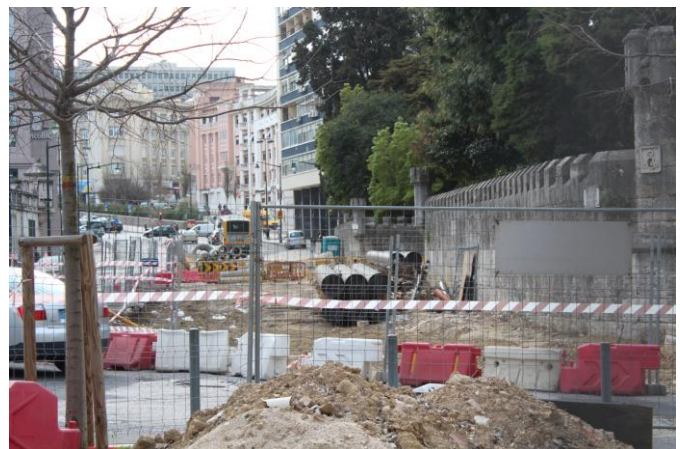
**Figs. 4 e 5 – Aspetos da área intervencionada e a intervencionar, no âmbito da citada empreitada (6.3.15).**

Relativamente aos trabalhos de substituição das condutas de água, a iniciar em breve, numa extensão de 122 m, a profundidade de escavação prevista é de 1,5 m a partir da cota 76,35 m, em solo que mostra intenso revolvimento por obras prévias, com múltiplas intrusões contemporâneas (Figs. 4 e 5) . A elevada improbabilidade de qualquer registo de interesse arqueológico nestas condições leva-nos a considerar que é prescindível o acompanhamento arqueológico desta obra.

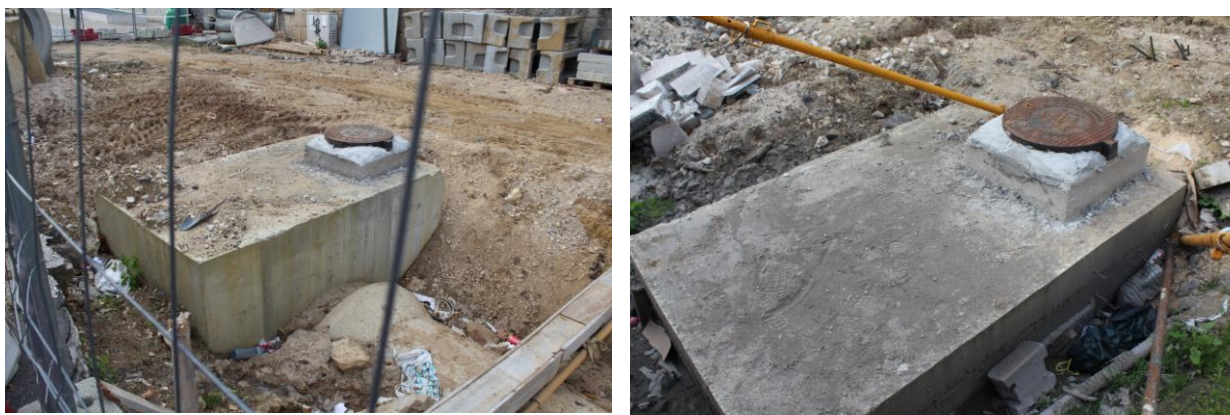
**Figs. 6 e 7 – Aspectos das caixas em betão armado, na área citada em 4 e 5 (6.3.15).**

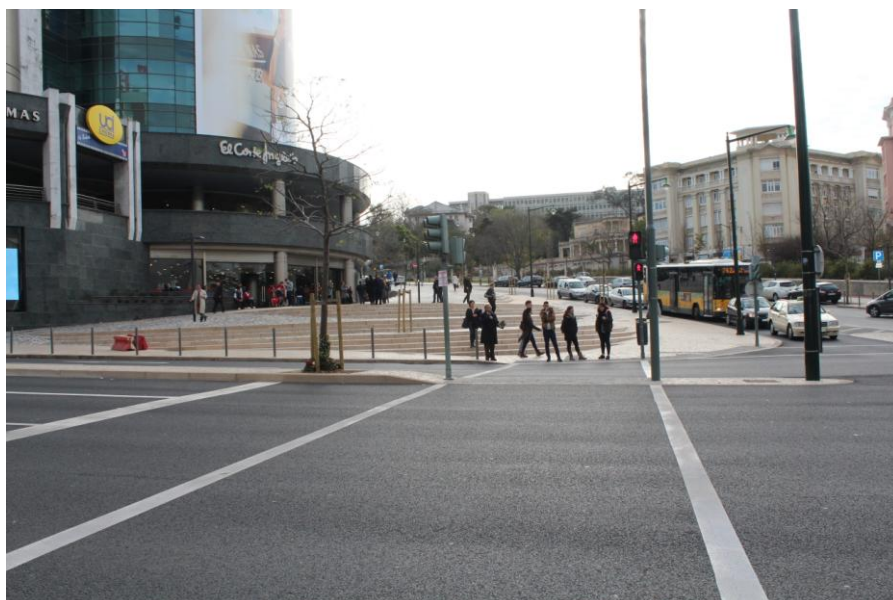
**Fig. 8 – Aspeto da envolvente do “El Corte Inglés” após a repavimentação.**

Na denominada Zona 2 – Intervenção na envolvente ao “El Corte Inglés” (Zona a sul da Rua Marquês de Fronteira, entre a Av. António Augusto de Aguiar e a Av. Sidónio Pais) – foi eliminada uma via rodoviária, asfaltada a via de acesso na zona da Av. Sidónio Pais e repavimentados os passeios na envolvente do “El Corte Inglés” (Figs. 8 e 9).

Qualquer destas intervenções (já realizadas) limitou-se a remoções e ações de superfície, não se justificando o acompanhamento arqueológico.

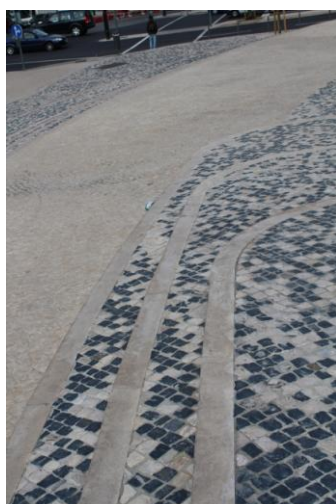
**Fig. 9 – Detalhe da repavimentação em calçada na envolvente do “El Corte Inglés”.**
