SOMAGUE, BFC, MOTA-ENGIL, SPIE - S.B.M.S. - PROLONGAMENTO DA LINHA VERMELHA DO METROPOLITANO, A.G.E.

Ref.: RAA\_02\_09

O presente documento constitui o Relatório de Acompanhamento Ambiental do mês de Fevereiro de 2009 relativo à Empreitada ML 613/02 – Execução dos Toscos do Prolongamento da Linha Vermelha, Alameda/S. Sebastião, do Metropolitano de Lisboa, E.P..

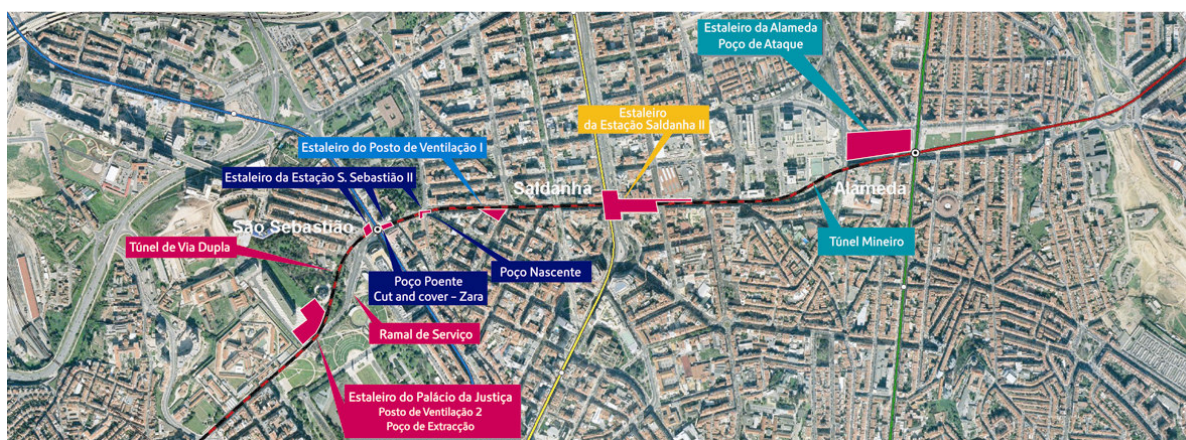
Figura 1: Representação esquemática das frentes de obra.

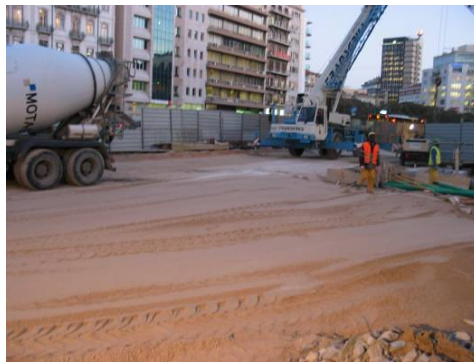
- Execução de reposições das redes afectadas, bem como reposições de superfície (ver fotografia seguinte). Estas actividades envolveram a movimentação de solos, a execução de aterro, a reposição das redes afectadas e a reposição de pavimentos.

Fotografia 1: Aspecto geral dos trabalhos no Corpo A.

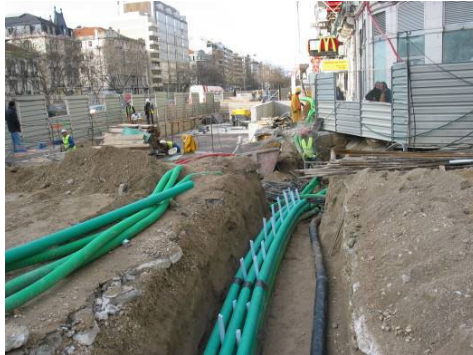
- Execução dos acessos poente, que envolveu montagem de armaduras/cofragens e betonagem.

Fotografia 2: Aspecto geral dos trabalhos nos acessos ponte.

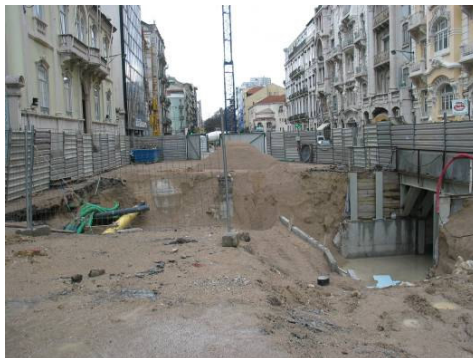
- Execução de reposições de superfície na Av. Duque d'Ávila e na Av. Defensores de Chaves (ver fotografia seguinte), que envolveu a movimentação de solos, a execução de aterro e a reposição de pavimentos e passeios.

Fotografia 3: Aspecto geral dos trabalhos de reposição de superfície na Av. Duque d'Ávila.

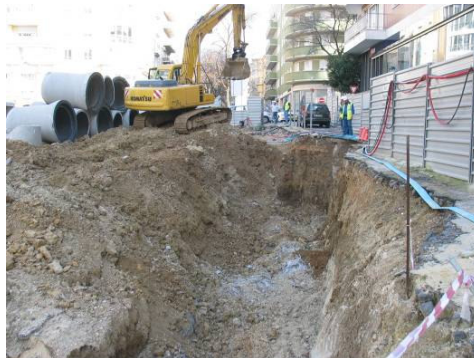
- Execução da reposição do colector municipal (ver fotografia seguinte).

Fotografia 4: Trabalhos associados à reposição do coletor.

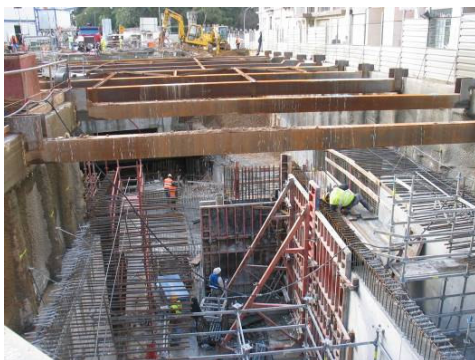
Fotografia 5: Aspecto geral dos trabalhos no Acesso Nascente.

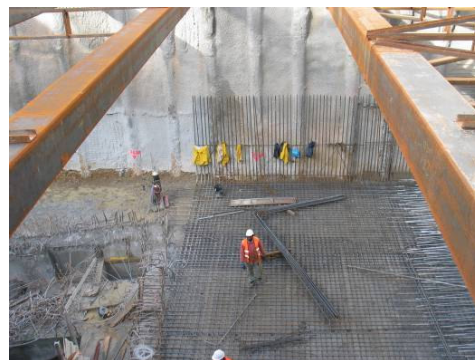
Fotografia 6: Montagem de armaduras no Acesso Nascente.

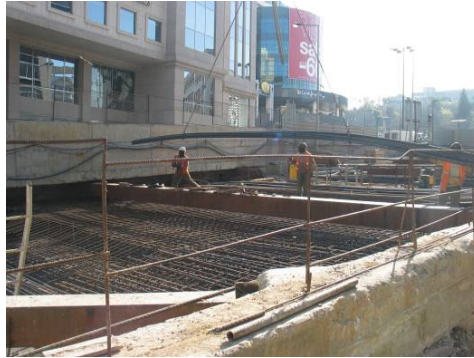
- Execução das estruturas internas do Cut and Cover – Zara, que envolveu montagem de armaduras, cofragem e betonagem (ver fotografia seguinte).

Fotografia 7: Aspecto geral dos trabalhos no Cut and Cover – Zara.

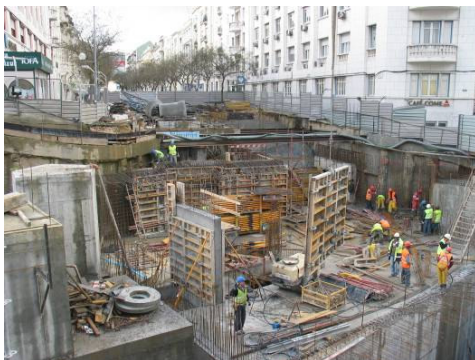
- Execução das estruturas internas dos Acessos Poente e das novas caixas de visita, que envolveu montagem de armaduras, cofragem e betonagem (ver fotografia seguinte).

Fotografia 8: Aspecto geral dos trabalhos na Fase 5.

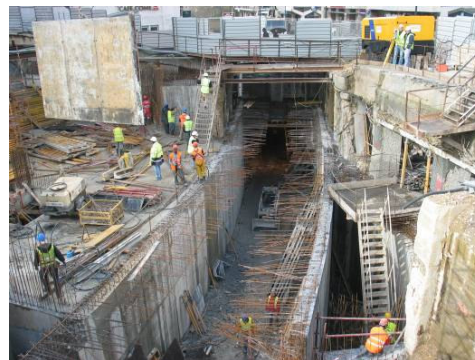
Fotografia 9: Aspecto geral dos trabalhos na zona de inserção do Ramal de Serviço na Linha Azul.

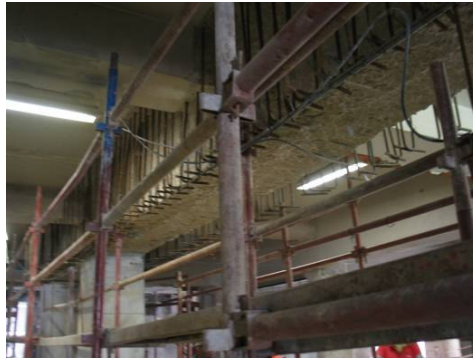
- Demolição de algumas estruturas internas da Estação S. Sebastião I e execução de vigas pré-esforçadas para reforço da estrutura (ver fotografia seguinte).

Fotografia 10: Execução das vigas pré-esforçadas no interior da Estação S. Sebastião I.

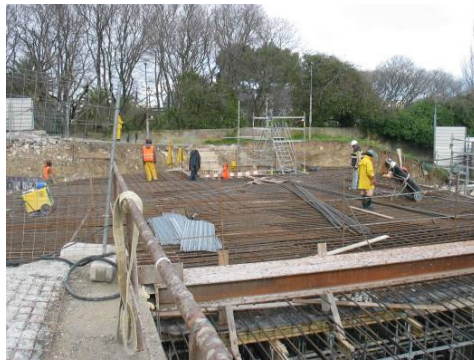
- Execução das estruturas internas do poço, que envolveu montagem de armaduras e cofragens e betonagem (ver fotografia seguinte).

Fotografia 11: Execução das estruturas internas do poço.

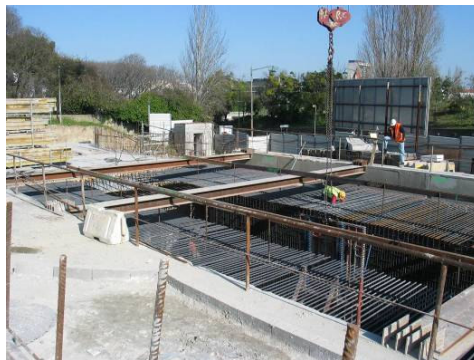
- Execução da sala dos ventiladores, que envolveu montagem de armaduras/cofragem e betonagem (ver fotografia seguinte).

Fotografia 12: Montagem de armaduras na laje de cobertura da sala dos ventiladores.
