SOMAGUE, BFC, MOTA-ENGIL, SPIE - S.B.M.S. - PROLONGAMENTO DA LINHA VERMELHA DO METROPOLITANO, A.G.E.

Ref.: RAA_01_09

O presente documento constitui o Relatório de Acompanhamento Ambiental do mês de Janeiro de 2009 relativo à Empreitada ML 613/02 – Execução dos Toscos do Prolongamento da Linha Vermelha, Alameda/S. Sebastião, do Metropolitano de Lisboa, E.P..

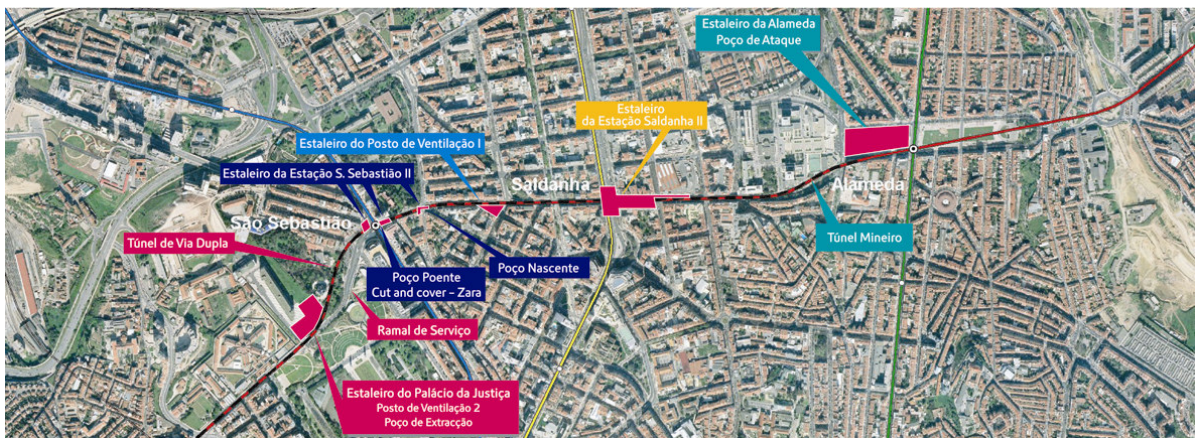
Figura 1: Representação esquemática das frentes de obra.

Neste capítulo descrevem-se as principais actividades, e os respectivos impactes ambientais, que decorreram durante o mês de Janeiro de 2009 nos Estaleiros da Alameda, da Estação Saldanha II, do PV1, da Estação S. Sebastião II e do Palácio da Justiça. Na **Figura 1** ilustram-se as diversas frentes de obra integradas nos estaleiros afectos à presente Empreitada.

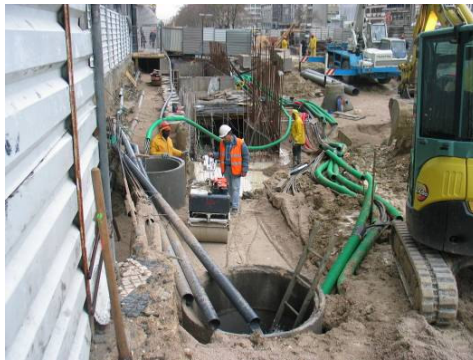
- Execução de reposições das redes afectadas, bem como reposições de superfície (ver fotografia seguinte).

Fotografia 1: Aspecto geral dos trabalhos no Corpo A.

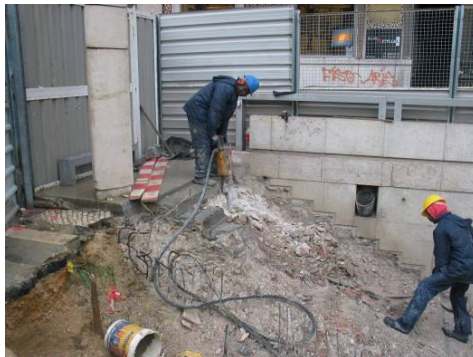
- Execução dos acessos ponte, que envolveu saneamento de estacas/picagem de betão (ver fotografia seguinte), montagem de armaduras/cofragens e betonagem.

Fotografia 2: Picagens de betão.

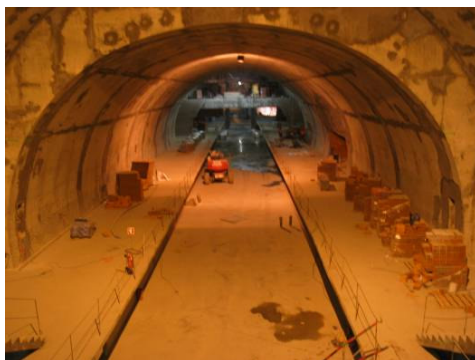
- Execução de alvenarias e rebocos no corpo da Estação S. Sebastião II e execução das redes de águas (ver fotografia seguinte).

Fotografia 3: Aspecto geral dos trabalhos no interior da Estação S. Sebastião II.

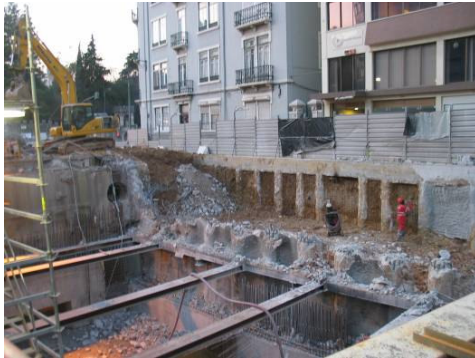
- Execução do Acesso Nascente, que envolveu trabalhos de escavação e projecção de betão entre estacas (revestimento primário), demolição de estacas e execução das estruturas internas (ver fotografias seguintes).

Fotografia 4: Demolição de estacas no Acesso Nascente.

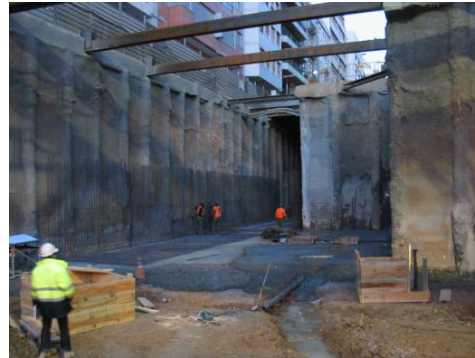
Fotografia 5: Aspecto geral dos trabalhos no Acesso Nascente.

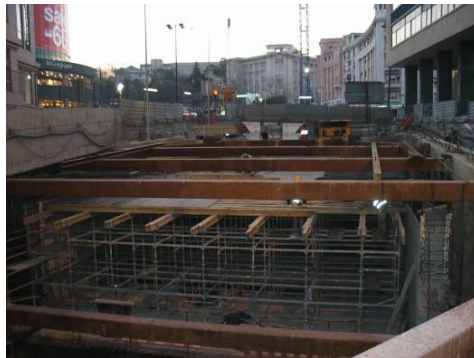
- Execução das estruturas internas do Cut and Cover – Zara, que envolveu montagem de armaduras, cofragem e betonagem (ver fotografia seguinte).

Fotografia 6: Aspecto geral dos trabalhos no Cut and Cover – Zara.

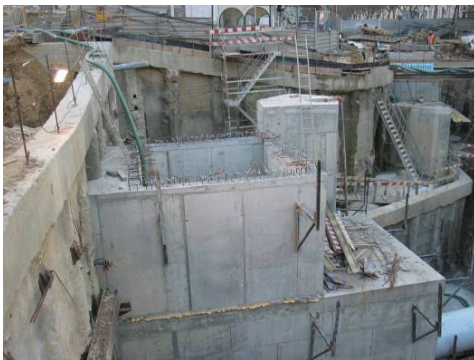
- Execução das estruturas internas dos Acessos Poente e das novas caixas de visita, que envolveu montagem de armaduras, cofragem e betonagem (ver fotografia seguinte).

Fotografia 7: Execução das novas caixas de visita.

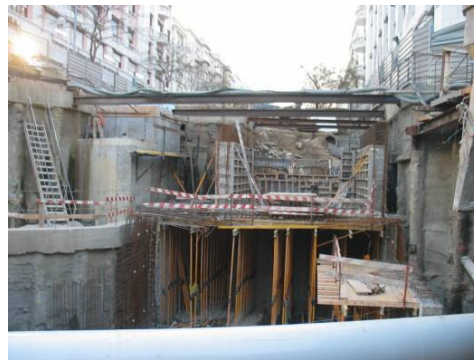
Fotografia 8: Montagem da cofragem das estruturas internas.

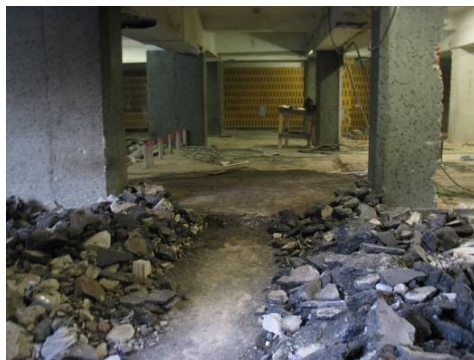
- Demolição de algumas estruturas internas da Estação S. Sebastião I e execução de vigas pré-esforçadas para reforço da estrutura (ver fotografia seguinte).

Fotografia 9: Aspecto geral dos trabalhos de demolição no interior da Estação S. Sebastião I.

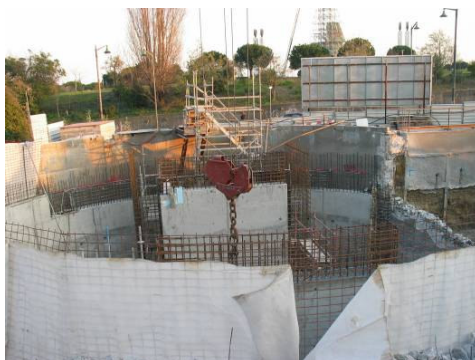
- Execução das estruturas internas do poço, que envolveu montagem de armaduras e cofragens e betonagem (ver fotografia seguinte).

Fotografia 10: Execução das estruturas internas do poço.

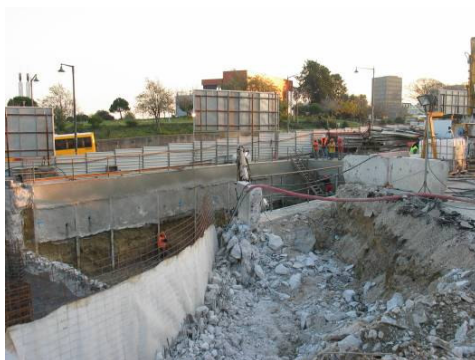
- Execução da sala dos ventiladores, que envolveu colocação de perfis para execução da contenção, escavação e betonagem (ver fotografia seguinte).

Fotografia 11: Aspecto geral dos trabalhos na sala dos ventiladores.
