SOMAGUE, BFC, MOTA-ENGIL, SPIE - S.B.M.S. - PROLONGAMENTO DA LINHA VERMELHA DO METROPOLITANO, A.G.E.

Ref.: RAA\_03\_09

## EMPREITADA ML 613/02

O presente documento constitui o Relatório de Acompanhamento Ambiental do mês de Março de 2009 relativo à Empreitada ML 613/02 – Execução dos Toscos do Prolongamento da Linha Vermelha, Alameda/S. Sebastião, do Metropolitano de Lisboa, E.P..

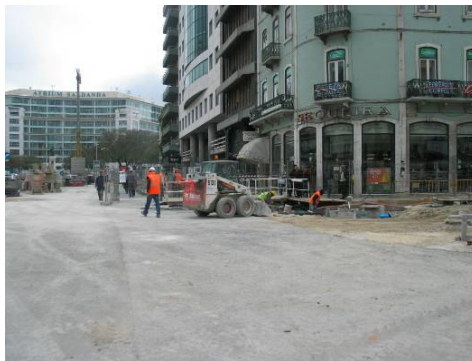
- Execução de reposições das redes afectadas, bem como reposições de superfície, na Av. da República (ver fotografia seguinte). Estas actividades envolveram movimentação de solos, execução de aterro, reposição das redes afectadas e reposição de pavimentos.

Fotografia 1: Aspecto geral dos trabalhos no Corpo A.

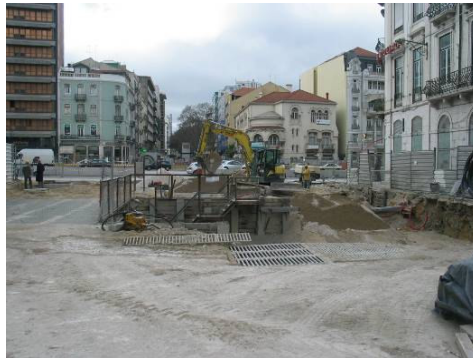
- Execução de reposições de superfície na Av. Duque d'Ávila e na Av. Defensores de Chaves (ver fotografia seguinte), que envolveu movimentação de solos, execução de aterro e reposição de pavimentos e passeios.

Fotografia 2: Aspecto geral dos trabalhos de reposição de superfície na Av. Duque d'Ávila.

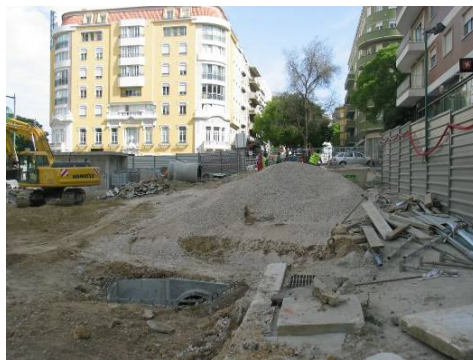
- Conclusão da reposição do colector municipal (ver fotografia seguinte).

Fotografia 3: Aspecto geral dos trabalhos associados à reposição do colector.

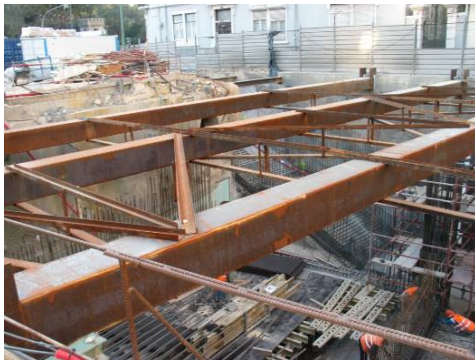
- Execução do Acesso Nascente, que envolveu trabalhos de demolição de estacas, montagem de armaduras, cofragem e betonagem (ver fotografias seguintes).

Fotografia 4: Aspecto geral dos trabalhos no Acesso Nascente.

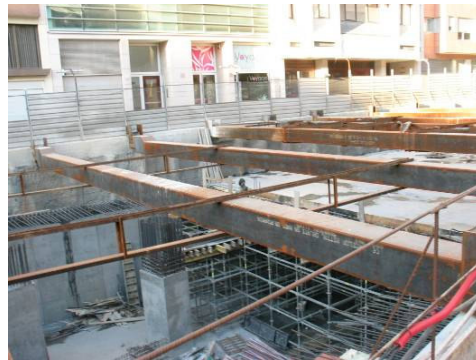
Fotografia 5: Montagem de armaduras no Acesso Nascente.

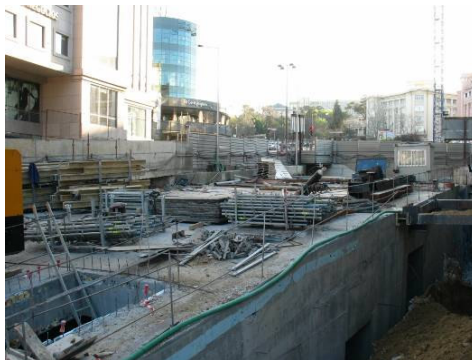
- Execução das estruturas internas do Cut and Cover – Zara, que envolveu montagem de armaduras, cofragem e betonagem (ver fotografia seguinte).

Fotografia 6: Aspecto geral dos trabalhos no Cut and Cover – Zara.

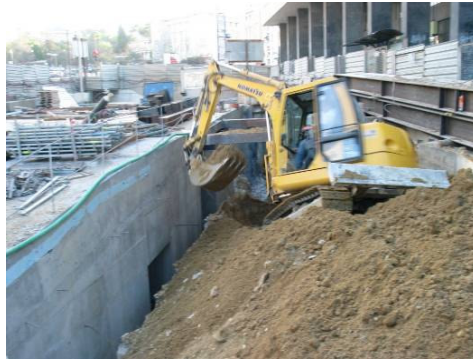
- Execução da galeria de ventilação junto ao Cut and Cover – Zara, que envolveu demolição de estacas, execução de viga de coroamento, escavação, execução

do revestimento primário e montagem de escoramento metálico (ver fotografia seguinte).

Fotografia 7: Aspecto geral dos trabalhos no Cut and Cover – Zara.

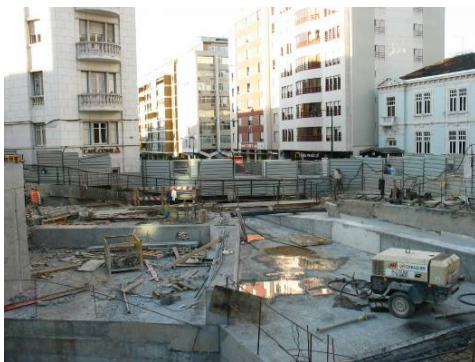
- Execução das estruturas internas dos Acessos Ponte, que envolveu montagem de armaduras, cofragem e betonagem (ver fotografia seguinte).

Fotografia 8: Aspecto geral dos trabalhos na Fase 5.

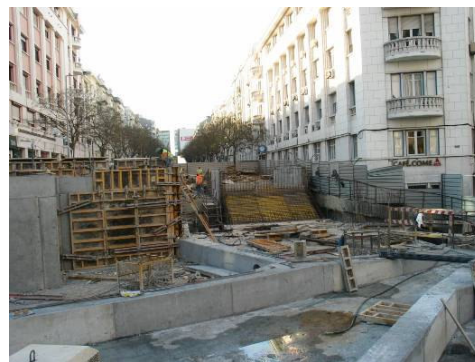
Fotografia 9: Aspecto geral dos trabalhos na zona do acesso à Av. Ressano Garcia.

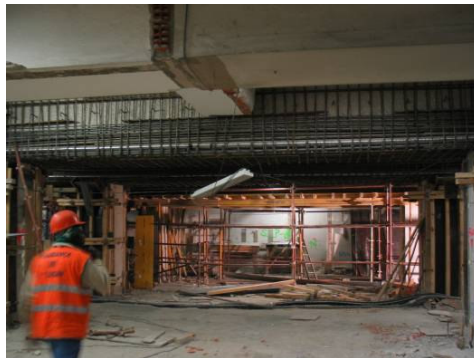
- Execução dos elevadores do átrio Norte da Estação S. Sebastião I e de vigas pré-esforçadas para reforço da estrutura (ver fotografia seguinte).

Fotografia 10: Execução das vigas pré-esforçadas no interior da Estação S. Sebastião I.

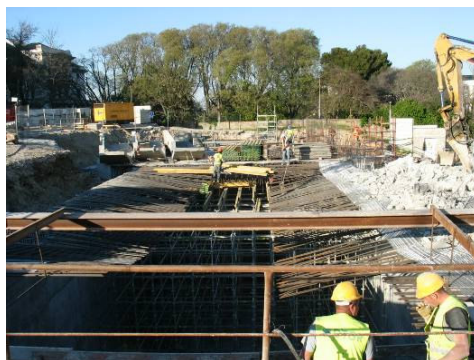
- Conclusão das paredes da sala dos ventiladores, execução da laje de cobertura e da chaminé de ventilação, que envolveu montagem de armaduras/cofragem e betonagem (ver fotografia seguinte).

Fotografia 11: Execução das estruturas internas do poço.

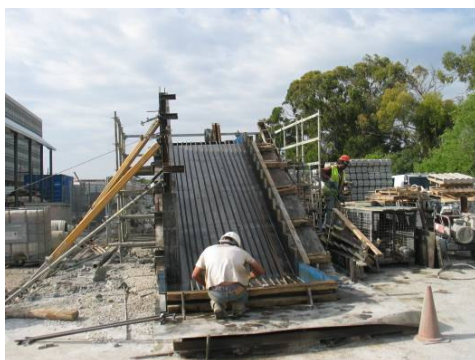
- Pré-fabricação e colocação de escadas de betão armado no poço de ventilação, que envolveu montagem de armaduras/cofragem e betonagem (ver fotografia seguinte).

Fotografia 12: Pré-fabricação das escadas de betão armado.

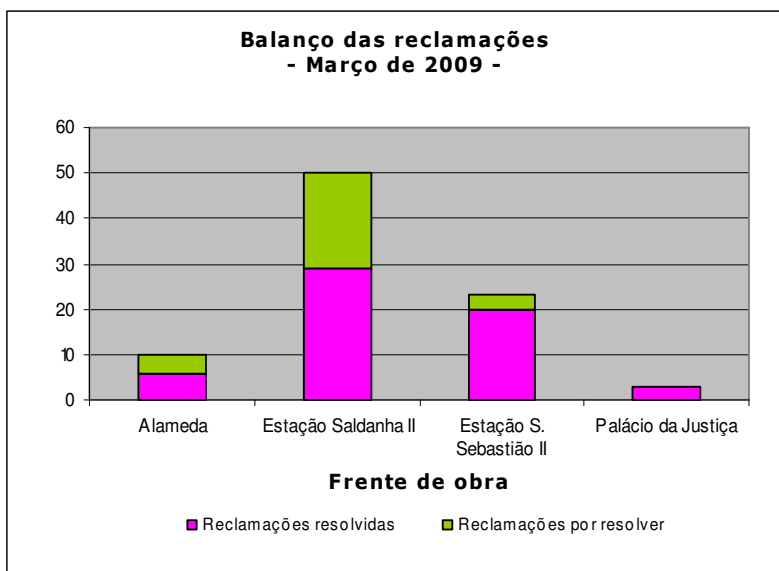
Gráfico 5: Balanço das reclamações até Março de 2009.

Através da análise do **Gráfico 5** é possível verificar que a maioria das reclamações efectuadas pela população envolvente se encontram resolvidas. As reclamações pendentes estão, na maioria dos casos, relacionadas com o aparecimento de fissuras, sendo necessário aguardar até ao final da obra para se averiguar a correlação com as actividades construtivas e nessa altura, se se justificar, efectuar a reparação das mesmas.

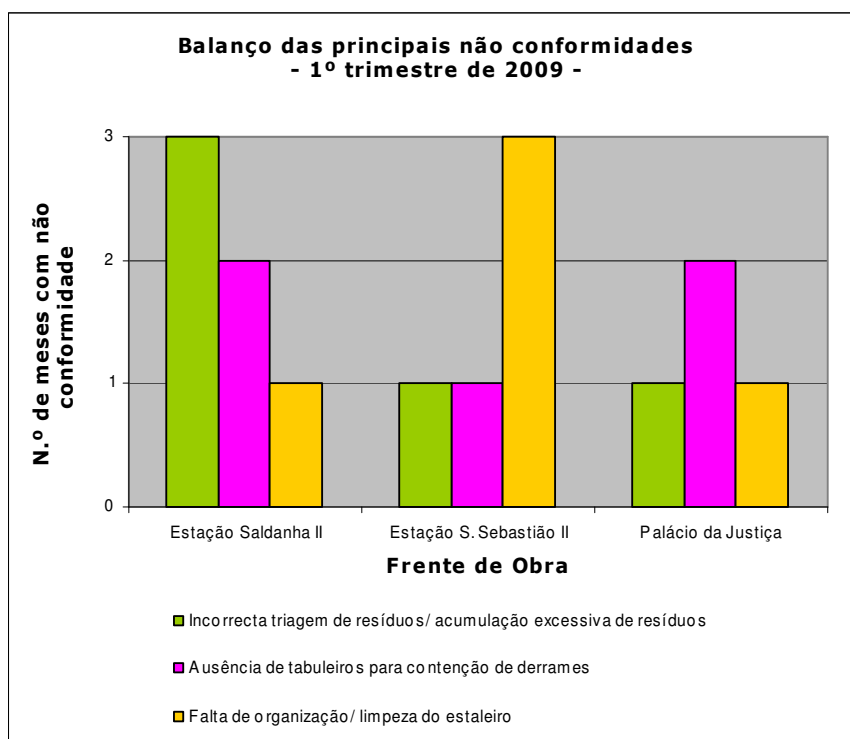
No gráfico seguinte representa-se o balanço das principais não conformidades detectadas no 1º trimestre de 2009, por frente de obra. Este balanço foi efectuado com base na quantidade de meses em que estas situações foram consideradas como aspectos negativos nos respectivos *Relatórios de Acompanhamento Ambiental*. Refere-se que para os Estaleiros da Alameda e do PV1 não foram identificadas não conformidades.

Gráfico 6: Balanço das principais não conformidades (1º trimestre de 2009).

Da análise do **Gráfico 6** é possível concluir que as situações mais problemáticas nos diversos estaleiros são as seguintes:
