Monitorização Pós-Dragagem do
Plano de Ação de Valorização da
Hidrodinâmica da Ria Formosa e
Mitigação do Risco nas Ilhas
Barreira

Relatório de Monitorização
Geomorfologia: Intervenção 2 – Faro/Olhão
– 2º Semestre de 2019

RM_t19025/00 Dez 2019

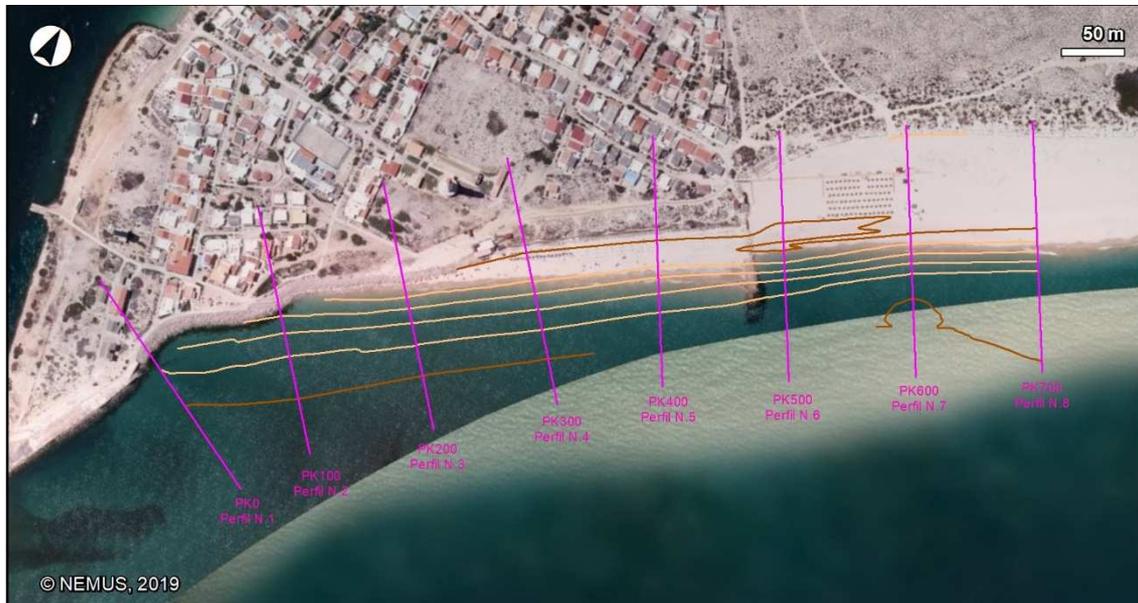
Figura 1 – Localização dos perfis de amostragem (1º local do depósito)

No **1º local de depósito**, foi realizado o levantamento topográfico de oito (8) perfis, equidistantes 100 metros, do seguinte modo (Figura 1 e desenhos 1 e 2, no anexo 1):

- Local de depósito – do PK 0.00 ao PK 600.00 (perfis 1 a 7);
- Fora do local de depósito – PK 700.00 (perfil 8).

O levantamento foi realizado no período da baixa-mar, tendo-se levantado cotas mínimas de -0,40 m (ZH) e cotas máximas de 6,09 m (ZH).

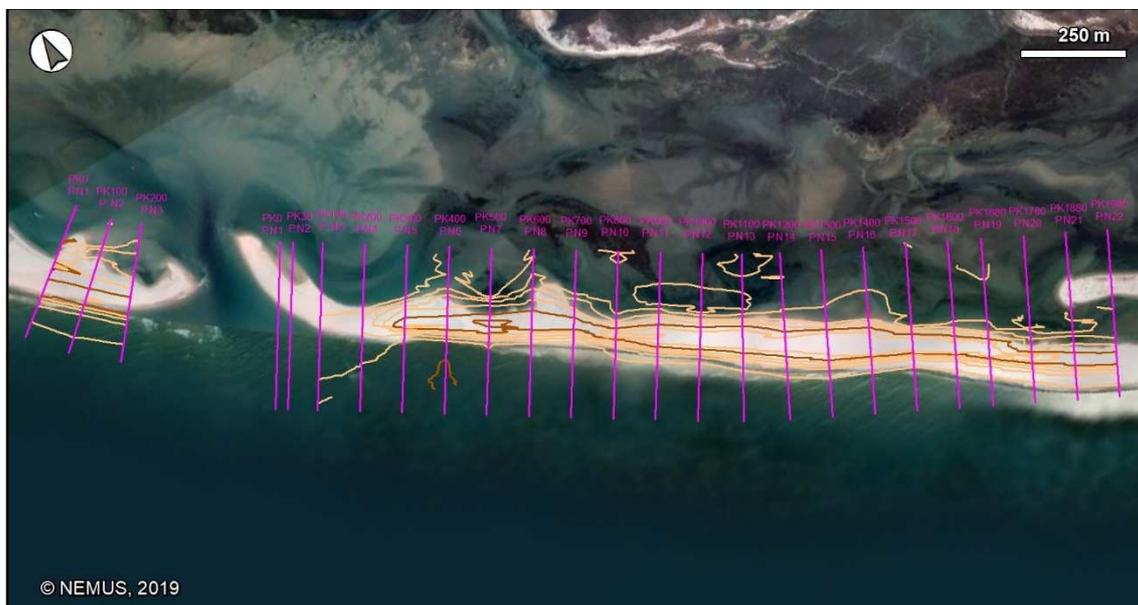
Figura 2 – Localização dos perfis de amostragem (2º local do depósito)

No **2º local de depósito** foi realizado o levantamento topográfico de vinte e três (23) perfis, com equidistância de 100 metros, do seguinte modo (Figura 2 e desenhos 4 e 5, no anexo 2):

- Local de depósito:
 - a poente da barra – do PK 0.00 ao PK 200.00 (perfis poente da barra 1 a 3);
 - a nascente da barra – do PK 100.00 ao PK 1680.00 (perfis nascente da barra 1 a 17);
- Fora do local de depósito – do PK 1780.00 ao PK 1980.00 (perfis nascente da barra 18 a 20).

O levantamento foi realizado no período da baixa-mar, no qual se levantaram cotas mínimas de -0.18 m (ZH) e cotas máximas de 7.40 m (ZH).

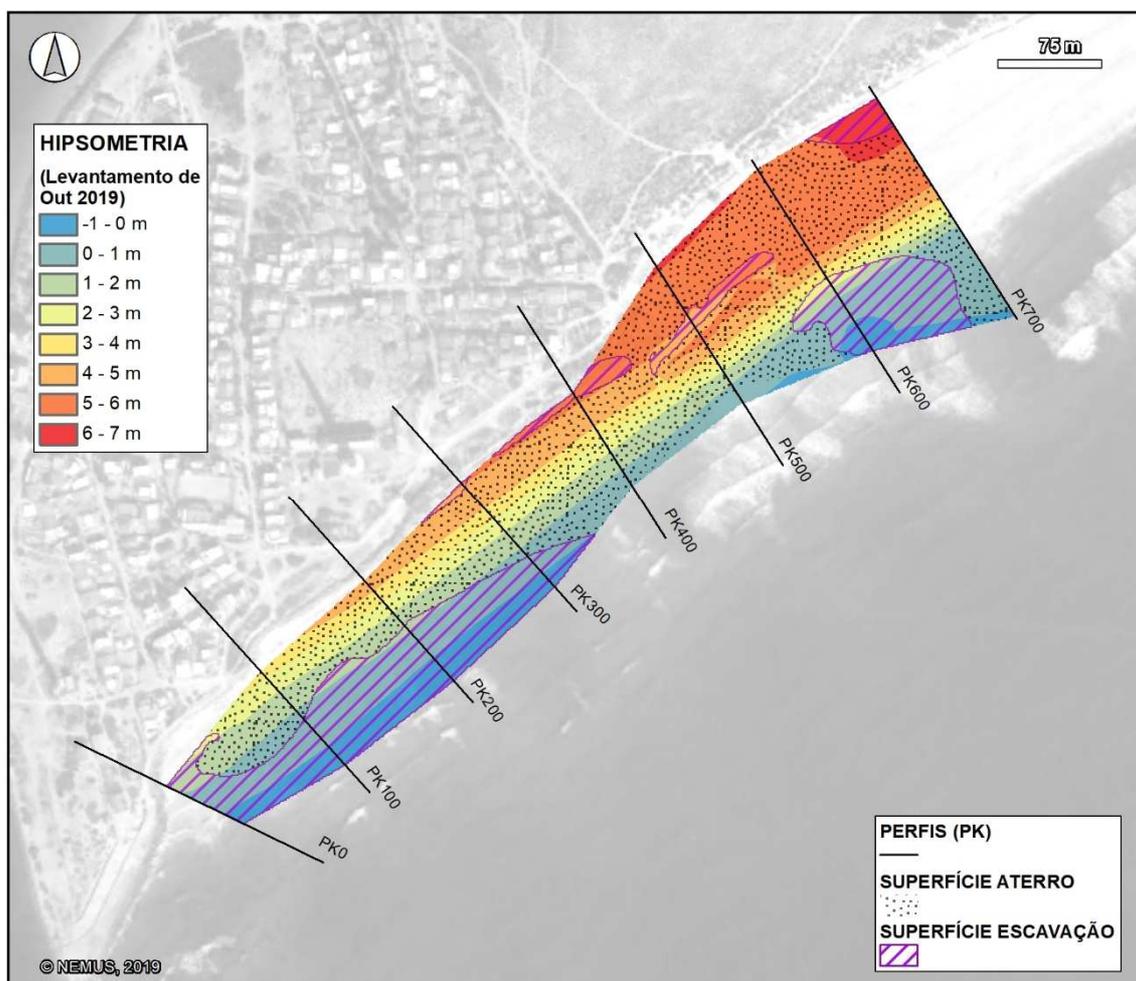
Figura 3 – Superfícies de aterro (acrecção) e escavação (erosão) entre maio e outubro 2019 – 1º local de depósito (sobre levantamento topográfico de outubro de 2019)

Na Figura 3 pode ver-se a distribuição das zonas de aterro e de escavação entre maio e outubro de 2019.

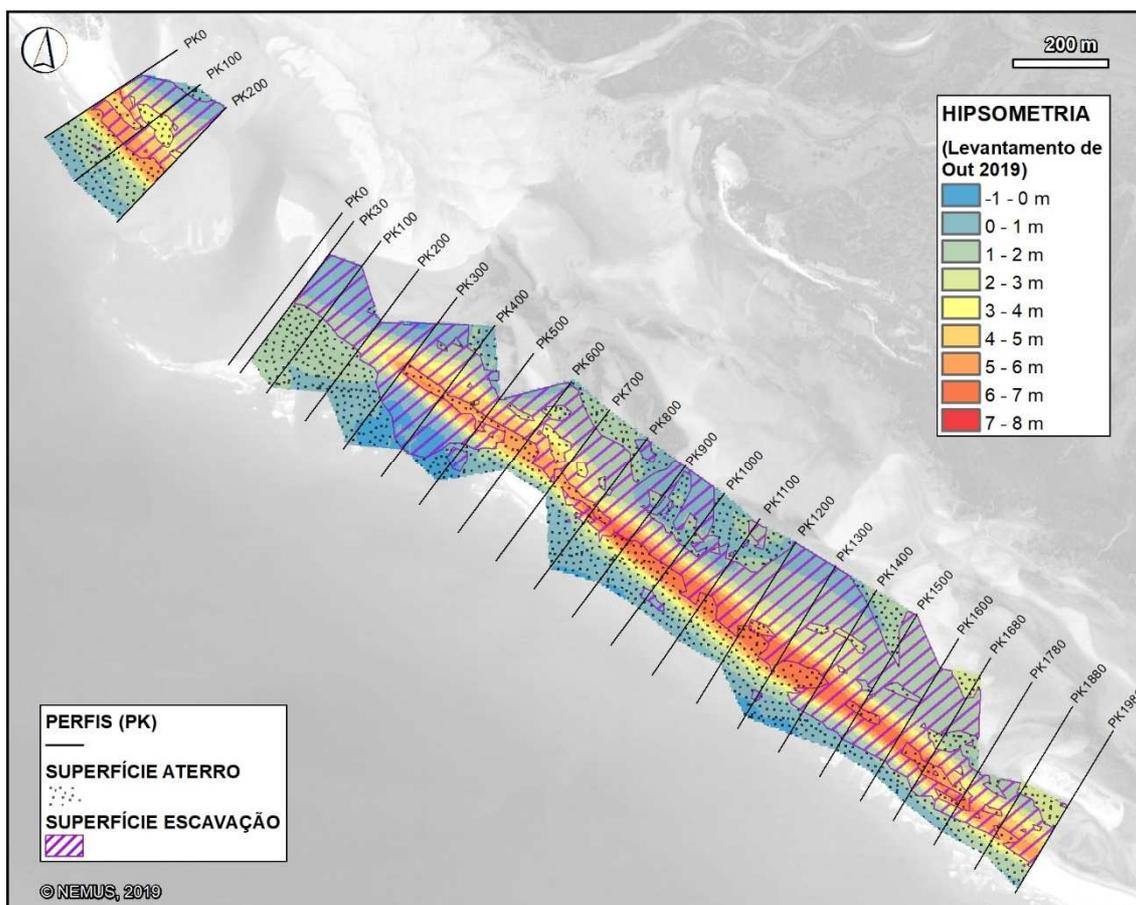
Figura 4 – Superfícies de aterro (acrecção) e escavação (erosão) entre maio e outubro de 2019 – 2º local de depósito (sobre levantamento topográfico de outubro de 2019)

Na Figura 4 pode ver-se a distribuição das zonas de aterro e de escavação, tendo em conta a comparação entre os levantamentos topográficos de maio e outubro de 2019.

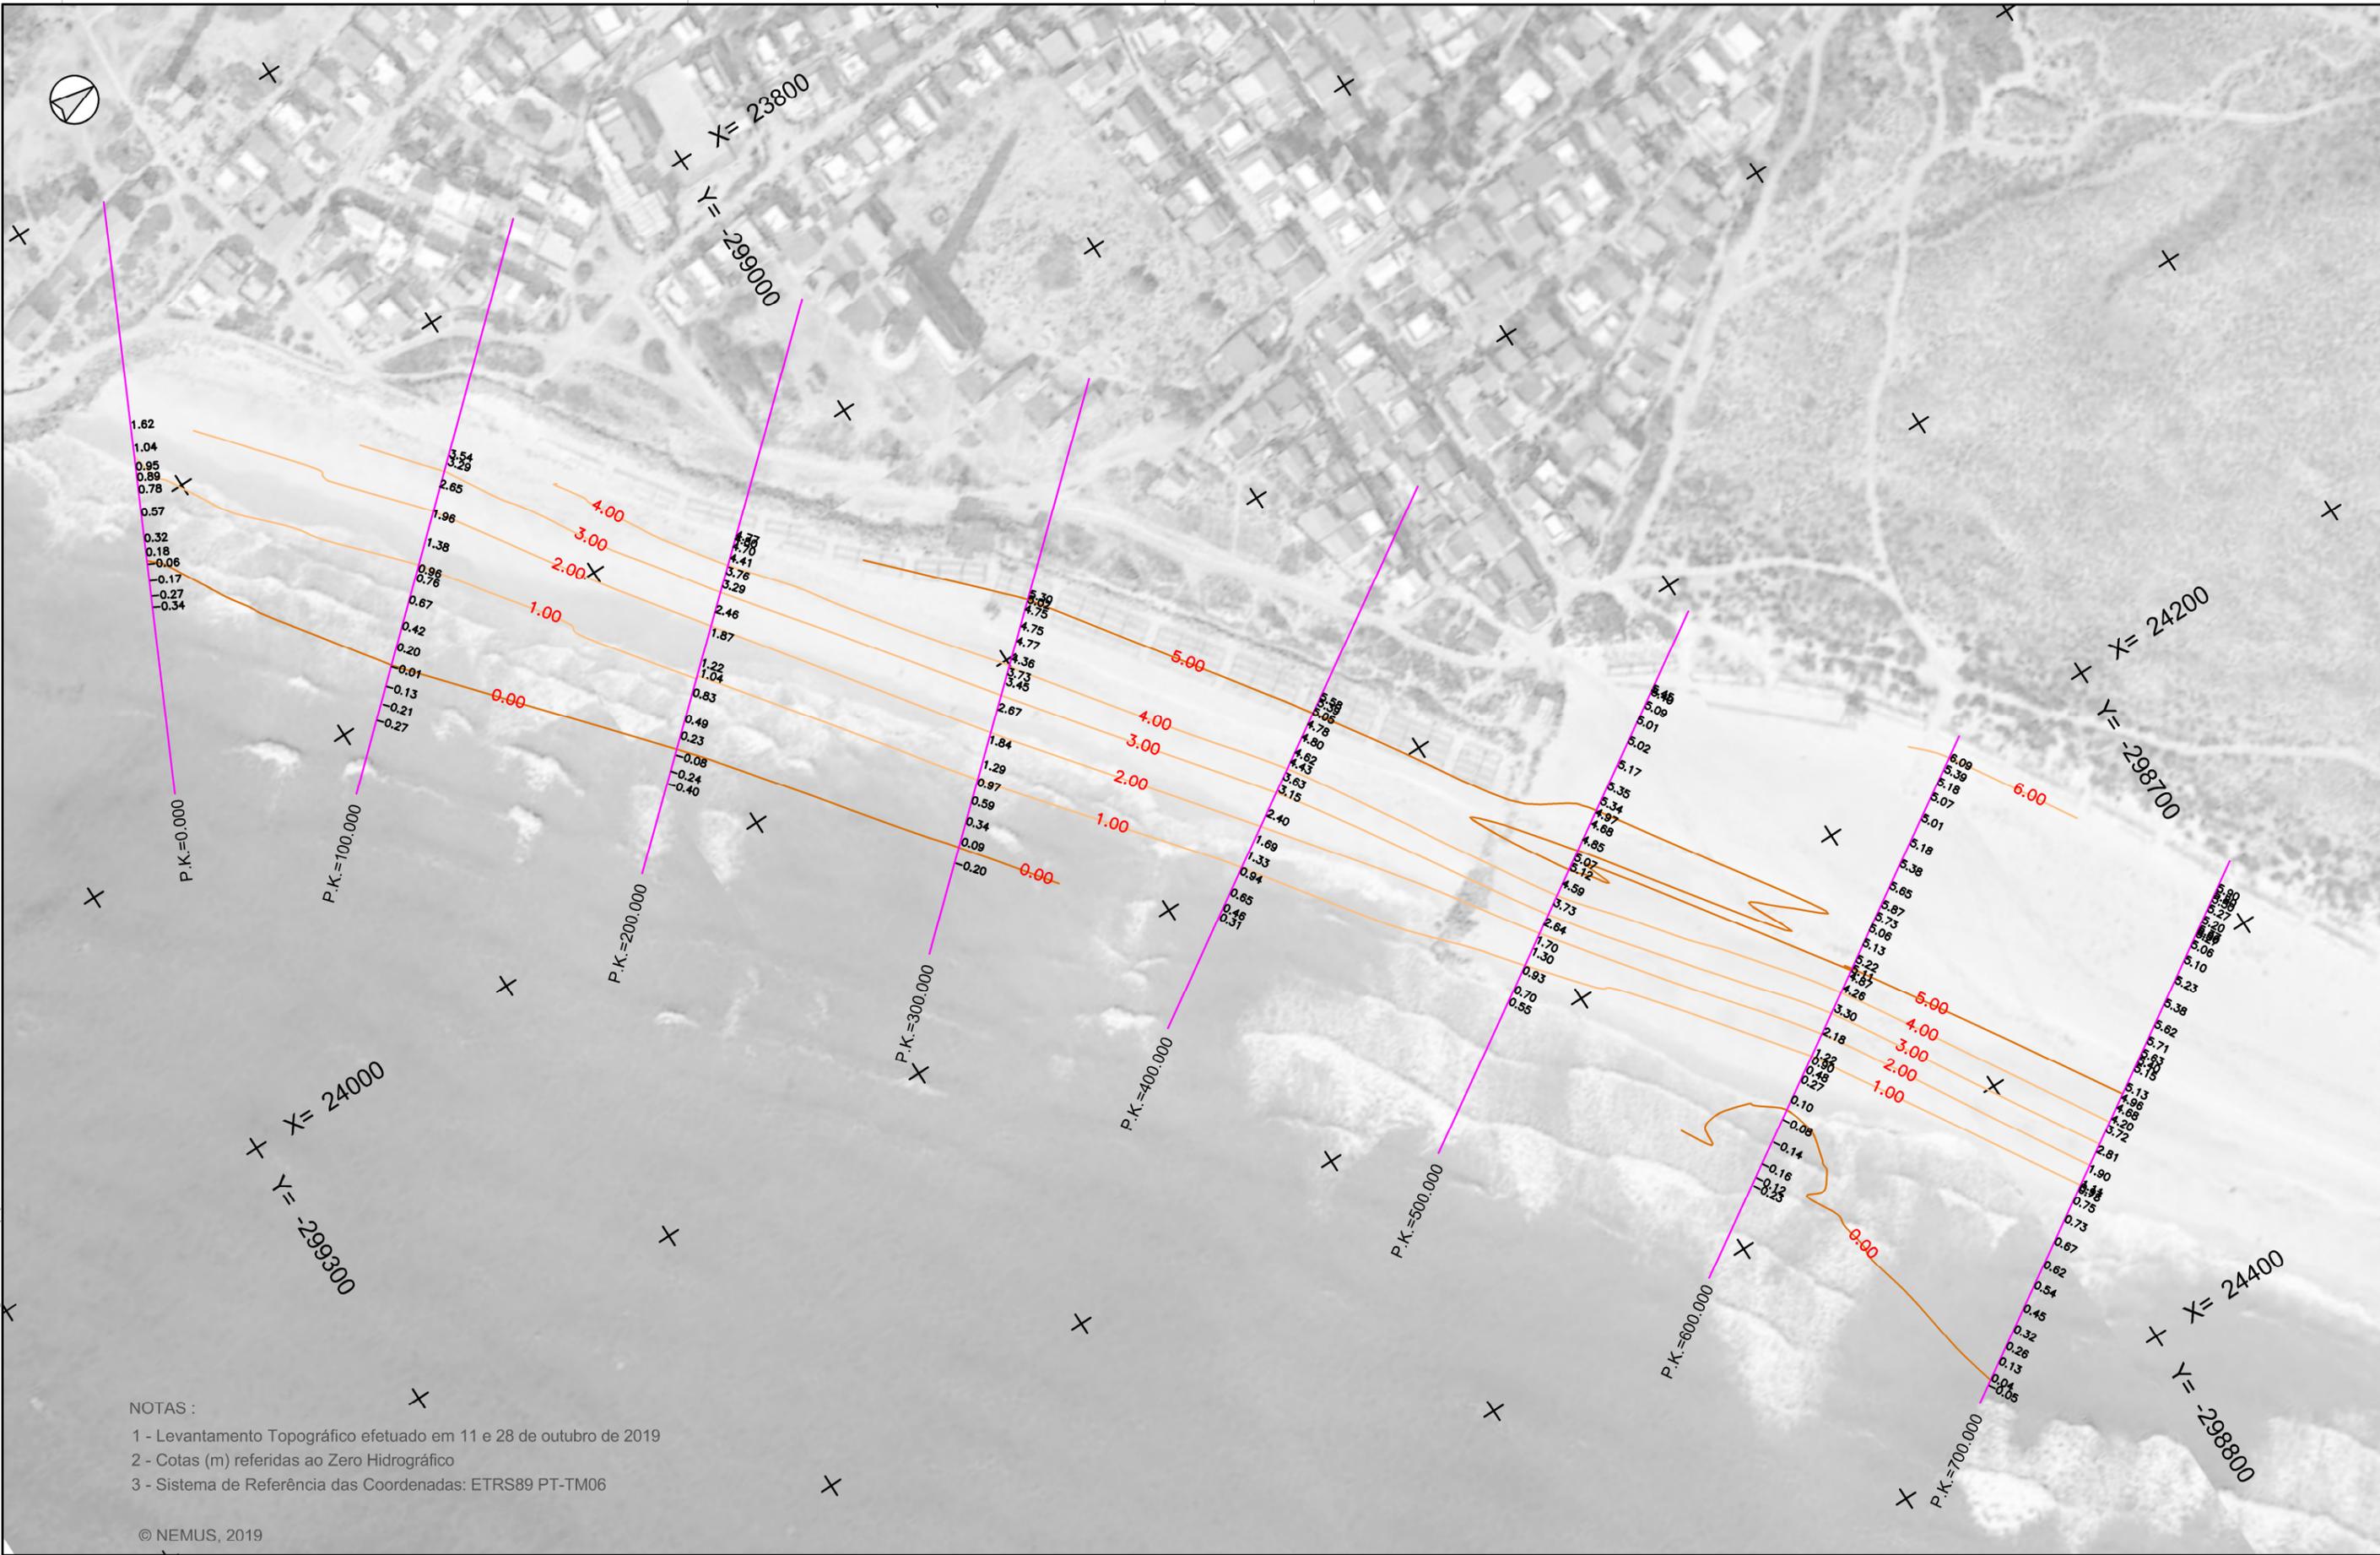
- 1 - Levantamento Topográfico efetuado em 11 e 28 de outubro de 2019
- 2 - Cotas (m) referidas ao Zero Hidrográfico
- 3 - Sistema de Referência das Coordenadas: ETRS89 PT-TM06

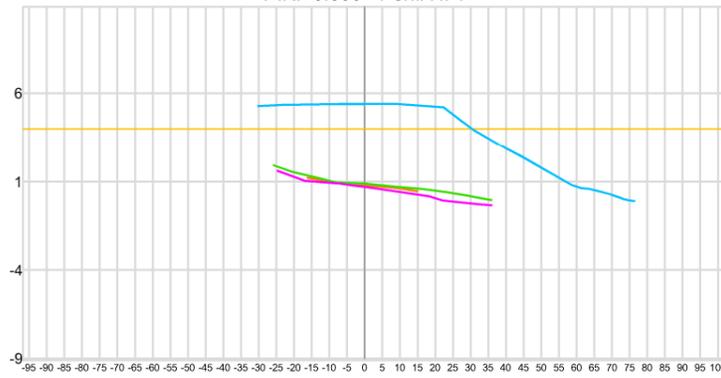
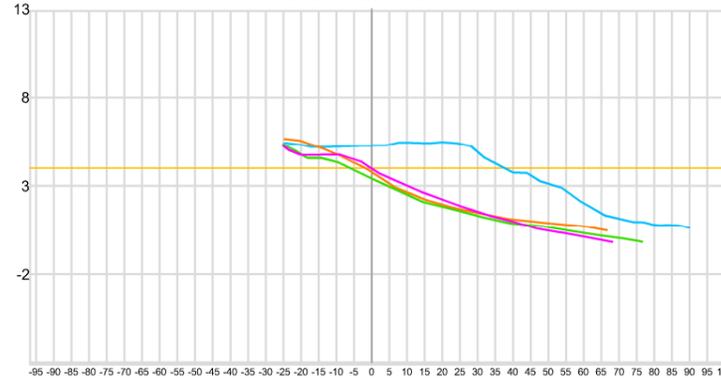
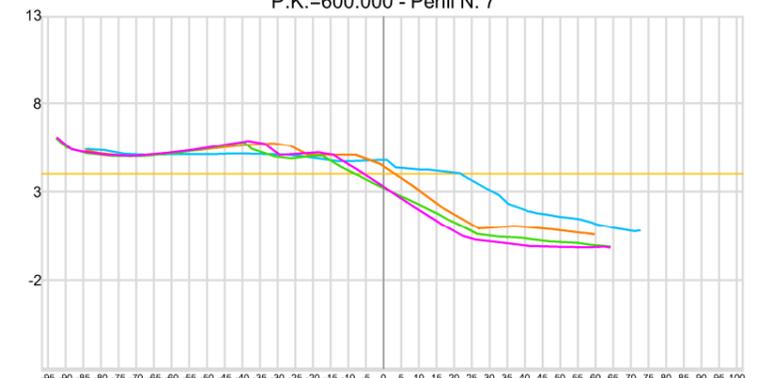
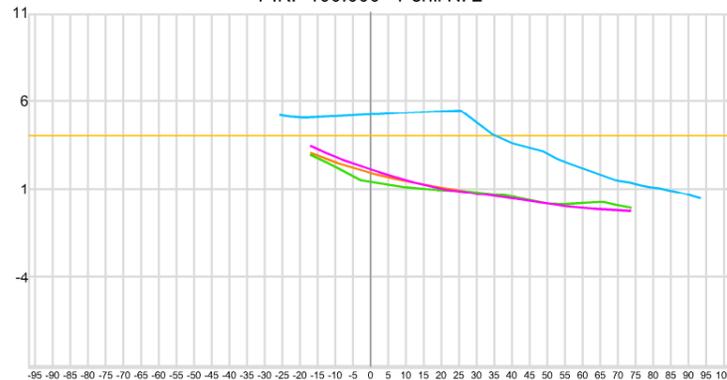
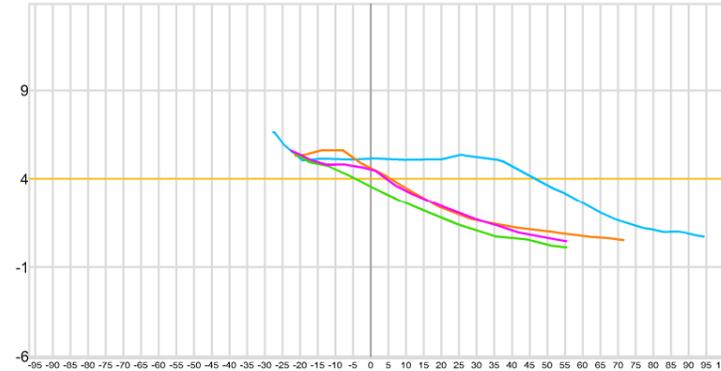
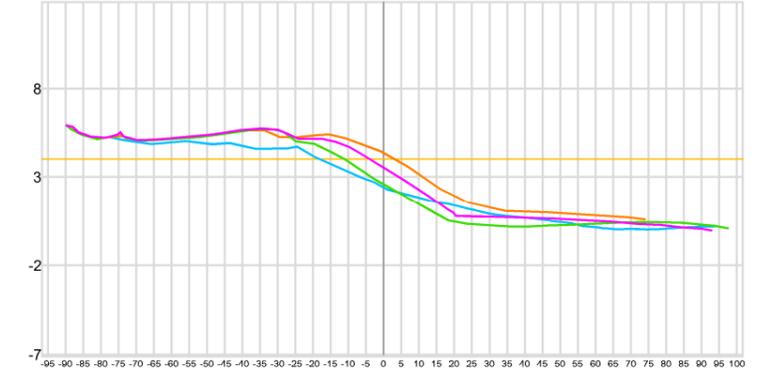
A comparação dos perfis topográficos (Quadro 4) permite concluir que, entre maio e outubro de 2019, se verificou avanço da linha de costa, entre 2,45 e 10,48 metros, em todos os perfis topográficos que intersejam a cota 4 m (ZH).

Considerando a variação da linha de costa ao longo de cerca de um ano, entre outubro de 2018 e outubro de 2019, verifica-se que houve uma tendência de avanço nos perfis 3 e 4, e de erosão, entre os perfis 5 e 9, sendo mais acentuada com o afastamento da barra.

- Levantamento dia 11 e 28 outubro 2019
- Levantamento dia 17 maio 2019
- Levantamento dia 25 outubro 2018
- Levantamento setembro 2015 (Telas finais)
- Cota 4 m (ZH)
