**PRESTAÇÃO DE SERVIÇOS PARA PROSPECÇÃO  
GEOFÍSICA E SISTEMÁTICA NAS ÁREAS  
INDICADAS PELAS DECISÕES DE  
CONFORMIDADE AMBIENTAL DOS PROJETOS  
DE EXECUÇÃO DO PLANO DE VALORIZAÇÃO  
DE HIDRODINÂMICA DA RIA FORMOSA**

**Relatório Final**

**Janeiro 2015**

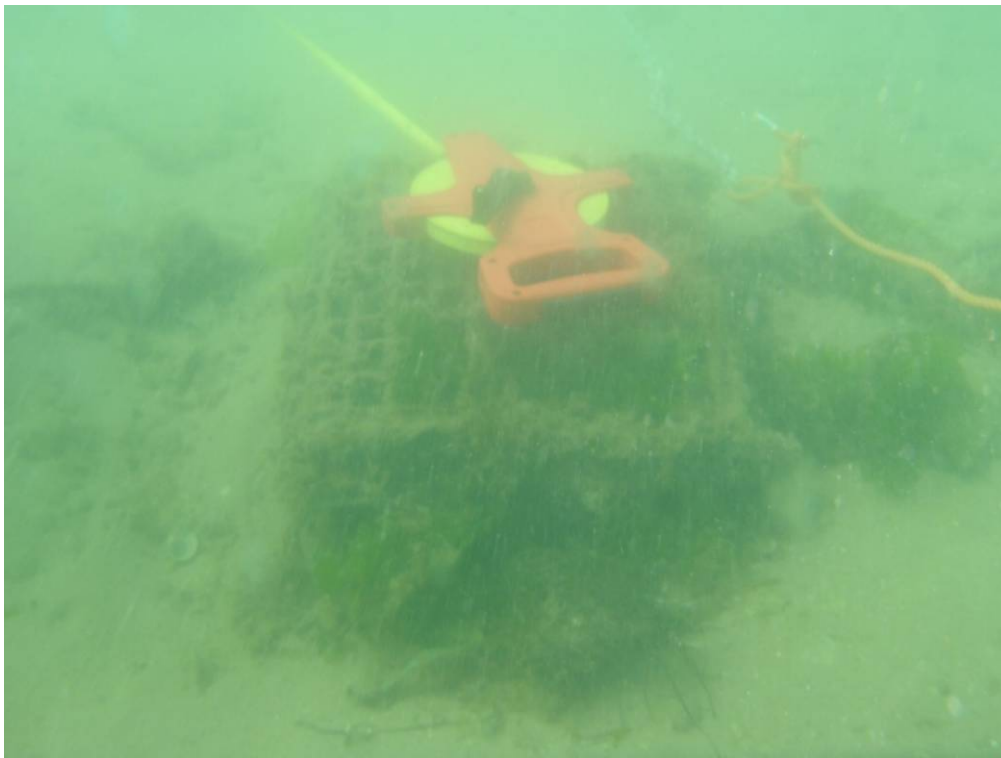
Fotografia 5- AM 18 – Armadilha de pesca

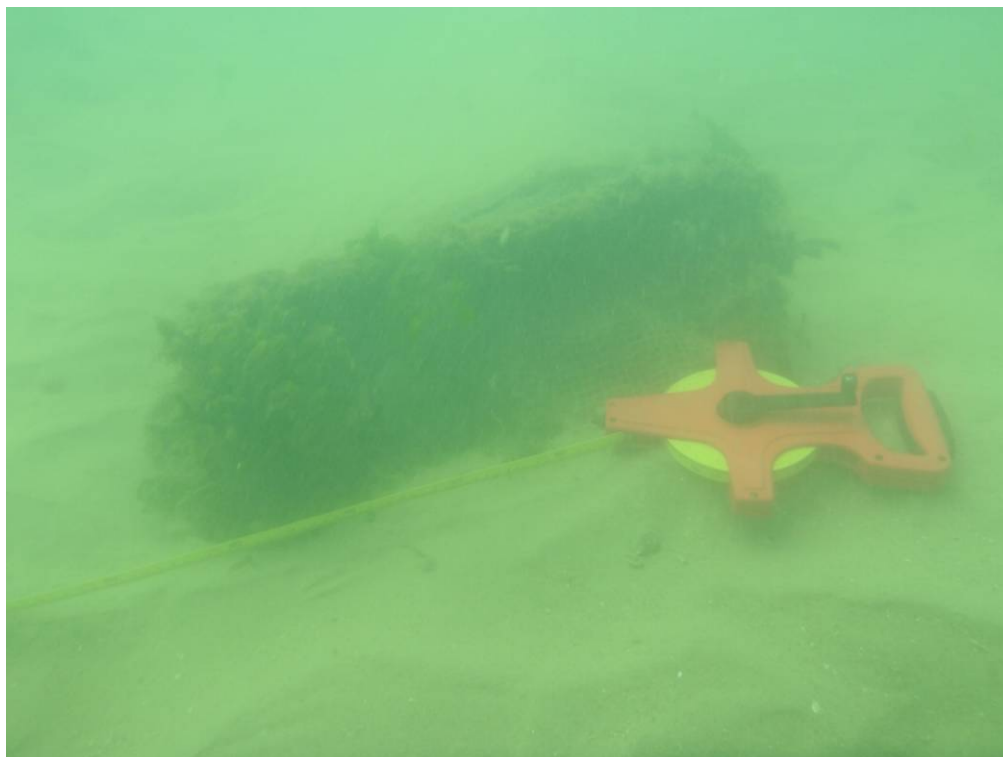
Fotografia 6 - AM 49- Armadilha de Pesca

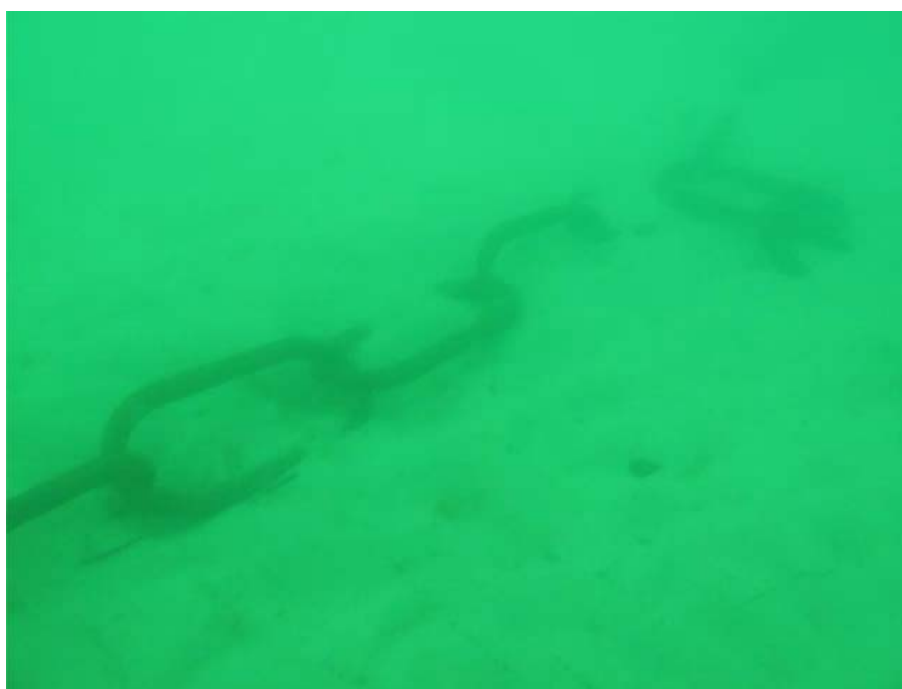
Fotografia 10 – AM faro1175100 corrente da boia de sinalização

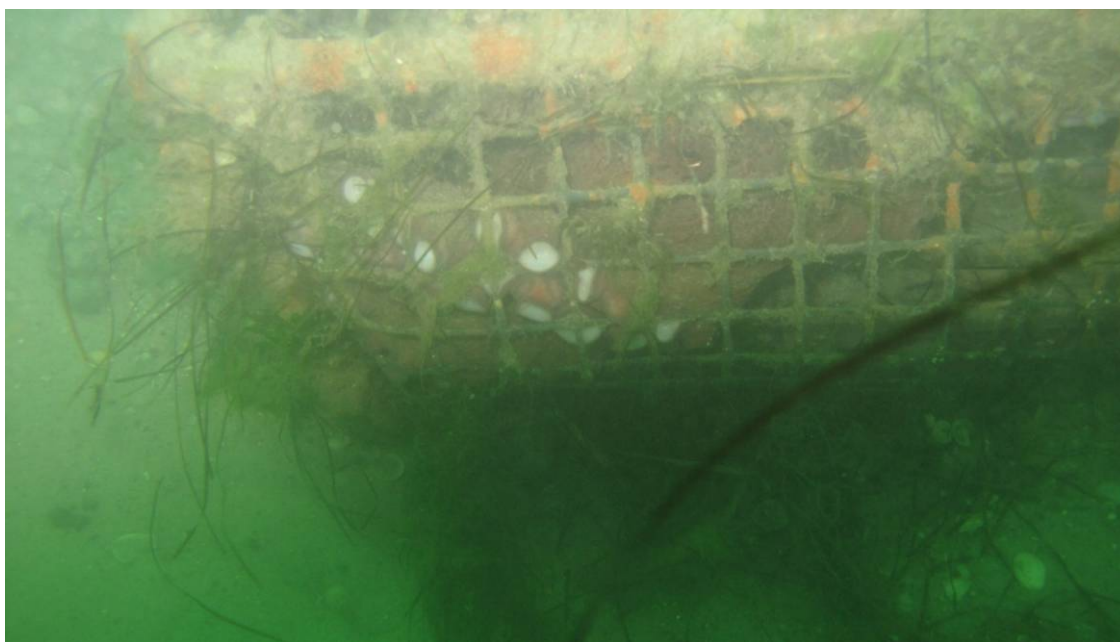
Fotografia 11 – AM faro1175200 Armadilha de Pesca

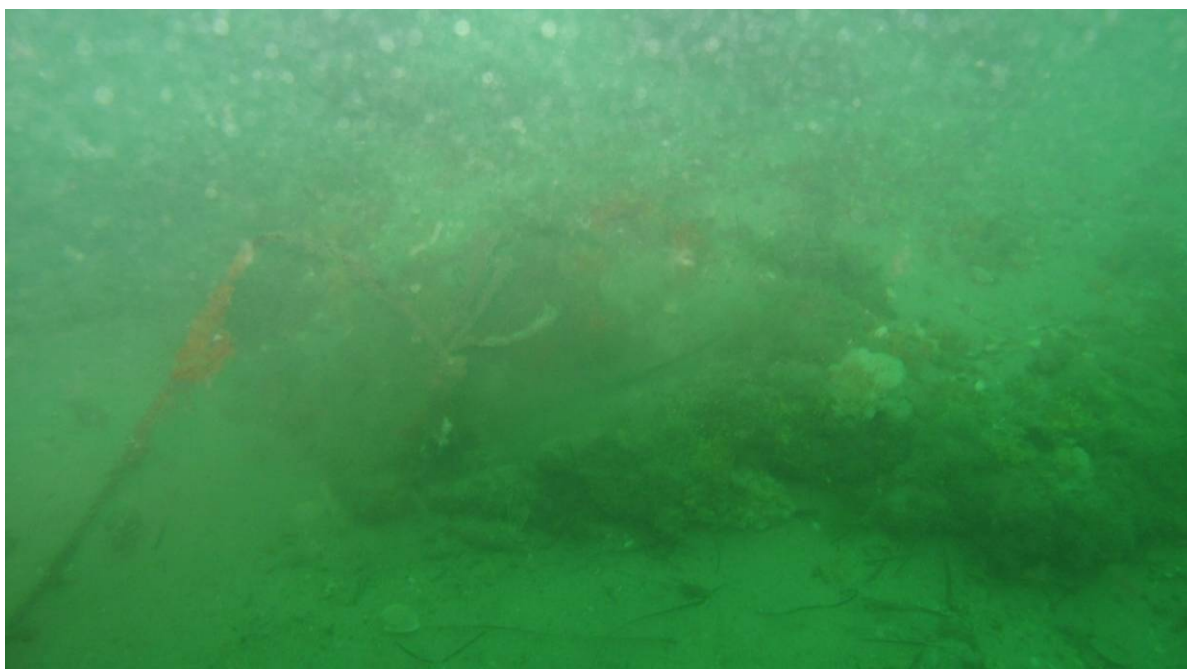
Fotografia 13 – AM faro1181400 -Poita
