Monitorização Pós-Dragagem do
Plano de Ação de Valorização da
Hidrodinâmica da Ria Formosa e
Mitigação do Risco nas Ilhas
Barreira

**Relatório de Monitorização de
Geomorfologia:** Intervenção 1 – Tavira – 2º
Semestre de 2019

RM_t19025/00 Dez 2019

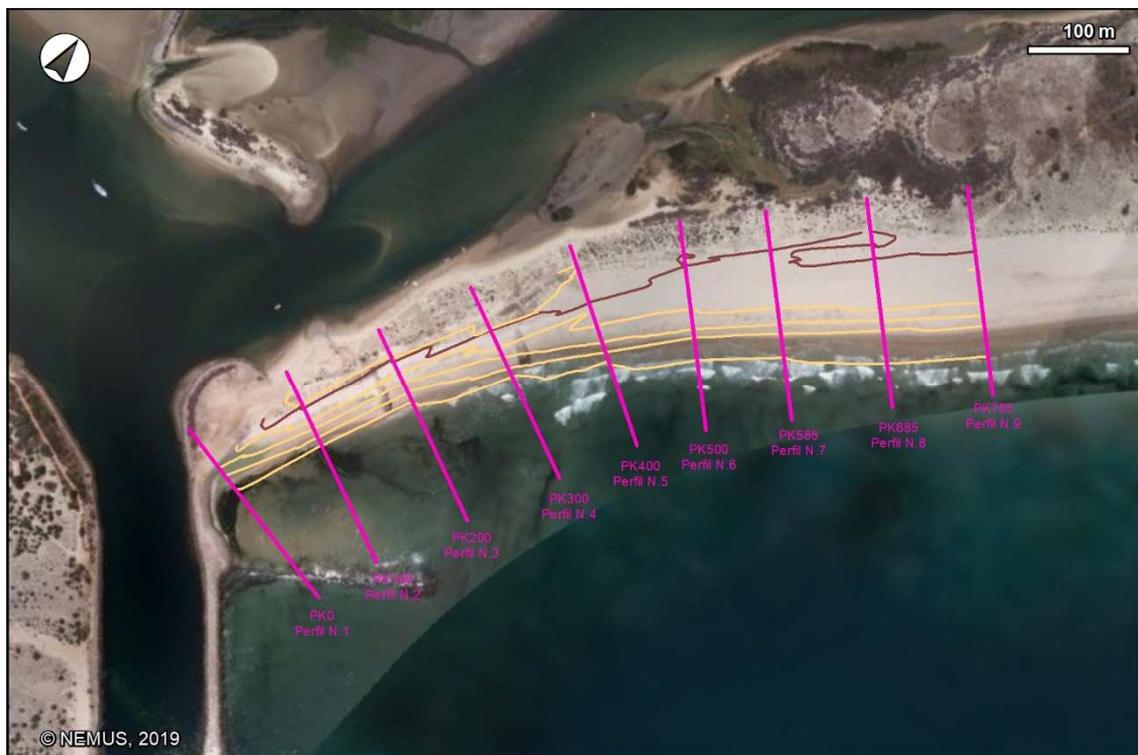
Figura 1 – Localização dos perfis de amostragem

Foi realizado o levantamento topográfico de nove (9) perfis, do seguinte modo (ver Figura 1 e desenhos 1 e 2, em anexo):

- Local de depósito – do PK 0.00 ao PK 500.00 (perfis 1 a 6), com equidistância de 100 metros;
- Fora do local de depósito – do PK 585.00 ao PK 785.00 (perfis 7 a 9), com equidistância de 100 metros.

O levantamento foi realizado no período da baixa-mar, tendo-se levantado cotas mínimas de 0,01 m (ZH) e cotas máximas de 6,66 m (ZH).

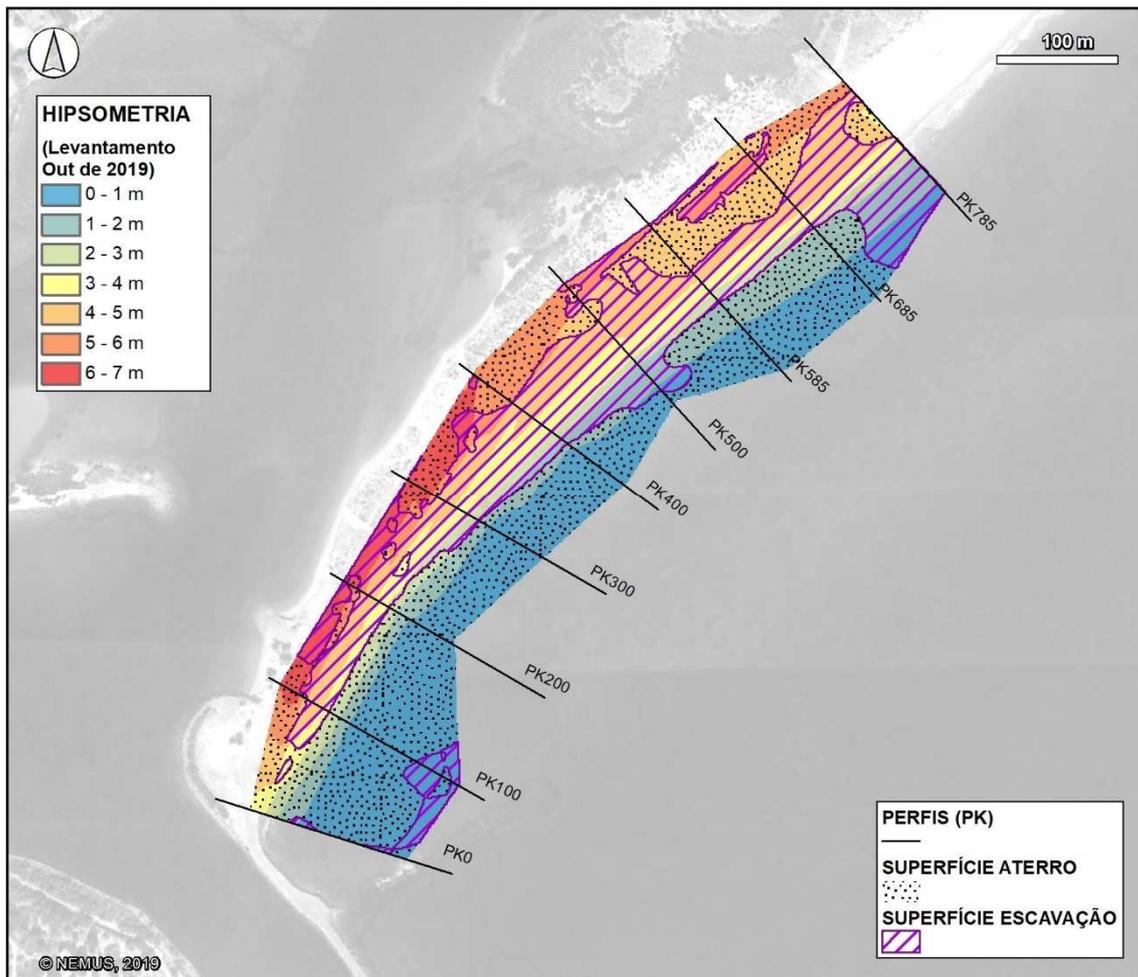
Figura 2 – Superfícies de aterro (acréção) e escavação (erosão) entre abril de 2019 e outubro de 2019 (sobre levantamento topográfico de outubro de 2019)

Comparando os levantamentos topográfico de abril e outubro de 2019, constata-se que o volume de materiais perdido (15.717 m^3) é inferior ao do que foi depositado na zona monitorizada (19.278 m^3), sendo o balanço de cerca de mais 3.561 m^3 .

Esta variação é oposta à que aconteceu no período entre outubro de 2018 e abril de 2019, no qual se verificou o domínio da perda de materiais. No entanto, esta última tendência verifica-se também ao considerar o período de um ano, entre outubro de 2018 e outubro de 2019 ($3.237,52 \text{ m}^3$ de escavação, em balanço), bem como entre janeiro de 2016 (telas finais) e outubro de 2019 ($75.095,73 \text{ m}^3$ de escavação, em balanço).

Na Figura 2 pode ver-se a distribuição das zonas de aterro e de escavação entre abril de 2019 e outubro de 2019.

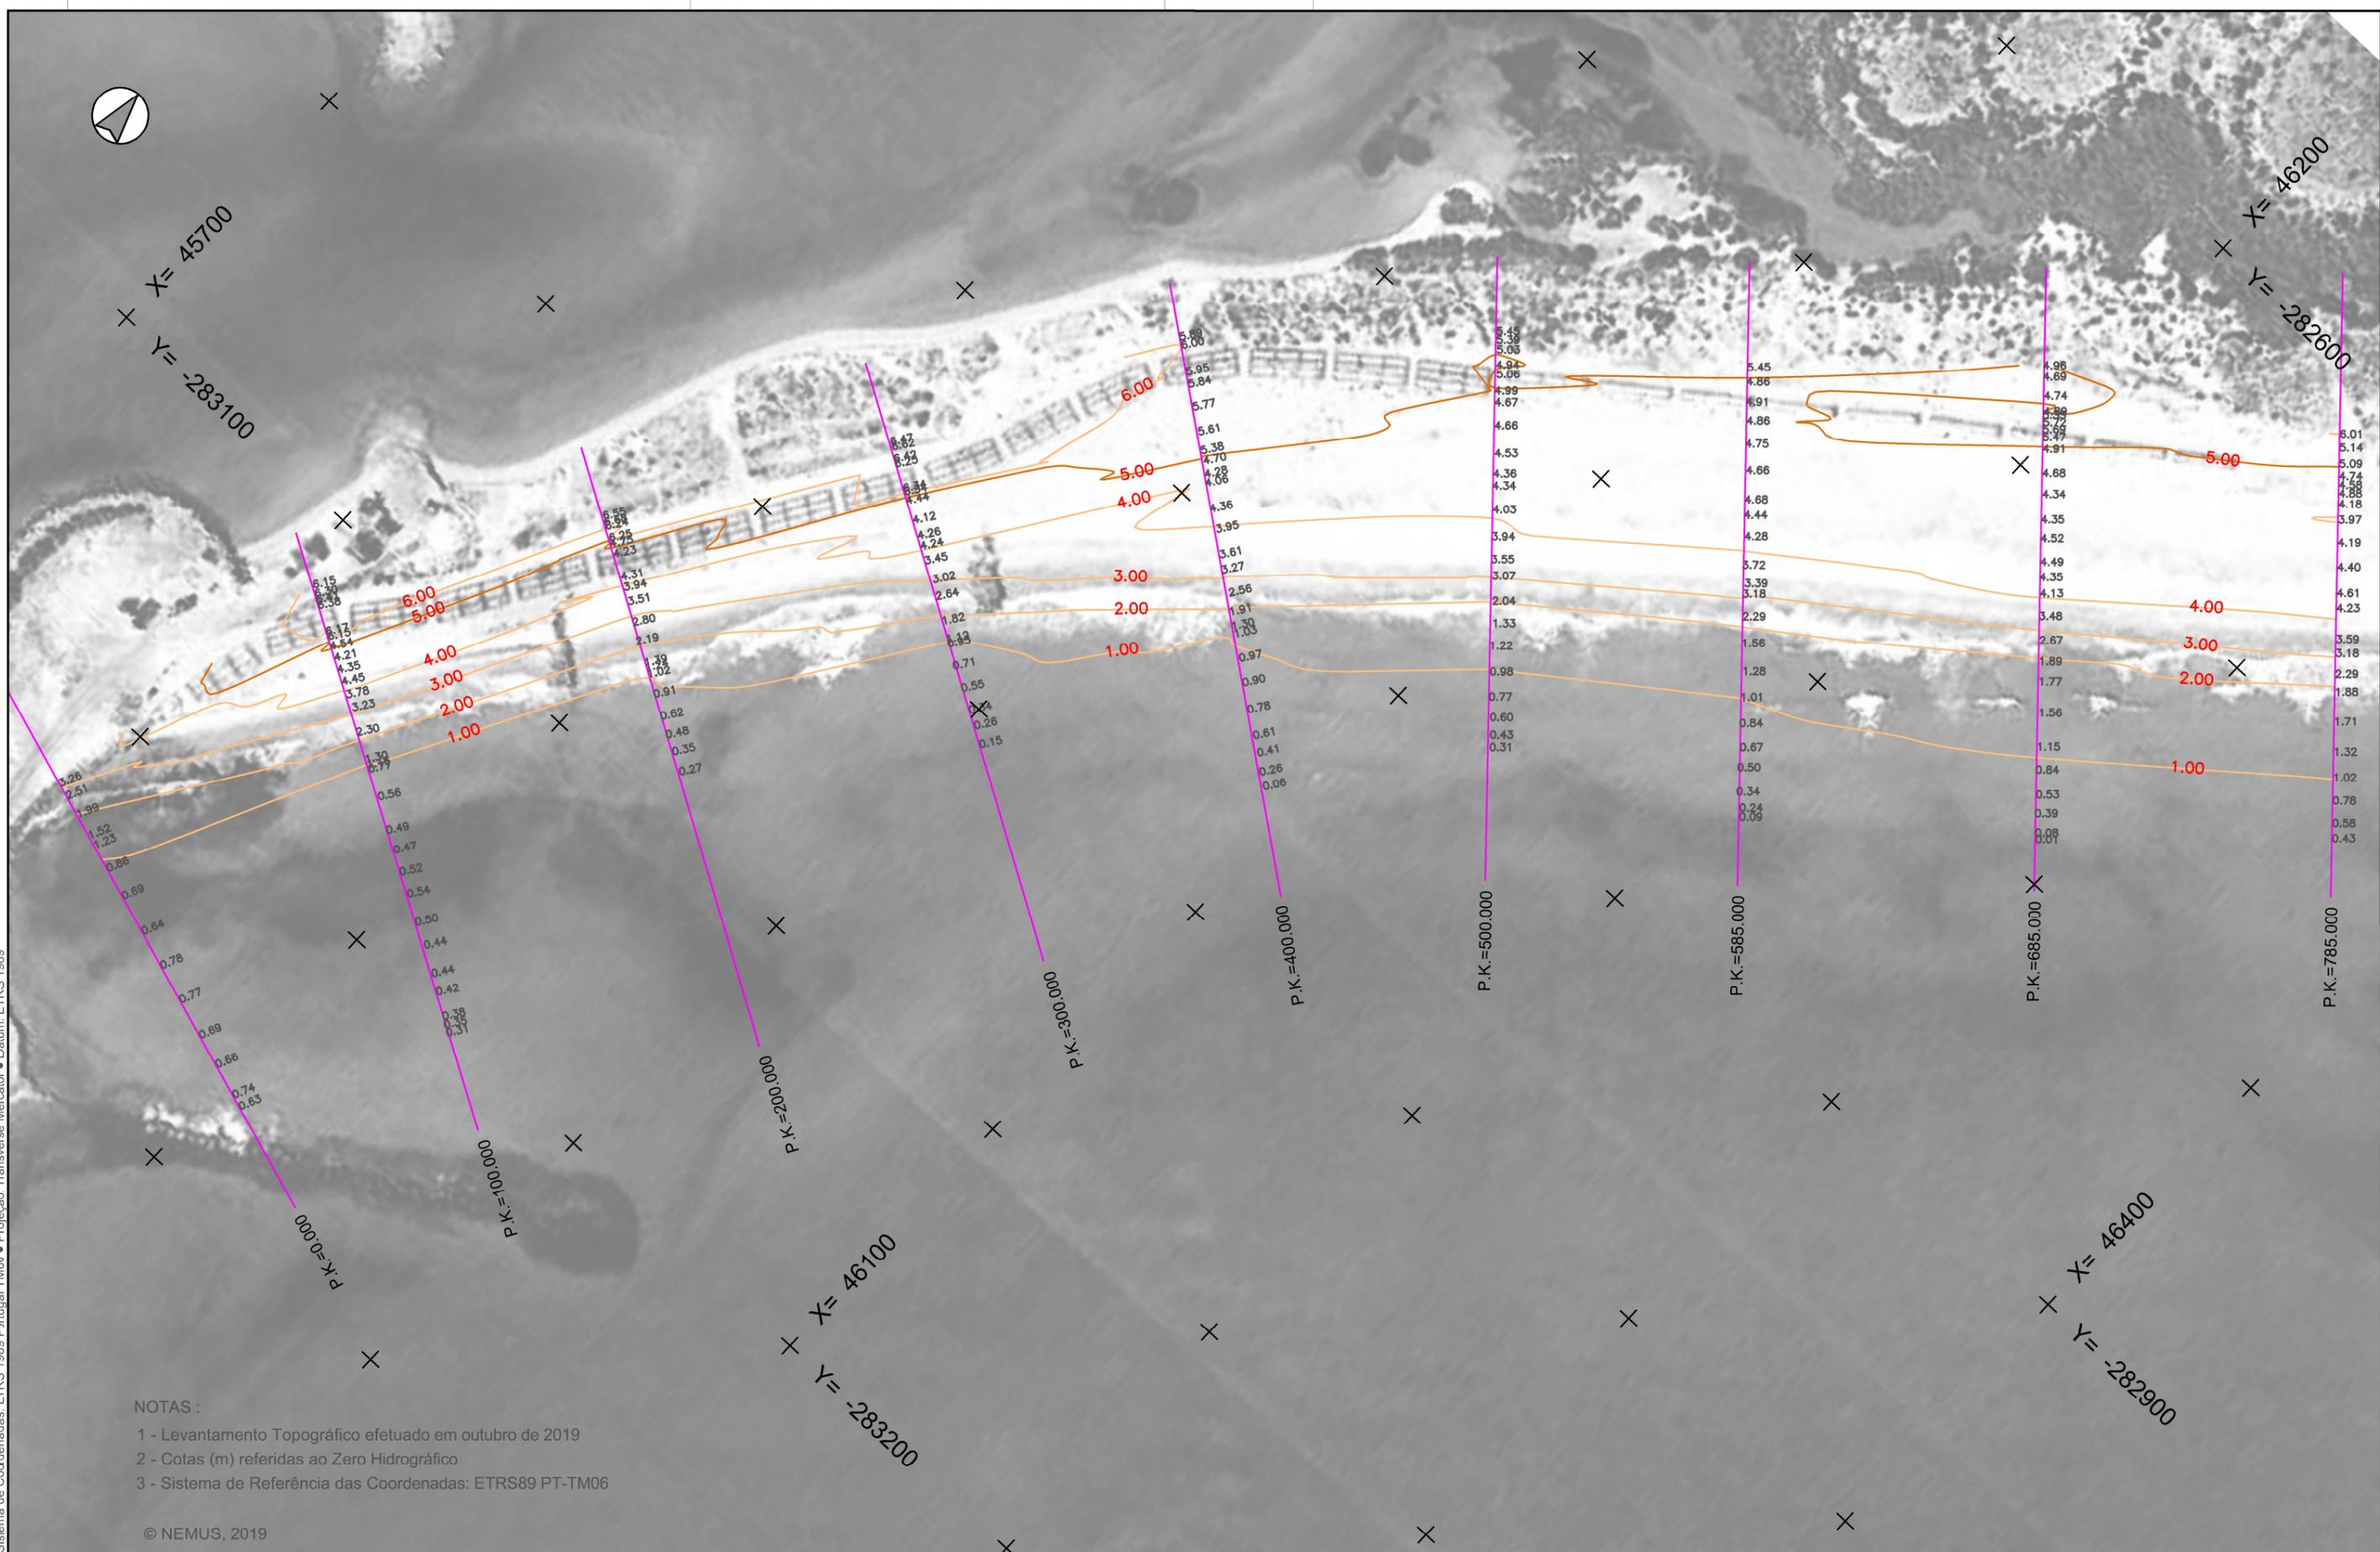
MONITORIZAÇÃO PÓS-DRAGAGEM DO PLANO DE AÇÃO DE VALORIZAÇÃO HIDRODINÂMICA E MITIGAÇÃO DE RISCO DAS ILHAS BARREIRA – INTERVENÇÃO 1 – TAVIRA
 Relatório de Monitorização da Geomorfologia
 Levantamento Topográfico de 7/10/2019 - Planta

- 1 - Levantamento Topográfico efetuado em outubro de 2019
- 2 - Cotas (m) referidas ao Zero Hidrográfico
- 3 - Sistema de Referência das Coordenadas: ETRS89 PT-TM06

O levantamento e perfis topográficos resultantes da 3ª campanha de monitorização pós-dragagem são apresentados nos desenhos 1 e 2 (em anexo) e os perfis comparativos do projeto, das telas finais, da 1ª e 2ª campanhas pós-obra e da presente campanha são apresentados no desenho 3 (em anexo).

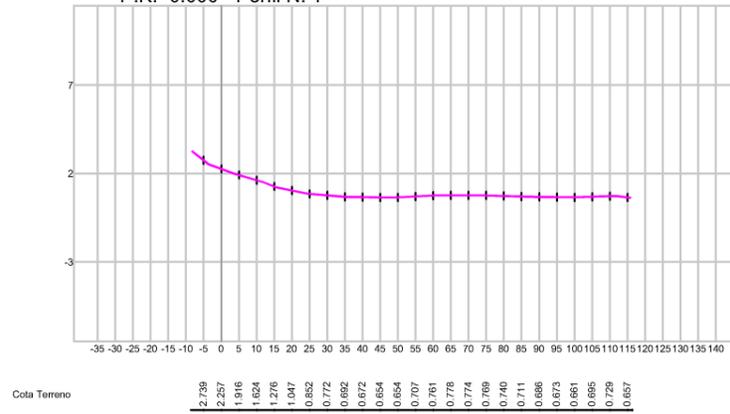
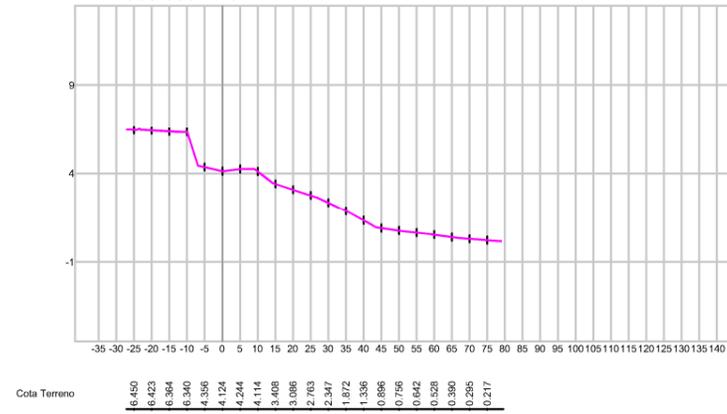
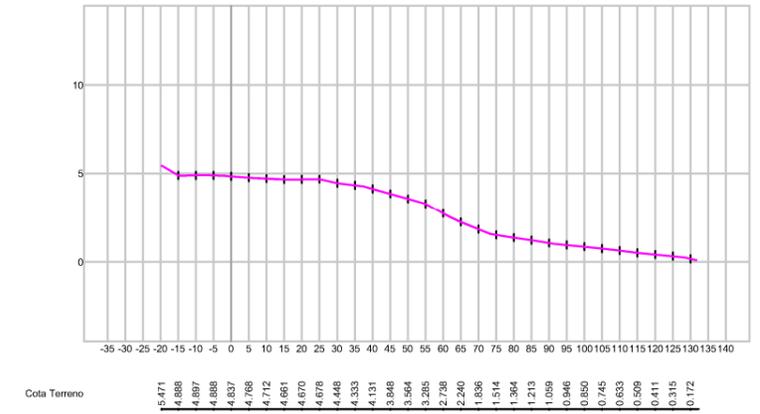
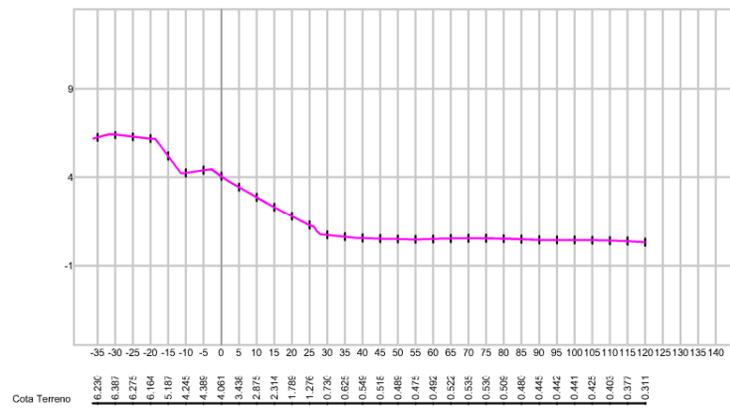
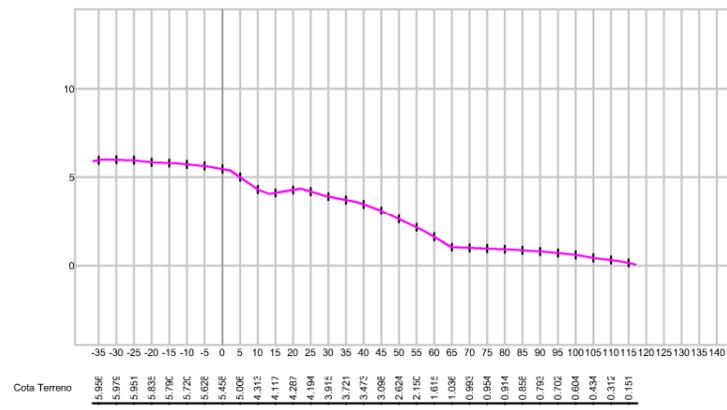
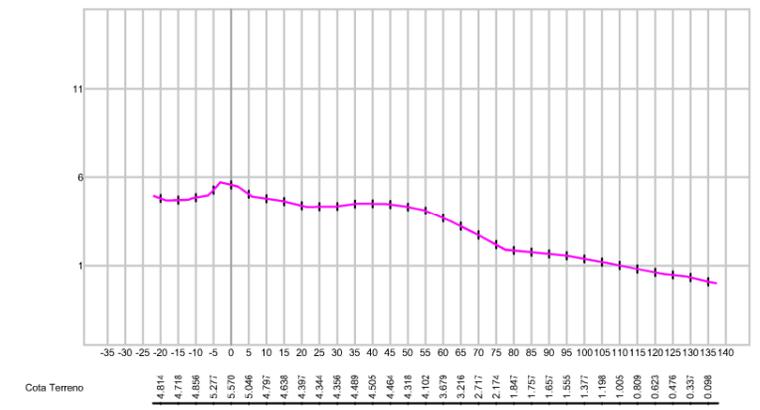
Levantamento Topográfico de 7/10/2019 - Perfis

- 1 - Levantamento Topográfico de outubro de 2019
- 2 - Cotas (m) referidas ao Zero Hidrográfico

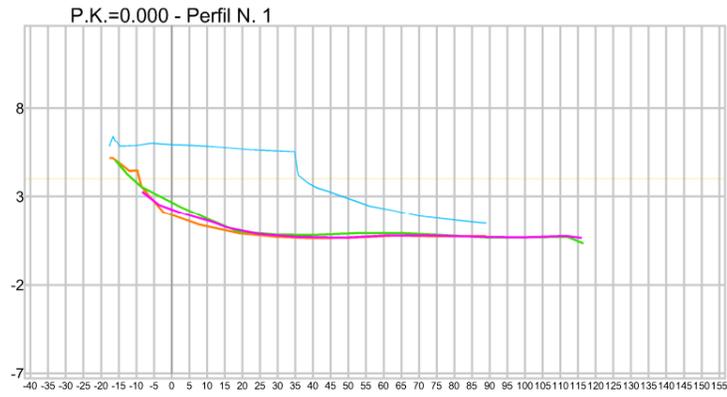
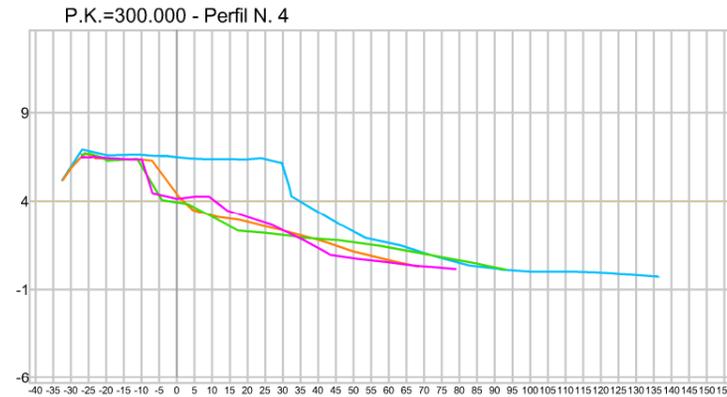
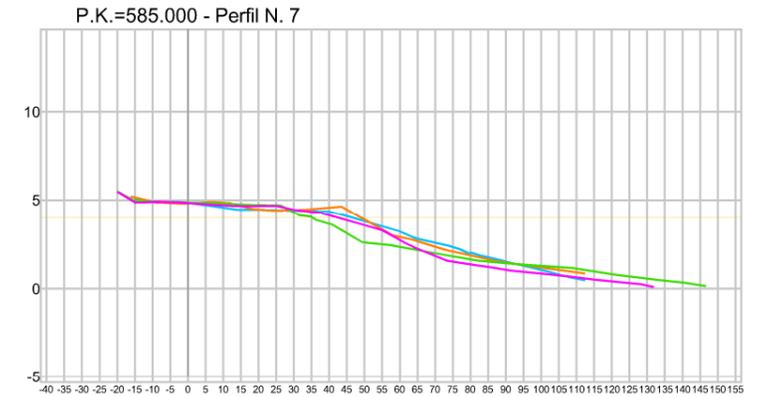
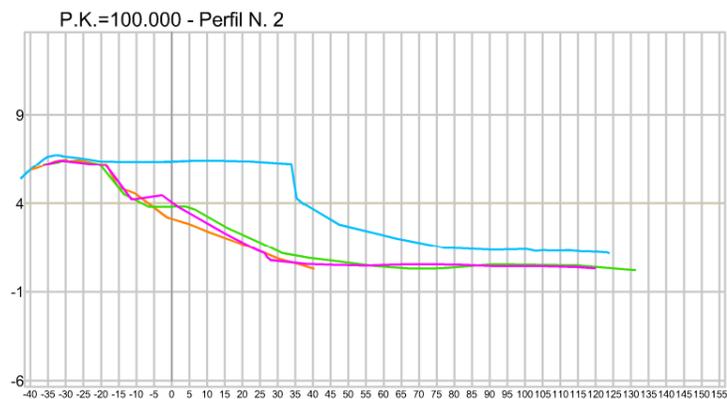
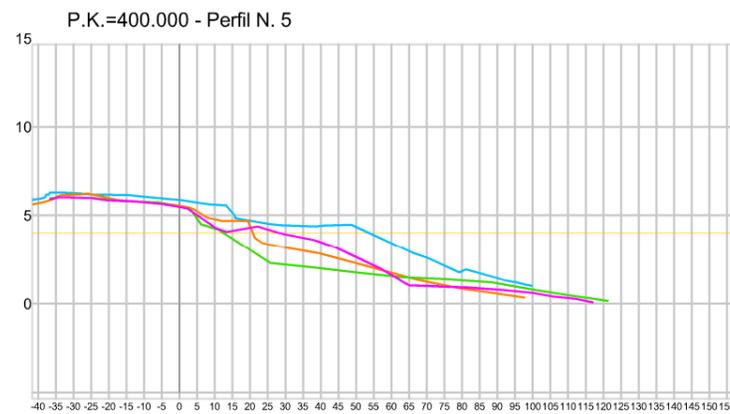
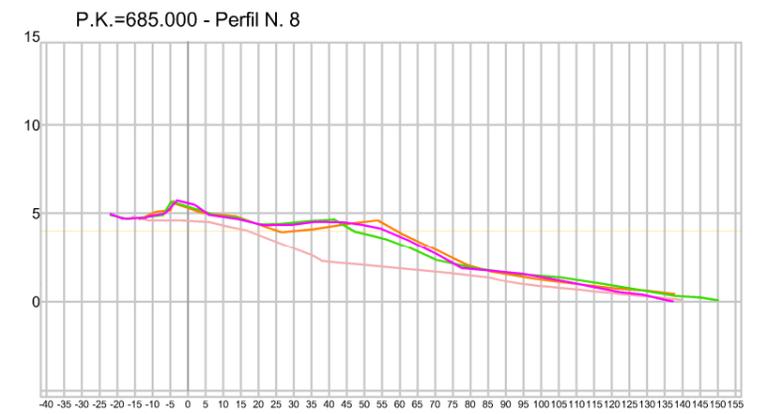
Perfis comparativos entre 6/2012, 1/2016, 10/2018, 4/2019 e 10/2019

Observando os perfis comparativos apresentados no desenho 3 (em anexo), observa-se ainda que houve recuo em toda a zona de depósito (PK 0-500) relativamente à situação correspondente às telas finais do projeto.

A comparação sucessiva entre os perfis de outubro de 2018, abril de 2019 e outubro de 2019 mostra exatamente essa variação sazonal, com o perfil de praia a sofrer erosão no período de inverno (outubro a abril) e acreção no período de verão (abril a outubro). No inverno ocorre a mobilização de areias para a praia submarina, aumentando a proteção do troço costeiro à ação da intensa agitação marítima, sendo que no verão, altura do ano em que predomina uma agitação marítima menos energética, ocorre o transporte de areias em direção à praia emersa.

De facto, enquanto que entre outubro de 2018 e abril de 2019 os perfis de praia recuam (entre 1.9 e 14 m) e o troço costeiro perde cerca de 6.800 m³ de sedimentos, entre abril de 2019 e outubro de 2019 os perfis de praia avançam (entre aproximadamente 1.5 e 16 m) e o troço costeiro é robustecido com quase 3.600 m³ de sedimentos.
