RELATÓRIO FINAL

Trabalhos de Arqueologia Preventiva

Monitorização – Fase Pós Obra

Empreitada Projeto de Transposição de Sedimentos da Foz do Rio Mira para Reforço
do Cordão Dunar na Praia da Franquia

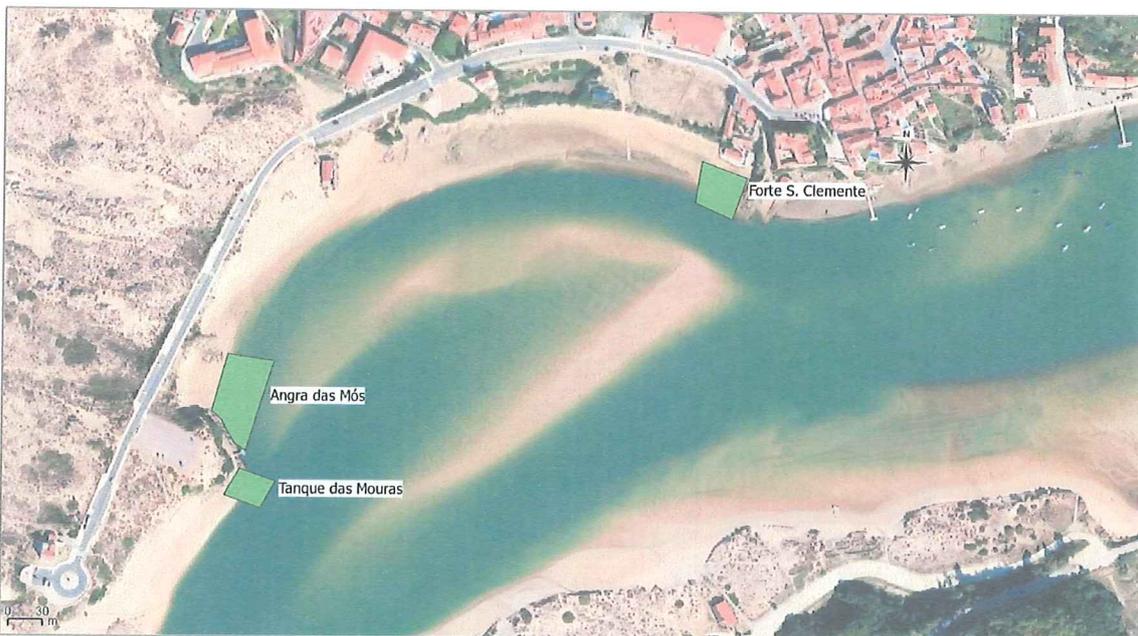
Figura 3 – Implantação da área em ortofoto (adp Google)

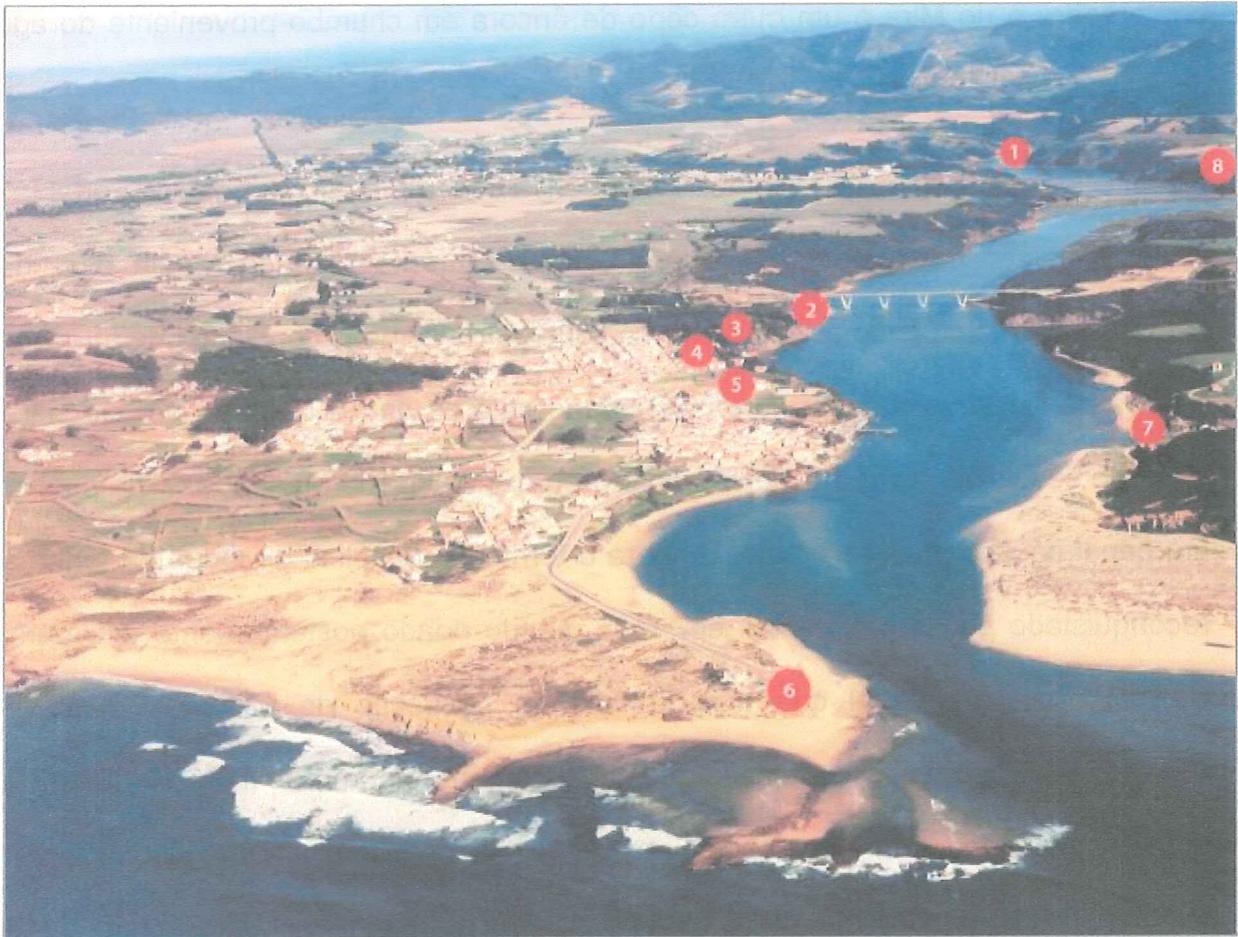
Figura 5 – Foz do Mira. Sítios arqueológicos romanos: 1 – Gama 1 (séc. I a.C.), 2 – Encosto norte da ponte de Milfontes (séc. I a IV), 3 – Socalcos na margem do Mira, 4 – Monte da Rosa (necrópole), 5 – Bairro do Montinho (escorial e sepulturas), 6 – Paleo-ilha do Semáforo de Milfontes (materiais cerâmicos dos séc. I a III), 7 – Corgo de el-Rei (séc. II a IV), 8 – Argamassa e Corgo das Conchinhas (séc. I e II) (Autoria: Vilhena 2017).

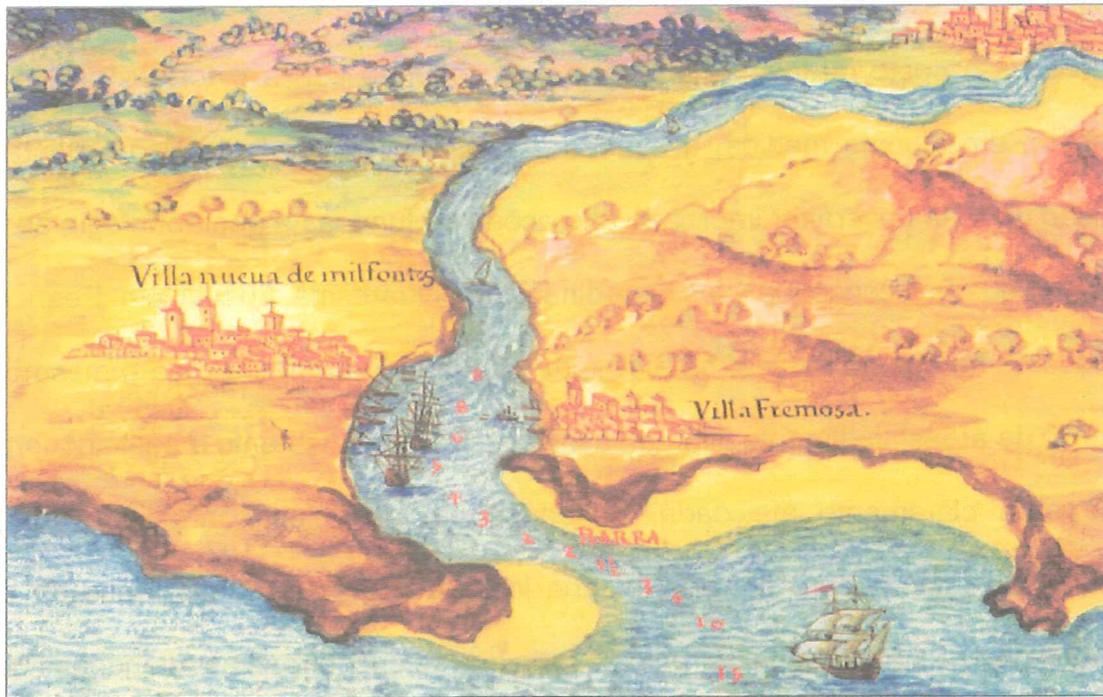
Figura 6 – Pormenor do Atlas del Rey Planeta de 1634 por Pedro Teixeira – Edições Nerea (Teixeira, 1634).

Norte e a Sul (Quaresma 2006, p. 223). No início do século XVII, é frequente a prática de fundeação dos navios de maior porte defronte a Vila Nova de Milfontes, conforme indica a cartografia da altura (Figura 7).

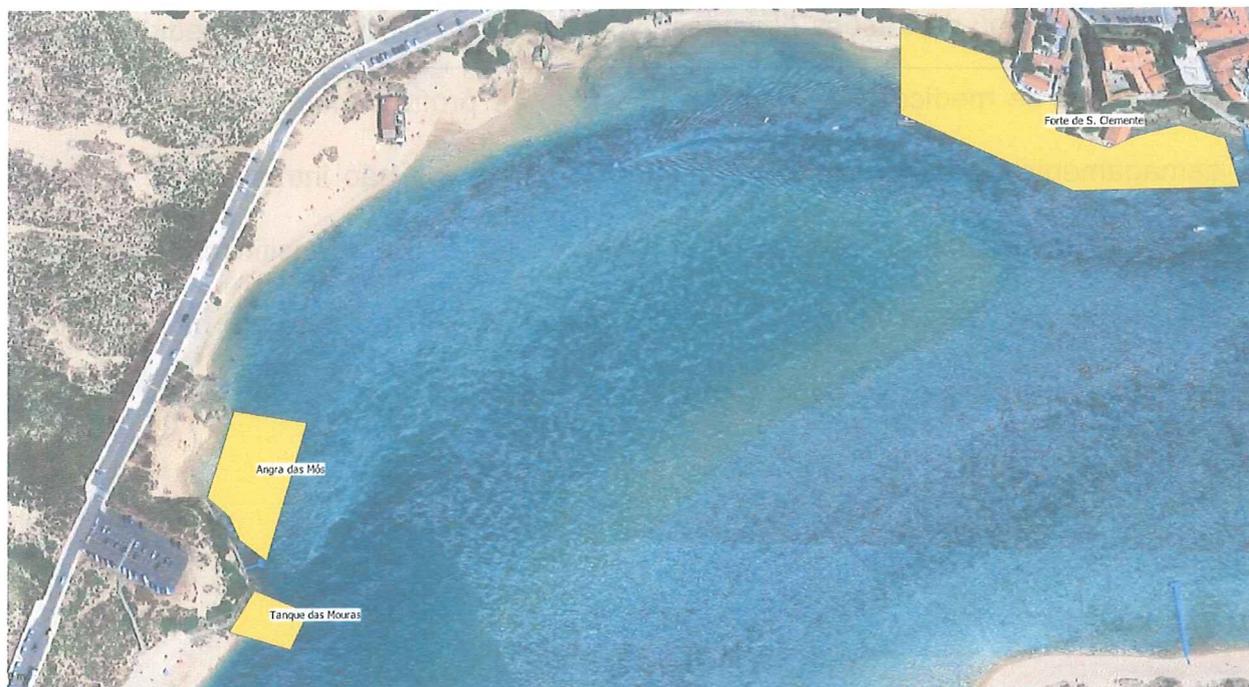
Figura 8 – Áreas classificadas para a conservação na natureza nas quais a área do projeto de encontra inserido: área de intervenção.

Conforme o exposto no DCAPE de 20 de Novembro de 2011, processo de AIA 2825, foi executado o plano de monitorização dos sítios arqueológicos Tanque da Moura (CS 23805), Forte de S. Clemente (CS 33826) e Angra das Mós (Figura 8), nas seguintes coordenadas Angra das Mós (WGS84 -INT - 37.721402;-8.787640 e WGS84 -INT - 37.221284;-8.7878800), Forte de São Clemente (WGS84 -INT - 37.221284,-8.783724) e Tanque da Moura (WGS84 -INT - 37.720151;-8.788266).

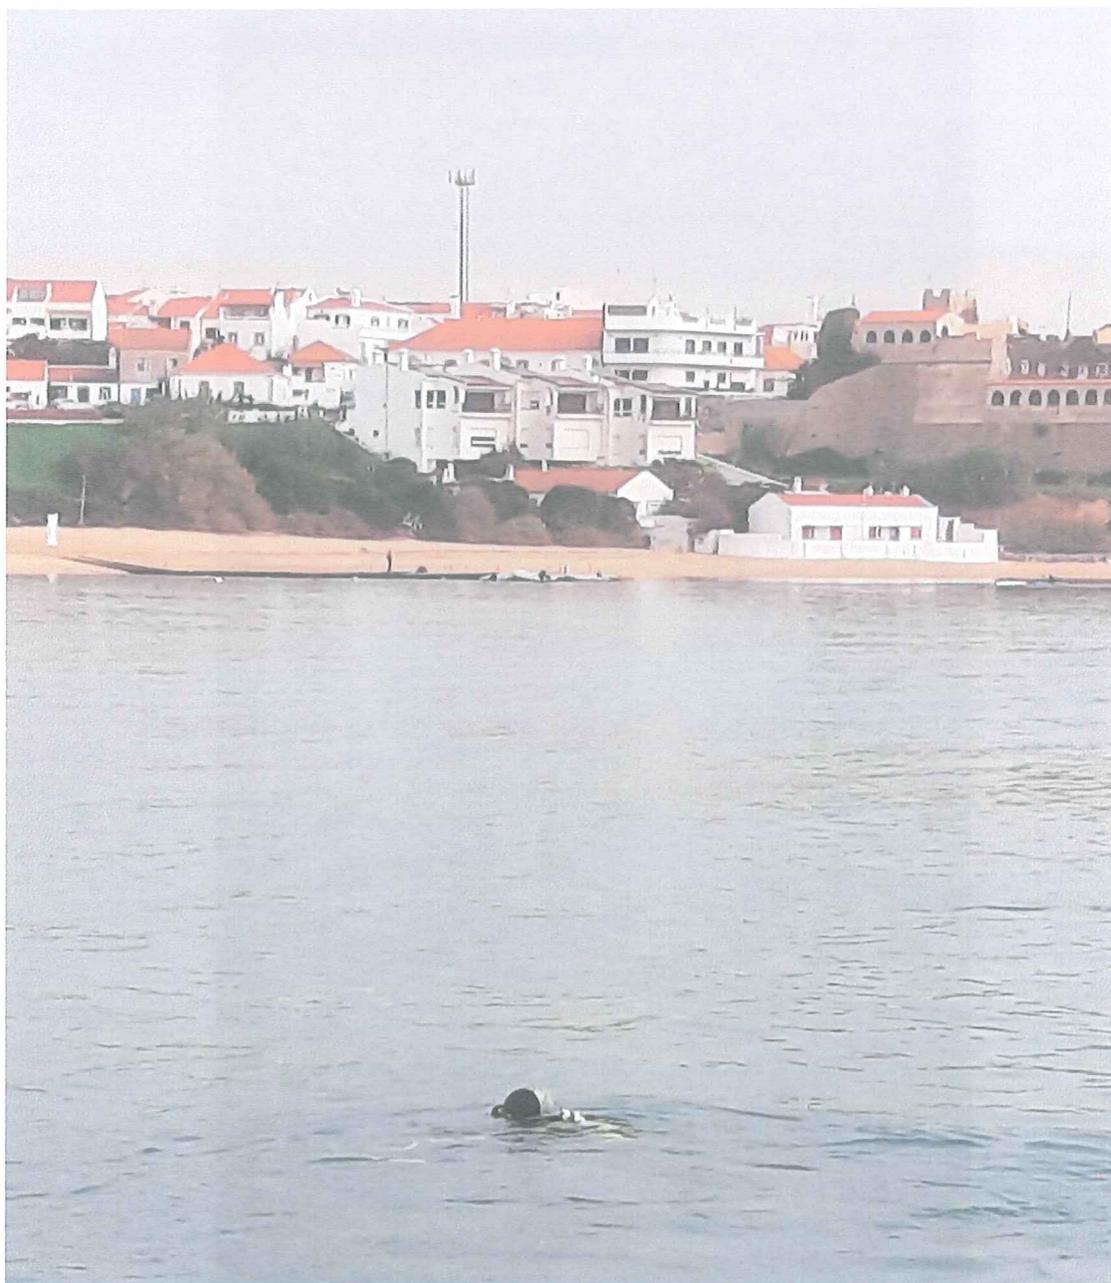
Figura 9 – Elemento da equipa no ponto zero da Angra do Lastro a medir a cota de sedimento.

esmagamento ou de trações elevadas. No caso da monitorização da sedimentação do local efetua-se medições de controlo por meio de profundímetro digital. As zonas de esmagamento ou de tração foram avaliadas por meios não intrusivos de modelação tridimensional. Controlo de espécies invasoras fez-se por classificação, no caso de microalgas por raspagem de 1 cm². Por razões de custo-benefício, não se recolheu amostras para ensaios em laboratório.
