**INTERVENÇÃO DE DESASSOREAMENTO DA BARRINHA DE MIRA
COM TRANSPOSIÇÃO DE SEDIMENTOS PARA O LITORAL
(FASES DE PRÉ-CONSTRUÇÃO E DE CONSTRUÇÃO)**

MONITORIZAÇÃO DA HIDROLOGIA E HIDRODINÂMICA

FASES DE PRÉ-CONSTRUÇÃO

SETEMBRO 2017

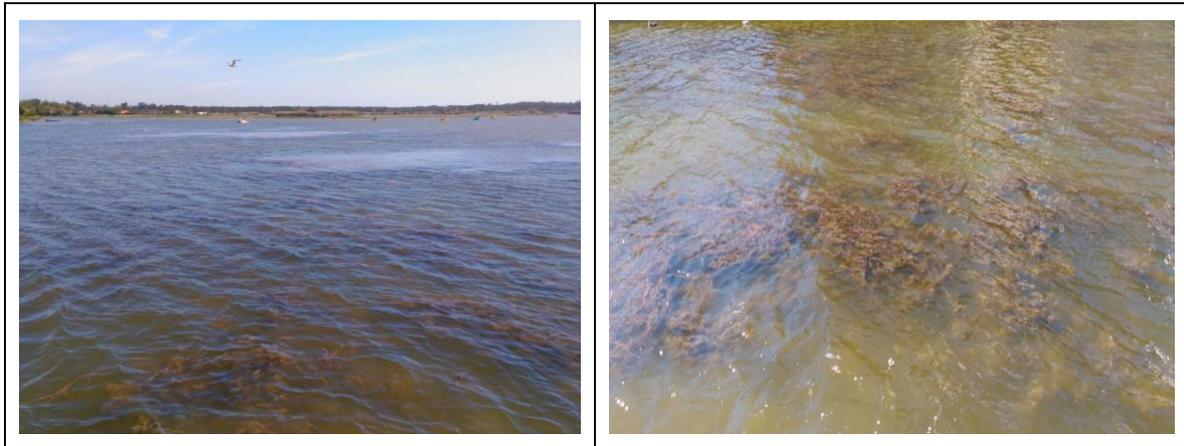
A aquisição foi realizada no dia 12-09-2017 com alguma dificuldade devido à presença duma elevada densidade de algas e vegetação aquática que impossibilitou a coleta contínua de dados, não sendo possível cobrir totalmente a área sondada (FIG. 1).

FIG. 1 – Vegetação densa na Lagoa da Barrinha de Mira

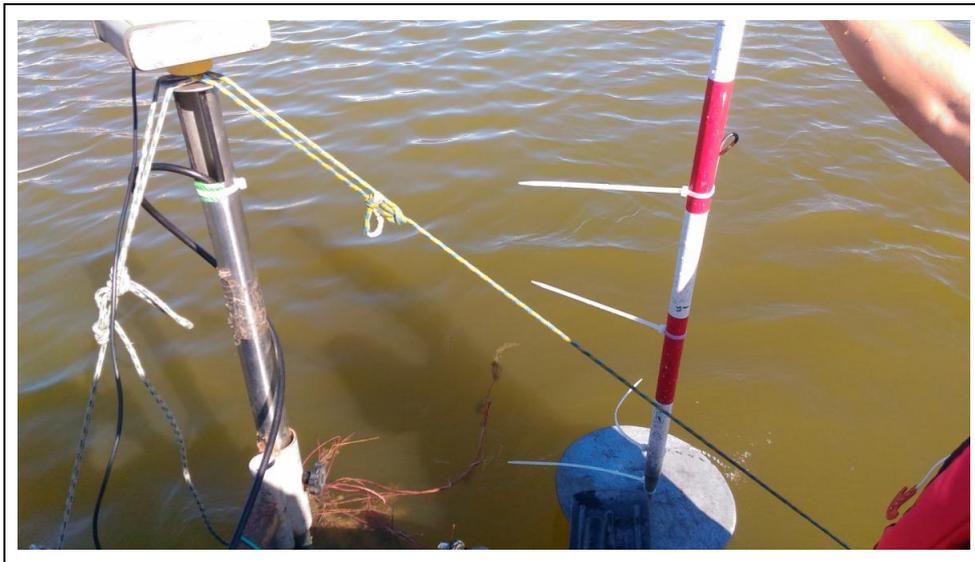
Devido a este fator, foi realizado um teste de conformidade da profundidade (*bar check*) através dum bastão topográfico graduado acoplado a uma estrutura metálica de forma cilíndrica (FIG. 2). Desta forma foi possível confirmar se as profundidades medidas pelo Sistema de Feixe-simples eram referentes ao fundo real da Lagoa.

FIG. 2 – Bar check na Lagoa da Barrinha de Mira

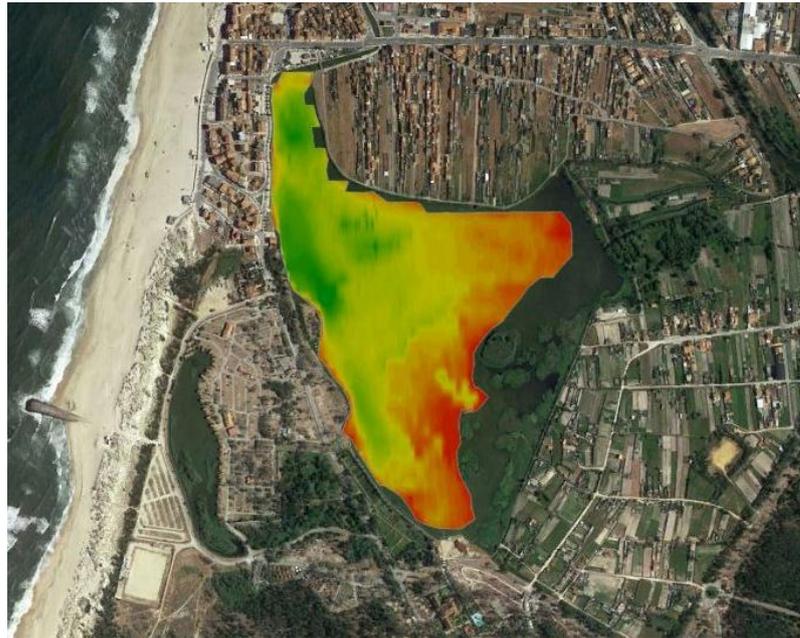
O levantamento batimétrico foi efetuado numa área aproximada de 320.000 m².

A área de sondagem encontra-se representada na figura seguinte:

Figura 1 - Área de sondagem, Lagoa da Barrinha de Mira.

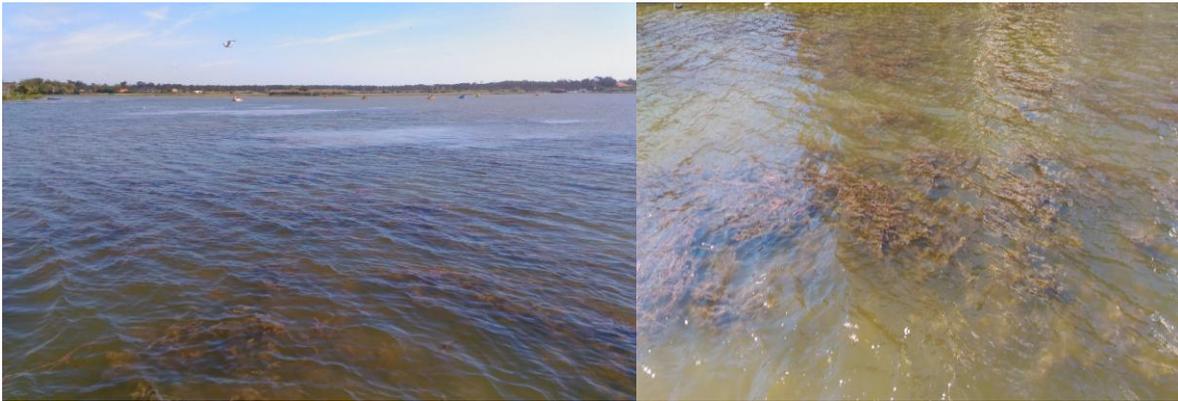
A aquisição foi realizada no dia 12-09-2017 com alguma dificuldade devido à presença duma elevada densidade de algas e vegetação aquática que impossibilitou a coleta contínua de dados, não sendo possível cobrir totalmente a área sondada (Figura 2). Devido a este fator, foi realizado um teste de conformidade da profundidade (*bar check*) através dum bastão topográfico graduado acoplado a uma estrutura metálica de forma cilíndrica (Figura 3). Desta forma foi possível confirmar se as profundidades medidas pelo Sistema de Feixe-simples eram referentes ao fundo real da Lagoa.

Figura 2 – Vegetação densa na Lagoa da Barrinha de Mira.

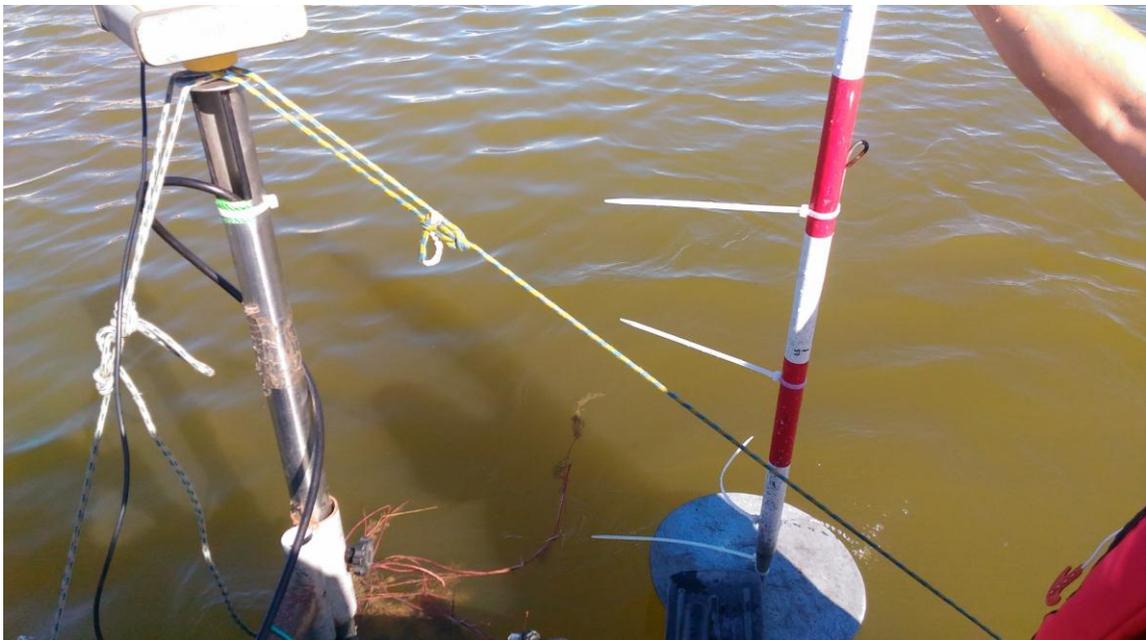
Figura 3 – Bar check na Lagoa da Barrinha de Mira.

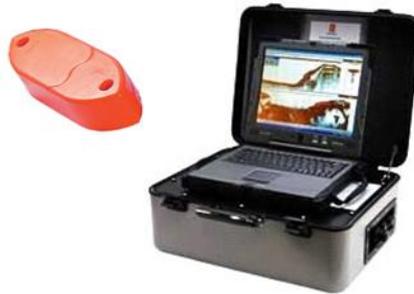
Figura 4 - SBES Kongsberg EA 400/SP.

Especificações Técnicas da sonda Feixe Simples Kongsberg EA 400 SP:

- Frequências: 38kHz a 200 kHz
- Precisão (200kHz): $1\text{cm} \pm 0.1\%$ do valor da profundidade
- Precisão (38kHz): $5\text{cm} \pm 0.1\%$ do valor da profundidade
- Resolução: 1 cm
