**INTERVENÇÃO DE DESASSOREAMENTO DA BARRINHA DE MIRA  
COM TRANSPOSIÇÃO DE SEDIMENTOS PARA O LITORAL  
(FASES DE PRÉ-CONSTRUÇÃO E DE CONSTRUÇÃO)**

**MONITORIZAÇÃO DA HIDROLOGIA E HIDRODINÂMICA**

**FASE DE CONSTRUÇÃO**

**MAIO 2018**

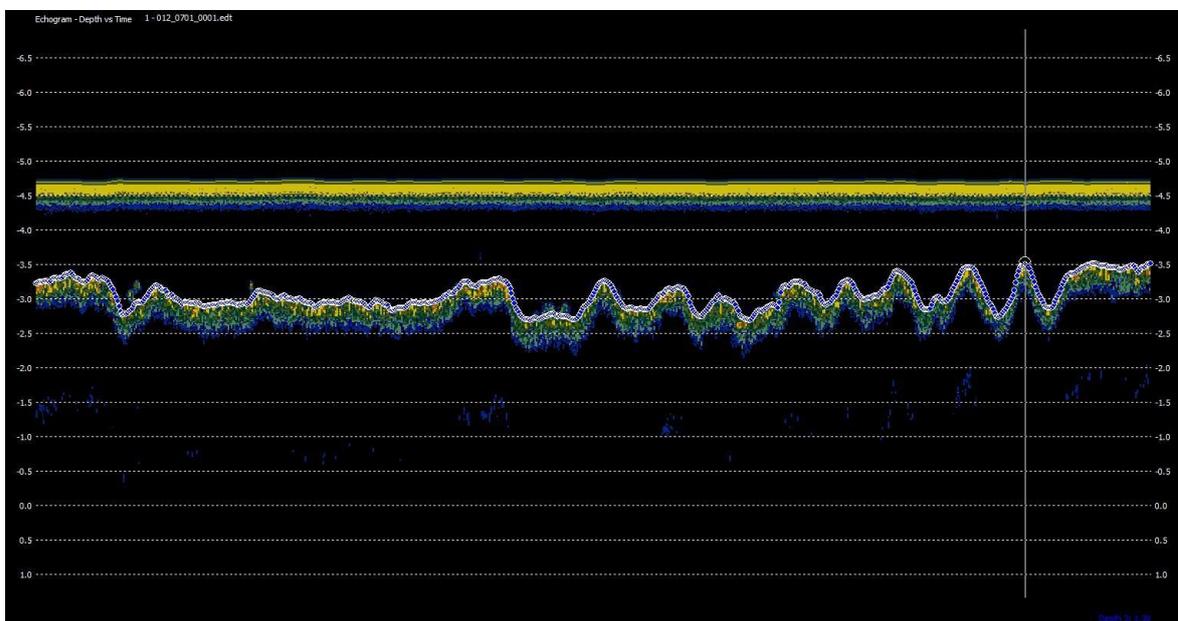
**FIG. 1 – Ecograma Perfil n.º 30 (dos 18 aos 84 mestros)**

A validação das sondas foi realizada através da análise do ecograma, fruto da intensidade da reflexão dos ecos acústicos, ao longo de cada fiada de sondagem. Os pontos a cor azul representam as sondas validadas que definem o fundo. A ilustra como exemplo parte do Perfil n.º 30 para demonstração da irregularidade do fundo.

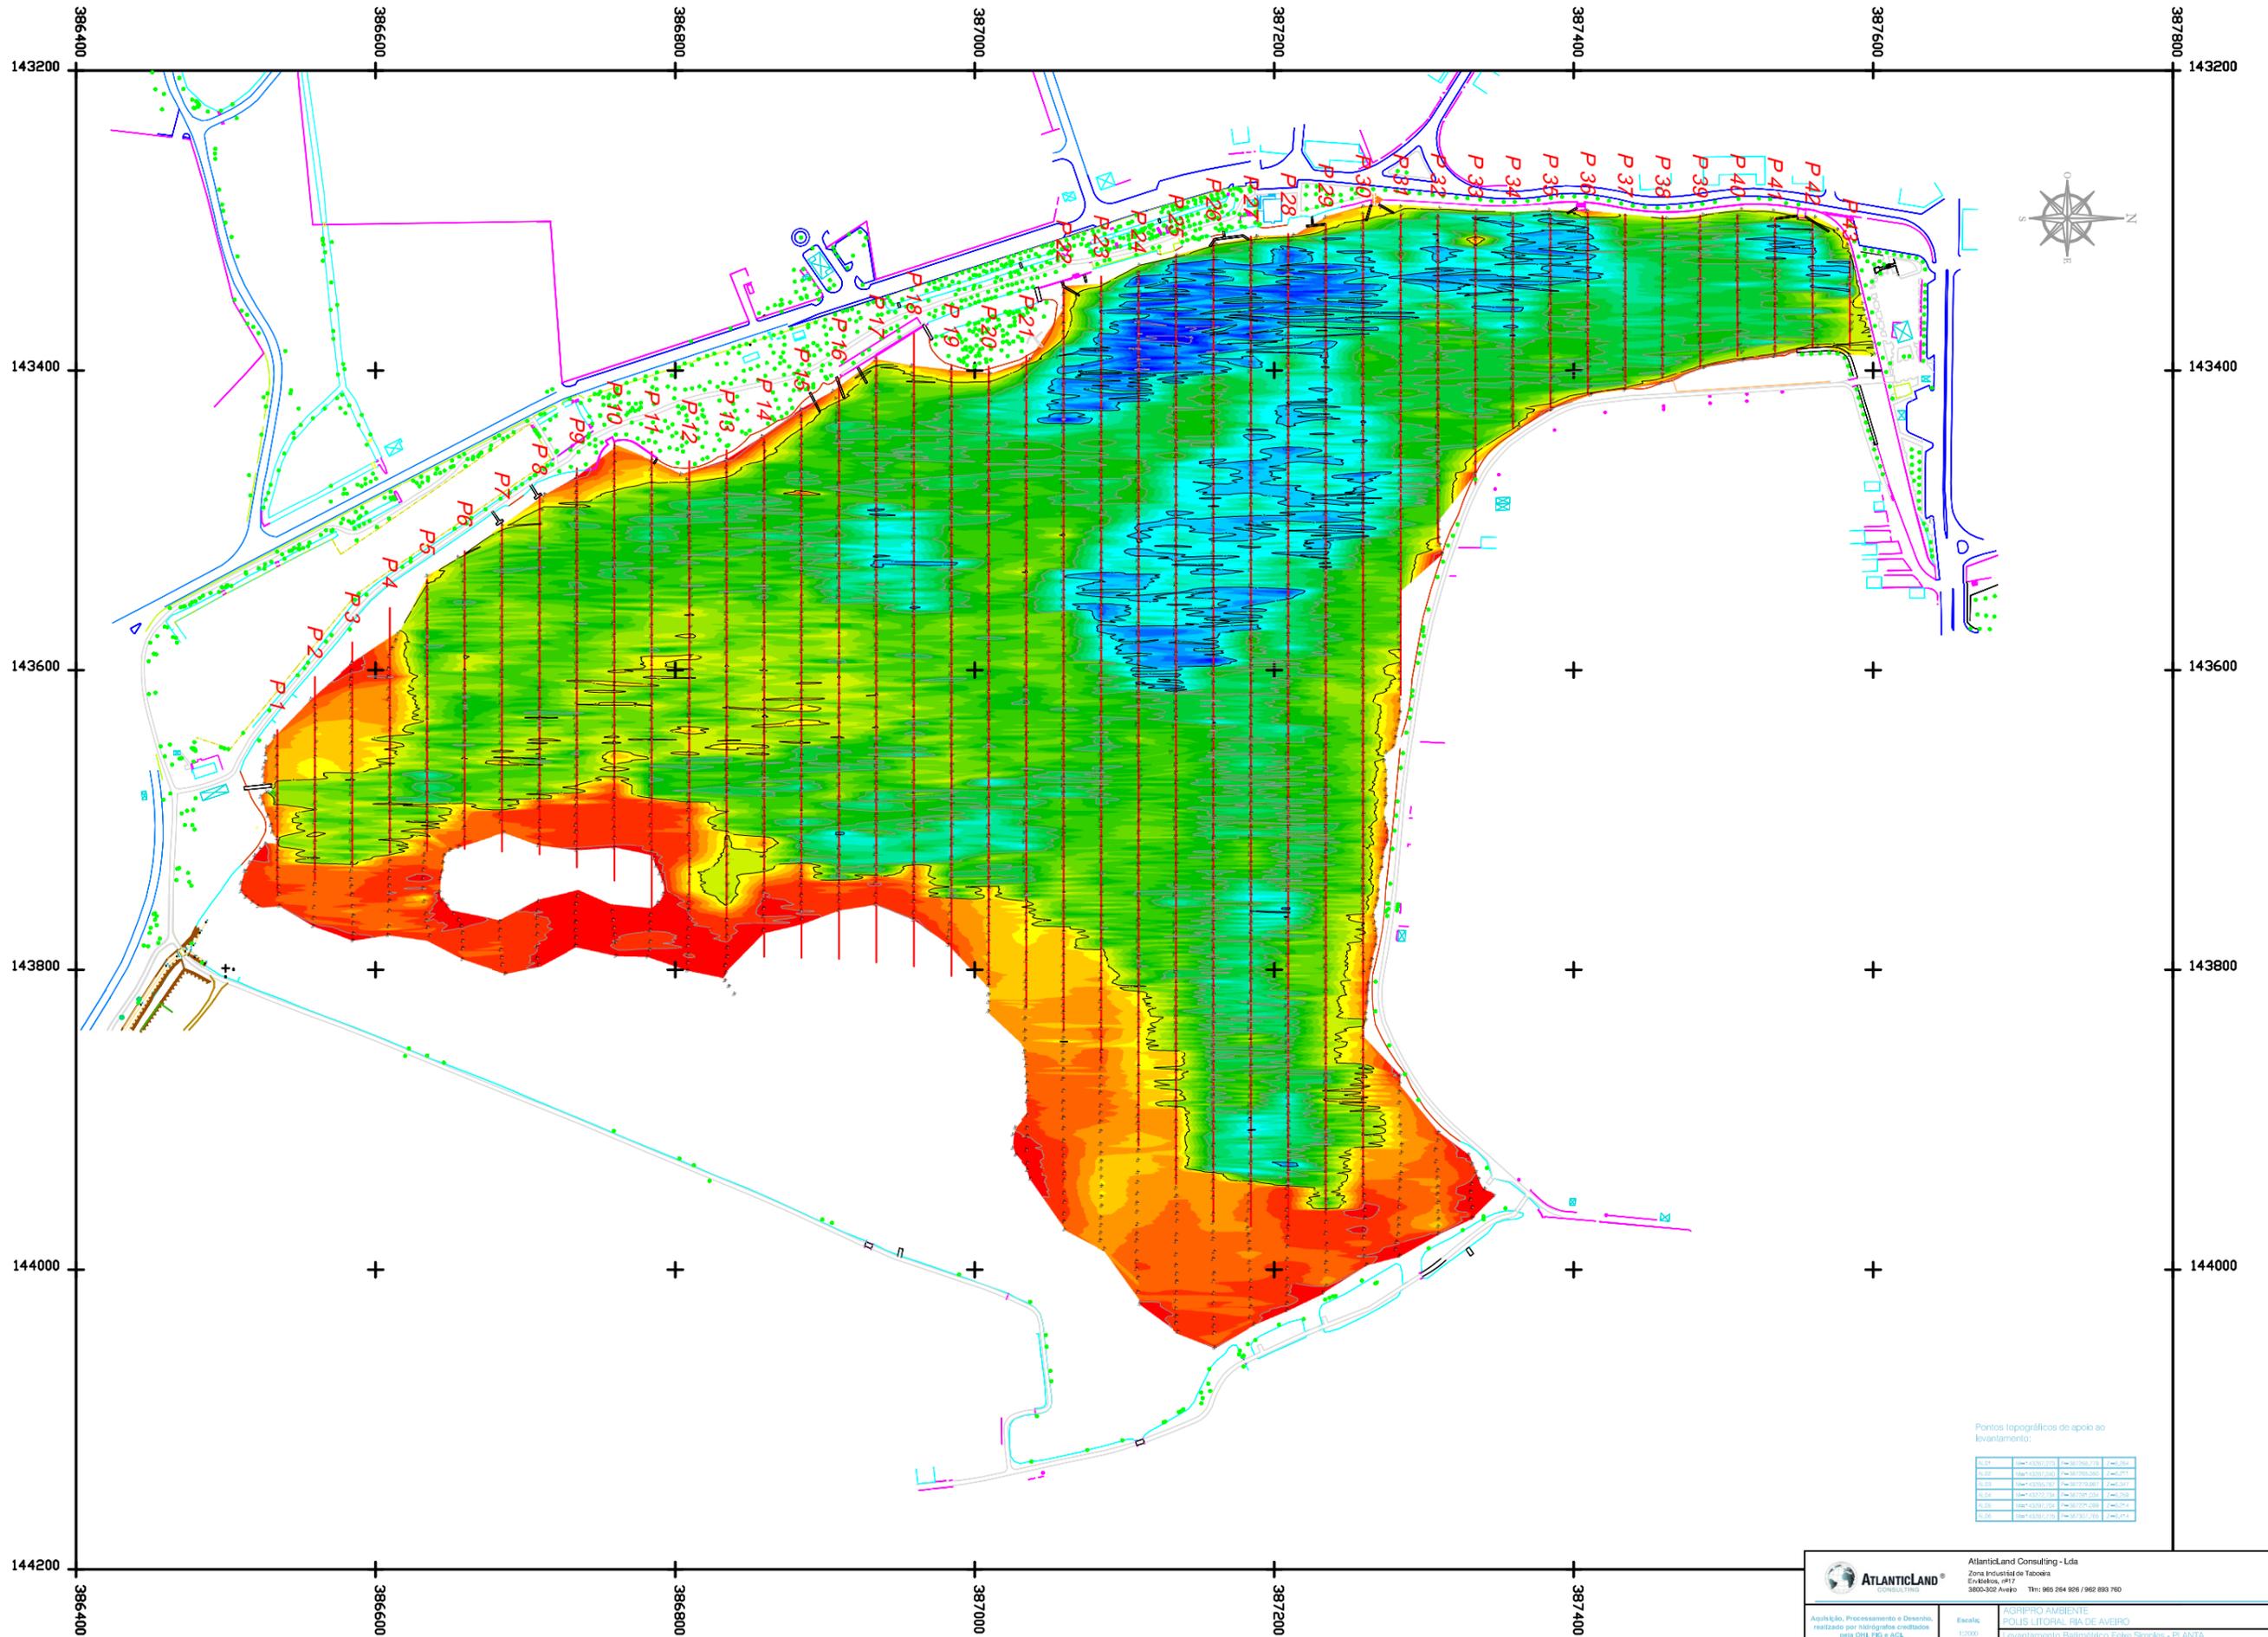
###### ANEXO 1.1 – LEVANTAMENTO BATIMÉTRICO FEIXE SIMPLES – PLANTA

Pontos topográficos de apoio ao levantamento:

P	E	N	Z
P-01	4397,33	38728,72	7,25
P-02	4397,33	38728,72	7,25
P-03	4397,33	38728,72	7,25
P-04	4397,33	38728,72	7,25
P-05	4397,33	38728,72	7,25
P-06	4397,33	38728,72	7,25

No Anexo 1 apresentam-se em planta, e em perfis, os levantamentos batimétricos realizados na área a dragar, numa fase prévia às intervenções de desassoreamento, e após conclusão dos trabalhos.

Da sua análise, verifica-se que, após a intervenção de desassoreamento, a batimetria da barrinha, para a área dragada, varia entre as cotas 2.8 e 4.7, o que representa uma redução global de aproximadamente 30 cm, face à situação inicial (cuja batimetria variava entre as cotas 3.0 e 5.0).

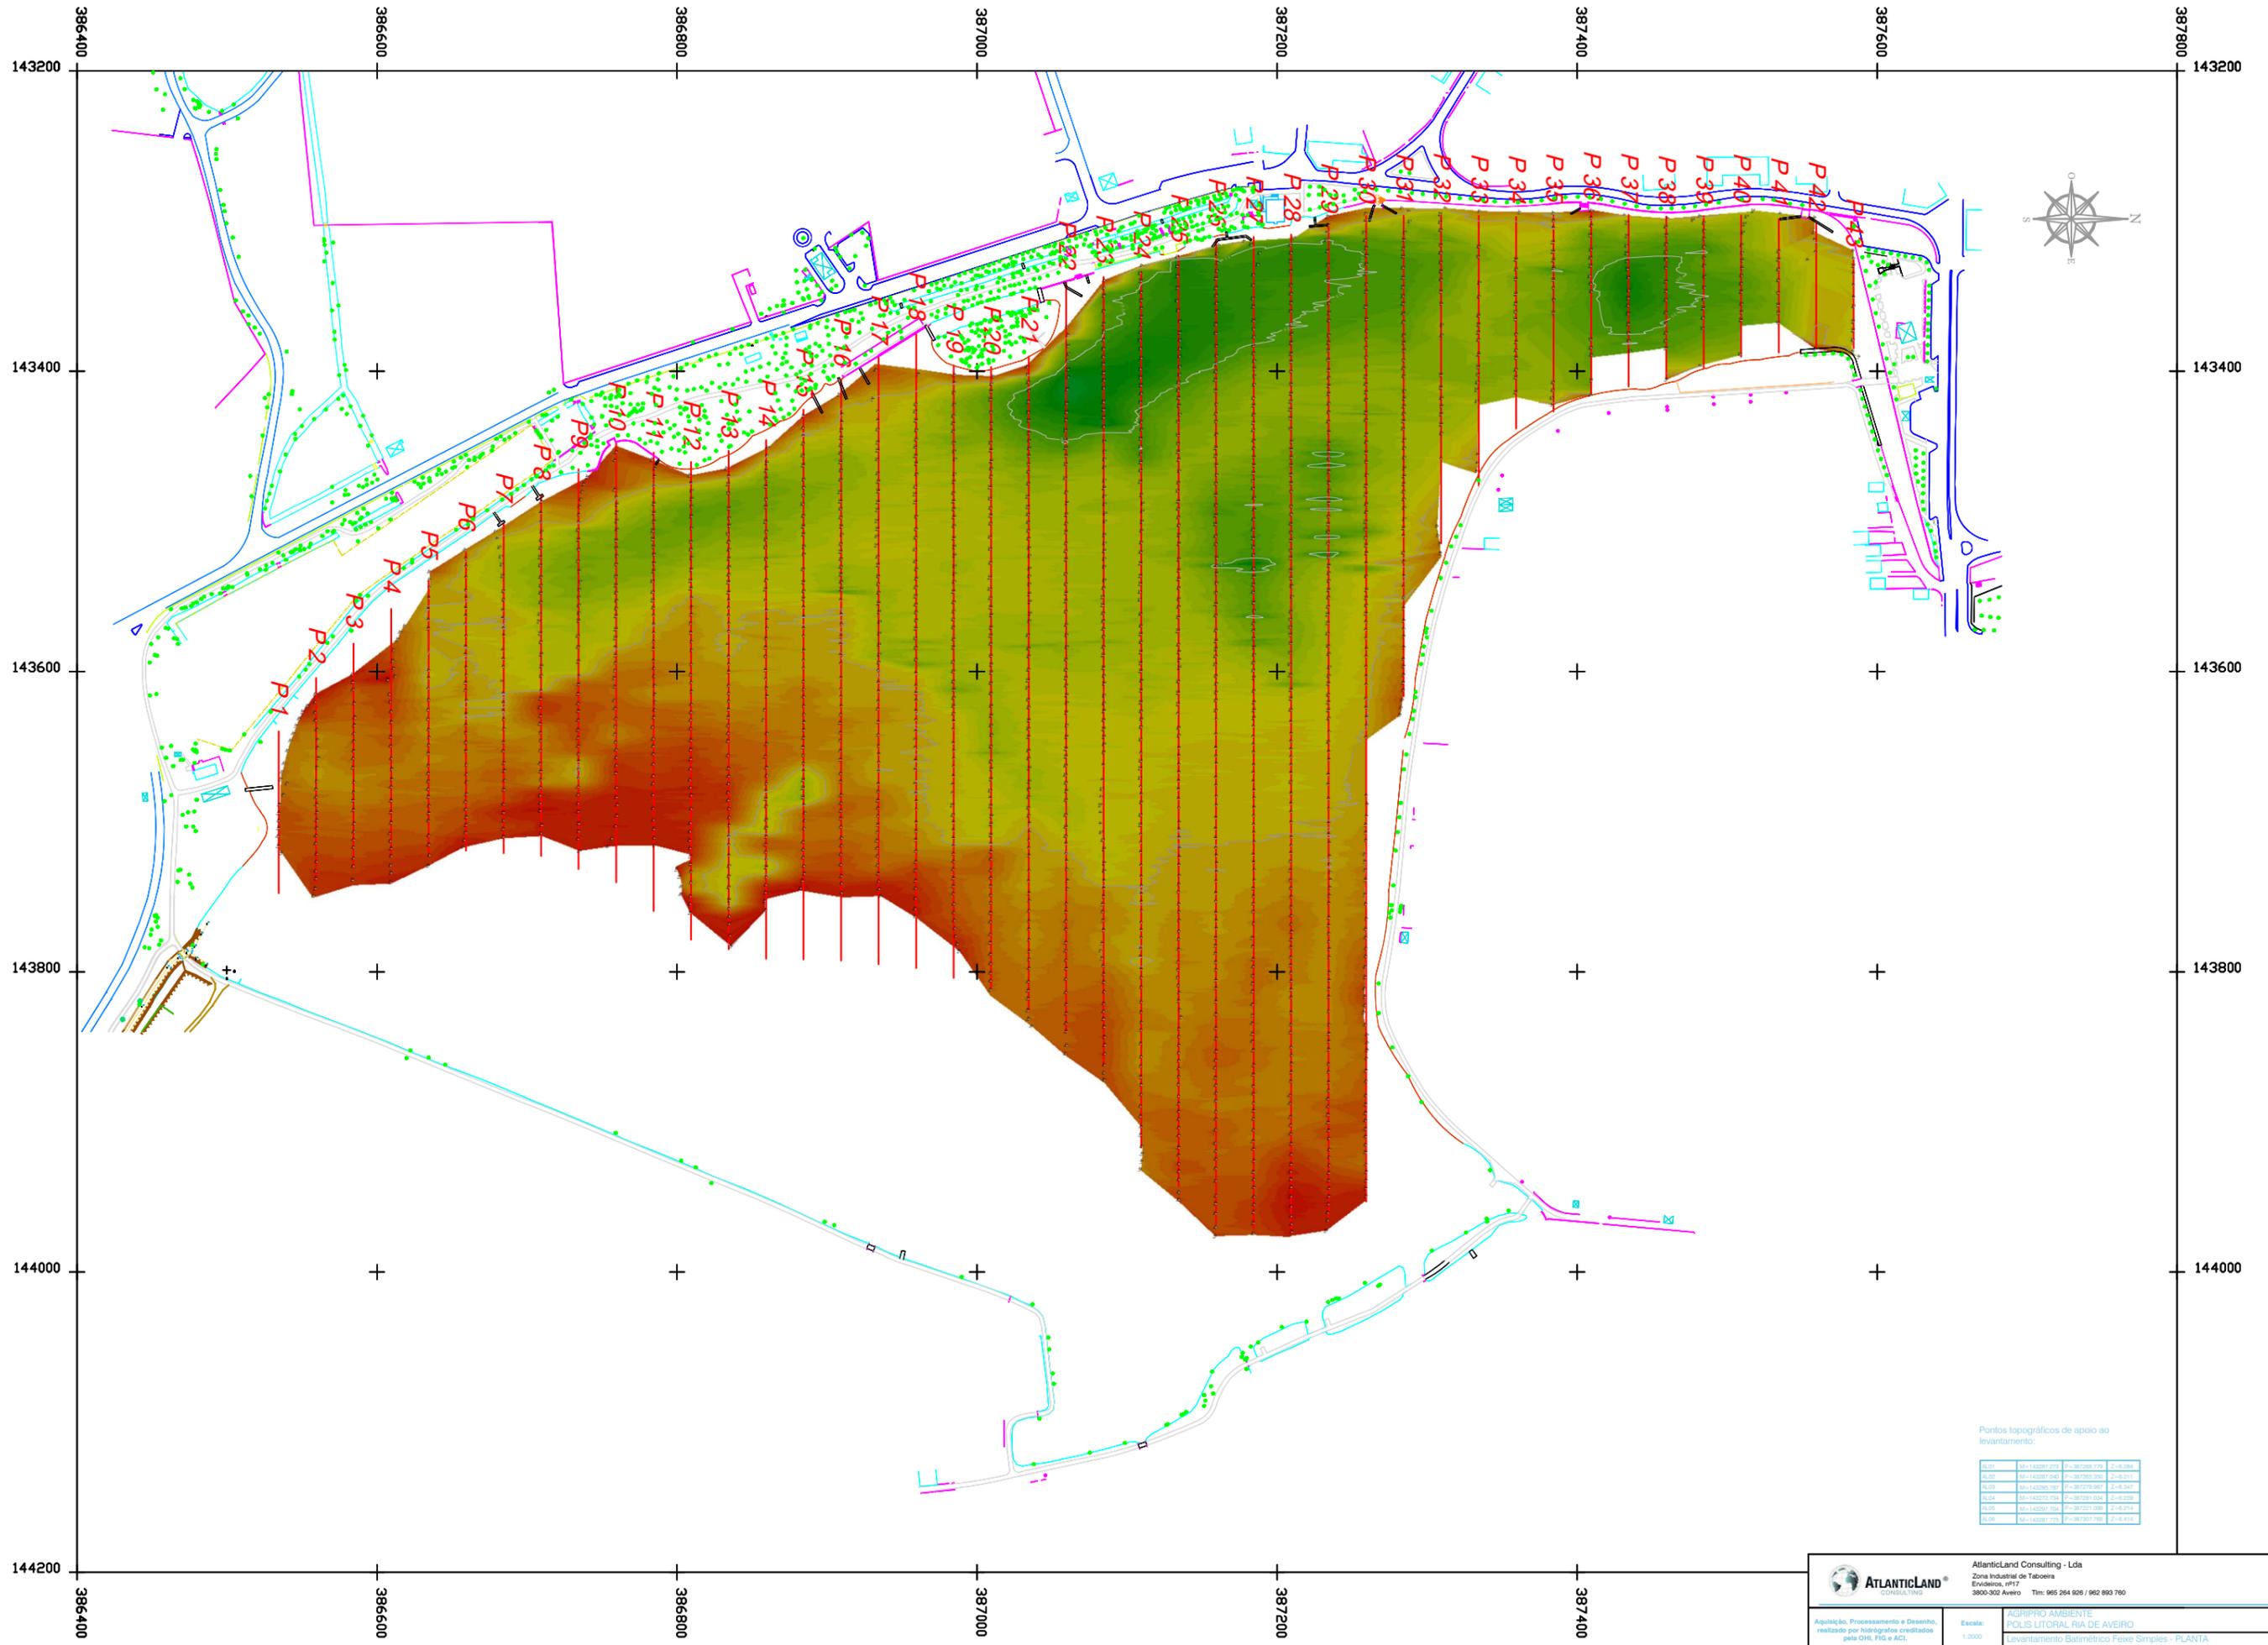
Pontos topográficos de apoio ao levantamento:

AL1	M=143287,279	E=387258,770	Z=+5,284
AL2	M=143287,940	E=387260,330	Z=+5,211
AL3	M=143285,707	E=387279,980	Z=+5,347
AL4	M=143272,734	E=387281,031	Z=+5,228
AL5	M=143297,324	E=387271,090	Z=+5,214
AL6	M=143287,279	E=387260,760	Z=+5,414

A campanha de monitorização da fase de pré-construção decorreu a 12 de setembro de 2017, imediatamente antes do início da empreitada, e cerca de um mês antes do início das operações de dragagem. O levantamento corroborou o verificado no projeto de execução, nomeadamente de uma batimetria que varia entre as cotas 3.0 e 5.0.

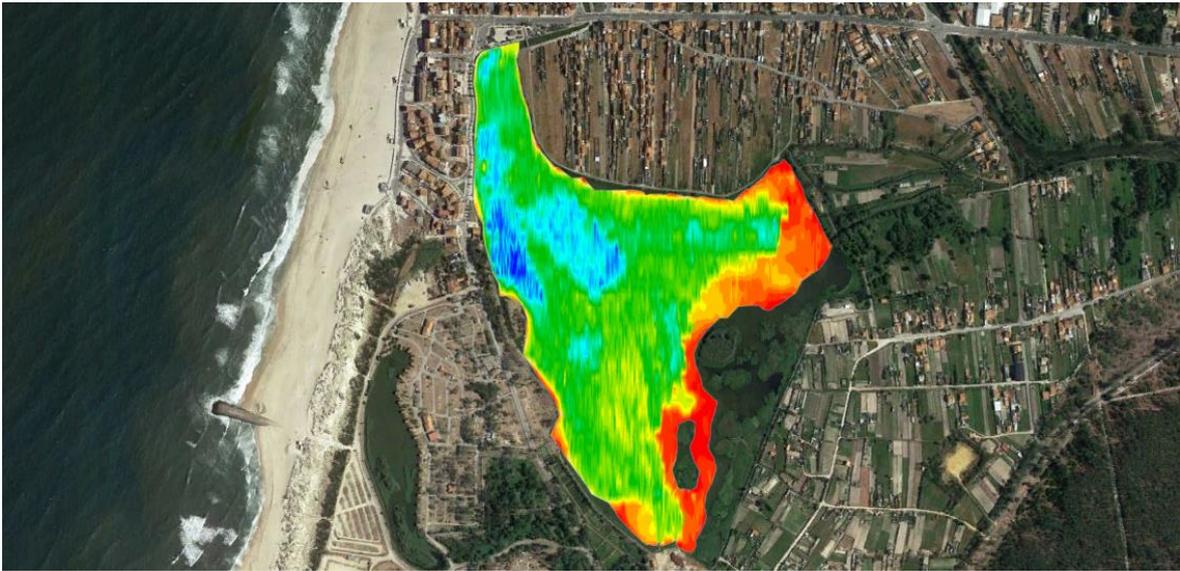
Figura 1 - Área de sondagem, Lagoa da Barrinha de Mira.

O levantamento batimétrico foi efetuado em duas áreas pré-determinadas, perfazendo uma área total aproximada de 320.000 m<sup>2</sup>

A área de sondagem encontra-se representada na figura seguinte:

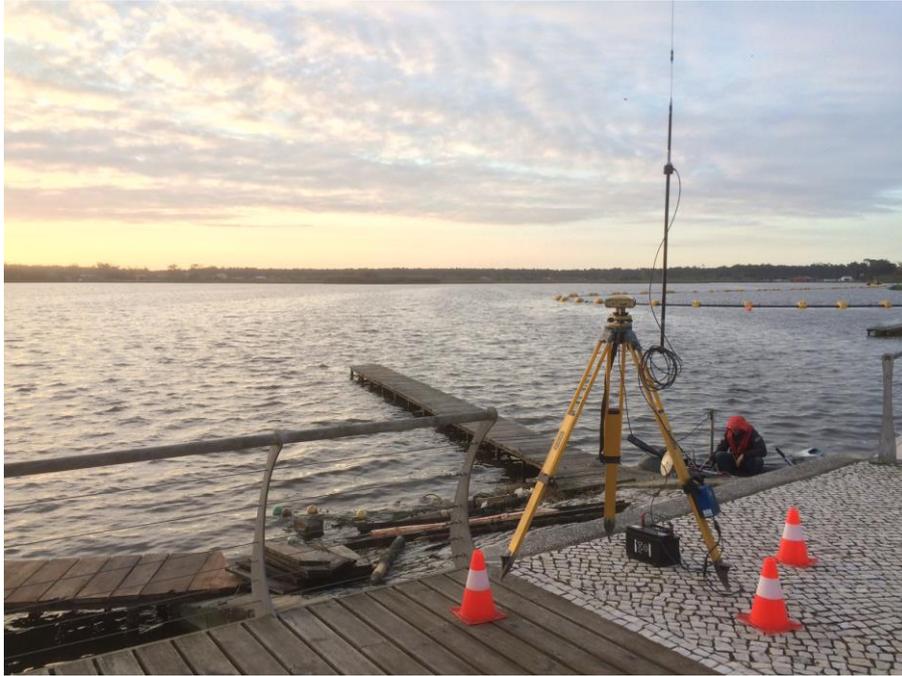
Figura 2 – Base GNSS para apoio ao levantamento e embarcação de sondagem.

O sistema feixe simples EA400/SP e componentes de alimentação e aquisição dos dados batimétricos foram instalados numa embarcação, garantindo-se a verticalidade do transdutor e recetor posicional, relativamente à linha de água.

No início da sessão de sondagem foi efetuada a calibração do sondador acústico para a velocidade de propagação do som na água e verificado no final este seu parâmetro de calibração. Para calibração da latência entre os componentes foram realizadas fiadas iniciais de sondagem, sobrepostas e em sentidos contrários, de modo a aplicar a correção correta a aquando o processamento.

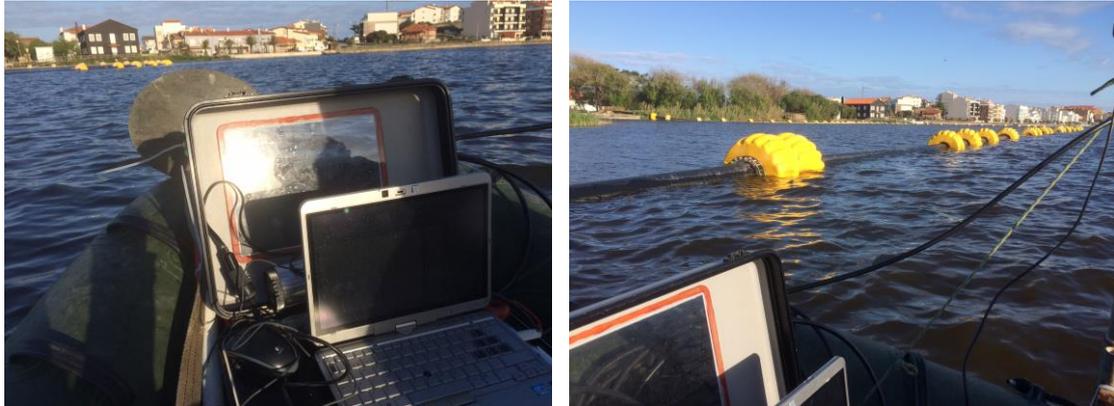
Figura 3 – Aquisição de dados feixe simples.

A embarcação de sondagem foi guiada através das informações fornecidas pelo left/right indicator, integrado no sistema de aquisição Hypack, instalado no computador portátil. A velocidade média de sondagem foi de 2 nós. Os dados foram gravados automaticamente pelo sistema em intervalos de 100 ms.

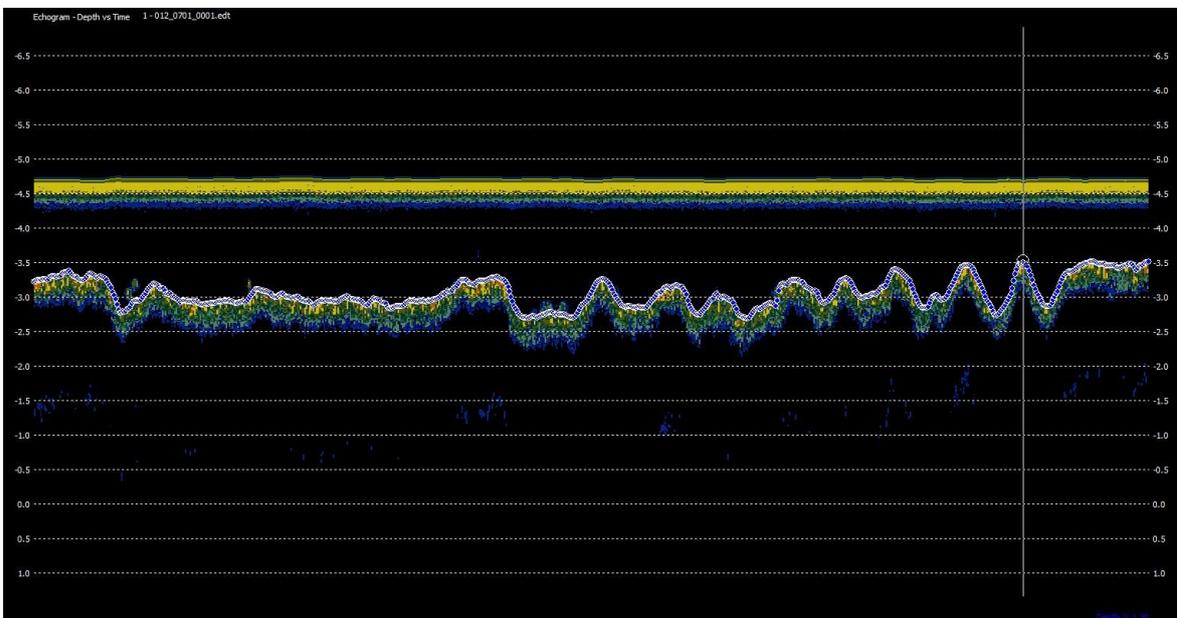
Figura 4 – Ecograma Perfil nº30 (dos 18 aos 84 metros).

A validação das sondas é realizada através da análise do ecograma, fruto da intensidade da reflexão dos ecos acústicos, ao longo de cada fiada de sondagem. Os pontos a cor azul representam as sondas validadas que definem o fundo. A figura seguinte ilustra como exemplo parte do Perfil nº 30 para demonstração da irregularidade do fundo.

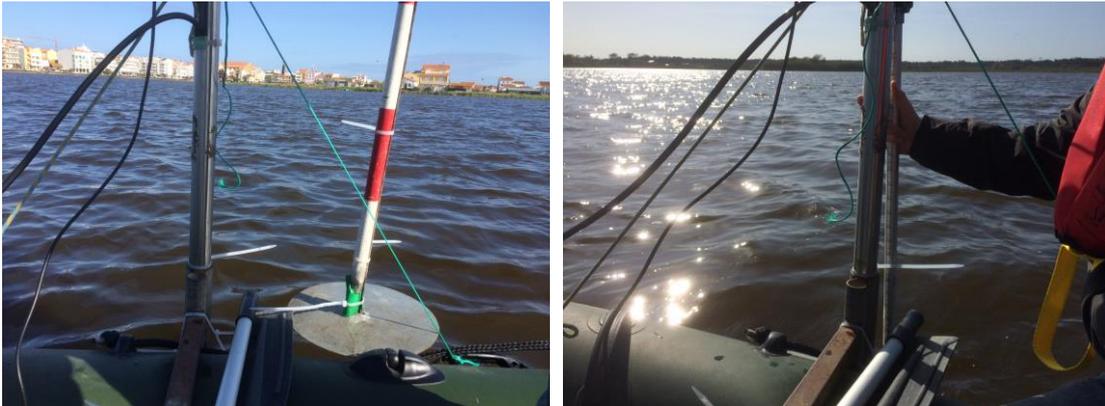
Figura 4 – Levantamento dos pontos de verificação/controlo da batimetria.

Terminado o levantamento hidrográfico procedeu-se ao levantamento de pontos para verificação e controlo dos dados batimétricos. Esta tarefa realizou-se com recurso a um bastão cotado, com uma chapa circular no fundo para impedir a penetração no substrato, tomando lugar no perfil 29 3 30. A gravação dos pontos ocorreu com recurso a sistema GNSS RTK.

<b>M</b>	<b>P</b>	<b>Z</b>
⊙ 1	143514.82	387234.35	2.97
⊙ 2	143484.88	387234.51	2.99
⊙ 3	143430.87	387234.07	3.04
⊙ 4	143423.33	387259.23	3.46

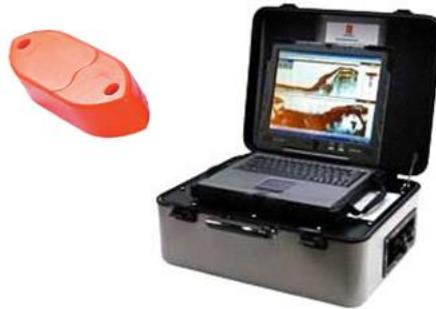
Figura 5 - SBES Kongsberg EA 400/SP.

#### Especificações Técnicas da sonda Feixe Simples Kongsberg EA 400 SP:
