# Eólica da Arada - Empreendimentos Eólicos da Serra da Arada, S.A.

## Acompanhamento Ambiental das Obras de Construção

### Relatório Intercalar

Sobreequipamento do Parque Eólico de Arada/Montemuro  
(2.<sup>a</sup> Fase)

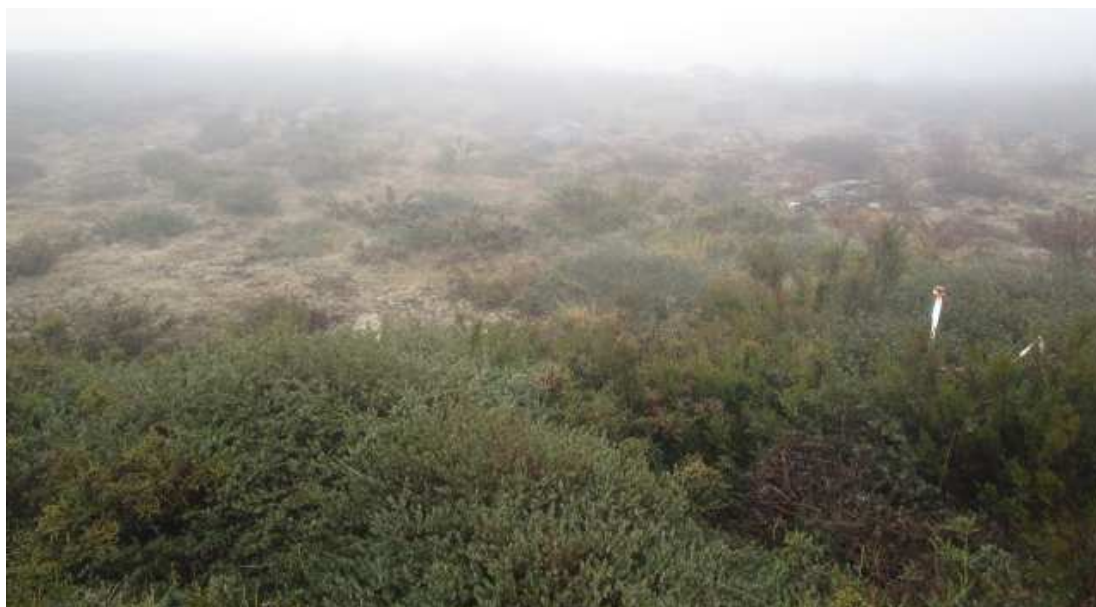
Fotografia 1 - Zona de Estaleiro no Subparque Eólico da Carvalhosa, vista geral antes da instalação.

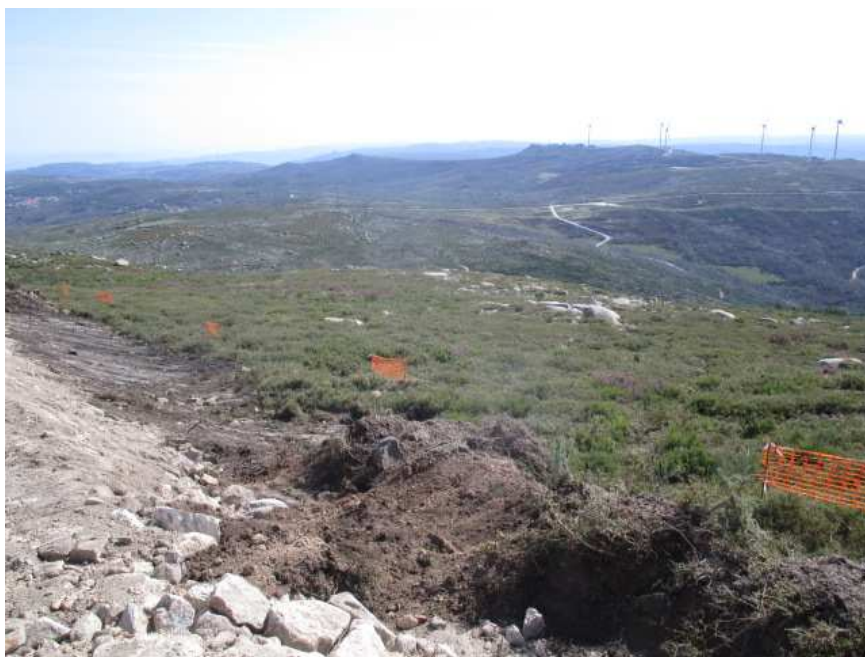
**Fotografia 3 – Balizagem do acesso ao aerogerador n.º 18 do Subparque Eólico da Carvalhosa.**

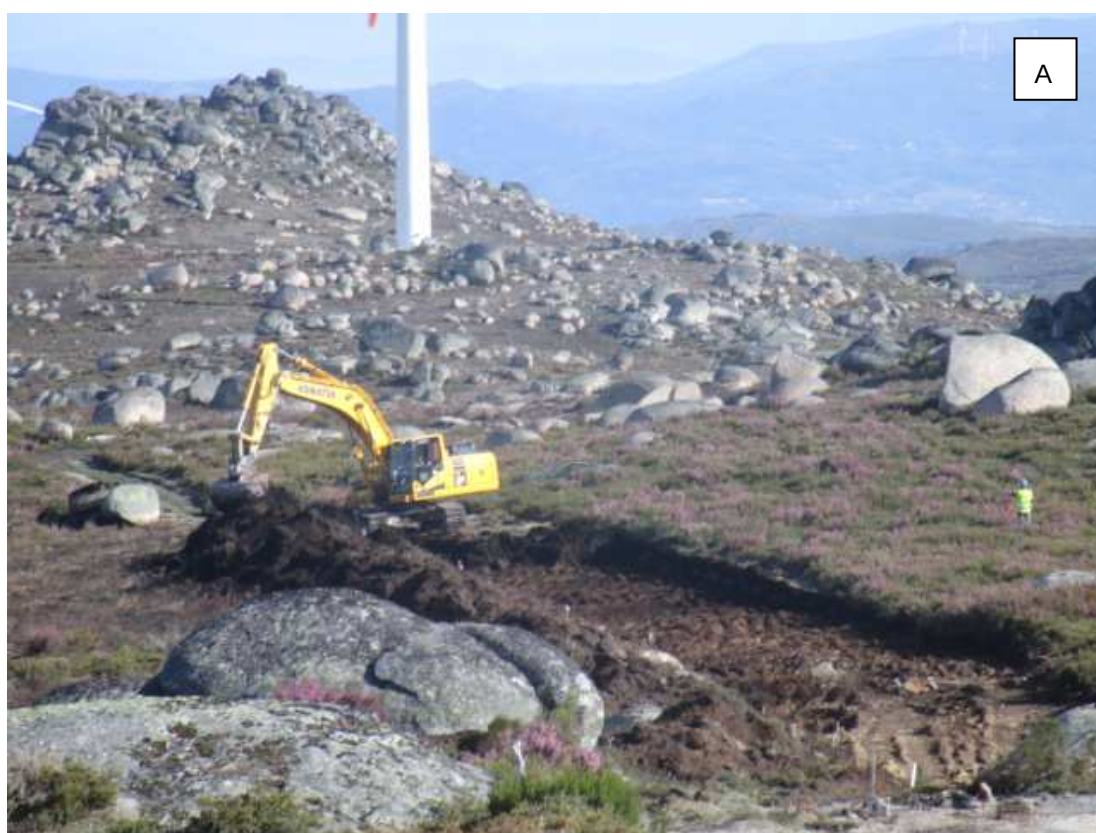
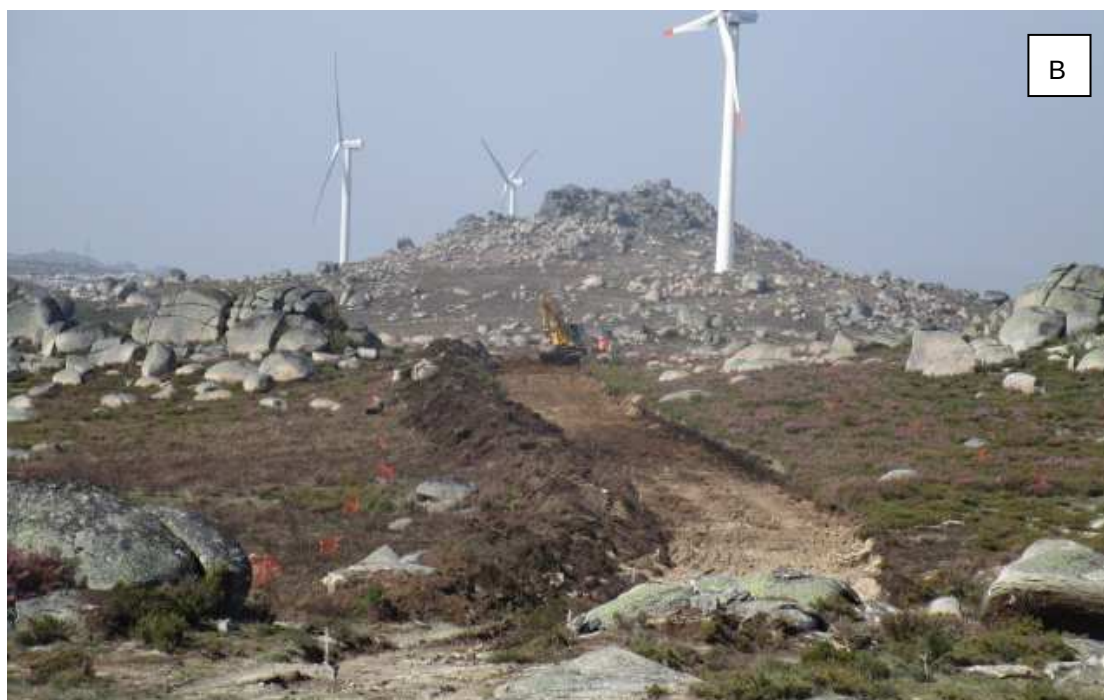
**Fotografia 4 – Balizamento do acesso ao aerogerador n.º 19 do Subparque Eólico da Carvalhosa (A - com estacas de madeira e B - com fita sinalizadora).**

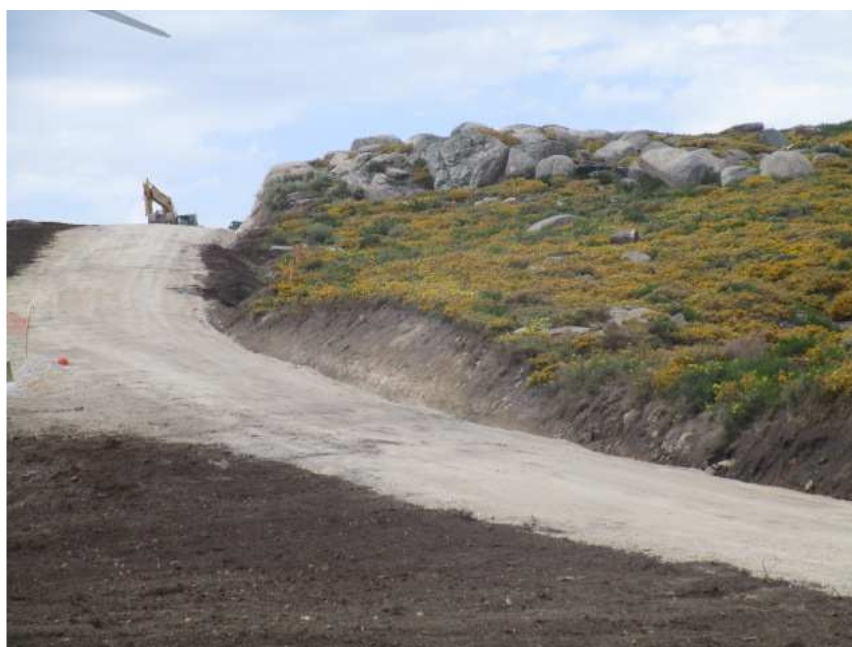
No mês de maio foi efetuada a requalificação das bermas dos novos acessos (Fotografia 5).

**Fotografia 5 – Aspeto final do acesso ao aerogerador n.º 18 após colocação da 1ª camada de *tout-venant* e após requalificação das bermas intervencionadas.**

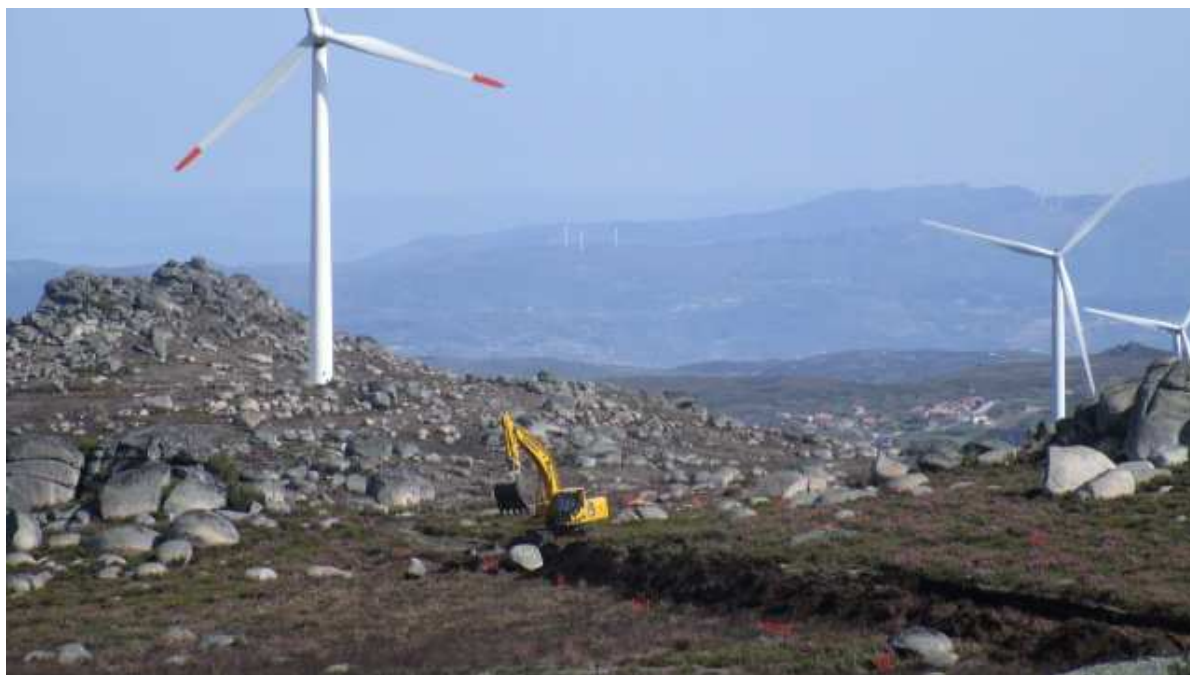
Conforme se pode observar nas fotografias em baixo, o percurso das valas foi balizado, nas zonas onde não existiam barreiras físicas naturais, antes da execução dos trabalhos.

**Fotografia 6 - Abertura do acesso e da vala de cabos.**

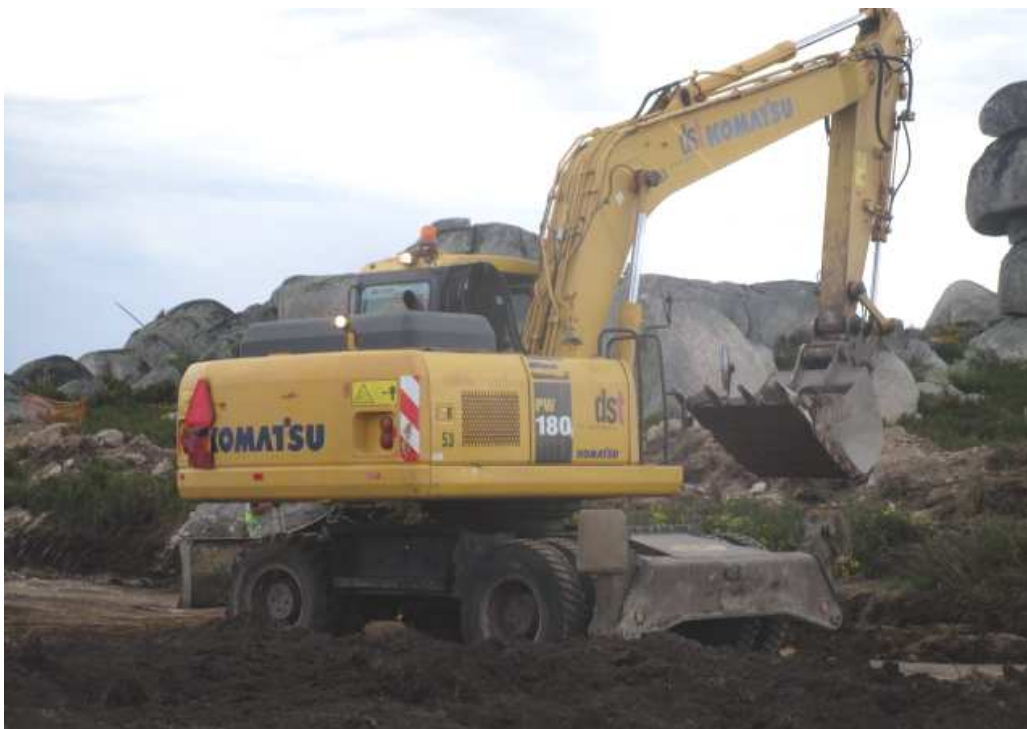
**Fotografia 8 – Requalificação ambiental da vala de cabos.**

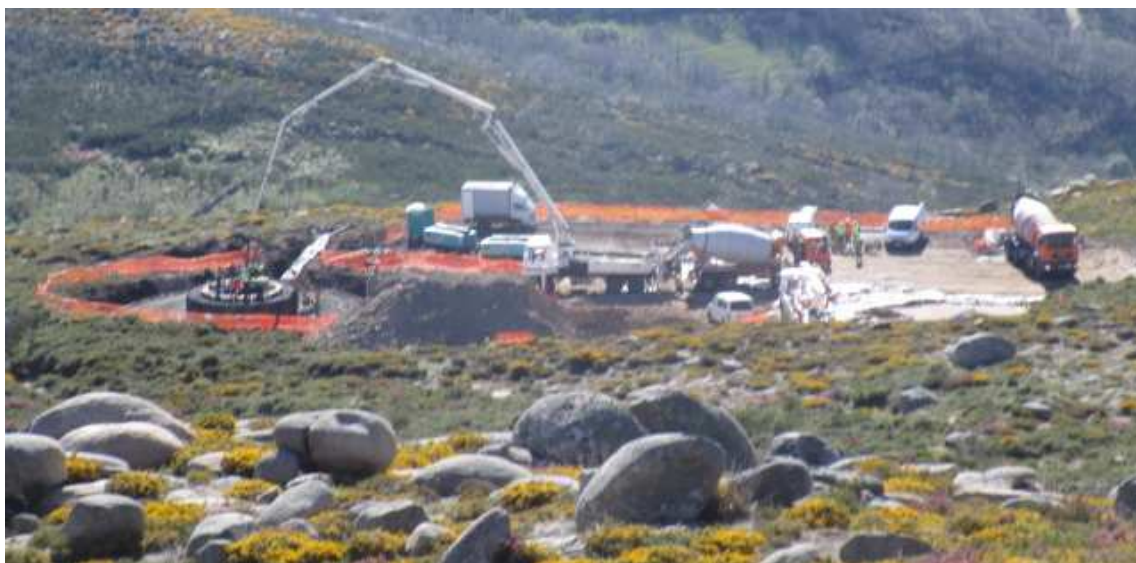
Antes do início dos trabalhos, o local de implantação dos aerogeradores foi balizado com fita sinalizadora conforme se pode observar na Fotografia 9.

**Fotografia 9 – Plataforma do aerogerador n.º 18 do Subparque Eólico da Carvalhosa balizada com fita sinalizadora em toda a sua envolvente.**

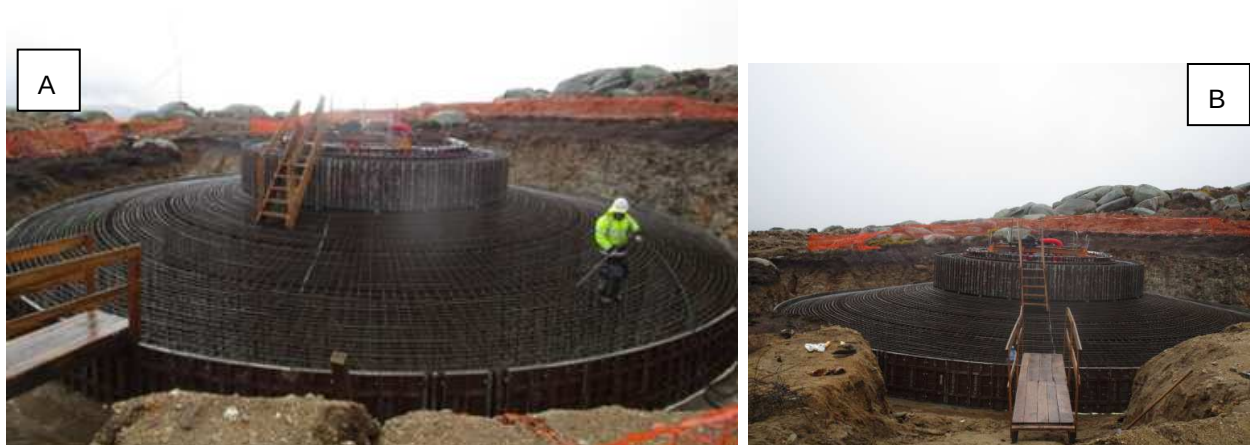
**Fotografia 10 - Execução de trabalhos de ferro do aerogerador n.º 19 (A e B).**

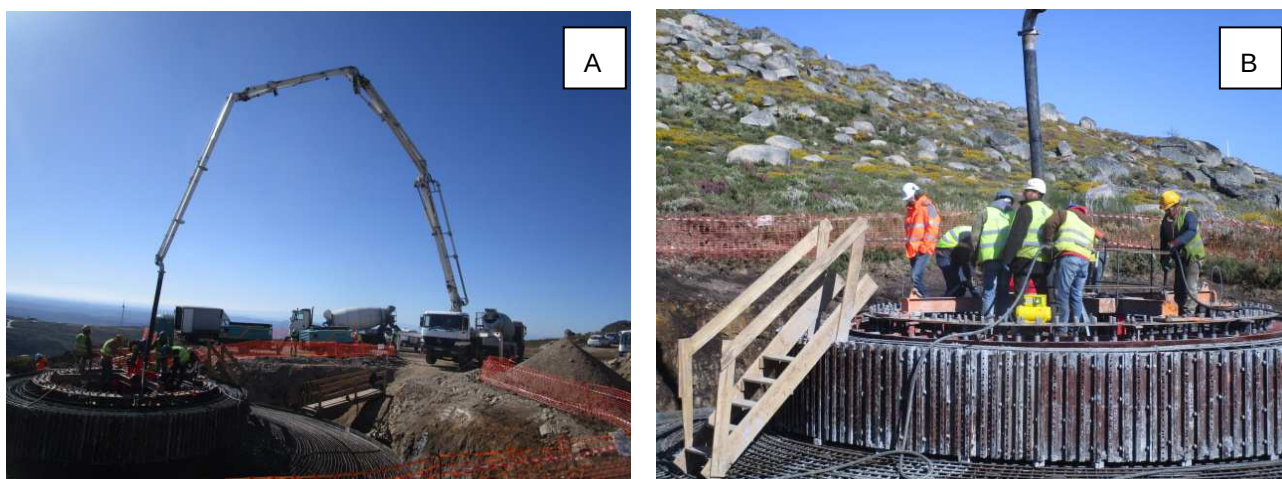
**Fotografia 11 - Betonagem da sapata do aerogerador n.º 19.**

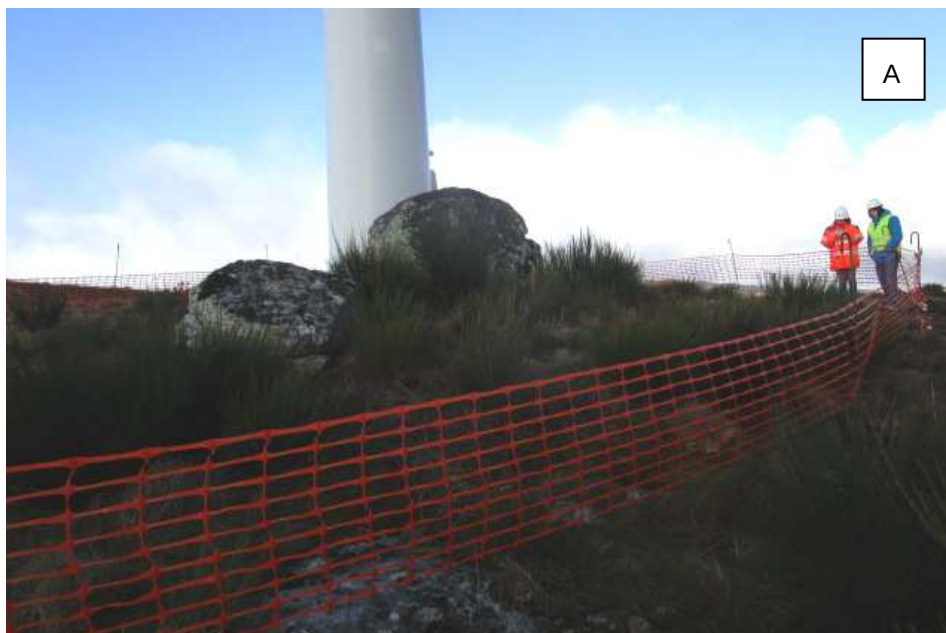
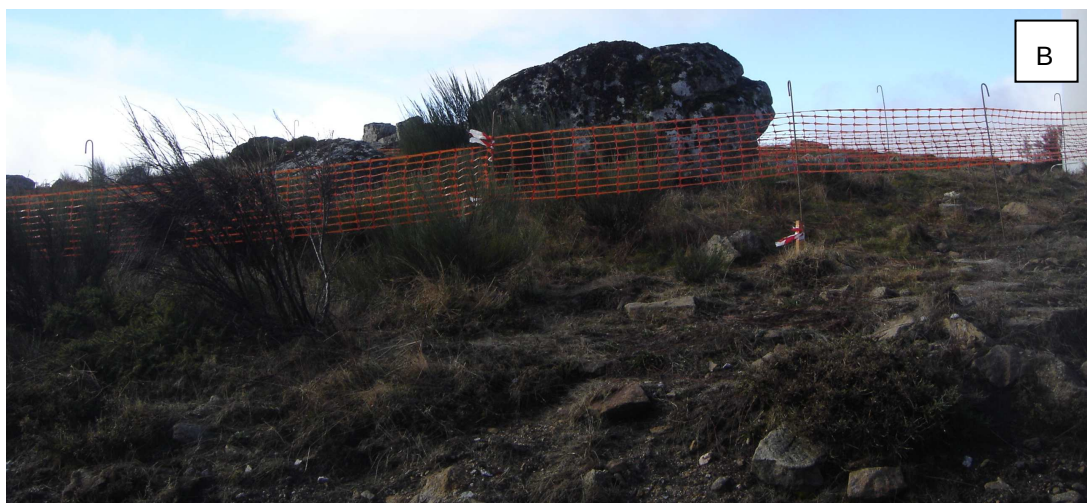
Antes do final da obra, na fase de requalificação, serão implantados, com acompanhamento arqueológico, os marcos de betão de balizamento definitivo da ocorrência 3P, bem com das ocorrências 11P e 12P, que também foram abrangidas por esta medida de prevenção aquando de decisão.

**Fotografia 26 – Balizagem da ocorrência 3P, antes do início da obra (A e B).**

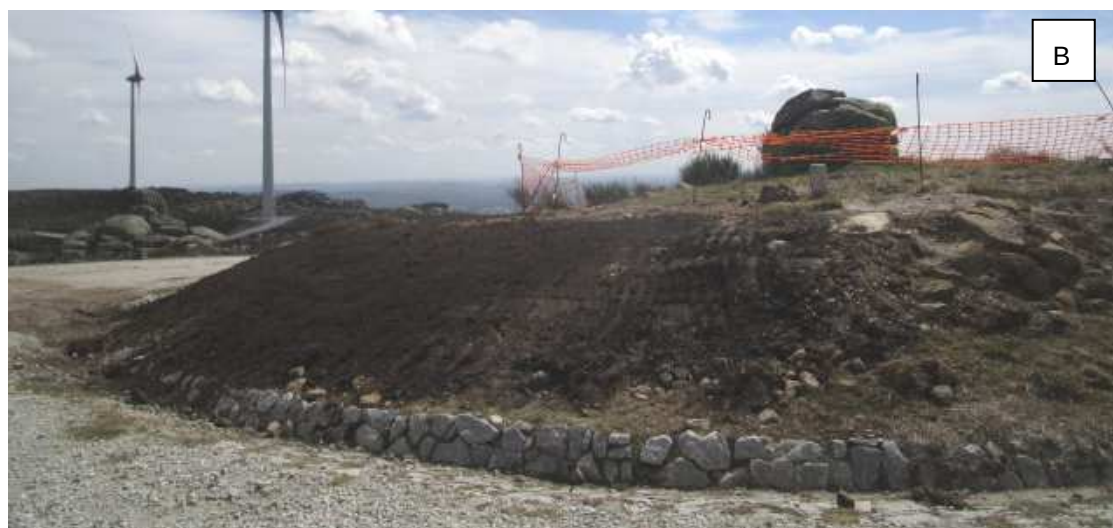
**Fotografia 28 – Requalificação ambiental do local de passagem da Vala de cabos junto da ocorrência 3 P (A e B).**

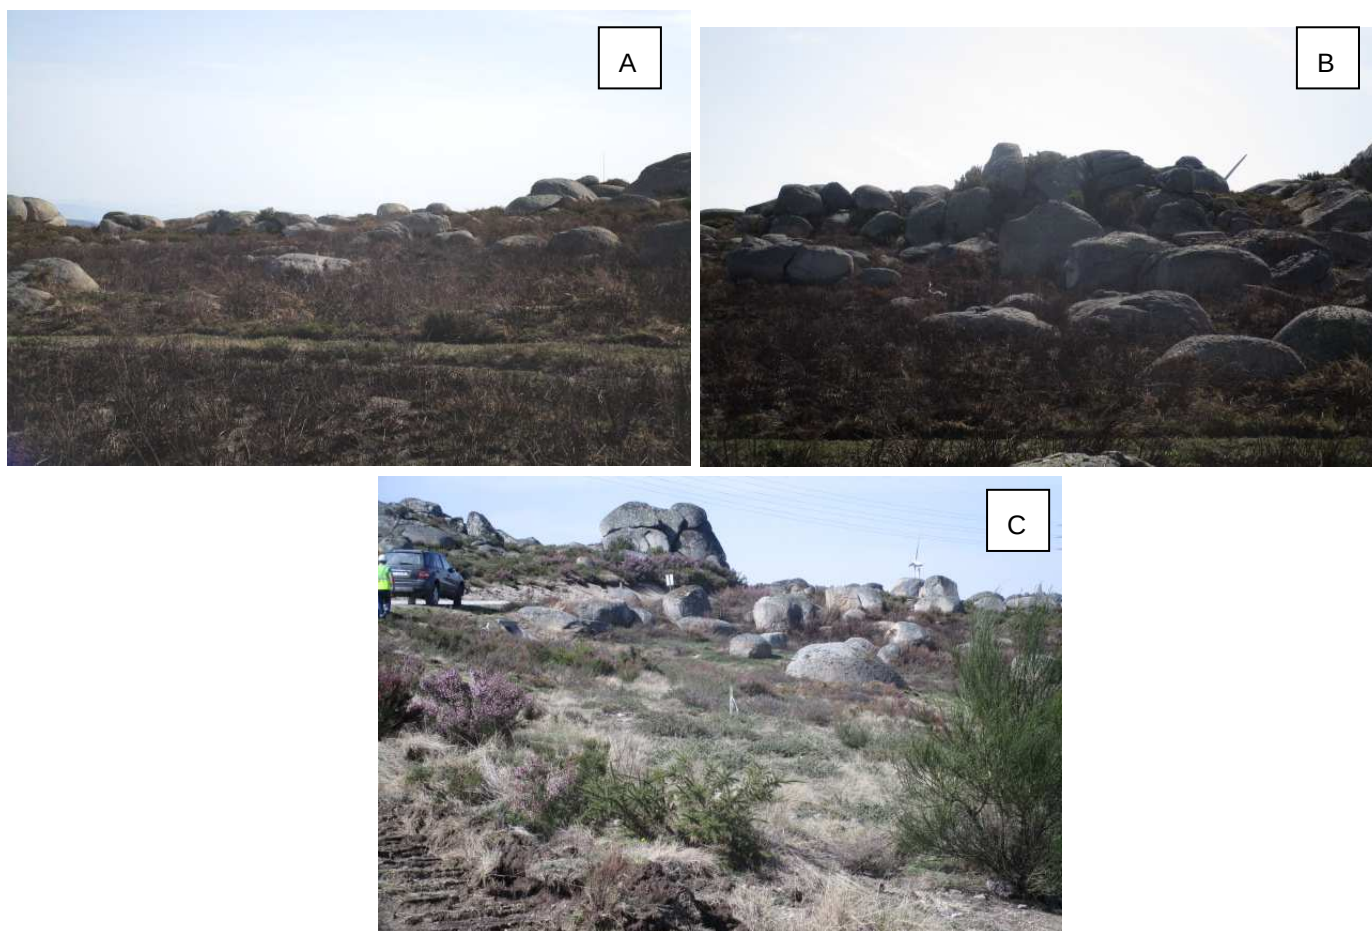
Os ajustes efetuados ao projeto foram no sentido de cumprir da melhor forma o exposto nesta medida (Fotografia 29 e Fotografia 30).

**Fotografia 29 - Afloramentos rochosos na envolvente do aerogerador n.º 19, do Subparque Eólico da Carvalhosa (A, B e C).**

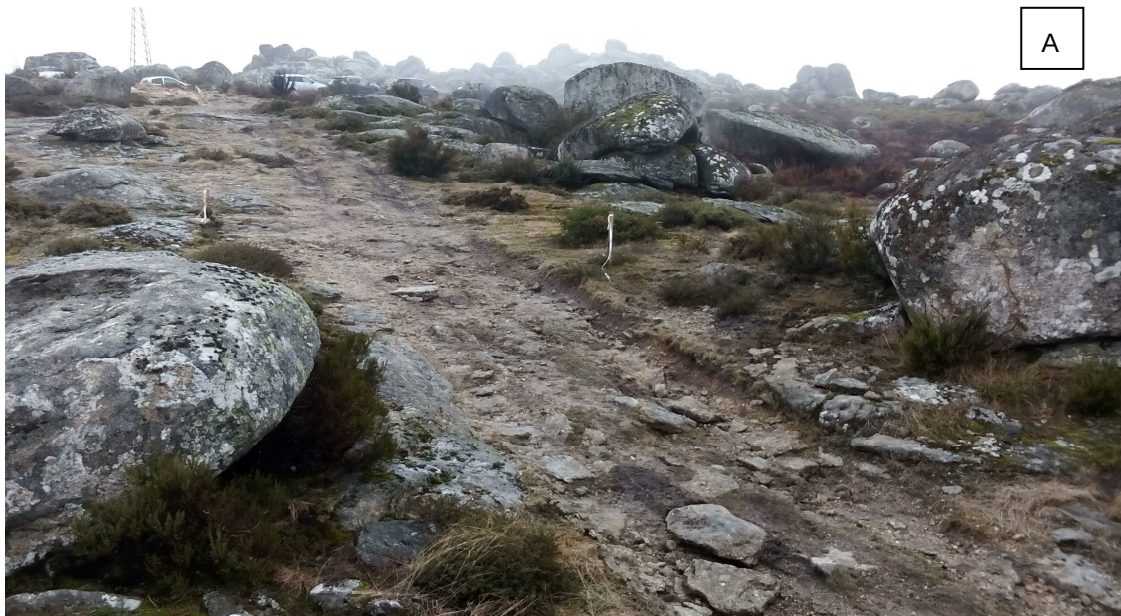
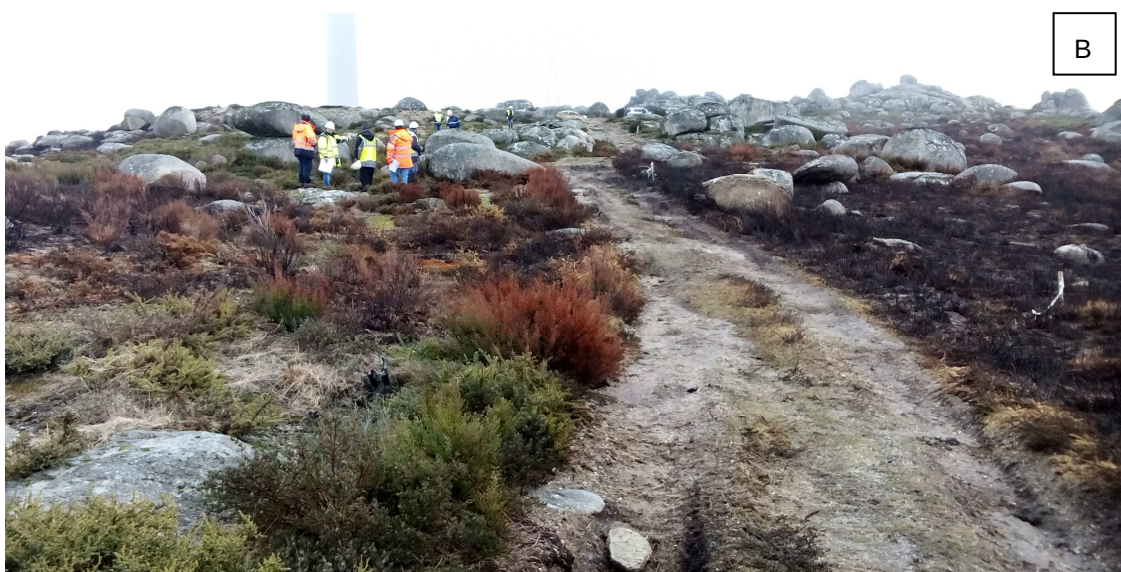
Nas fotografias seguintes ilustra-se o traçado da vala de cabos previsto no RECAPE.

**Fotografia 31 – Traçado da vala de cabos que irá escoar a energia produzida pelo aerogerador n.º 19 (A e B)  
– Solução apresentada no RECAPE.**

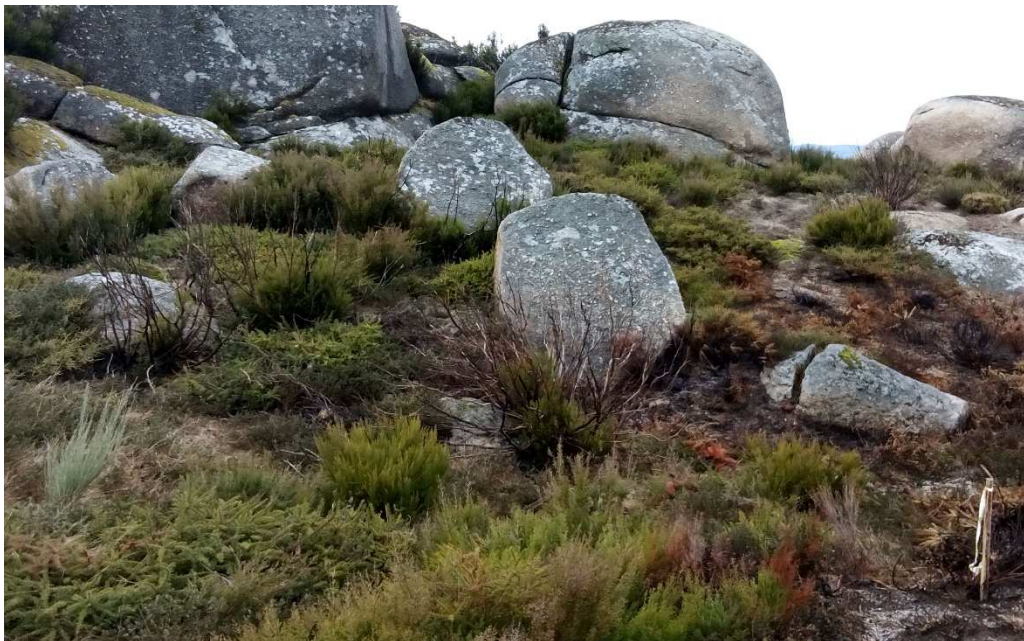
**Fotografia 32 -Troço inicial da vala de cabos (observa-se no canto inferior direito a indicação do canto da plataforma. A vala de cabos teria que passar para além desse limite atendendo à necessidade de passar para além do talude da plataforma).**

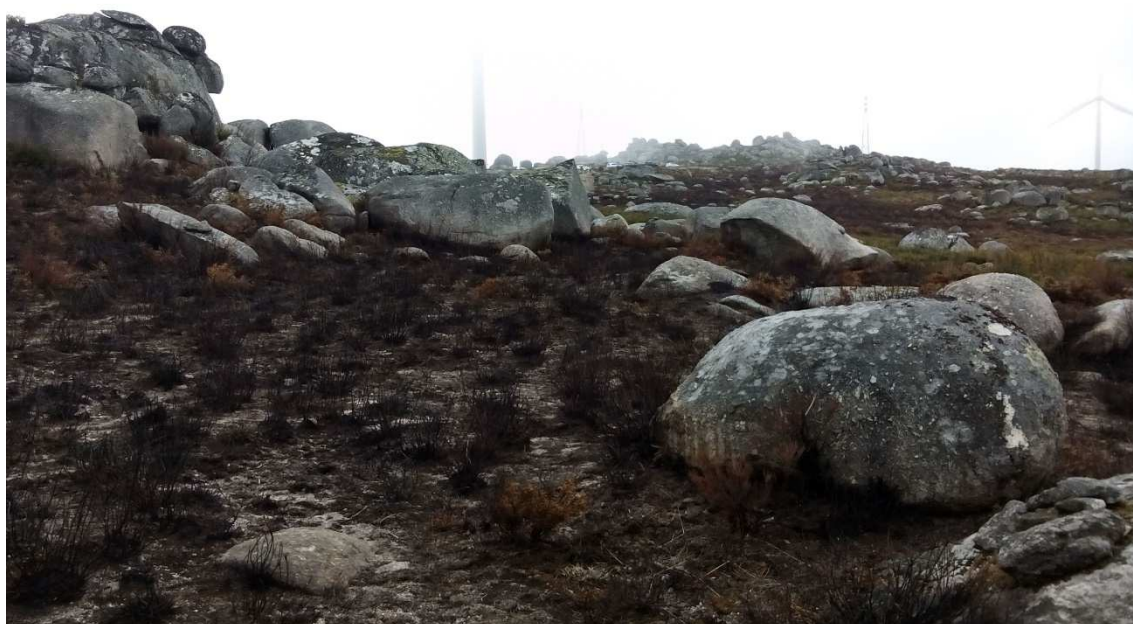
Nas fotografias seguintes ilustra-se o trajeto da vala de cabos proposto.

**Fotografia 34 - Troço inicial da vala de cabos (próximo do novo aerogerador).**

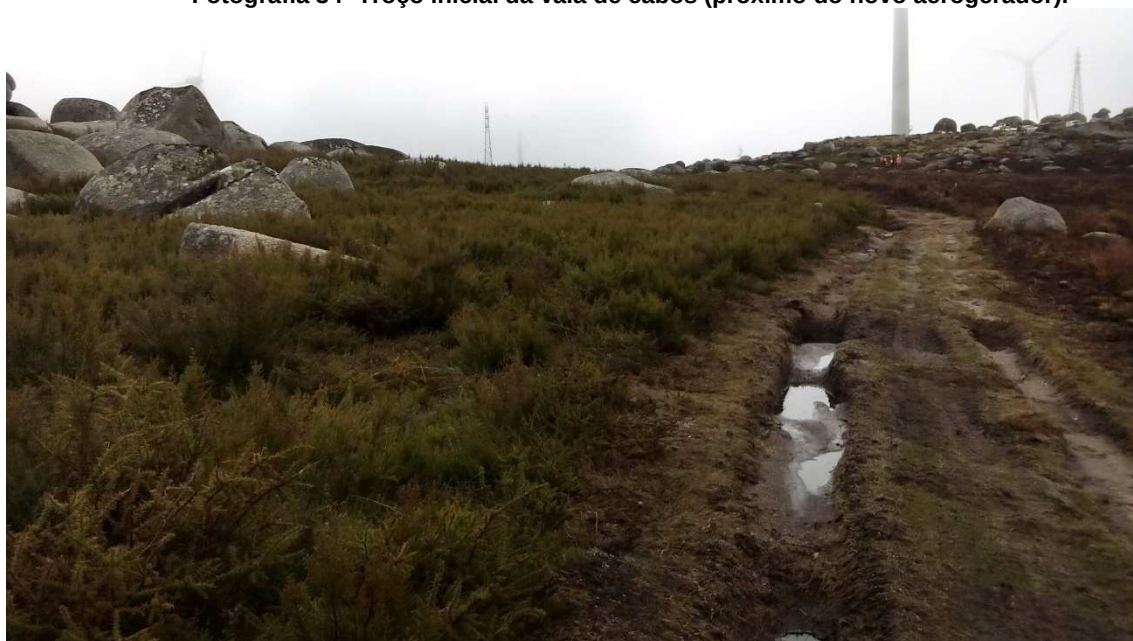
**Fotografia 35 - Troço intermédio da vala de cabos (mais próximo do novo aerogerador).**

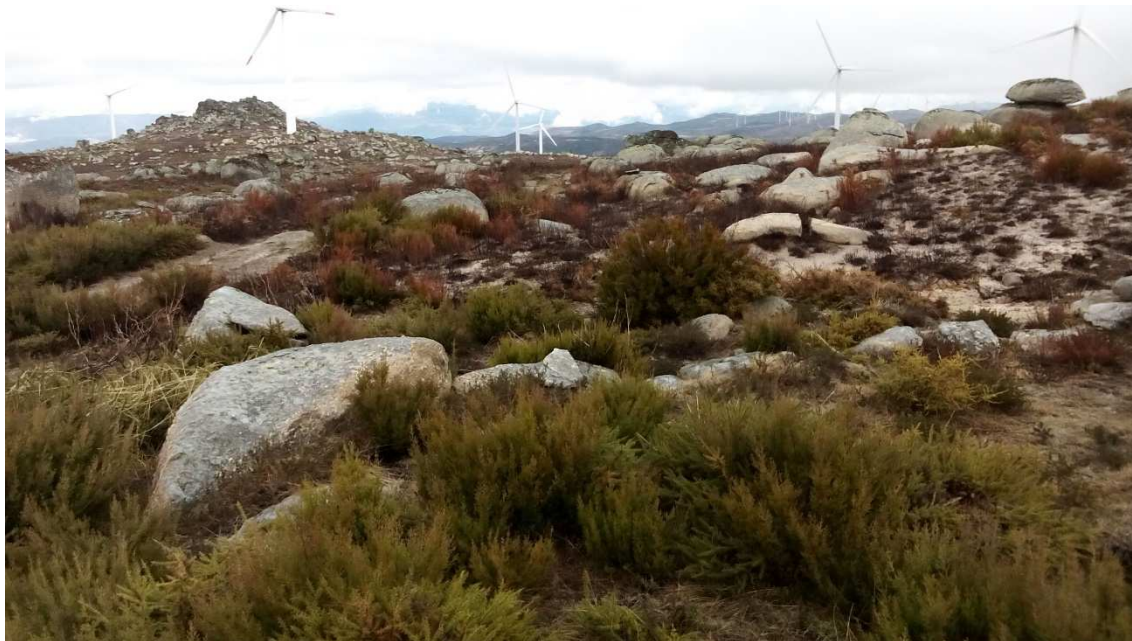
**Fotografia 36 - Troço intermédio da vala de cabos (mais próximo do ponto de ligação).**

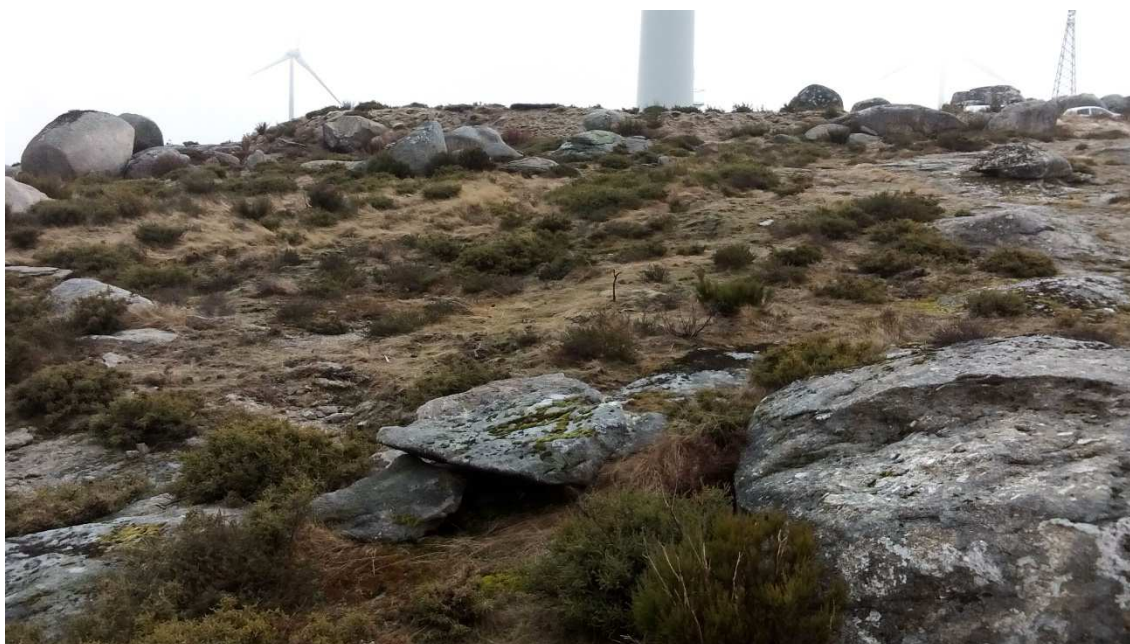
**Fotografia 37 - Troço final da vala de cabos. Observa-se o aerogerador onde será efetuada a ligação.**

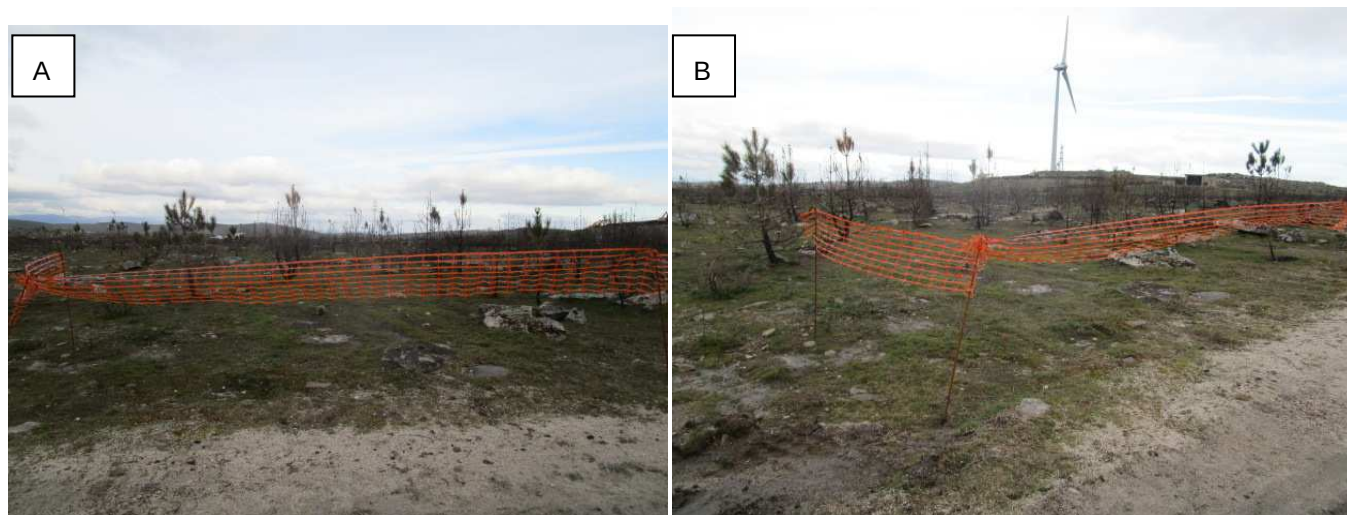
Fotografia 40 - Balizagem da ocorrência patrimonial 1M – Campo de Eirós, Via (A e B).

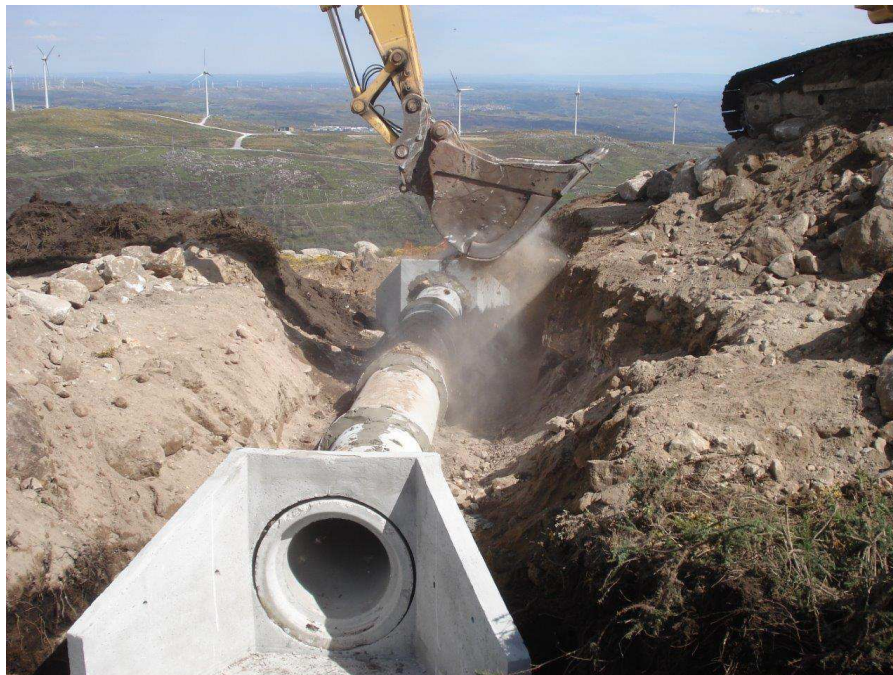
**Fotografia 43 - Execução de passagens hidráulicas.**

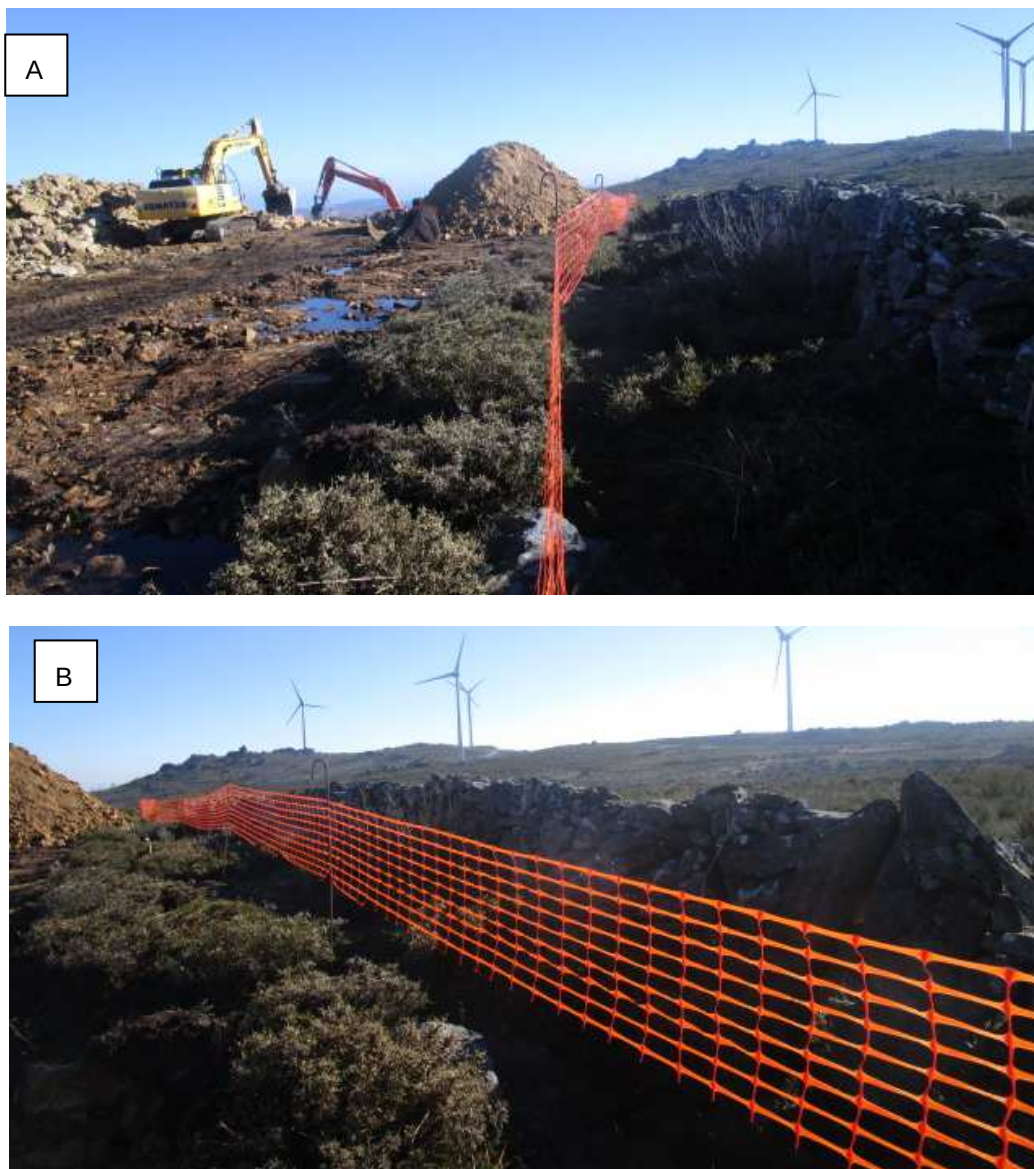
Conforme solicitado na medida, antes do início da obra de construção, os muros existentes na proximidade das plataformas do A12 foram balizados com fita sinalizadora, conforme se pode observar na Fotografias seguintes. A balizagem foi mantida até à data da paragem da obra no dia 31 de março.

**Fotografia 45 – Balizagem dos muros existentes na proximidade do A12 (A e B).**

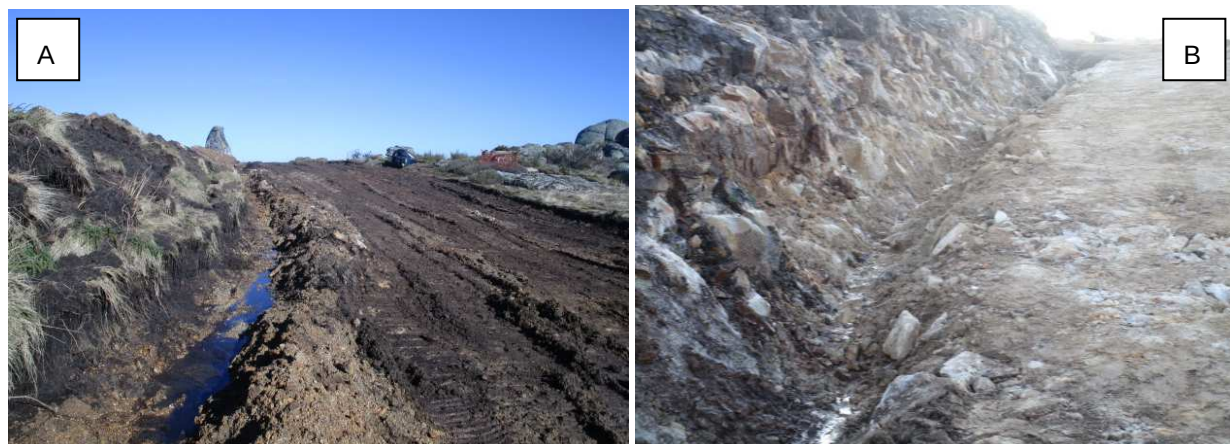
Durante a obra de construção foram logo numa fase preliminar executadas as valetas de drenagem provisórias, em terreno natural, para assegurar o escoamento das águas (Fotografia 46). Foram também executadas as passagens hidráulicas necessárias, as quais foram, desde logo, previstas no Projeto.

**Fotografia 46 – Valetas provisórias (A e B).**

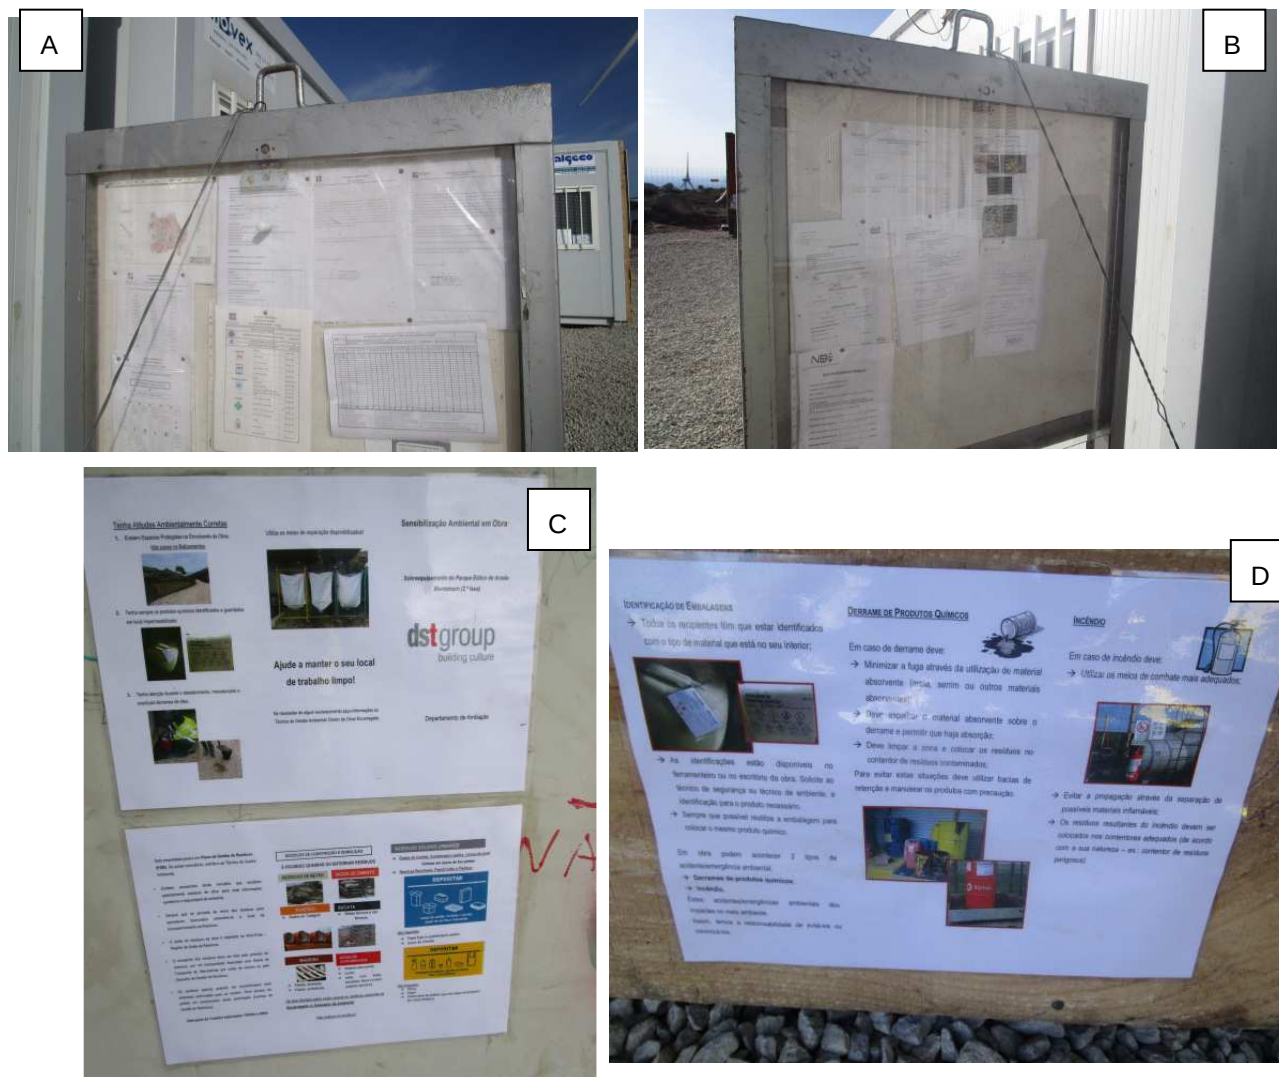
**Fotografia 47- Painéis Informativos colocados nos estaleiros de obra com informação sobre as medidas de minimização (A, B, C e D).**

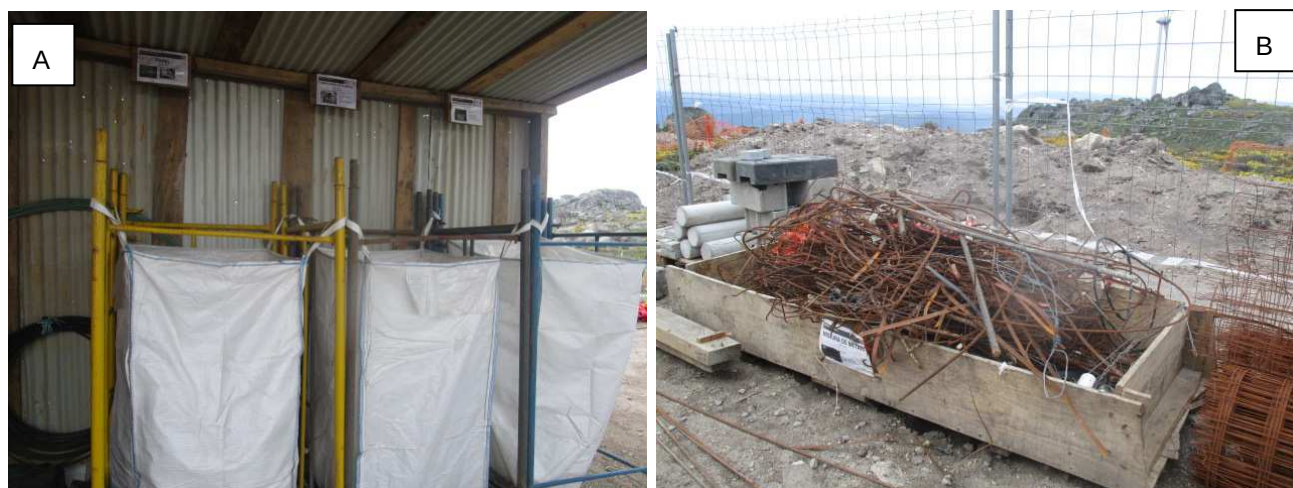
Foram colocados no estaleiro contentores/recipientes destinados a resíduos sólidos urbanos e equiparados, a resíduos de obra não perigosos e a resíduos perigosos, conforme se pode observar nas fotografias em baixo.

**Fotografia 48 - Recipientes para recolha de resíduos no estaleiro do Subparque Eólico da Carvalhosa (A e B).**

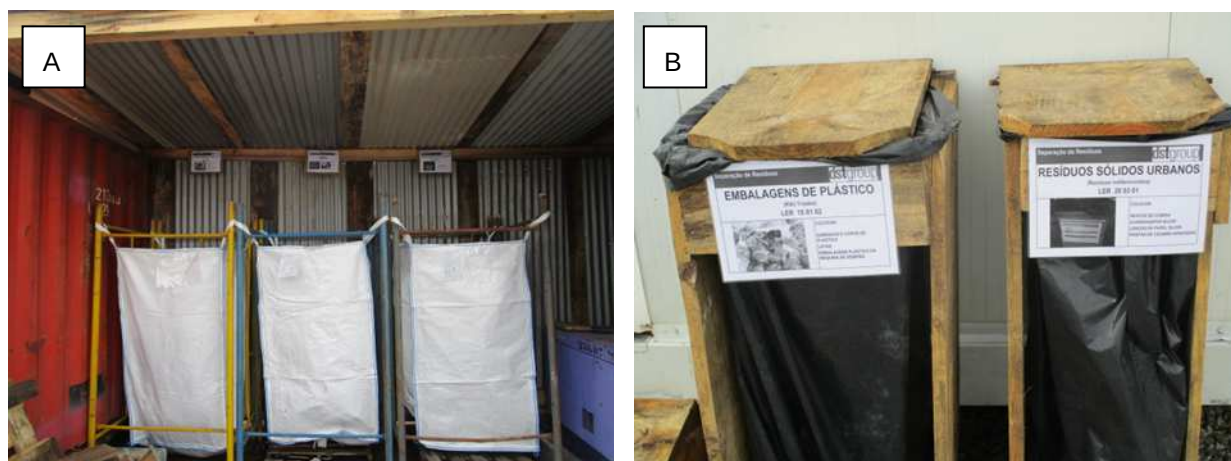
**Fotografia 49 - Recipientes para recolha de resíduos no estaleiro do Subparque Eólico de Picão (A e B).**

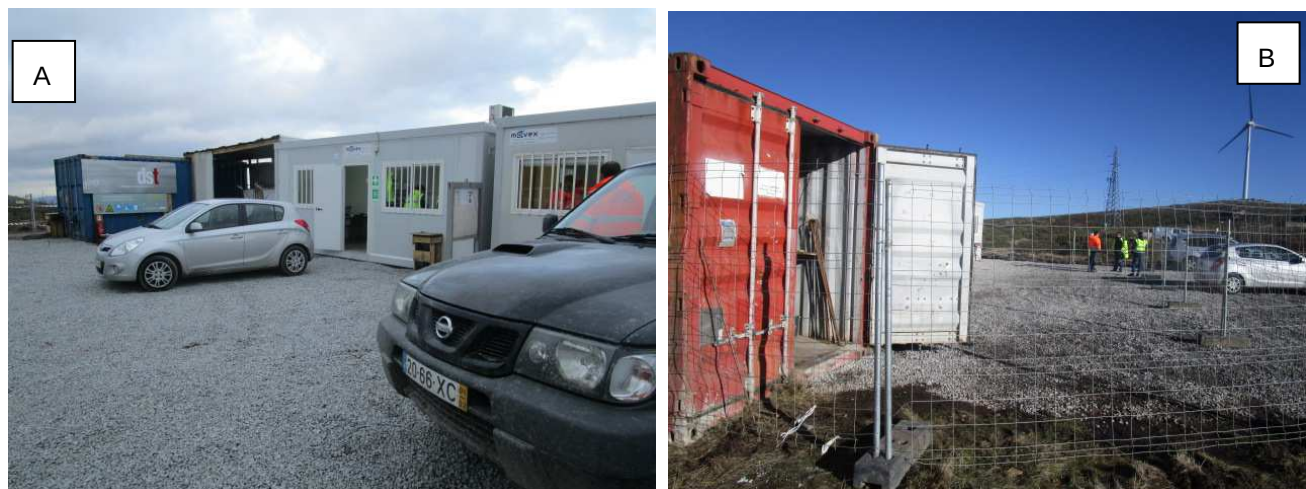
O parqueamento das viaturas foi efetuado dentro das áreas de estaleiro ou na sua envolvente próxima, conforme se pode observar nas fotografias seguintes.

**Fotografia 52 - Parqueamento de viaturas no estaleiro e na sua envolvente próxima (A e B).**

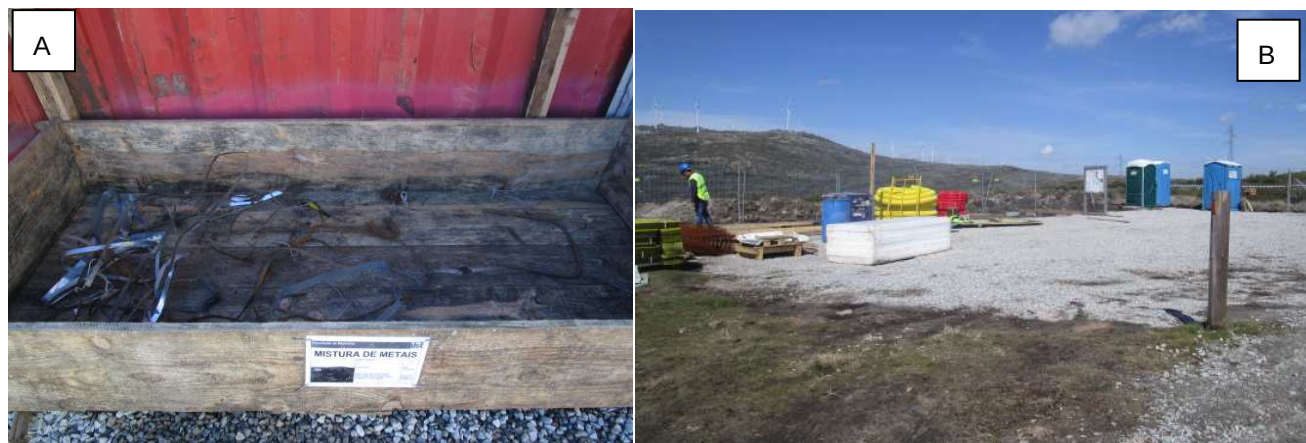
**Fotografia 53 - Deposição de materiais de construção na área dos estaleiros (A e B).**
