# Eólica da Arada - Empreendimentos Eólicos da Serra da Arada, S.A.

## Acompanhamento Ambiental das Obras de Construção

### Relatório Intercalar

Sobreequipamento do Parque Eólico de Arada/Montemuro  
(2.<sup>a</sup> Fase)

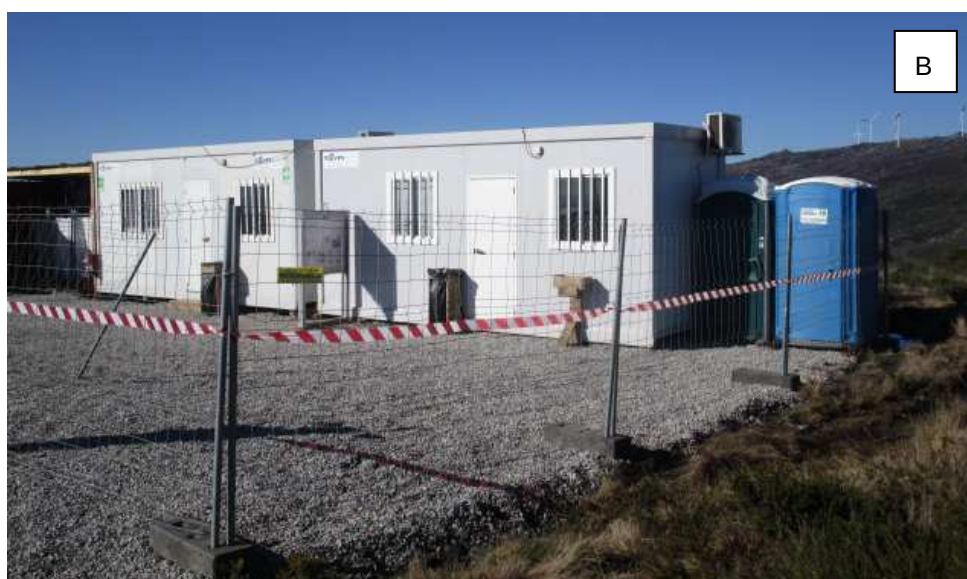
Nos estaleiros foi apenas colocado material britado para facilitar a circulação de viaturas dentro dos estaleiros, conforme se pode observar nas figuras seguintes.

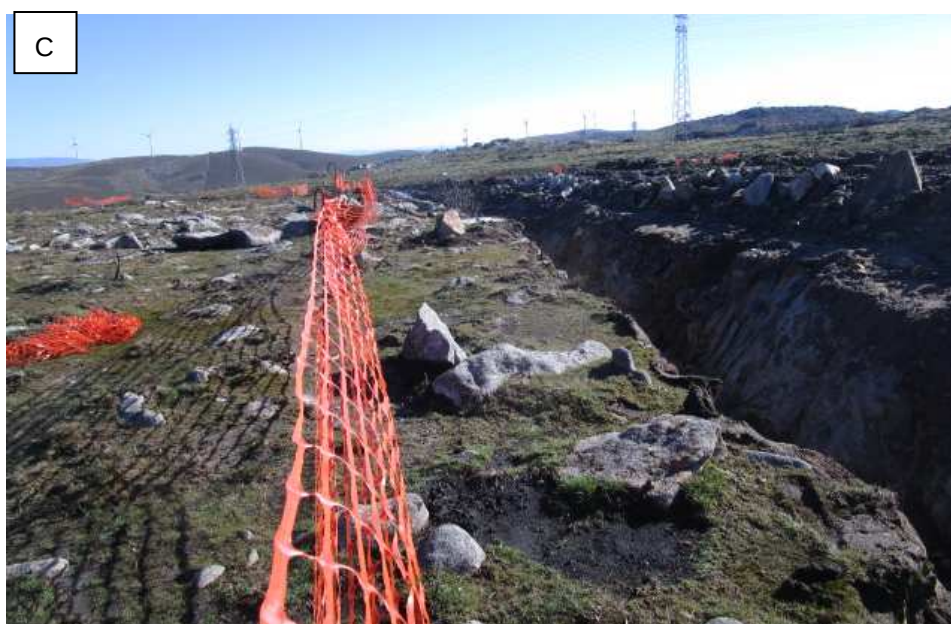
Foram igualmente balizados os locais intervencionados para a construção das valetas com a colocação de pequenos troços de rede sinalizadora, conforme se pode observar nas fotografias seguintes.

**Fotografia 60 - Balizagem dos locais de construção das valetas (A, B e C).**

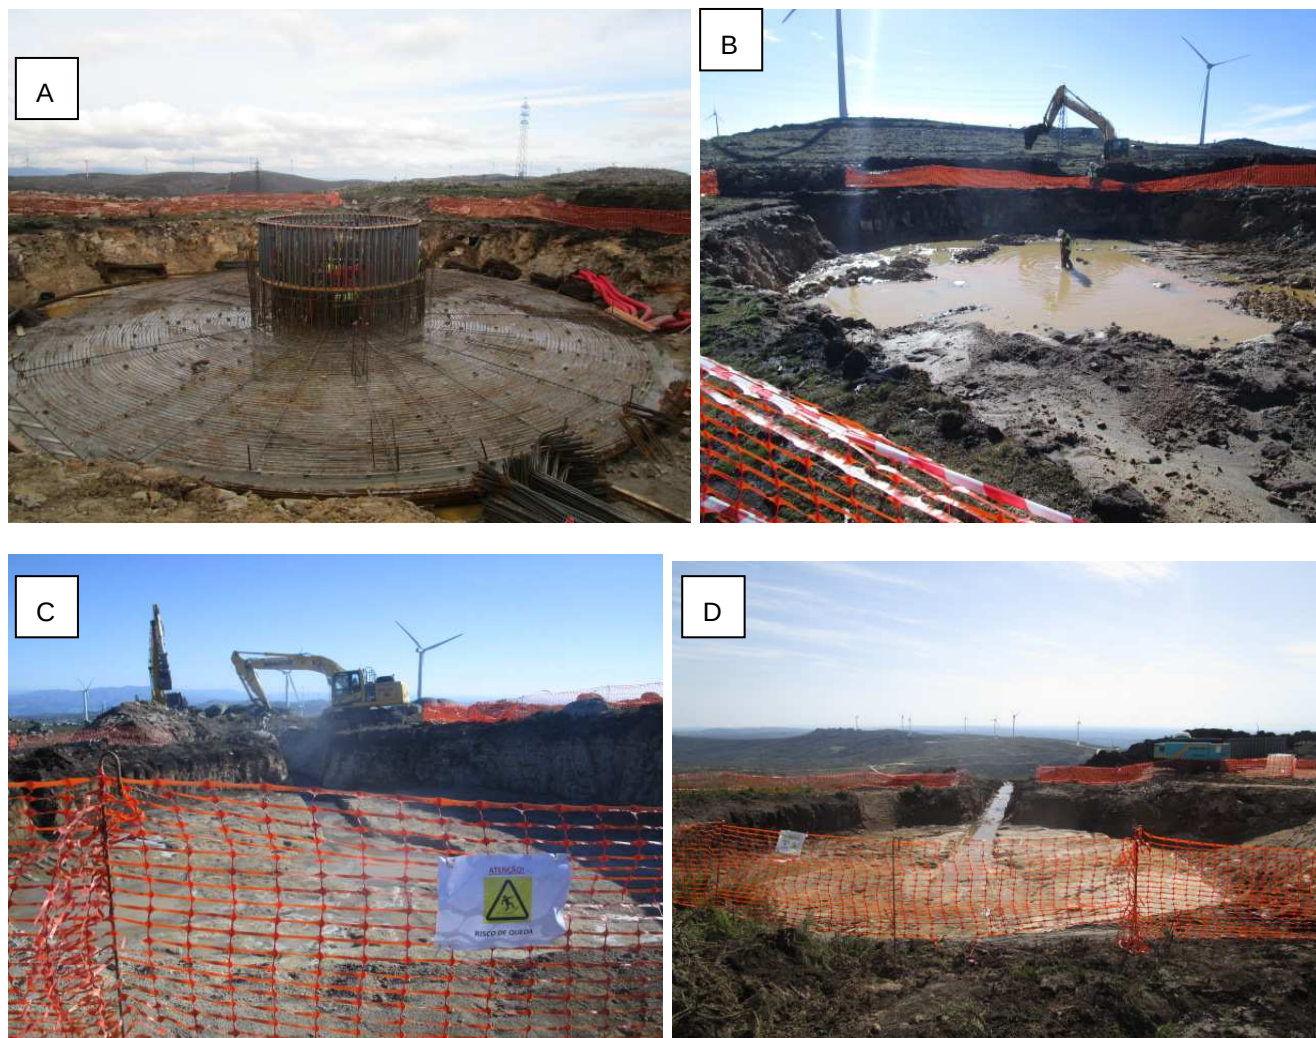
Os caboucos para as fundações dos aerogeradores e as plataformas para a sua montagem foram balizados conforme se pode observar nas fotografais seguintes, de acordo com o solicitado na medida.

**Fotografia 61 - Exemplo de balizagem das plataformas dos aerogeradores (A, B, C e D).**

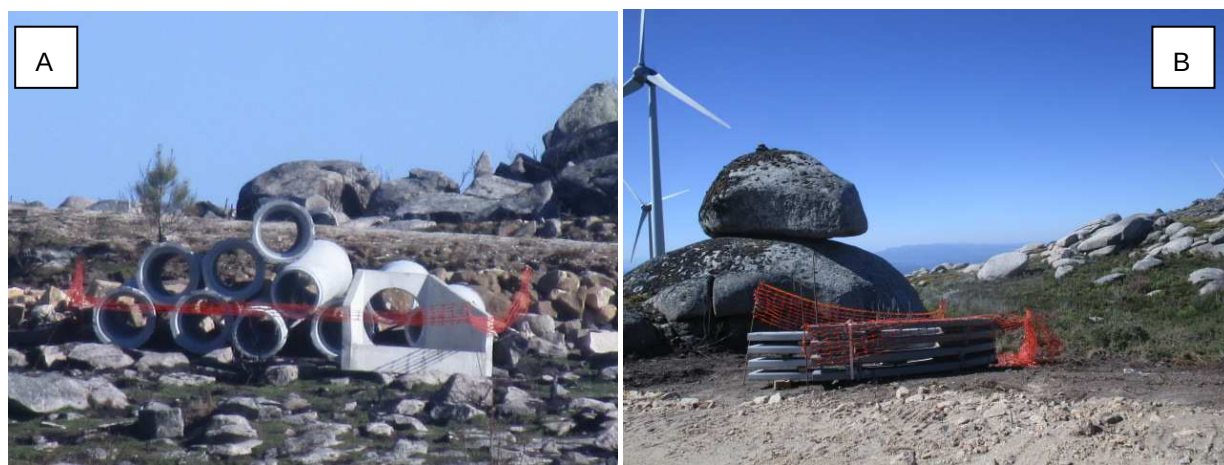
**Fotografia 62 - Deposição de materiais necessários à obra balizados com fita sinalizadora (A e B).**

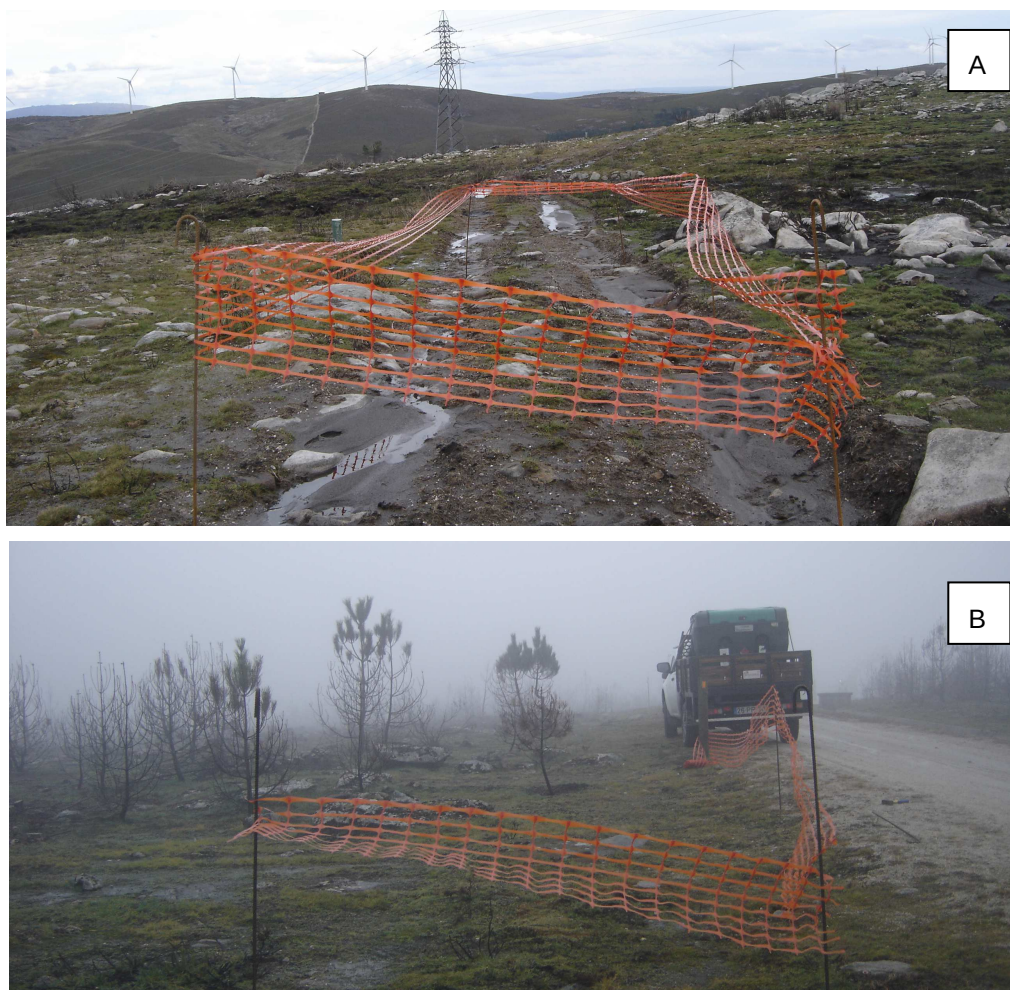
No entanto, dada a proximidade da ocorrência às áreas a intervencionar (2 m do acesso a construir) a ocorrência foi balizada antes do início da construção do Sobreequipamento (Fotografia 67).

Fotografia 67 – Ocorrência n.º 1 M - Campo de Eirós (Via), na proximidade do novo acesso a construir (A e B).

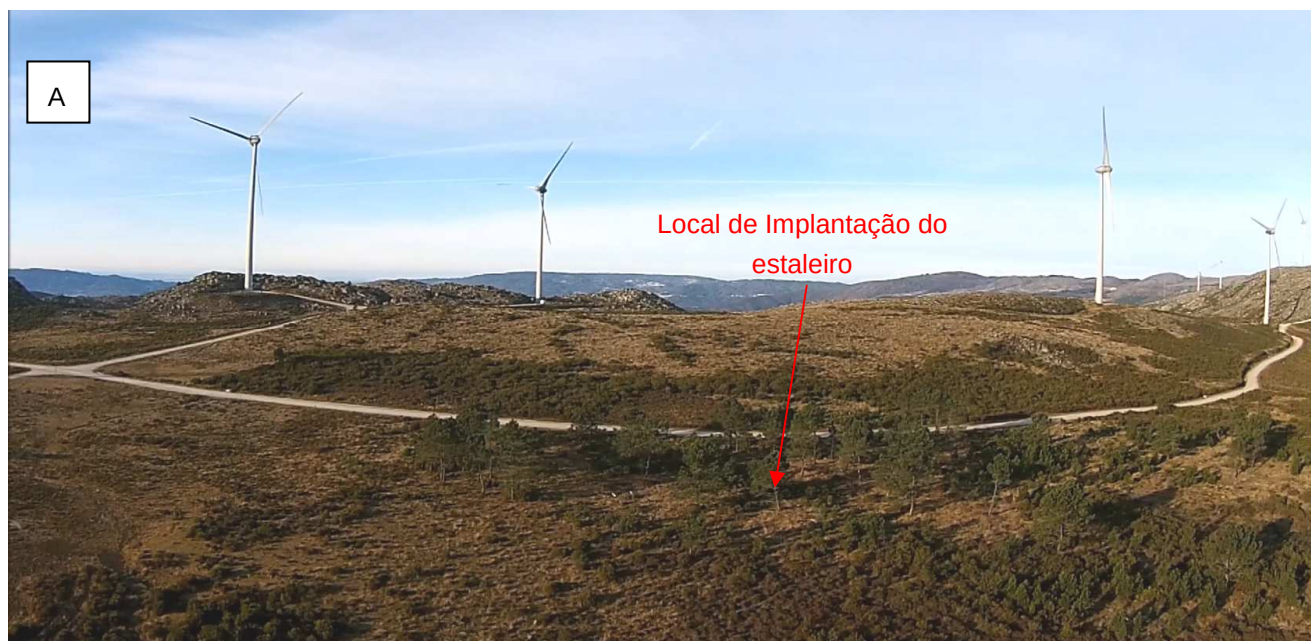
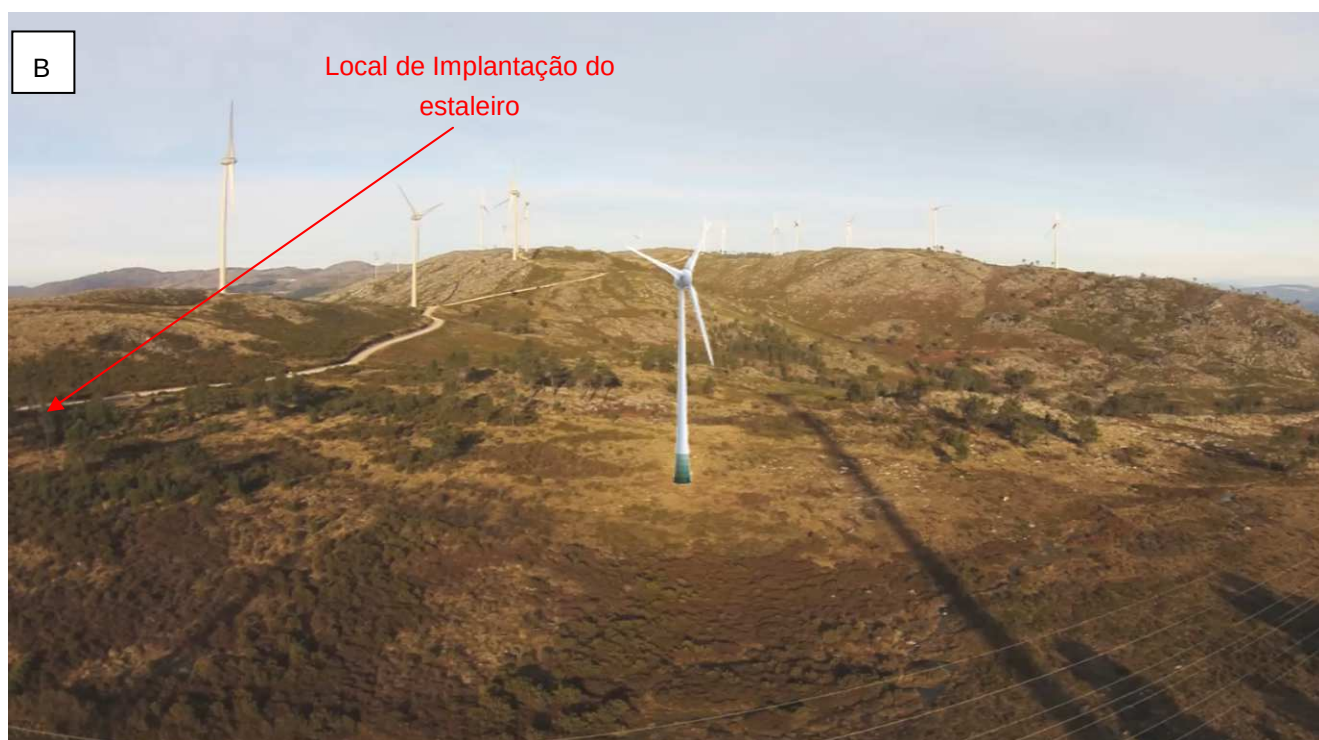
A zona onde foi instalado o estaleiro no Subparque Eólico da Arada - Núcleo de Manhouce e sua envolvente próxima foi percorrida por incêndio no último verão, estando atualmente desprovida de vegetação. Pelo atrás exposto não houve a necessidade de corte de exemplares arbóreos, já que os que se encontravam neste local arderam no incêndio.

**Fotografia 68 – Local de implantação do estaleiro (A e B), antes do incêndio.**

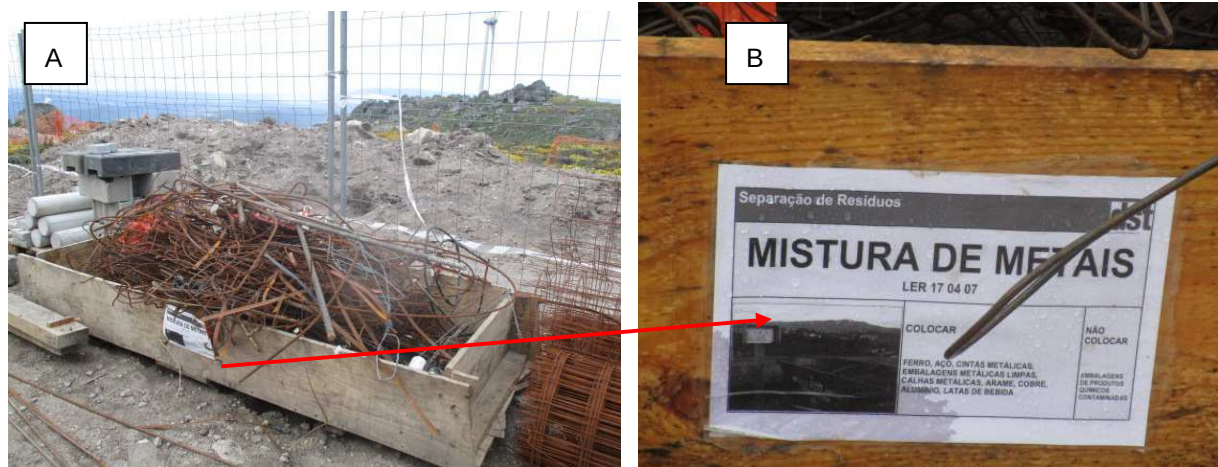
Os resíduos resultantes das diversas obras de construção (embalagens de cartão, plásticas e metálicas, armações, cofragens, entre outros) foram armazenados temporariamente em recipientes no estaleiro da obra, e posteriormente foram transportados para local autorizado conforme se pode verificar nas guias de transporte de resíduos, incluídas no **Anexo 2** do presente Relatório Intercalar.

Fotografia 74 – Armazenamento de sobras de metais no estaleiro.

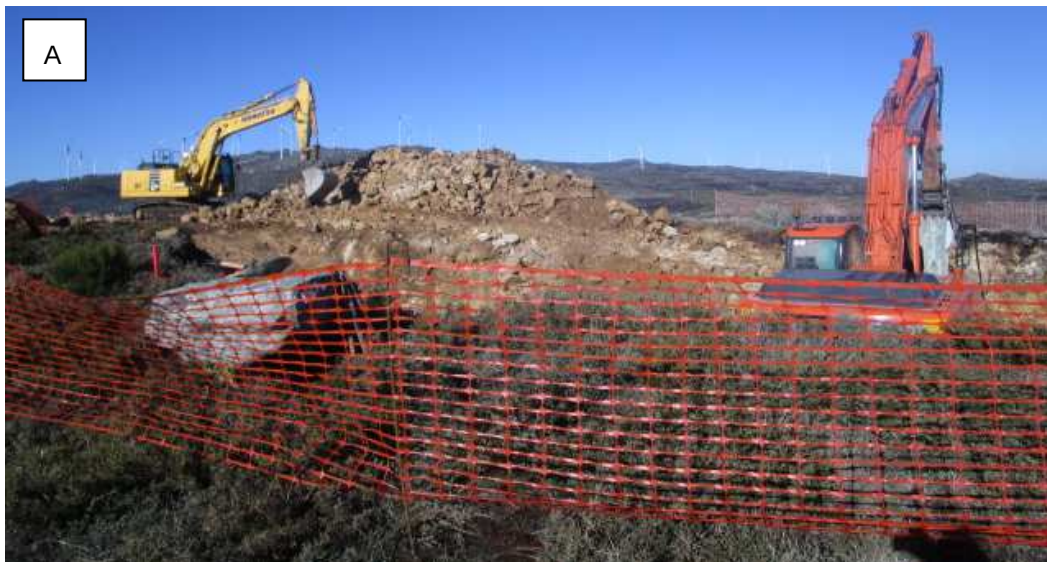
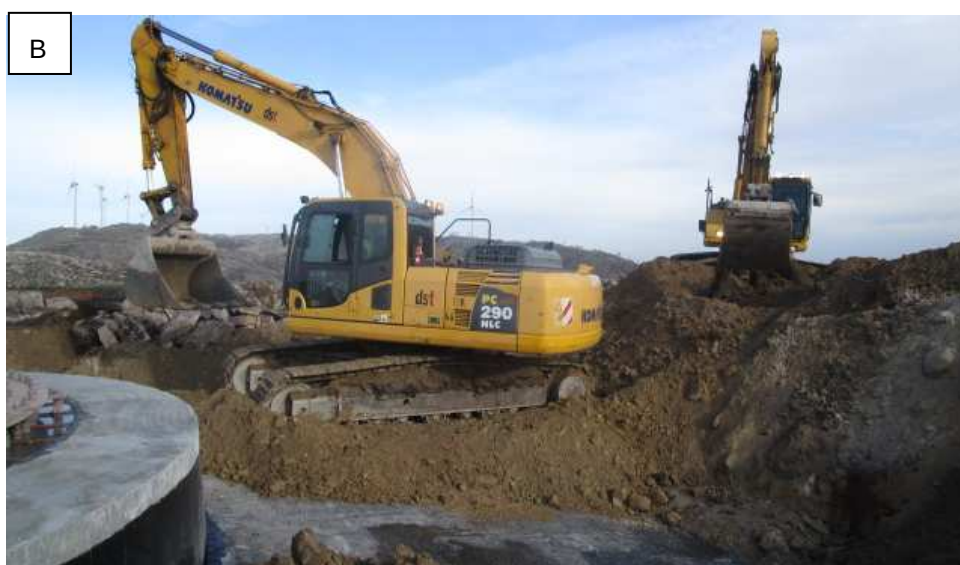
Todo o material inerte resultante dos trabalhos de escavação foi depositado na envolvente dos locais de onde foi removido, armazenado em pargas, e posteriormente foi utilizado nas ações de aterro e requalificação ambiental no caso da terra vegetal.

**Fotografia 77 - Material inerte proveniente das ações de escavação (A), que posteriormente foi utilizado nas ações de aterro (B).**

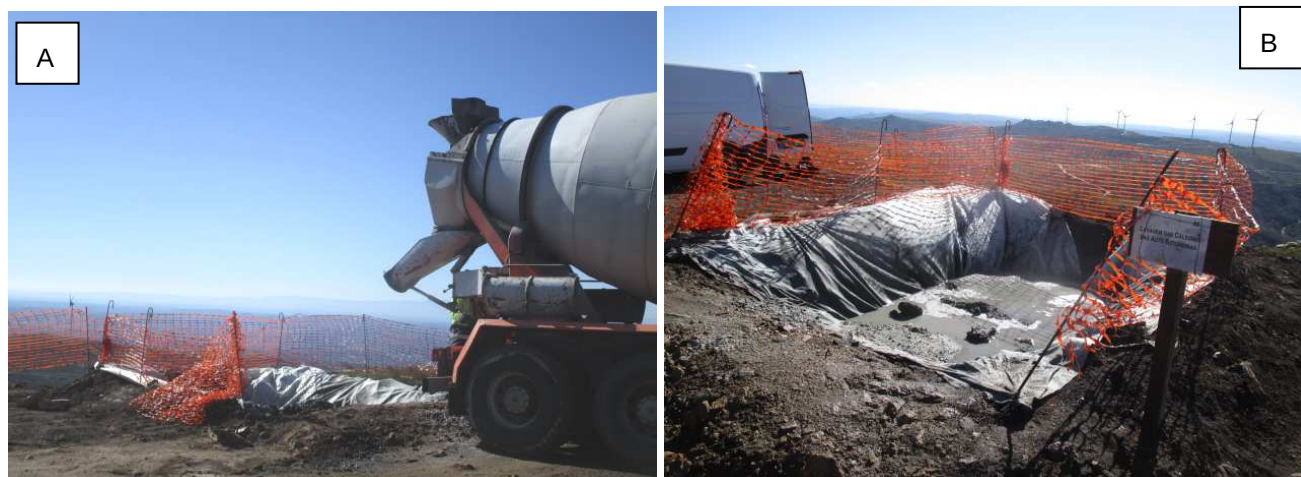
As bacias de descarga das águas de lavagem das calhas/caleiras das autobetoneiras foram criadas dentro das plataformas de montagem dos aerogeradores. Depois de seco o material resultante de cada bacia foi triturado e utilizado como material de enchimento no aterro do maciço do respetivo aerogerador. Desta forma assegurou-se que não existiu proliferação de betão para fora das áreas de intervenção.

**Fotografia 79 - Bacia de descarga das águas de lavagem das caleiras das autobetoneiras (A e B).**

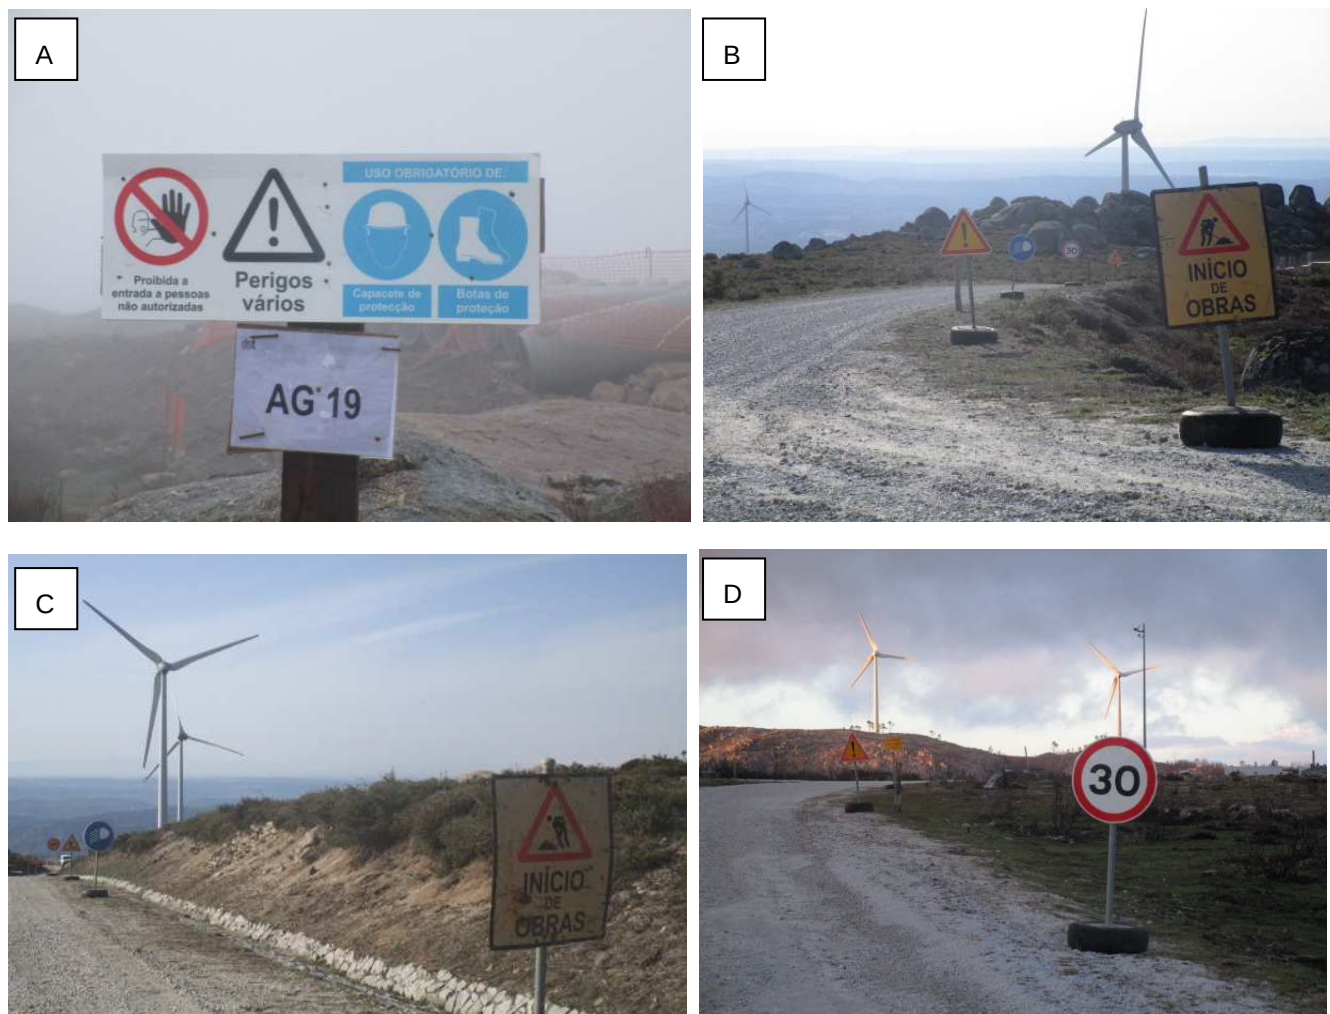
Foi colocada sinalização provisória nos acessos às frentes de obra de acordo com o plano de sinalização.

Fotografia 81 - Sinalética Informativa de Obra (A, B, C e D).
