# RELATÓRIO DE MONITORIZAÇÃO

RM\_FVH\_201909\_PA\_RIA DE AVEIRO

INTERVENÇÃO DE TRANSPOSIÇÃO DE SEDIMENTOS PARA  
OTIMIZAÇÃO DO EQUILÍBRIO HIDRODINÂMICO NA RIA DE AVEIRO

MONITORIZAÇÃO DE FLORA, VEGETAÇÃO E HABITATS

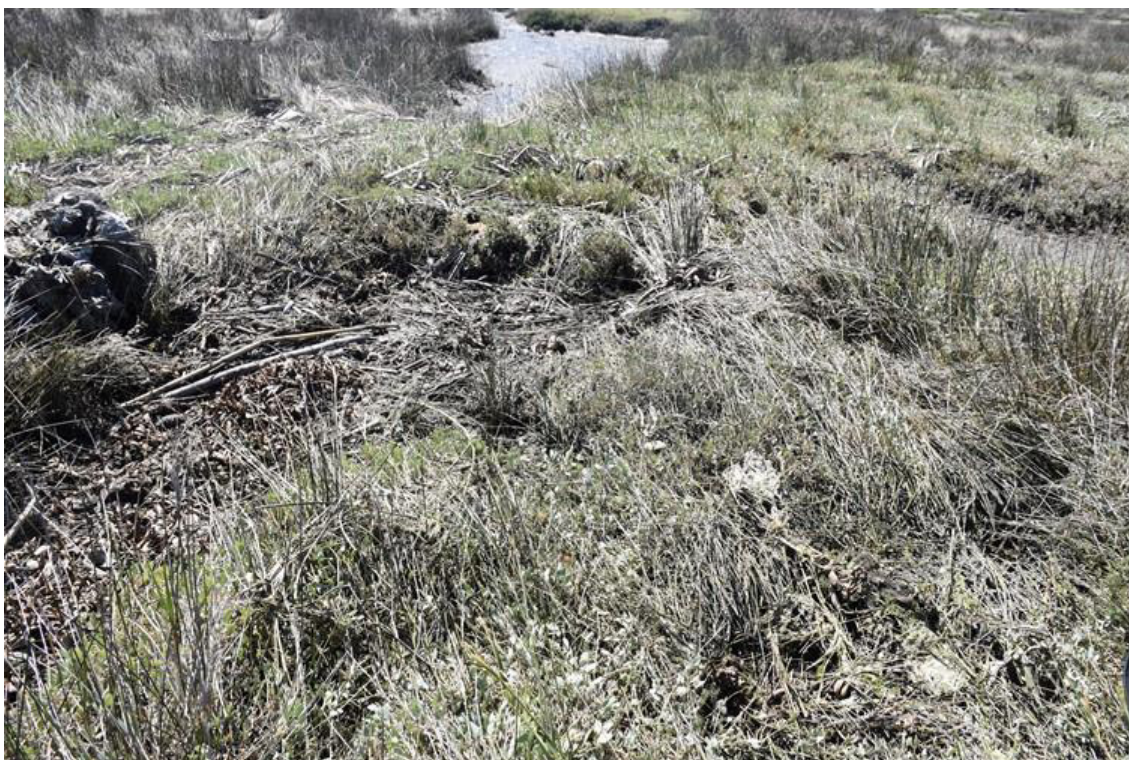
A principal fonte de perturbação registada foi a presença de lixo depositado pela maré (Figura 9), destacando-se também 5 locais onde não se evidenciou qualquer perturbação de maior (Figura 8). Apenas no local de amostragem FV15 foi observada vegetação dunar perturbada (habitat 2230pt1 - Dunas (costeiras) com prados da *Malcolmietalia*, nomeadamente por pisoteio (Figura 10) e ainda por deposição de inertes no passado que acabaram por ficar espalhados pelo sistema dunar. As diferenças entre as amostras da área de intervenção e de controlo ocorrem em apenas 4 locais, destacando-se o FV11 e o FV16, onde numa das amostras há a presença de lixo e noutra não se evidencia perturbação de maior (no FV11 é na área de controlo que há lixo orgânico, no FV16 é na área a intervir).

Figura 9 – Exemplo da deposição de lixo orgânico pela maré.

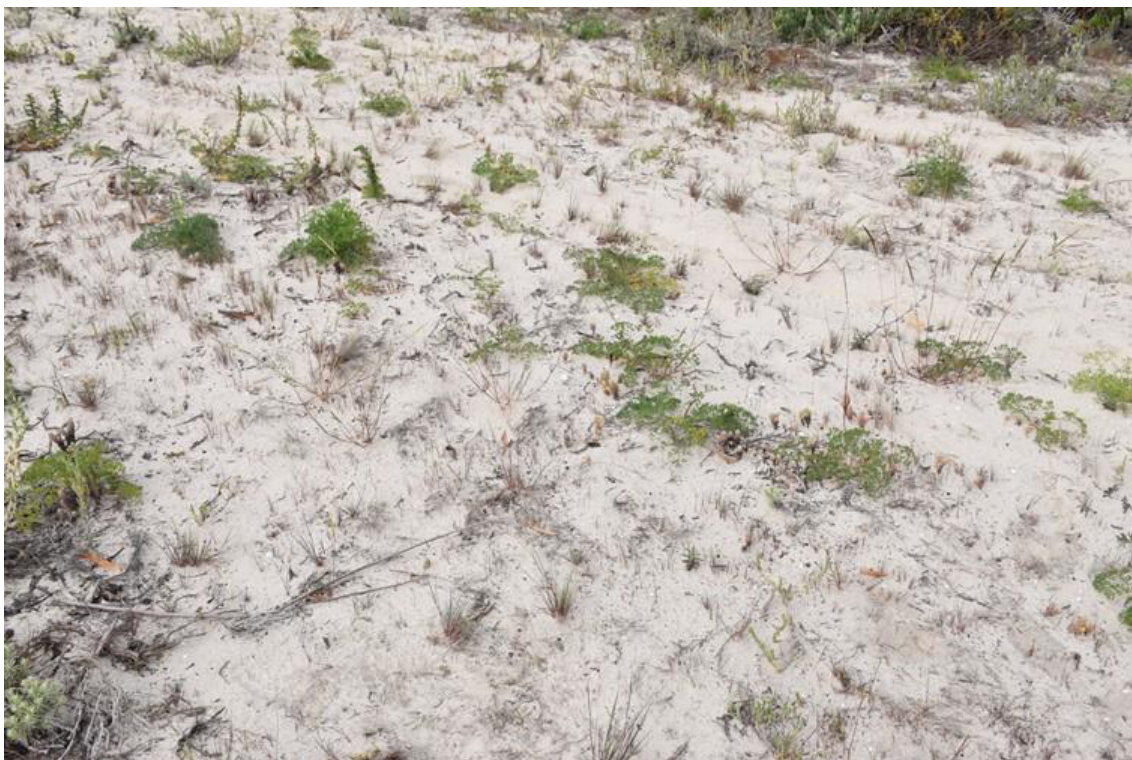
Figura 10– Exemplo de pisoteio no cordão dunar.

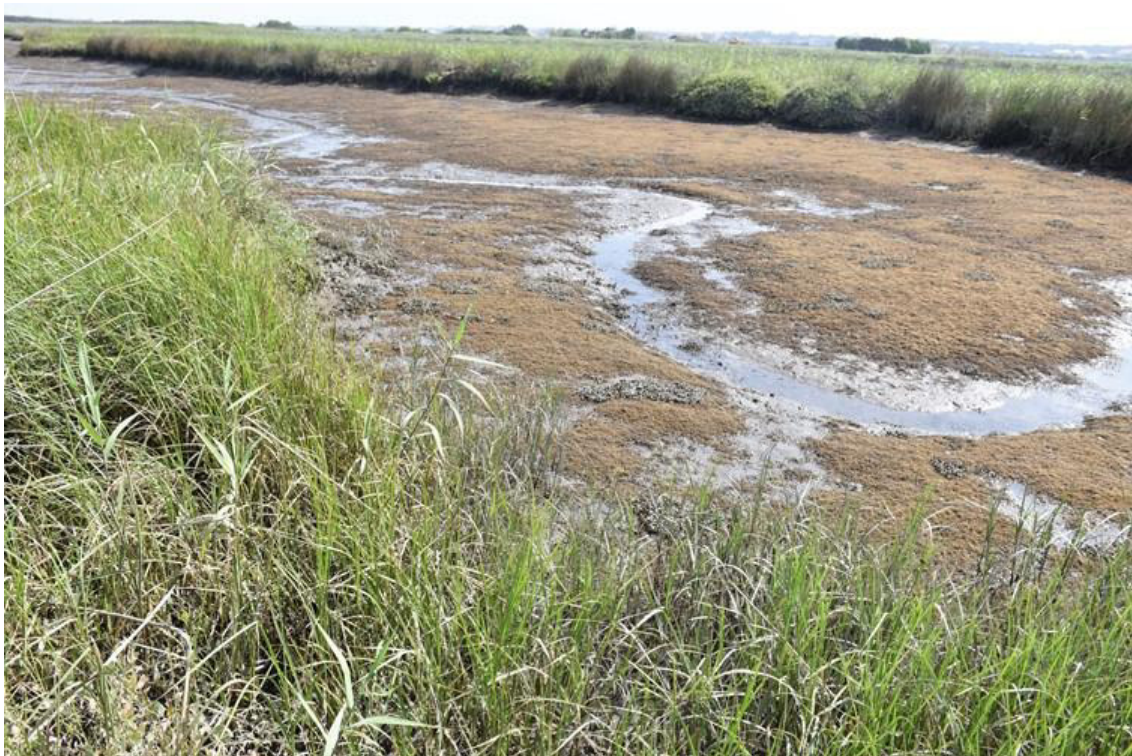
Figura 11 – Exemplo de invasão pela alga *Gracilaria vermiculophylla*.
