RELATÓRIO DE MONITORIZAÇÃO DE NASCENTES, POÇOS E FUROS ARTESIANOS

Conceção/Construção do novo Túnel de Águas Santas

JUNHO 2016

RELATÓRIO DE MONITORIZAÇÃO DE NASCENTES, POÇOS E FUROS ARTESIANOS – DURANTE A CONSTRUÇÃO

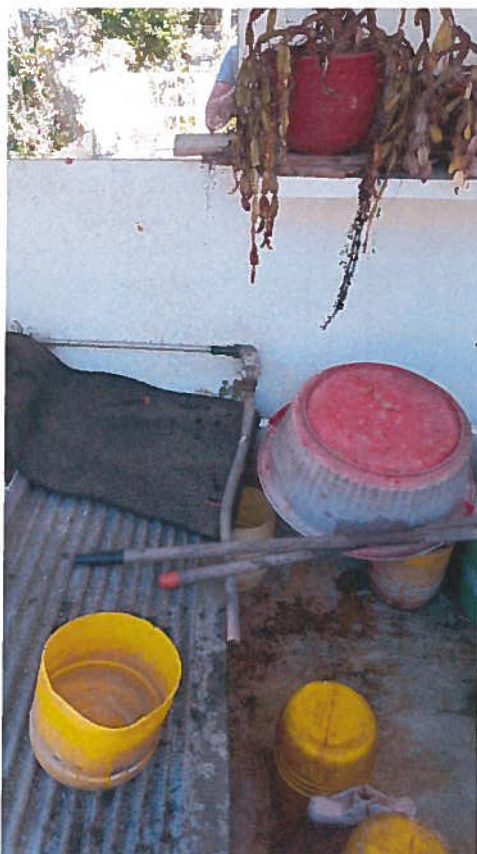
N.º: P01	Localização administrativa:	Coordenadas:
Tipologia: Furo	Freguesia: Aguas Santas	Long = 41º12'01,82"N
Uso: Domestico e Rega	Concelho: Maia	Lat = 8º34'44,20"O
	Distrito: Porto

Campanha	Tipologia	Resultados (Caudal - L/s)	Unidades L/s	Coluna seco (nível) (m)	Profundidade da sondagem (m)	Coluna água (m)	Parâmetros in situ			Descrição			Observações Adicionais
							pH	Condutividade (µS/cm)	Temperatura (°C)	Cor	Cheiro	Aparência	
nov/15	Furo	0,9	L/s				6,19	280	17,3	transparente	ausência	limpa	Colheita efetuada numa torneira
dez/15	Furo	0,77	L/s										Colheita efetuada numa torneira
jan/16	Furo	2,5	L/s										Colheita efetuada numa torneira
fev/16	Furo	0,9	L/s				5,9	302	16,9	transparente	ausência	limpa	Colheita efetuada numa torneira
mar/16	Furo	0,9	L/s										Colheita efetuada numa torneira
abr/16	Furo												Não se encontrava ninguém em casa
mai/16	Furo	0,9	L/s				6,2	338	16,3	transparente	ausência	limpa	
jun/16	Furo	0,9	L/s

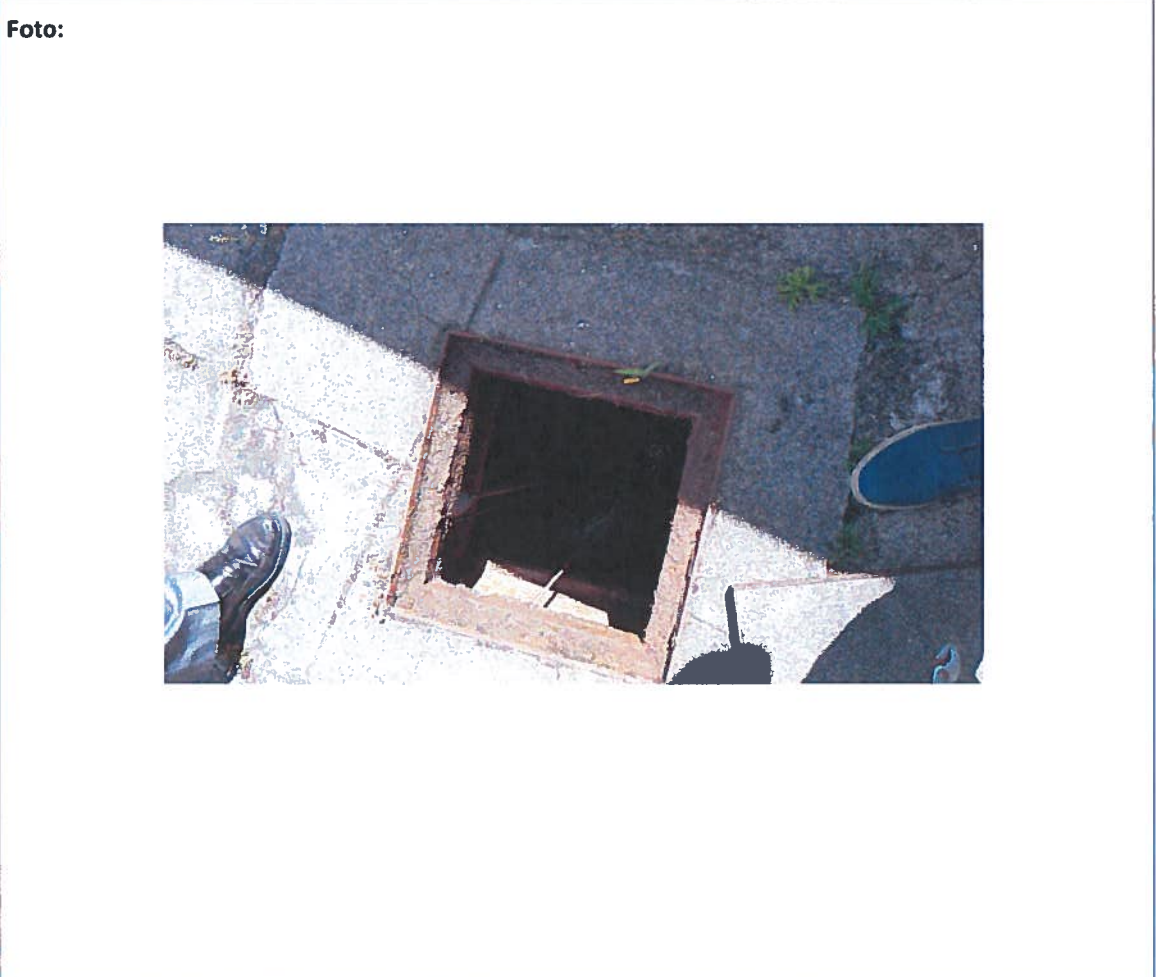
N.º: P03 Tipologia: Poço Uso: Domestico e Rega	Localização administrativa: Freguesia: Aguas Santas Concelho: Maia Distrito: Porto	Coordenadas: Long = 41º11'54,22"N Lat = 8º34'43,79"O
---	---	---

Proprietário: Isabel Moreira
Lugar / Rua: Rua Drº António Santos, nº295, 2ºEsq
Contacto: 229711881
Detalhe do elemento: Poço em Pedra
Profundidade: 10,20m (Medição in-situ)

Campanha	Tipologia	Resultados (Caudal - L/s)	Unidades	Coluna seco (nível) (m)	Profundidade da sondagem (m)	Coluna água (m)	Parâmetros in situ			Descrição			Observações Adicionais
							pH	Condutividade (µS/cm)	Temperatura (°C)	Cor	Cheiro	Aparência	
nov/15	Poço			10,5	13,0	2,50	5,78	195,5	17,8	transparente	ausência	limpa	
dez/15	Poço			12,3	13,0	0,70							
jan/16	Poço			10,5	13,0	2,50							
fev/16	Poço			10,6	13,0	2,40	5,5	226	10,2	transparente	ausência	limpa	
mar/16	Poço			10,6	13,0	2,40							
abr/16	Poço			10,3	13,8	3,50							
mai/16	Poço			10,2	13,8	3,60	5,7	283	15,9	transparente	ausência	limpa	
jun/16	Poço			10,4	13,8	3,4

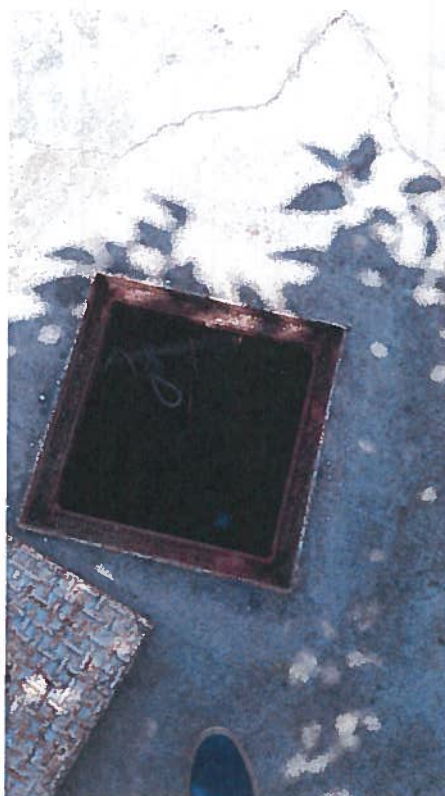
N.º: P05	Localização administrativa:	Coordenadas:
Tipologia: Poço	Freguesia: Aguas Santas	Long = 41º12'00.20"N
Uso: Rega	Concelho: Maia	Lat = 8º34'36,77"O
	Distrito: Porto

Detalhe do elemento: Pedra

Profundidade: 12,90 (Medição in-situ)

Campanha	Tipologia	Resultados (Caudal - L/s)	Unidades	Coluna seco (nível) (m)	Profundidade da sondagem (m)	Coluna água (m)	Parâmetros in situ			Descrição			Observações Adicionais
							pH	Condutividade (µS/cm)	Temperatura (°C)	Cor	Cheiro	Aparência	
nov/15	Poço			7,10	14,25	7,15	5,89	250	18,2	transparente	ausência	limpa	
dez/15	Poço			7,90	14,25	6,35							
jan/16	Poço			8,00	14,25	6,25							
fev/16	Poço			8,10	14,25	6,15	5,9	309	17,2	transparente	ausência	limpa	
mar/16	Poço			7,85	14,25	6,40							
abr/16	Poço			7,50	12,9	5,40							
mai/16	Poço			7,45	12,9	5,45	6	319	16,6	transparente	ausência	limpa	
jun/16	Poço			7,3	12,9	5,6

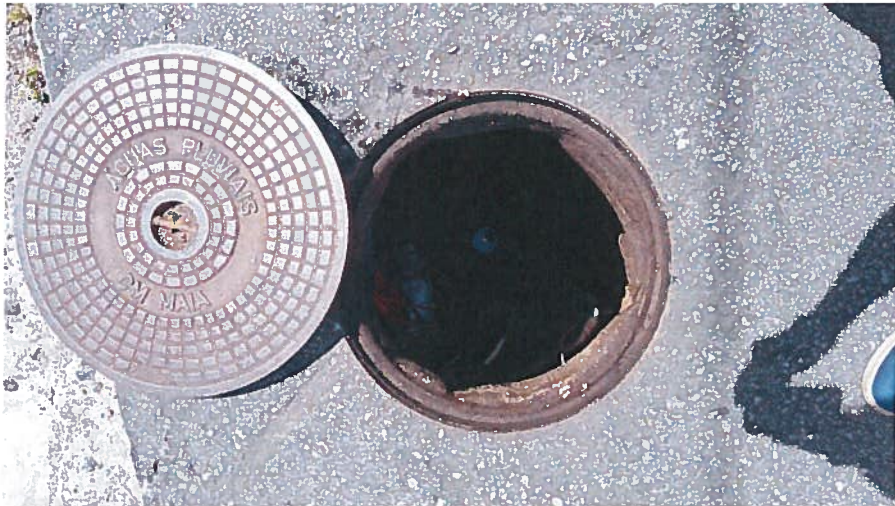
Observações: Veículo estacionado na tampa do poço.

Campanha	Tipologia	Resultados (Caudal - l/s)	Unidades	Coluna seco (nível) (m)	Profundidade da sondagem (m)	Coluna água (m)	Parâmetros in situ			Descrição			Observações Adicionais
							pH	Condutividade ($\mu\text{S/cm}$)	Temperatura ($^{\circ}\text{C}$)	Cor	Cheiro	Aparência	
nov/15	Poço			5,50	9,20	3,70	5,44	289	19,9	transparente	ausência	limpa	
dez/15	Poço			5,70	9,20	3,50							
jan/16	Poço			4,50	9,20	4,70							
fev/16	Poço			4,20	9,20	5,00	5,2	293	16,1	transparente	ausência	limpa	veículo em cima da tampa do poço
mar/16	Poço												
abr/16	Poço			4,20	8,80	4,60				transparente	ausência	limpa	
mai/16	Poço												
jun/16	Furo			5,4	8,8	3,4

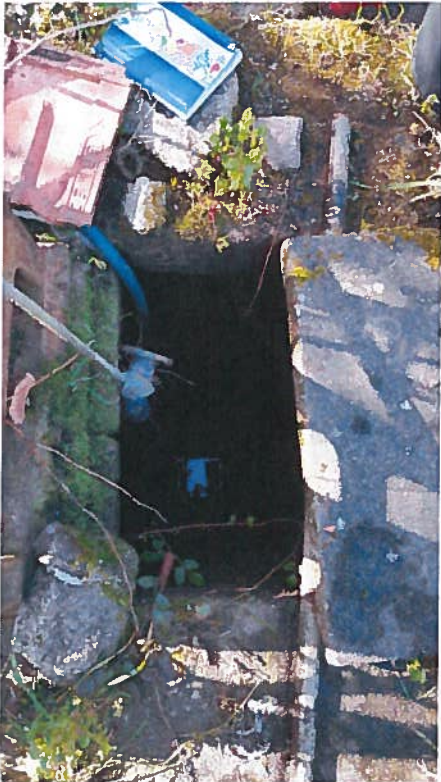
Campanha	Tipologia	Resultados (Caudal - L/s)	Unidades	Coluna seco (nível) (m)	Profundidade da sondagem (m)	Coluna água (m)	Parâmetros in situ			Descrição			Observações Adicionais
							pH	Condutividade (µS/cm)	Temperatura (°C)	Cor	Cheiro	Aparência	
nov/15	Poço			9,10	13,60	4,50	6,94	275	18,1	transparente	ausência	limpa	Proprietário ausente
dez/15	Poço												
jan/16	Poço			3,50	13,60	10,10							
fev/16	Poço			2,30	13,60	11,30	5,8	343	20,2	transparente	ausência	limpa	
mar/16	Poço	0,3 L/s		9,60	13,60	5,10							
abr/16	Poço			4,50	13,90	9,40							
mai/16	Poço			4,20	13,80	9,60	6	300	14,9	transparente	ausência	limpa	
jun/16	Poço			4,20	13,80	9,60

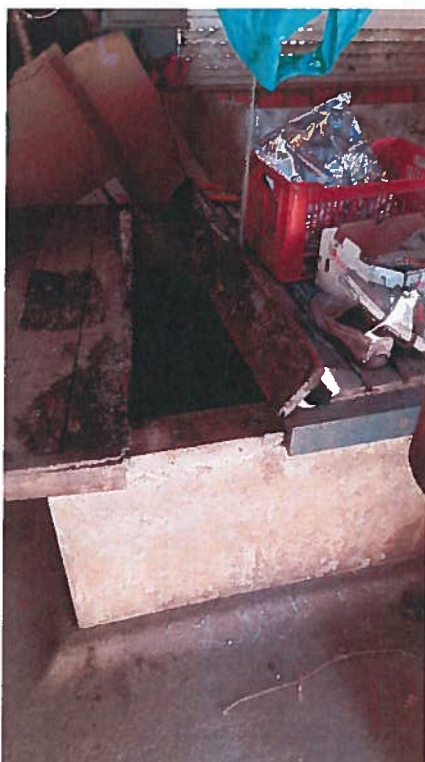
N.º: P08	Localização administrativa:	Coordenadas:
Tipologia: Poço	Freguesia: Aguas Santas	Long = 41º12'00,10"N
Uso: Doméstico	Concelho: Maia	Lat = 8º34'32,57"O
	Distrito: Porto

Proprietário: Candido Manuel Neves Ribeiro
Lugar / Rua: Rua Dom Afonso Henriques, nº 2999
Contacto: 936167734
Detalhe do elemento: ---
Profundidade: 14,50m (Medição in situ)

Campanha	Tipologia	Resultados (Caudal - L/s)	Unidades	Coluna seco (nível) (m)	Profundidade da sondagem (m)	Coluna água (m)	Parâmetros in situ			Descrição			Observações Adicionais
							pH	Condutividade (µS/cm)	Temperatura (°C)	Cor	Cheiro	Aparência	
nov/15	Poço			7,00	14,00	7,00	5,83	376	17,9	transparente	ausência	limpa	Colheita efetuada numa torneira
dez/15	Poço												Proprietário ausente
jan/16	Poço			4,80	14,00	9,20							
fev/16	Poço			6,35	14,00	7,65	6	339	17,4	transparente	ausência	limpa	Colheita efetuada numa torneira
mar/16	Poço	4	L/s	3,60	14,00	11,00							
abr/16	Poço	2,1	L/s	3,80	14,50	10,70							
mai/16	Poço	2	L/s	3,80	14,50	10,70	6,2	362	15,2	transparente	ausência	limpa	
jun/16	Poço	2	L/s	4,50	14,50	10,50

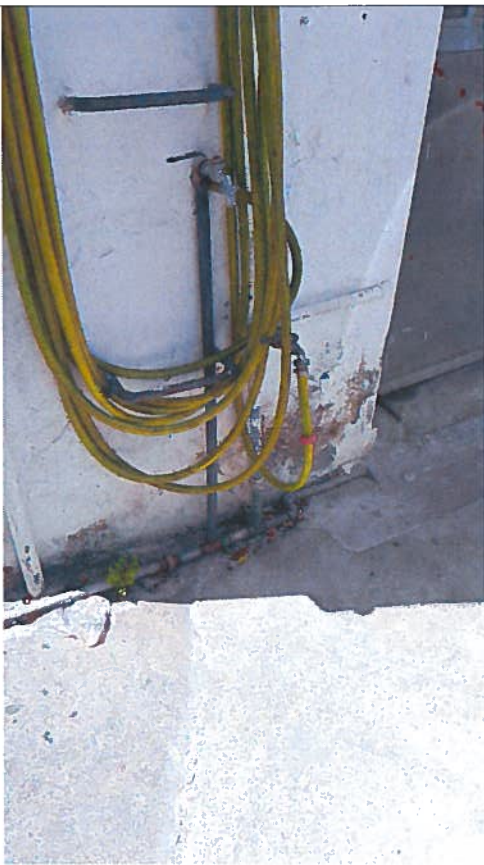
Campanha	Tipologia	Resultados (Caudal - L/s)	Unidades	Coluna seco (nível) (m)	Profundidade da sondagem (m)	Coluna água (m)	Parâmetros in situ			Descrição			Observações Adicionais
							pH	Condutividade (µS/cm)	Temperatura (°C)	Cor	Cheiro	Aparência	
nov/15	Poço			5,60	12,30	6,70	6,0	387,0	18,7	transparente	ausência	limpa	
dez/15	Poço			7,30	12,30	5,00							
jan/16	Poço			8,50	12,30	3,80							
fev/16	Poço			8,90	12,30	3,40	5,8	218	14,1	transparente	ausência	limpa	Colheita efetuada numa torneira
mar/16	Poço	0,6	L/s	3,60	12,30	8,50							
abr/16	Poço	0,7	L/s	7,10	10,50	3,40							
mai/16	Poço	0,7	L/s	7,00	11,00	4,00	6,1	282	16,8	transparente	ausência	limpa	
jun/16	Poço	0,7	L/s	7,00	11,00	4,00

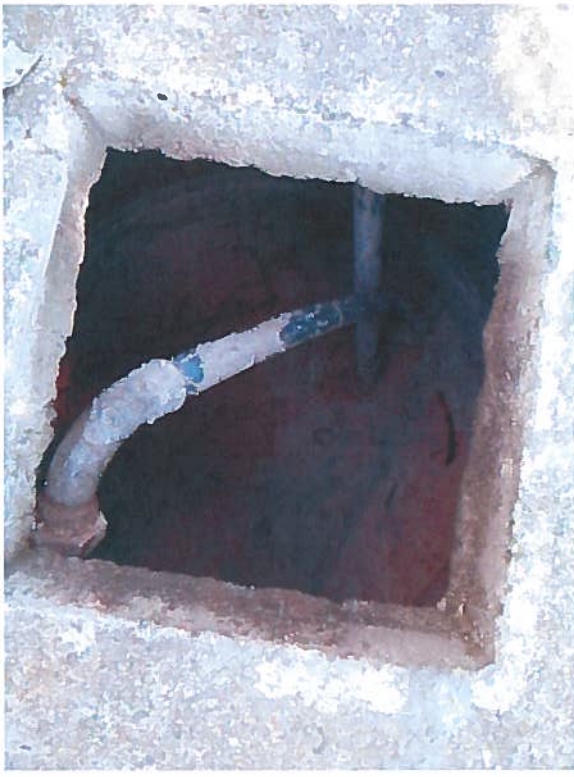
Observações: Selado com betão.
