**RELATÓRIO DE MONITORIZAÇÃO DE NASCENTES,  
POÇOS E FUROS ARTESIANOS**

**Concepção/Construção do Novo Túnel de  
Aguas Santas**

**Situação de Referência**

**NOVEMBRO DE 2014**

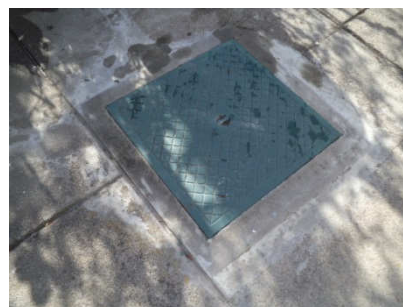
| <b>N.º: P01</b><br><b>Tipologia:</b> Furo<br><b>Uso:</b> Domestico e Rega | <b>Localização administrativa:</b><br><b>Freguesia:</b> Aguas Santas<br><b>Concelho:</b> Maia<br><b>Distrito:</b> Porto | <b>Coordenadas:</b><br><b>Long</b> = 41º12'01,82"N<br><b>Lat</b> = 8º34'44,20"O |

| Medições | Débito (L/s) | Altura do Elemento (cm) | Diâmetro do Poço (cm) | Data de Medição |
|---|---|---|---|---|
| Situação de Referência | 0,91 | --- | --- | 29-10-2014 |

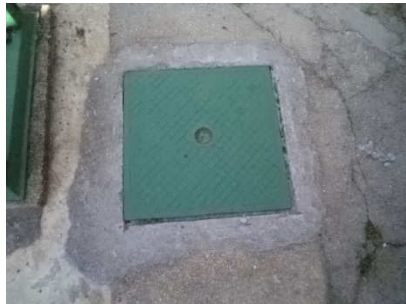
| | | | | | | | | | |
| <b>Observações:</b><br>Elemento encontra-se selado | | | | | | | | | | | | |

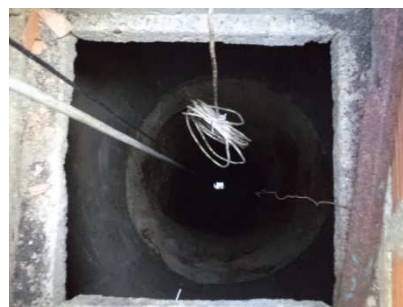
| <b>N.º: P03</b><br><b>Tipologia:</b> Poço<br><b>Uso:</b> Domestico e Rega | <b>Localização administrativa:</b><br><b>Freguesia:</b> Aguas Santas<br><b>Concelho:</b> Maia<br><b>Distrito:</b> Porto | <b>Coordenadas:</b><br><b>Long</b> = 41º11'54,22"N<br><b>Lat</b> = 8º34'43,79"O |

**Detalhe do elemento:** Poço em Pedra

**Profundidade:** 30m (Medição in-situ)

| Medições | Coluna de Água (m) | Altura do Elemento (cm) | Diâmetro do Poço (cm) | Data de Medição |
|---|---|---|---|---|
| Situação de Referência | 19,20 | --- | 120 cm | 29-10-2014 |

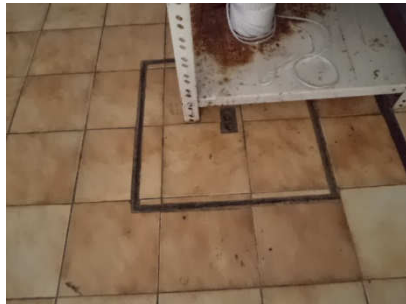
| | | | | | | | | | |
| <b>Observações:</b><br>Elemento encontra-se Selado. | | | | | | | | | | | | |

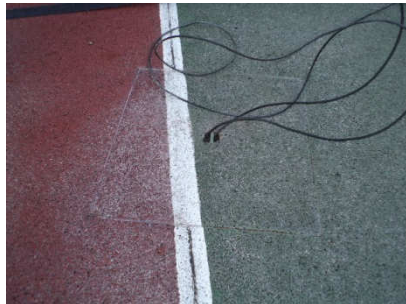
| | | | | | | | | | |
| <b>Observações:</b><br>Elemento encontra-se Selado | | | | | | | | | | | | |

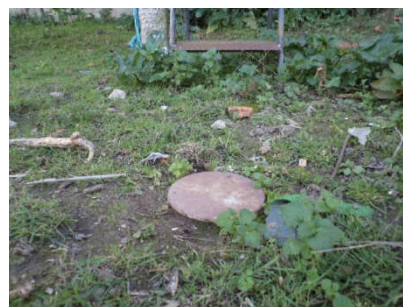
| <b>N.º: P10</b><br><b>Tipologia:</b> Furo<br><b>Uso:</b> Rega | <b>Localização administrativa:</b><br><b>Freguesia:</b> Aguas Santas<br><b>Concelho:</b> Maia<br><b>Distrito:</b> Porto | <b>Coordenadas:</b><br><b>Long</b> = 41º11'59,35"N<br><b>Lat</b> = 8º34'28,53"O |

| Medições | Coluna de Água (m) | Altura do Elemento (cm) | Diâmetro do Poço (cm) | Data de Medição |
|---|---|---|---|---|
| Situação de Referência | 1,00 | --- | --- | 30-10-2014 |

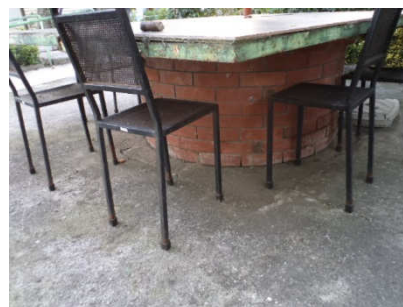
| <b>N.º: P11</b><br><b>Tipologia:</b> Poço<br><b>Uso:</b> Sem Uso | <b>Localização administrativa:</b><br><b>Freguesia:</b> Aguas Santas<br><b>Concelho:</b> Maia<br><b>Distrito:</b> Porto | <b>Coordenadas:</b><br><b>Long</b> = 41º11'57,95 "N<br><b>Lat</b> = 8º34'32,33"O |

O elemento encontra-se Selado

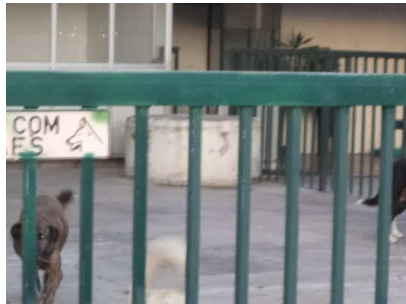
| | | | | | | | | | |
| <b>Observações:</b><br>Proprietário Ausente. | | | | | | | | | | | | |
