# RELATÓRIO DE MONITORIZAÇÃO DE NASCENTES, POÇOS E FUROS ARTESIANOS

**Conceção/Construção do novo Túnel de Águas Santas**

**ABRIL 2016**

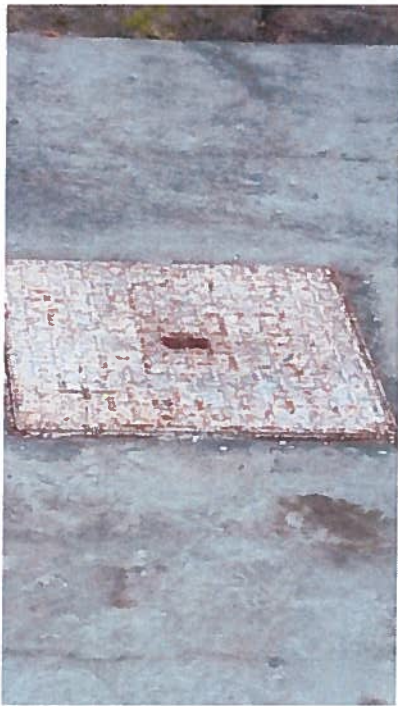
Campanha	Tipologia	Resultados (Caudal - L/s)	Unidades	Coluna seco (nível) (m)	Profundidade da sondagem (m)	Coluna água (m)	Parâmetros in situ			Descrição			Observações Adicionais
							pH	Condutividade (µS/cm)	Temperatura (°C)	Cor	Cheiro	Aparência	
nov/15	Poço			7,10	14,25	7,15	5,89	250	18,2	transparente	ausência	limpa	
dez/15	Poço			7,90	14,25	6,35							
jan/16	Poço			8,00	14,25	6,25							
fev/16	Poço			8,10	14,25	6,15	5,9	309	17,2	transparente	ausência	limpa	
mar/16	Poço			7,85	14,25	6,40							
abr/16	Poço			7,50	12,90	5,40

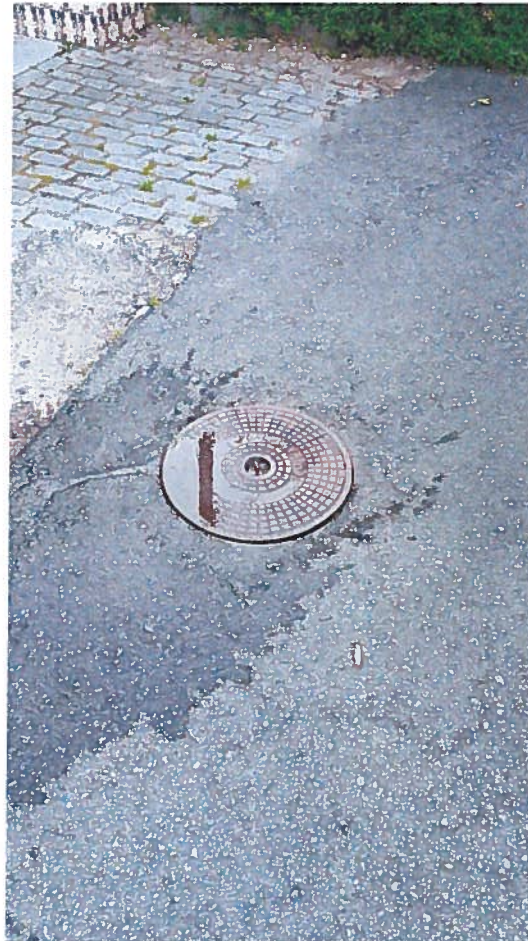
<b>N.º:</b> P06	<b>Localização administrativa:</b>	<b>Coordenadas:</b>
<b>Tipologia:</b> Poço	<b>Freguesia:</b> Aguas Santas	<b>Long =</b> 41º12'02.43"N
<b>Uso:</b> Domestico e Rega	<b>Concelho:</b> Maia	<b>Lat =</b> 8º34'32,02"O
	<b>Distrito:</b> Porto

**Detalhe do elemento:** Pedra

**Profundidade:** 8,80 (Medição in-situ)

Campanha	Tipologia	Resultados (Caudal - L/s)	Unidades	Coluna seco (nível) (m)	Profundidade da sondagem (m)	Coluna água (m)	Parâmetros in situ			Descrição			Observações Adicionais
							pH	Condutividade (µS/cm)	Temperatura (°C)	Cor	Cheiro	Aparência	
nov/15	Poço			5,50	9,20	3,70	5,44	289	19,9	transparente	ausência	limpa	
dez/15	Poço			5,70	9,20	3,50							
jan/16	Poço			4,50	9,20	4,70							
fev/16	Poço			4,20	9,20	5,00	5,2	293	16,1	transparente	ausência	limpa	veículo em cima da tampa do poço
mar/16	Poço												
abr/16	Poço			4,20	8,80	4,60

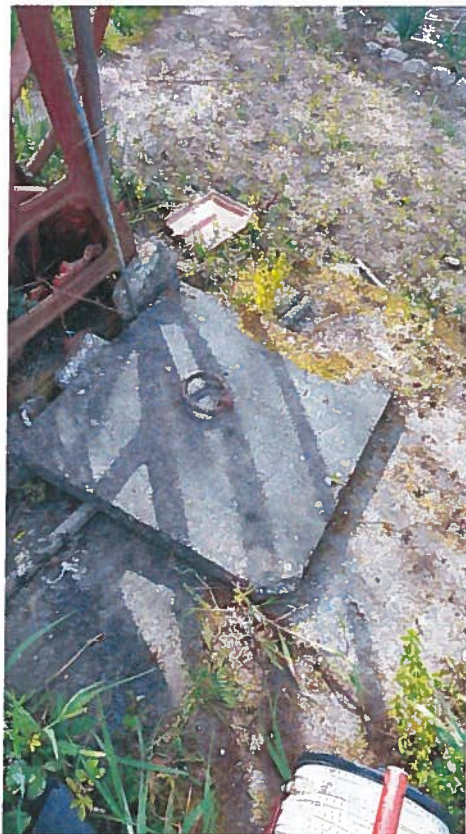
<b>N.º:</b> P07	<b>Localização administrativa:</b>	<b>Coordenadas:</b>
<b>Tipologia:</b> Poço	<b>Freguesia:</b> Aguas Santas	<b>Long =</b> 41º11'58,37"N
<b>Uso:</b> Domestico e Rega	<b>Concelho:</b> Maia	<b>Lat =</b> 8º34'33,41"O
	<b>Distrito:</b> Porto

**Detalhe do elemento:** Poço em Pedra

**Profundidade:** 13,90m (Medição in-situ)

Campanha	Tipologia	Resultados (Caudal - L/s)	Unidades	Coluna seco (nível) (m)	Profundidade da sondagem (m)	Coluna água (m)	Parâmetros in situ			Descrição			Observações Adicionais
							pH	Condutividade ( $\mu\text{S/cm}$ )	Temperatura ( $^{\circ}\text{C}$ )	Cor	Cheiro	Aparência	
nov/15	Poço			9,10	13,60	4,50	6,94	275	18,1	transparente	ausência	limpa	Proprietário ausente
dez/15	Poço												
jan/16	Poço			3,50	13,60	10,10							
fev/16	Poço			2,30	13,60	11,30	5,8	343	20,2	transparente	ausência	limpa	
mar/16	Poço	0,3 L/s		9,60	13,60	5,10							
abr/16	Poço			4,50	13,90	9,40

No que concerne ao ponto 7, na atual campanha referente ao mês de Abril, verificou-se um ligeiro aumento da coluna de água.

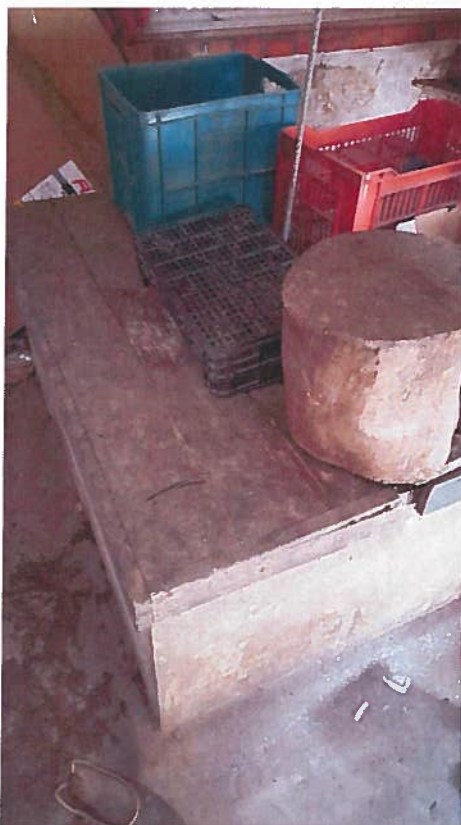
<b>N.º: P08</b>	<b>Localização administrativa:</b>	<b>Coordenadas:</b>
<b>Tipologia: Poço</b>	<b>Freguesia: Aguas Santas</b>	<b>Long = 41º12'00,10"N</b>
<b>Uso: Doméstico</b>	<b>Concelho: Maia</b>	<b>Lat = 8º34'32,57"O</b>
	<b>Distrito: Porto</b>

**Profundidade:** 14,50m (Medição in situ)

Campanha	Tipologia	Resultados (Caudal - L/s)	Unidades	Coluna seco (nível) (m)	Profundidade da sondagem (m)	Coluna água (m)	Parâmetros in situ			Descrição			Observações Adicionais
							pH	Condutividade (µS/cm)	Temperatura (°C)	Cor	Cheiro	Aparência	
nov/15	Poço			7,00	14,00	7,00	5,83	376	17,9	transparente	ausência	limpa	Colheita efetuada numa torneira
dez/15	Poço												Proprietário ausente
jan/16	Poço			4,80	14,00	9,20							
fev/16	Poço			6,35	14,00	7,65	6	339	17,4	transparente	ausência	limpa	Colheita efetuada numa torneira
mar/16	Poço	4	L/s	3,60	14,00	11,00							
abr/16	Poço	2,1	L/s	3,80	14,50	10,70

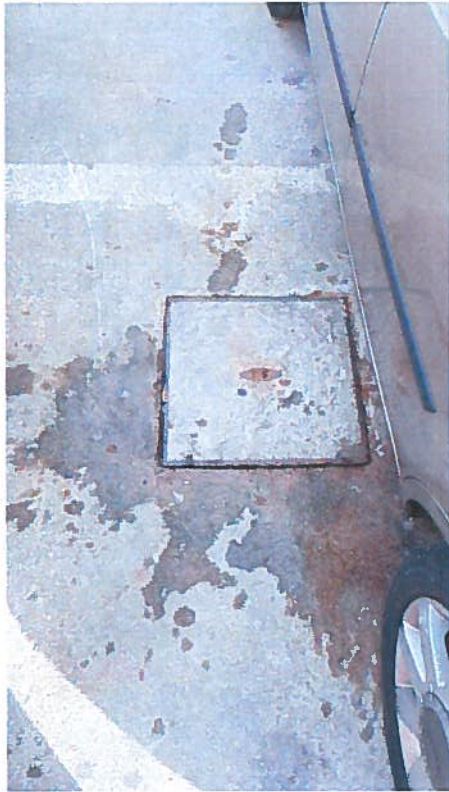
Campanha	Tipologia	Resultados (Caudal - L/s)	Unidades	Coluna seco (nível) (m)	Profundidade da sondagem (m)	Coluna água (m)	Parâmetros in situ			Descrição			Observações Adicionais
							pH	Condutividade (µS/cm)	Temperatura (°C)	Cor	Cheiro	Aparência	
nov/15	Poço			5,60	12,30	6,70	6,0	387,0	18,7	transparente	ausência	limpa	
dez/15	Poço			7,30	12,30	5,00							
jan/16	Poço			8,50	12,30	3,80							
fev/16	Poço			8,90	12,30	3,40	5,8	218	14,1	transparente	ausência	limpa	Colheita efetuada numa torneira
mar/16	Poço	0,6	L/s	3,60	12,30	8,50							
abr/16	Poço	0,7	L/s	7,10	10,50	3,40

Relativamente ao ponto 12, dado a atualização da profundidade da sondagem, esta levou a uma diminuição da profundidade da sondagem anteriormente reportada. Consequentemente verificou-se uma diminuição da coluna de água.

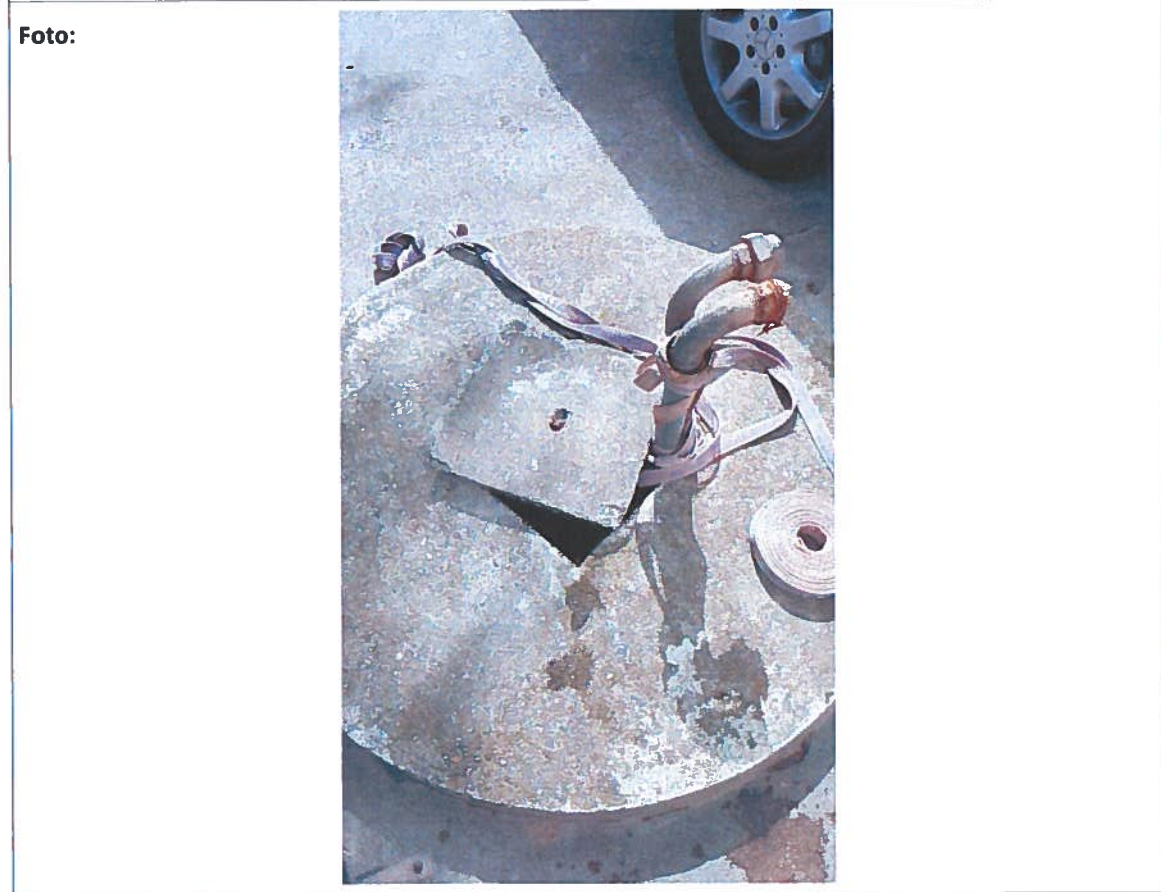
<b>N.º: P13</b> <b>Tipologia:</b> Poço <b>Uso:</b> Domestico	<b>Localização administrativa:</b> <b>Freguesia:</b> Aguas Santas <b>Concelho:</b> Maia <b>Distrito:</b> Porto	<b>Coordenadas:</b> <b>Long =</b> 41º11'58,36"N <b>Lat =</b> 8º34'29,58"O
--	---	---

**Proprietário:** ---  
**Lugar / Rua:** Rua Dom Afonso Henriques  
**Contacto:** ---  
**Detalhe do elemento:** ---  
**Profundidade:** 7,10m (Medição in-situ)

Campanha	Tipologia	Resultados (Caudal - L/s)	Unidades	Coluna seco (nível) (m)	Profundidade da sondagem (m)	Coluna água (m)	Parâmetros in situ			Descrição			Observações Adicionais
							pH	Condutividade (µS/cm)	Temperatura (°C)	Cor	Cheiro	Aparência	
nov/15	Poço						6,46	380,0	20,4	transparente	ausência	limpa	Colheita efetuada numa torneira
dez/15	Poço												Proprietário ausente
jan/16	Poço												Proprietário ausente
fev/16	Poço												Proprietário ausente
mar/16	Poço	1,3	L/s	5,65	12,00	6,35							Colheita efetuada numa torneira
abr/16	Poço			4,77	7,10	2,33

Por fim, no ponto 13 procedeu-se igualmente à verificação e atualização da profundidade da sondagem, verificando-se uma diminuição comparativamente à última medição efetuada..
