RELATÓRIO DE MONITORIZAÇÃO DE NASCENTES, POÇOS E FUROS ARTESIANOS

Conceção/Construção do novo Túnel de Águas Santas

ABRIL 2017

RELATÓRIO DE MONITORIZAÇÃO DE NASCENTES, POÇOS E FUROS ARTESIANOS – DURANTE A CONSTRUÇÃO

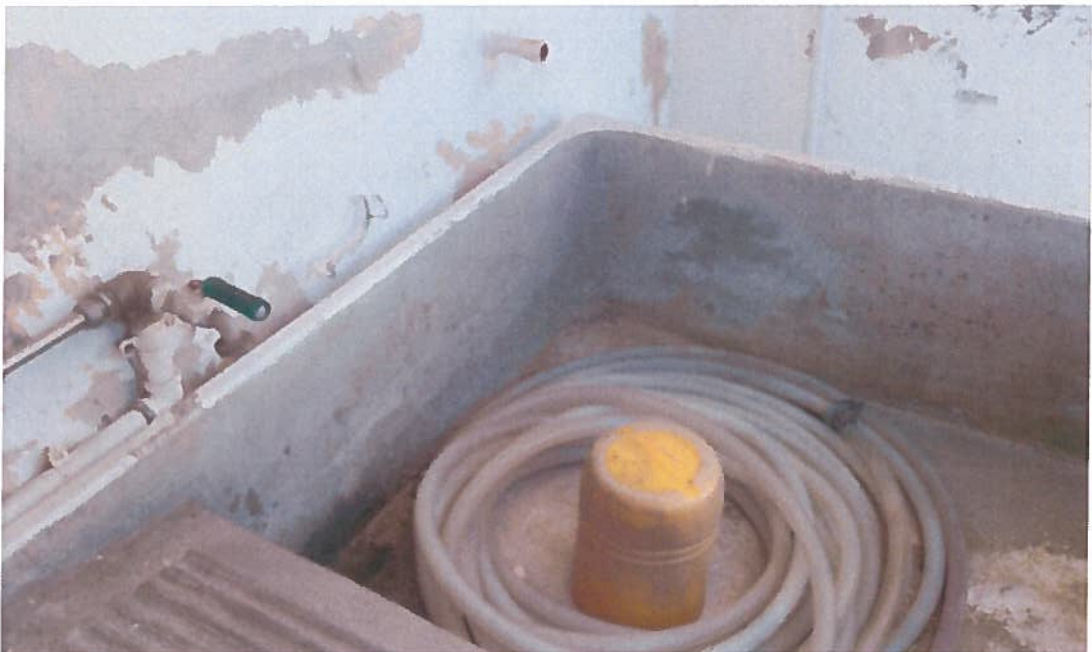
<p>Observações: Elemento encontra-se sem água.</p>

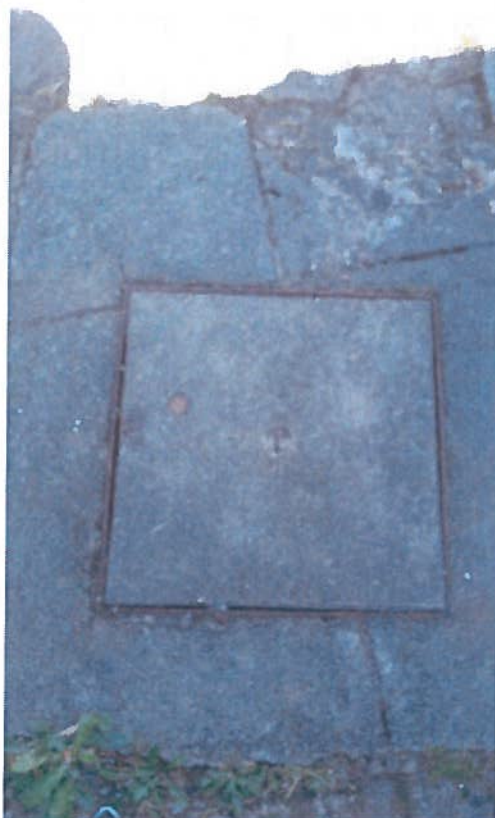
N.º: P03 Tipologia: Poço Uso: Domestico e Rega	Localização administrativa: Freguesia: Aguas Santas Concelho: Maia Distrito: Porto	Coordenadas: Long = 41º11'54,22"N Lat = 8º34'43,79"O
---	---	---

Detalhe do elemento: Poço em Pedra

Profundidade: 10,20m (Medição in-situ)

Campanha	Tipologia	Resultados (Caudal - L/s)	Unidades	Coluna seco (nível) (m)	Profundidade da sondagem (m)	Coluna água (m)	Parâmetros in situ			Descrição			Observações Adicionais
							pH	Condutividade (µS/cm)	Temperatura (°C)	Cor	Cheiro	Aparência	
nov/15	Poço			10,5	13,0	2,50	5,78	195,5	17,8	transparente	ausência	limpa	
dez/15	Poço			12,3	13,0	0,70							
jan/16	Poço			10,5	13,0	2,50							
fev/16	Poço			10,6	13,0	2,40	5,5	226	10,2	transparente	ausência	limpa	
mar/16	Poço			10,6	13,0	2,40							
abr/16	Poço			10,3	13,8	3,50							
mai/16	Poço			10,2	13,8	3,60	5,7	283	15,9	transparente	ausência	limpa	
jun/16	Poço			10,4	13,8	3,4							
jul/16	Poço			10,5	13,8	3,3							
ago/16	Poço			11,1	13,8	2,7	5,6	254	18,8	transparente	ausência	limpa	
set/16	Poço			10	13,8	3,8							
out/16	Poço			12,8	13,8	1							
nov/16	Poço			12,3	13,8	1,5	5,1	267	17,1	transparente	ausência	limpa	
dez/16	Poço			10,4	13,8	3,4

jan/17	Poço			11,7	13,8	2,1							
fev/17	Poço			10,9	13,8	2,9	6,55	228	17,1	transparente	ausência	limpa	
mar/17	Poço			11	13,8	2,8							
abr/17	Poço			11,3	13,8	2,5

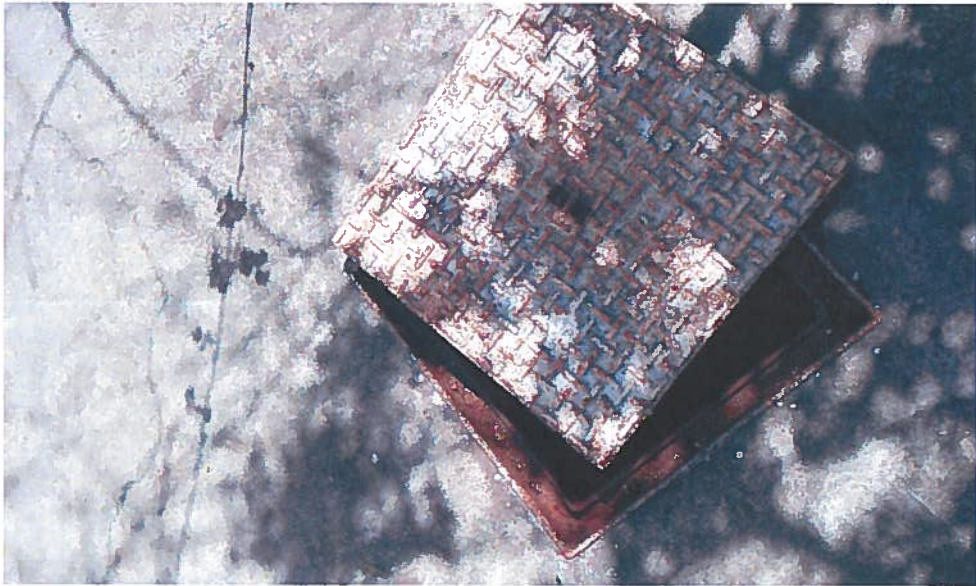
Campanha	Tipologia	Resultados (Caudal - L/s)	Unidades	Coluna seco (nível) (m)	Profundidade da sondagem (m)	Coluna água (m)	Parâmetros in situ			Descrição			Observações Adicionais
							pH	Condutividade (µS/cm)	Temperatura (°C)	Cor	Cheiro	Aparência	
nov/15	Poço			7,10	14,25	7,15	5,89	250	18,2	transparente	ausência	limpa	
dez/15	Poço			7,90	14,25	6,35							
jan/16	Poço			8,00	14,25	6,25							
fev/16	Poço			8,10	14,25	6,15	5,9	309	17,2	transparente	ausência	limpa	
mar/16	Poço			7,85	14,25	6,40							
abr/16	Poço			7,50	12,90	5,40							
mai/16	Poço			7,45	12,90	5,45	6	319	16,6	transparente	ausência	limpa	
jun/16	Poço			7,30	12,90	5,60							
jul/16	Poço			7,90	12,90	5,00							
ago/16	Poço			7,80	12,90	5,10	5,3	262	18,8	transparente	ausência	limpa	
set/16	Poço			6,20	12,90	6,80							
out/16	Poço			6,70	12,90	6,20							
nov/16	Poço			6,60	12,90	6,30	5,9	313	19,8	transparente	ausência	limpa	
dez/16	Poço			8,00	12,90	4,90

jan/17	Poço			8,40	12,90	4,50							
fev/17	Poço			7,40	12,90	5,50	6,56	385	17,3	transparente	ausência	limpa	
mar/17	Poço			8,00	12,90	4,90							
abr/17	Poço			8,10	12,90	4,80

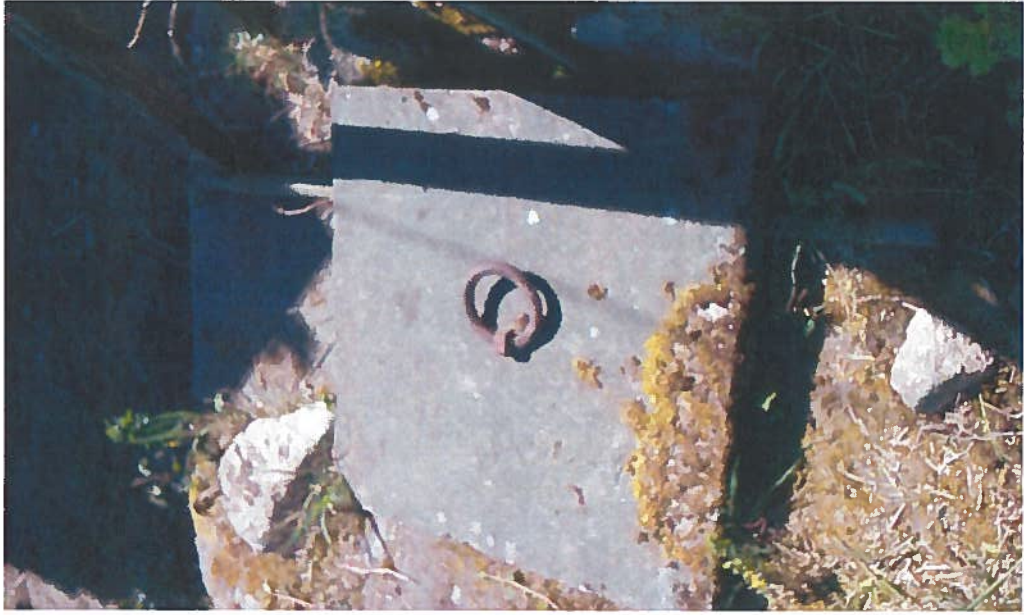
<p>Observações: Poço seco.</p>

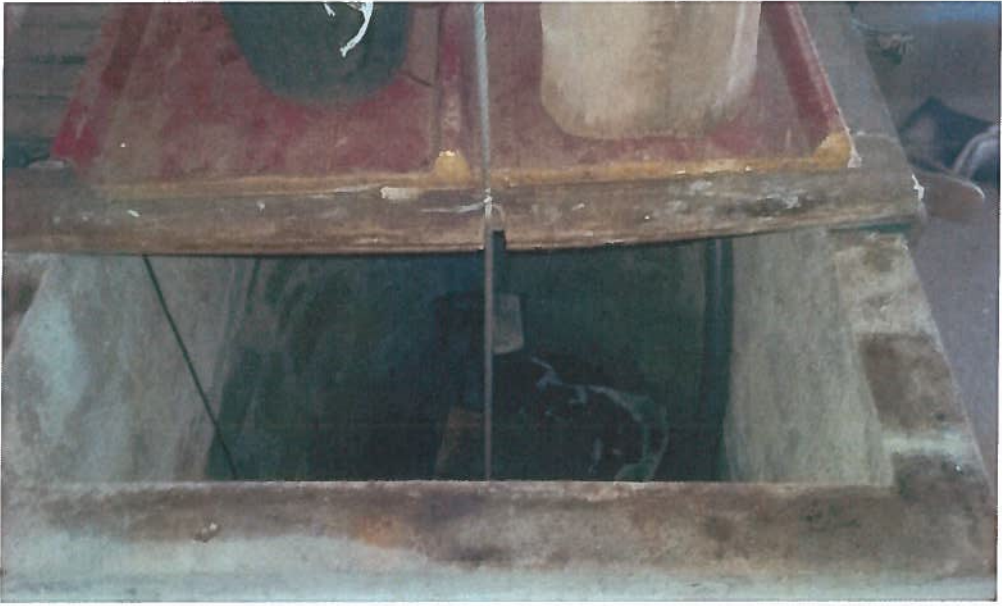
Campanha	Tipologia	Resultados (Caudal - L/s)	Unid ades	Coluna seco (nível) (m)	Profundidade da sondagem (m)	Coluna água (m)	Parâmetros in situ			Descrição			Observações Adicionais
							pH	Condutividade e (µS/cm)	Temperatura (°C)	Cor	Cheiro	Aparência	
nov/15	Poço			7,00	14,00	7,00	5,83	376	17,9	transparente	ausência	limpa	Colheita efetuada numa torneira
dez/15	Poço												Proprietário ausente
jan/16	Poço			4,80	14,00	9,20							
fev/16	Poço			6,35	14,00	7,65	6	339	17,4	transparente	ausência	limpa	
mar/16	Poço	4	L/s	3,60	14,00	11,00							Colheita efetuada numa torneira
abr/16	Poço	2,1	L/s	3,80	14,50	10,70							Colheita efetuada numa torneira
mai/16	Poço	2	L/s	3,80	14,50	10,70	6,2	362	15,2	transparente	ausência	limpa	Colheita efetuada numa torneira
jun/16	Poço	2	L/s	4,50	14,50	10,00							Colheita efetuada numa torneira
jul/16	Poço	0,6	L/s	4,40	14,50	10,10							Colheita efetuada numa torneira

ago/16	Poço	2	L/s	6,40	14,50	8,10	5,5	313	20,1	transparente	ausência	limpa	Colheita efetuada numa torneira
set/16	Poço	1,3	L/s	8,50	14,50	6,00							Colheita efetuada numa torneira
out/16	Poço	1,2	L/s	6,30	14,50	8,20							Colheita efetuada numa torneira
nov/16	Poço	1,4	L/s	6,80	14,50	7,70	5	350	18,2	transparente	ausência	limpa	Colheita efetuada numa torneira
dez/16	Poço	1	L/s	5,70	14,50	8,80							Colheita efetuada numa torneira
jan/17	Poço			6,30	14,50	8,20							Colheita efetuada numa torneira
fev/17	Poço	1,8	L/s	5,50	14,50	9,00	6,51	380	17,1	transparente	ausência	limpa	Colheita efetuada numa torneira
mar/17	Poço												Proprietário ausente
abr/17	Poço	1,2		5,40	14,50	9,10							Proprietário ausente

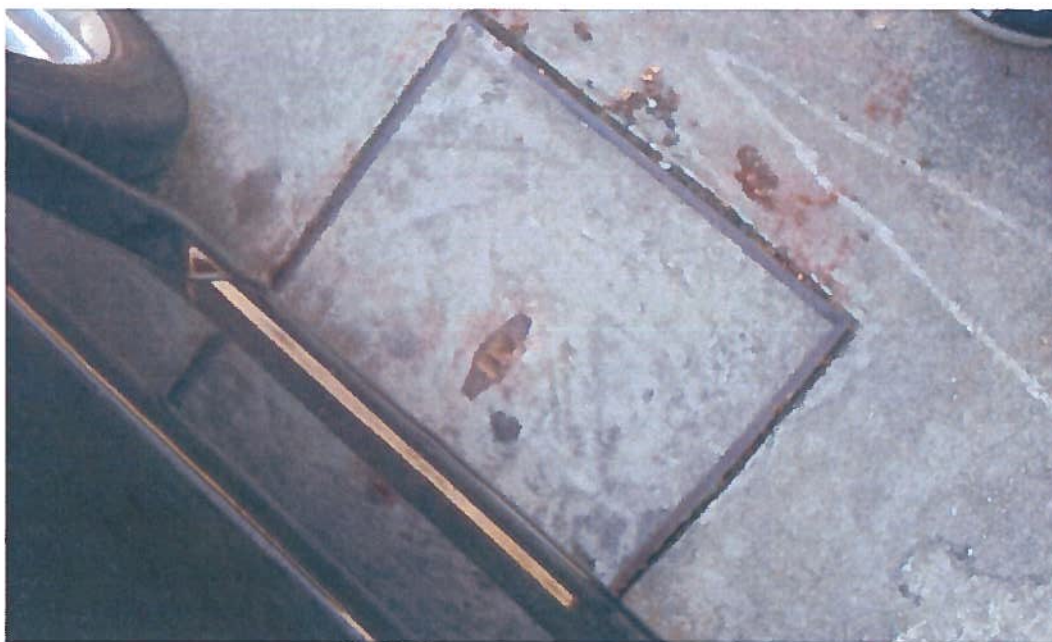
N.º: P12 Tipologia: Poço Uso: Doméstico	Localização administrativa: Freguesia: Aguas Santas Concelho: Maia Distrito: Porto	Coordenadas: Long = 41º11'59,65"N Lat = 8º34'29,37"O
--	---	---

Detalhe do elemento: Poço em Pedra

Profundidade: 10,50m (Medição in-situ)

Campanha	Tipologia	Resultados (Caudal - L/s)	Unidades	Coluna seco (nível) (m)	Profundidade da sondagem (m)	Coluna água (m)	Parâmetros in situ			Descrição			Observações Adicionais
							pH	Condutividade (µS/cm)	Temperatura (°C)	Cor	Cheiro	Aparência	
nov/15	Poço			5,60	12,30	6,70	6,0	387,0	18,7	transparente	ausência	limpa	
dez/15	Poço			7,30	12,30	5,00							
jan/16	Poço			8,50	12,30	3,80							
fev/16	Poço			8,90	12,30	3,40	5,8	218	14,1	transparente	ausência	limpa	Colheita efetuada numa torneira
mar/16	Poço	0,6	L/s	3,60	12,30	8,50							
abr/16	Poço	0,7	L/s	7,10	10,50	3,40							
mai/16	Poço	0,7	L/s	7,00	11,00	4,00	6,1	282	16,8	transparente	ausência	limpa	Colheita efetuada numa torneira
jun/16	Poço	0,7	L/s	7,00	11,00	4,00							
jul/16	Poço	0,7	L/s	7,40	11,00	3,60							
ago/16	Poço	0,7	L/s	7,25	11,00	3,75	5,6	395	21,7	transparente	ausência	limpa	Colheita efetuada numa torneira
set/16	Poço	1	L/s	8,00	11,00	3,00

out/16	Poço			10,30	11,00	0,70							Pouca água, bomba não puxa água.
nov/16	Poço												Sem água.
dez/16	Poço			10,65	11,00	0,35							
jan/17	Poço			10,70	11,00	0,30							Nível da água inferior à bombagem
fev/17	Poço			10,70	11,00	0,30							Nível da água inferior à bombagem
mar/17	Poço			10,30	11,00	0,70							Nível da água inferior à bombagem
abr/17	Poço			10,50	11,00	0,50							Nível da água inferior à bombagem
