# RELATÓRIO DE MONITORIZAÇÃO DE NASCENTES, POÇOS E FUROS ARTESIANOS

Conceção/Construção do novo Túnel de Águas Santas

AGOSTO 2016

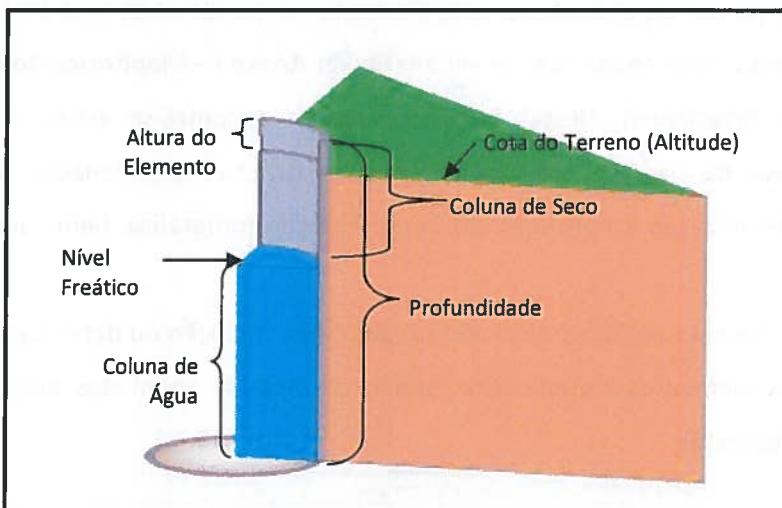
**Figura 3.1 – Esquema representativo da metodologia utilizada na medição do nível freático dos poços.**

Como informação adicional, no caso dos poços, mediu-se ainda a altura desde o solo até ao ponto mais elevado do elemento em causa, isto é, ao ponto mais elevado do muro que rodeia o poço, a partir do qual se efetuaram as medições.

Na Figura 3.1 apresenta-se, em esquema, a metodologia utilizada na medição do nível freático dos poços, bem como a terminologia utilizada.

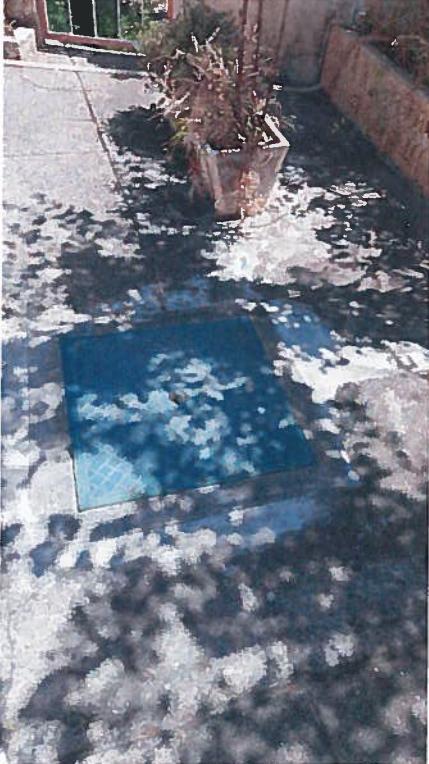
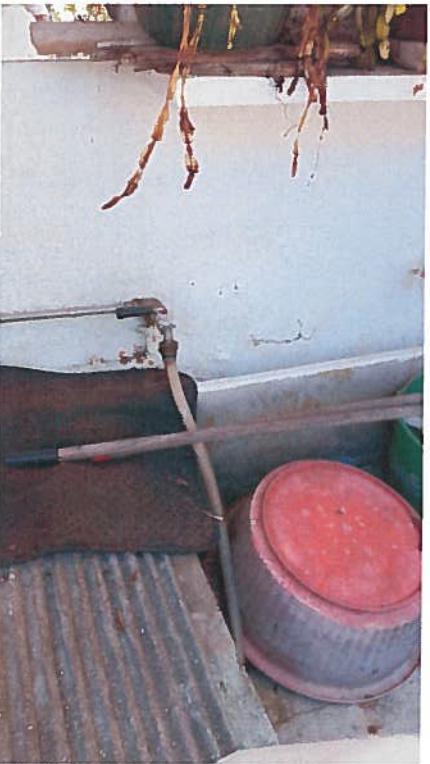
<b>N.º: P01</b>  <b>Tipologia:</b> Furo  <b>Uso:</b> Domestico e Rega	<b>Localização administrativa:</b>  <b>Freguesia:</b> Aguas Santas  <b>Concelho:</b> Maia  <b>Distrito:</b> Porto	<b>Coordenadas:</b>  <b>Long</b> = 41°12'01,82"N  <b>Lat</b> = 8°34'44,20"O
<p><b>Proprietário:</b> António Texeira</p> <p><b>Lugar / Rua:</b> Travessa Drº António dos Santos</p> <p><b>Contacto:</b> 22 9780064</p> <p><b>Detalhe do elemento:</b> ----</p> <p><b>Profundidade:</b> ----</p> <p><b>Foto:</b></p> <div style="display: flex; justify-content: space-around;">

Campanha	Tipologia	Resultados (Caudal - L/s)	Unidades	Coluna seco (nível) (m)	Profundidade da sondagem (m)	Coluna água (m)	Parâmetros in situ			Observações Adicionais
							pH	Condutividade ( $\mu\text{S}/\text{cm}$ )	Temperatura (°C)	
nov/15	Furo	0,9	L/s				6,19	280	17,3	transparente ausência limpa
dez/15	Furo	0,77	L/s							Colheita efetuada numa torneira
jan/16	Furo	2,5	L/s							Colheita efetuada numa torneira
fev/16	Furo	0,9	L/s				5,9	302	16,9	Colheita efetuada numa torneira
mar/16	Furo	0,9	L/s							Colheita efetuada numa torneira
abr/16	Furo									Não se encontrava ninguém em casa
mai/16	Furo	0,9	L/s				6,2	338	16,3	Colheita efetuada numa torneira
jun/16	Furo	0,9	L/s							
jul/16	Furo	1	L/s							
ago/16	Furo	0,9	L/s				5,9	305	18,2	Colheita efetuada numa torneira

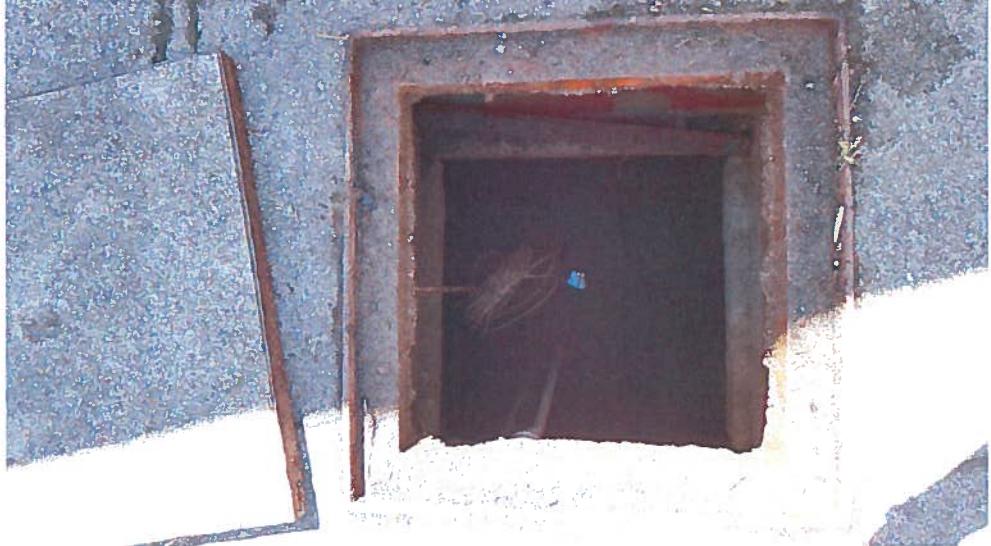
<b>N.º: P03</b>	<b>Localização administrativa:</b> <b>Freguesia:</b> Aguas Santas <b>Concelho:</b> Maia <b>Distrito:</b> Porto	<b>Coordenadas:</b> <b>Long =</b> 41°11'54,22"N <b>Lat =</b> 8°34'43,79"O
<b>Proprietário:</b> Isabel Moreira <b>Lugar / Rua:</b> Rua Drº António Santos, nº295, 2ºEsq <b>Contacto:</b> 229711881 <b>Detalhe do elemento:</b> Poço em Pedra <b>Profundidade:</b> 10,20m (Medição in-situ)		
<b>Foto:</b>

Campanha	Tipologia	Resultados (Caudal - L/s)	Unidades	Coluna seco (nível) (m)	Profundidade da sondagem (m)	Coluna água (m)	Parâmetros in situ			Descrição	Observações Adicionais
							pH	Conduktividade (µS/cm)	Temperatura (°C)		
nov/15	Poço			10,5	13,0	2,50	5,78	195,5	17,8	transparente	ausência limpa
dez/15	Poço			12,3	13,0	0,70					
jan/16	Poço			10,5	13,0	2,50					
fev/16	Poço			10,6	13,0	2,40	5,5	226	10,2	transparente	ausência limpa
mar/16	Poço			10,6	13,0	2,40					
abr/16	Poço			10,3	13,8	3,50					
mai/16	Poço			10,2	13,8	3,60	5,7	283	15,9	transparente	ausência limpa
jun/16	Poço			10,4	13,8	3,4					
jul/16	Poço			10,5	13,8	3,3					
ago/16	Poço			11,1	13,8	2,7	5,6	254	18,8	transparente	ausência limpa

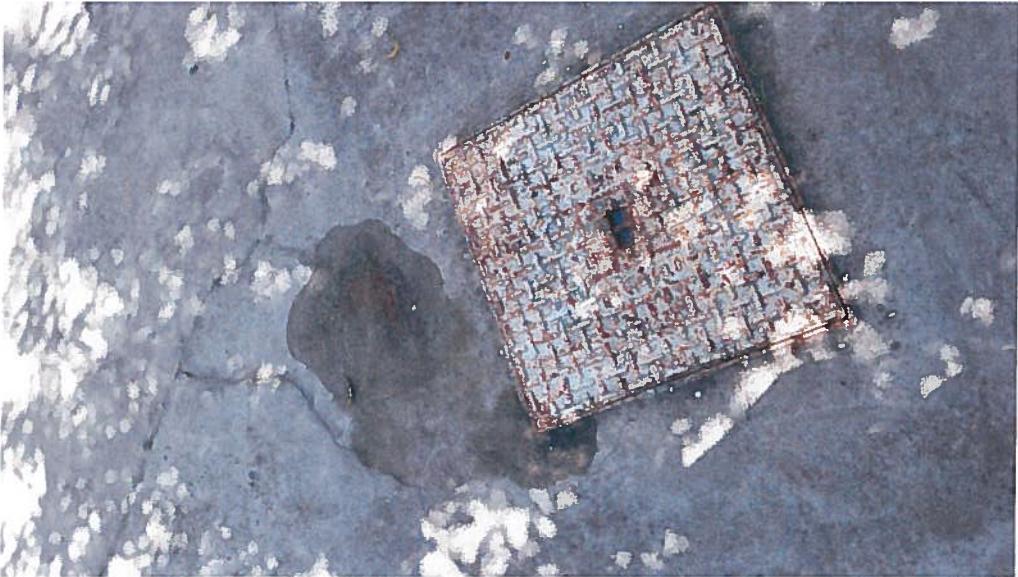
<b>N.º: P05</b>  <b>Tipologia:</b> Poço  <b>Uso:</b> Rega	<b>Localização administrativa:</b>  <b>Freguesia:</b> Aguas Santas  <b>Concelho:</b> Maia  <b>Distrito:</b> Porto	<b>Coordenadas:</b>  <b>Long =</b> 41°12'00.20"N  <b>Lat =</b> 8°34'36,77"O
<b>Proprietário:</b> Manuel Reis <b>Lugar / Rua:</b> Rua Drº António Barros, nº2 <b>Contacto:</b> <b>Detalhe do elemento:</b> Pedra <b>Profundidade:</b> 12,90 (Medição in-situ)		
<b>Foto:</b>

Campanha	Tipologia	Resultados (Caudal - L/s)	Unidades	Coluna seco (nível) (m)	Profundidade da sondagem (m)	Parâmetros in situ		Descrição		Observações Adicionais
						Coluna água (m)	pH	Conduktividade (µS/cm)	Temperatura (°C)	
nov/15	Poço			7,10	14,25	7,15	5,89	250	18,2	transparente ausênciā limpa
dez/15	Poço			7,90	14,25	6,35				
jan/16	Poço			8,00	14,25	6,25				
fev/16	Poço			8,10	14,25	6,15	5,9	309	17,2	transparente ausênciā limpa
mar/16	Poço			7,85	14,25	6,40				
abr/16	Poço			7,50	12,90	5,40				
mai/16	Poço			7,45	12,90	5,45	6	319	16,6	transparente ausênciā limpa
jun/16	Poço			7,30	12,90	5,60				
jul/16	Poço			7,90	12,90	5,00				
ago/16	Poço			7,80	12,90	5,10	5,3	262	18,8	transparente ausênciā limpa

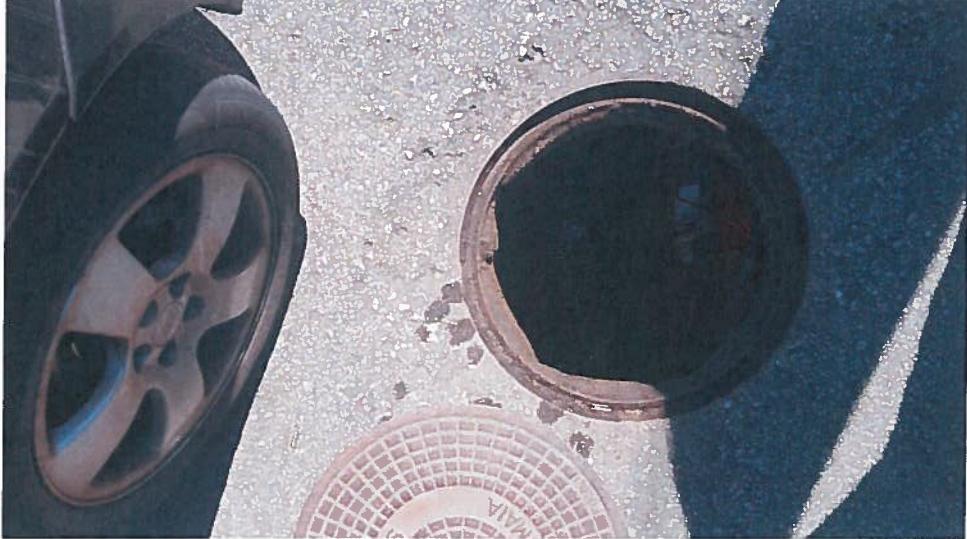
<b>N.º: P06</b>	<b>Localização administrativa:</b>  <b>Freguesia:</b> Aguas Santas	<b>Coordenadas:</b>  <b>Long =</b> 41°12'02.43"N <b>Lat =</b> 8°34'32,02"O
<b>Tipologia:</b> Poço		
<b>Uso:</b> Domestico e Rega	<b>Concelho:</b> Maia	
	<b>Distrito:</b> Porto	
<b>Proprietário:</b> ---		
<b>Lugar / Rua:</b> Rua Joaquim Moutinho Valinhos		
<b>Contacto:</b>		
<b>Detalhe do elemento:</b> Pedra		
<b>Profundidade:</b> 8,80 (Medição in-situ)		
<b>Foto:</b>

Campanha	Tipologia	Resultados (Caudal - L/s)	Unidades	Coluna seco (nível) (m)	Profundidade da sondagem (m)	Coluna água (m)	Parâmetros In situ			Descrição	Observações Adicionais
							pH	Conduktividade ( $\mu\text{S}/\text{cm}$ )	Temperatura (°C)		
nov/15	Poço			5,50	9,20	3,70	5,44	289	19,9	transparente	ausência limpa
dez/15	Poço			5,70	9,20	3,50					
jan/16	Poço			4,50	9,20	4,70					
fev/16	Poço			4,20	9,20	5,00	5,2	293	16,1	transparente	ausência limpa
mar/16	Poço										veículo em cima da tampa do poço
abr/16	Poço			4,20	8,80	4,60					
mai/16	Poço										
jun/16	Poço				5,40	8,80	3,40				
jul/16	Poço				5,50	8,80	3,30				
ago/16	Poço				5,70	8,80	3,10	5,1	314	transparente	ausência limpa

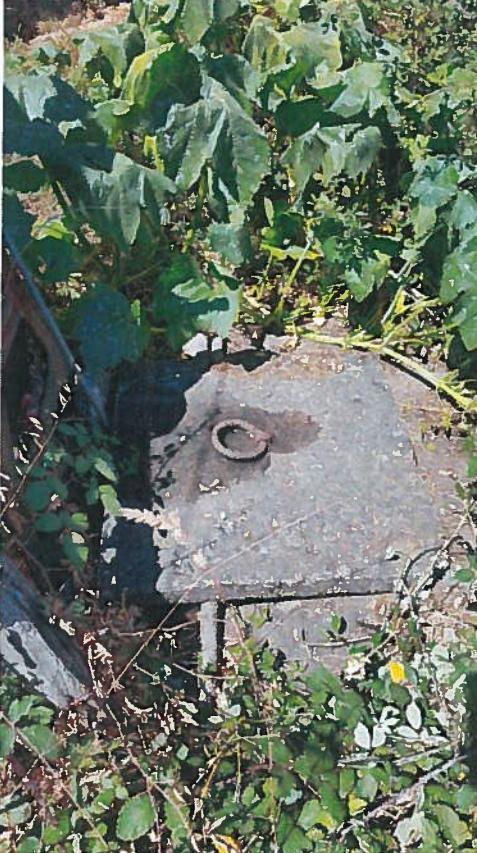
<b>N.º: P07</b>  <b>Tipologia:</b> Poço  <b>Uso:</b> Doméstico e Rega	<b>Localização administrativa:</b>  <b>Freguesia:</b> Aguas Santas  <b>Concelho:</b> Maia  <b>Distrito:</b> Porto	<b>Coordenadas:</b>  <b>Long =</b> 41°11'58,37"N  <b>Lat =</b> 8°34'33,41"O
<b>Proprietário:</b> Cândido Manuel Neves Ribeiro <b>Lugar / Rua:</b> Rua Dom Afonso Henriques, nº 2999 <b>Contacto:</b> 936167734 <b>Detalhe do elemento:</b> Poço em Pedra <b>Profundidade:</b> 13,90m (Medição in-situ)		
<b>Foto:</b>

Campanha	Tipologia	Resultados (Caudal - L/s)	Unidades	Coluna seco (nível) (m)	Profundidade da sondagem (m)	Parâmetros in situ			Descrição			Observações Adicionais
						Coluna água (m)	pH	Condutividade (µS/cm)	Temperatura (°C)	Cor	Cheiro	
nov/15	Poço			9,10	13,60	4,50	6,94	275	18,1	transparente	ausência	limpa
dez/15	Poço											Proprietário ausente
jan/16	Poço			3,50	13,60	10,10						
fev/16	Poço			2,30	13,60	11,30	5,8	343	20,2	transparente	ausência	limpa
mar/16	Poço	0,3 L/s		9,60	13,60	5,10						
abr/16	Poço			4,50	13,90	9,40						
mai/16	Poço			4,20	13,80	9,60	6	300	14,9	transparente	ausência	limpa
jun/16	Poço			4,20	13,80	9,60						
jul/16	Poço			4,40	13,80	9,40						
ago/16	Poço			5,80	13,80	8,00	5,4	236	18,4	transparente	ausência	limpa

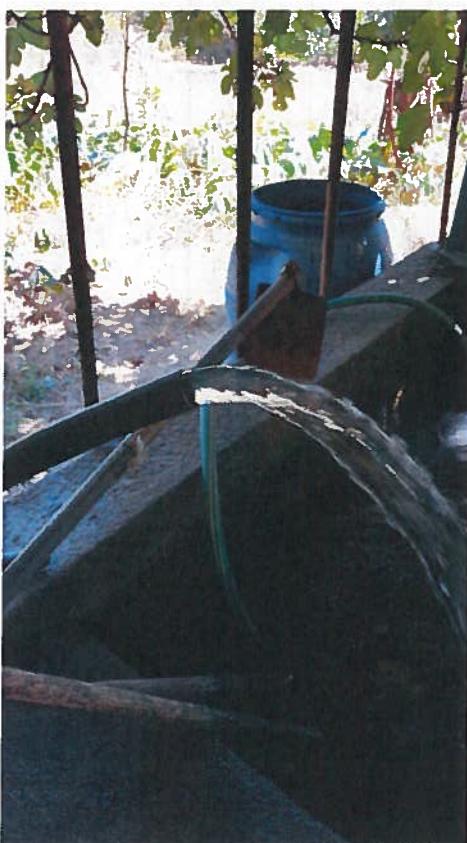
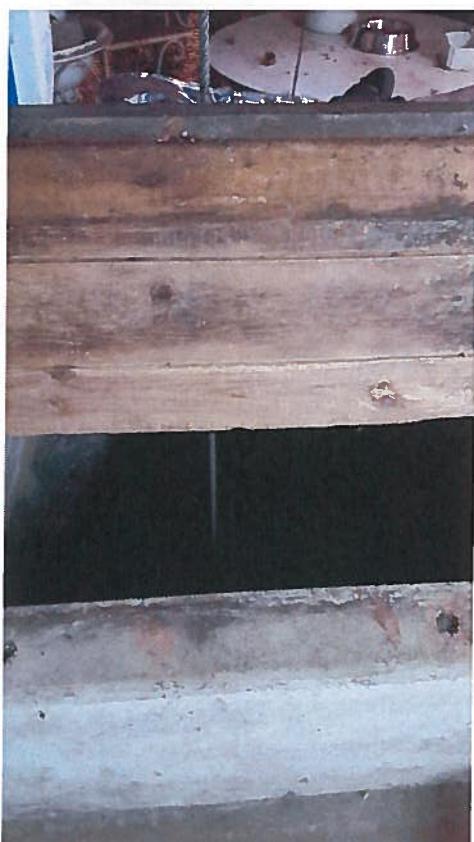
<b>N.º:</b> P08	<b>Localização administrativa:</b>	<b>Coordenadas:</b>
<b>Tipologia:</b> Poço	<b>Freguesia:</b> Aguas Santas	<b>Long =</b> 41°12'00,10"N
<b>Uso:</b> Doméstico	<b>Concelho:</b> Maia	<b>Lat =</b> 8°34'32,57"O
	<b>Distrito:</b> Porto

Campanha	Tipologia	Resultados (Caudal - L/s)	Unidades	Coluna seco (nível) (m)	Profundidade da sondagem (m)	Coluna água (m)	Parâmetros in situ			Descrição			Observações Adicionais
							pH	Condutividade (µS/cm)	Temperatura (°C)	Cor	Cheiro	Aparência	
nov/15	Poço			7,00	14,00	7,00	5,83	376	17,9	transparente	ausência	limpa	Colheita efetuada numa torneira
dez/15	Poço												Proprietário ausente
jan/16	Poço			4,80	14,00	9,20							
fev/16	Poço			6,35	14,00	7,65	6	339	17,4	transparente	ausência	limpa	Colheita efetuada numa torneira
mar/16	Poço	4	L/s	3,60	14,00	11,00							Colheita efetuada numa torneira
abr/16	Poço	2,1	L/s	3,80	14,50	10,70							Colheita efetuada numa torneira
mai/16	Poço	2	L/s	3,80	14,50	10,70	6,2	362	15,2	transparente	ausência	limpa	Colheita efetuada numa torneira
jun/16	Poço	2	L/s	4,50	14,50	10,00							Colheita efetuada numa torneira
jul/16	Poço	0,6	L/s	4,40	14,50	10,10							Colheita efetuada numa torneira

ago/16	Poço	2	L/s	6,40	14,50	8,10	5,5	313	20,1	transparente	ausência	limpa	Colheita efetuada numa torneira

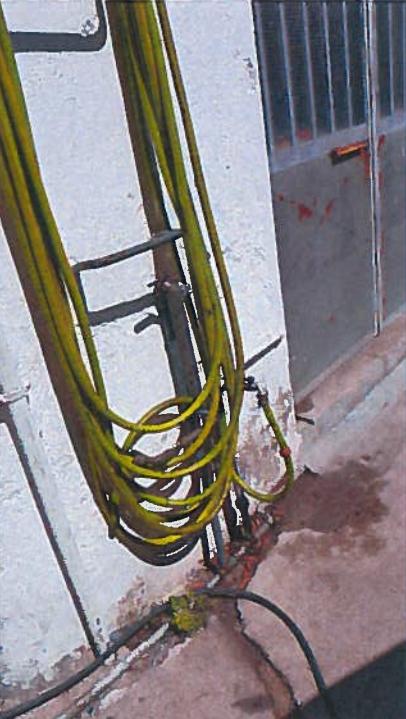
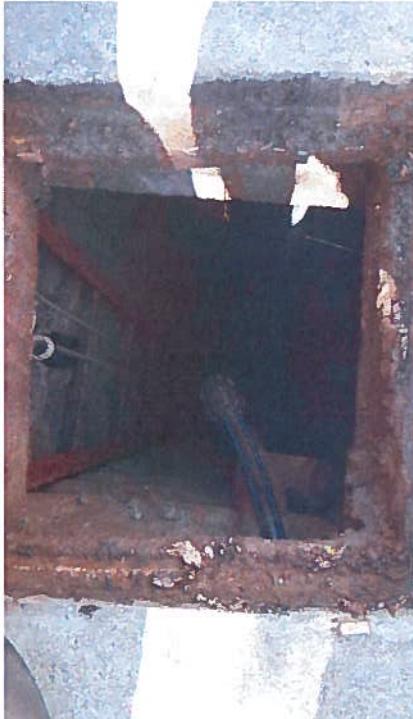
<b>N.º:</b> P12	<b>Localização administrativa:</b> <b>Freguesia:</b> Aguas Santas <b>Concelho:</b> Maia <b>Distrito:</b> Porto	<b>Coordenadas:</b> <b>Long =</b> 41°11'59,65"N <b>Lat =</b> 8°34'29,37"O
<b>Proprietário:</b> Domingos Moutinho de Almeida Branco <b>Lugar / Rua:</b> Rua Dom Afonso Henriques, nº 2302 <b>Contacto:</b> 229720730 <b>Detalhe do elemento:</b> Poço em Pedra <b>Profundidade:</b> 10,50m (Medição in-situ)		
<b>Foto:</b>

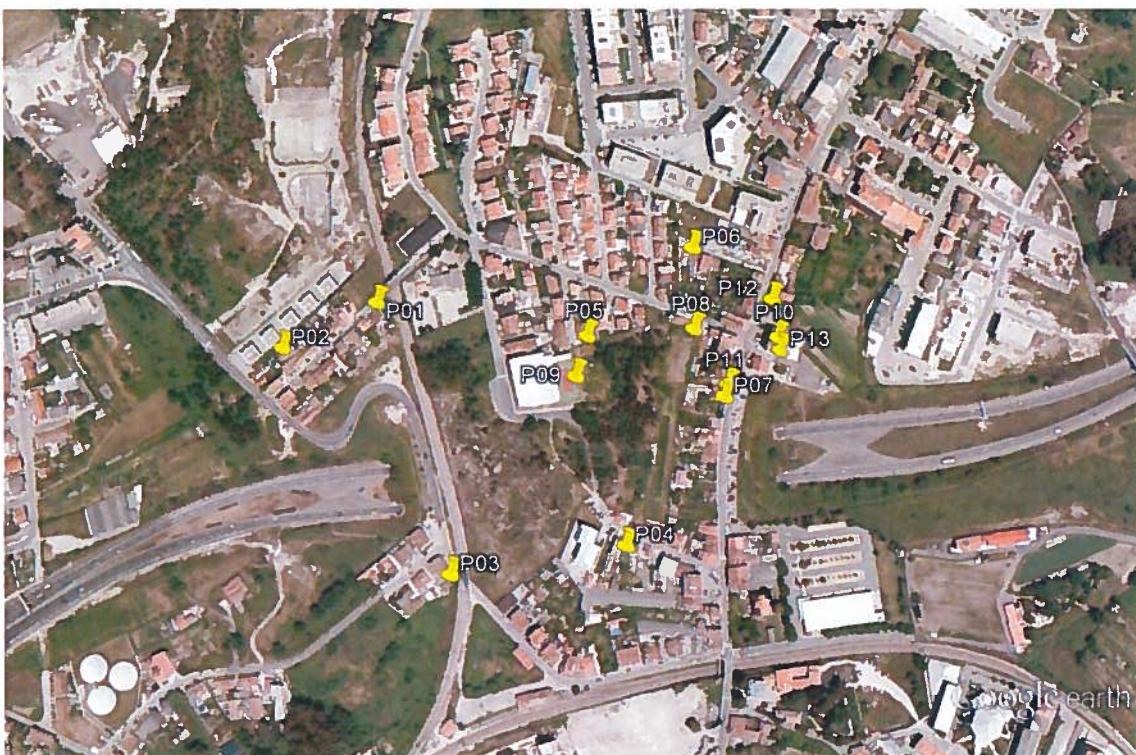
### **LOCALIZAÇÃO DOS ELEMENTOS MONITORIZADOS**

A localização espacial dos elementos monitorizados no presente estudo pode ser verificada nas plantas anexas (ver Anexo II – Localização dos Elementos Monitorizados).
