RELATÓRIO DE MONITORIZAÇÃO DE NASCENTES, POÇOS E FUROS ARTESIANOS

Conceção/Construção do novo Túnel de Águas Santas

DEZEMBRO 2015

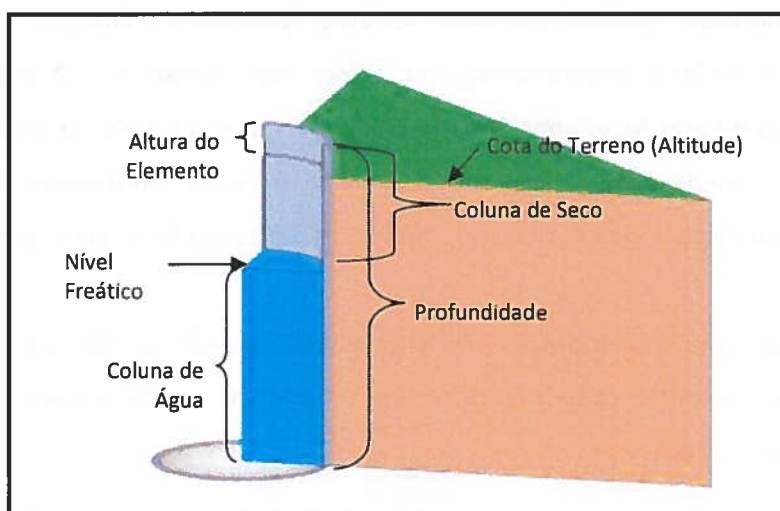
Na Figura 3.1 apresenta-se, em esquema, a metodologia utilizada na medição do nível freático dos poços, bem como a terminologia utilizada.

Figura 3.1 – Esquema representativo da metodologia utilizada na medição do nível freático dos poços.

Como informação adicional, no caso dos poços, mediu-se ainda a altura desde o solo até ao ponto mais elevado do elemento em causa, isto é, ao ponto mais elevado do muro que rodeia o poço, a partir do qual se efectuaram as medições.
