# RELATÓRIO DE MONITORIZAÇÃO DE NASCENTES, POÇOS E FUROS ARTESIANOS

**Conceção/Construção do novo Túnel de Águas Santas**

<b>RELATÓRIO DE MONITORIZAÇÃO DE NASCENTES, POÇOS E FUROS ARTESIANOS – DURANTE A CONSTRUÇÃO</b>

<b>CONCEPÇÃO/CONSTRUÇÃO DO NOVO TÚNEL DE AGUAS SANTAS</b>

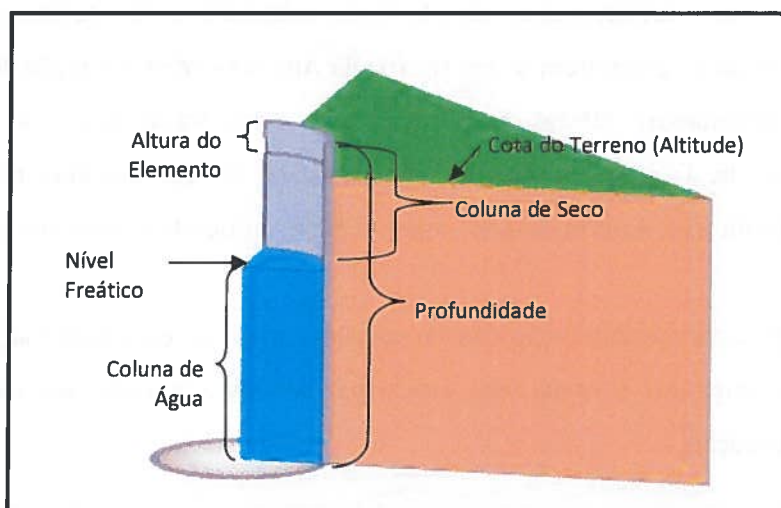
**Figura 3.1 – Esquema representativo da metodologia utilizada na medição do nível freático dos poços.**

Como informação adicional, no caso dos poços, mediu-se ainda a altura desde o solo até ao ponto mais elevado do elemento em causa, isto é, ao ponto mais elevado do muro que rodeia o poço, a partir do qual se efetuaram as medições.

Na Figura 3.1 apresenta-se, em esquema, a metodologia utilizada na medição do nível freático dos poços, bem como a terminologia utilizada.

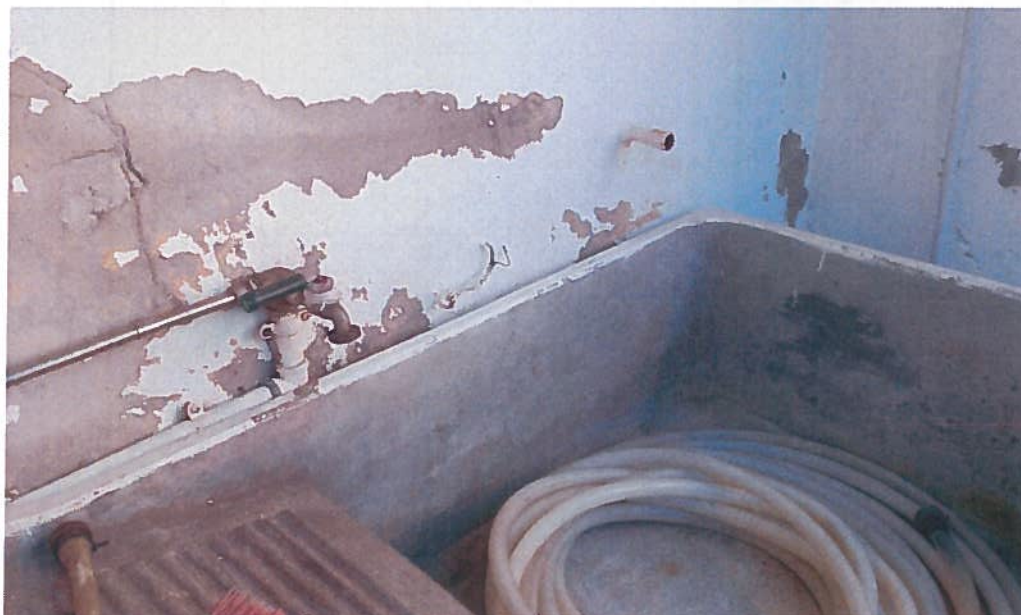
<b>N.º:</b> P01	<b>Localização administrativa:</b>	<b>Coordenadas:</b>
<b>Tipologia:</b> Furo	<b>Freguesia:</b> Aguas Santas	<b>Long =</b> 41º12'01,82"N
<b>Uso:</b> Domestico e Rega	<b>Concelho:</b> Maia	<b>Lat =</b> 8º34'44,20"O
	<b>Distrito:</b> Porto

ago/16	Furo	0,9	L/s				5,9	305	18,2	transparente	ausência	limpa	Colheita efetuada numa torneira
set/16	Furo	1,5	L/s										Colheita efetuada numa torneira
out/16	Furo	1,4	L/s										Colheita efetuada numa torneira
nov/16	Furo												Sem água. Possibilidade da água do poço estar desligada.
dez/16	Furo												Sem água.

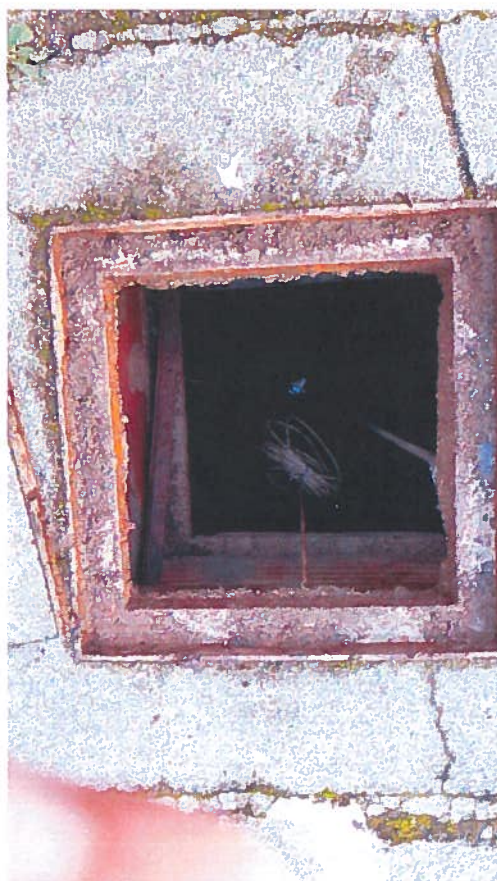
<b>N.º:</b> P03	<b>Localização administrativa:</b>	<b>Coordenadas:</b>
<b>Tipologia:</b> Poço	<b>Freguesia:</b> Aguas Santas	<b>Long =</b> 41º11'54,22"N
<b>Uso:</b> Domestico e Rega	<b>Concelho:</b> Maia	<b>Lat =</b> 8º34'43,79"O
	<b>Distrito:</b> Porto

**Detalhe do elemento:** Poço em Pedra

**Profundidade:** 10,20m (Medição in-situ)

Campanha	Tipologia	Resultados (Caudal - L/s)	Unidades	Coluna seco (nível) (m)	Profundidade da sondagem (m)	Coluna água (m)	Parâmetros in situ			Descrição			Observações Adicionais
							pH	Condutividade (µS/cm)	Temperatura (°C)	Cor	Cheiro	Aparência	
nov/15	Poço			10,5	13,0	2,50	5,78	195,5	17,8	transparente	ausência	limpa	
dez/15	Poço			12,3	13,0	0,70							
jan/16	Poço			10,5	13,0	2,50							
fev/16	Poço			10,6	13,0	2,40	5,5	226	10,2	transparente	ausência	limpa	
mar/16	Poço			10,6	13,0	2,40							
abr/16	Poço			10,3	13,8	3,50							
mai/16	Poço			10,2	13,8	3,60	5,7	283	15,9	transparente	ausência	limpa	
jun/16	Poço			10,4	13,8	3,4							
jul/16	Poço			10,5	13,8	3,3							
ago/16	Poço			11,1	13,8	2,7	5,6	254	18,8	transparente	ausência	limpa	
set/16	Poço			10	13,8	3,8							
out/16	Poço			12,8	13,8	1							
nov/16	Poço			12,3	13,8	1,5	5,1	267	17,1	transparente	ausência	limpa	
dez/16	Poço			10,4	13,8	3,4

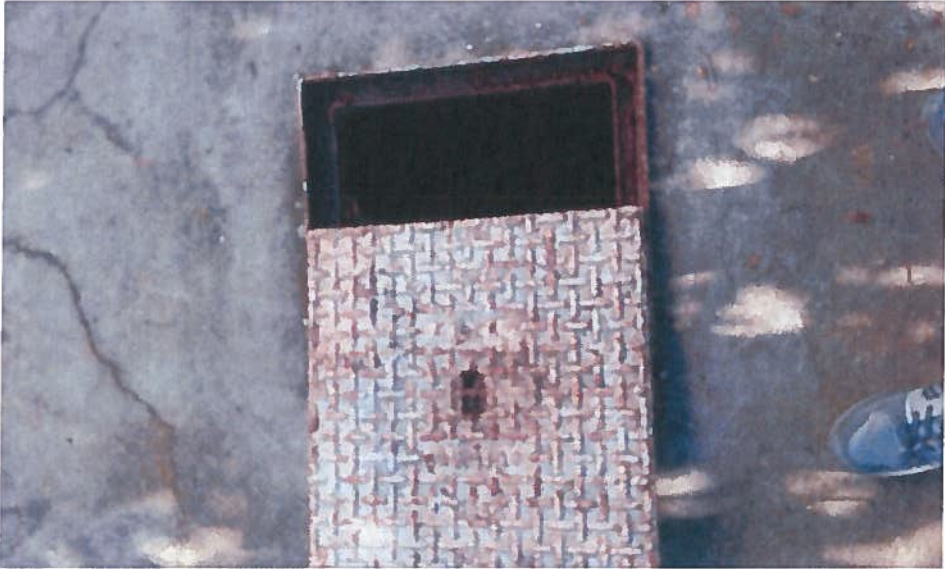
Campanha	Tipologia	Resultados (Caudal - L/s)	Unidades	Coluna seco (nível) (m)	Profundidade da sondagem (m)	Coluna água (m)	Parâmetros in situ			Descrição			Observações Adicionais
							pH	Condutividade (µS/cm)	Temperatura (°C)	Cor	Cheiro	Aparência	
nov/15	Poço			7,10	14,25	7,15	5,89	250	18,2	transparente	ausência	limpa	
dez/15	Poço			7,90	14,25	6,35							
jan/16	Poço			8,00	14,25	6,25							
fev/16	Poço			8,10	14,25	6,15	5,9	309	17,2	transparente	ausência	limpa	
mar/16	Poço			7,85	14,25	6,40							
abr/16	Poço			7,50	12,90	5,40							
mai/16	Poço			7,45	12,90	5,45	6	319	16,6	transparente	ausência	limpa	
jun/16	Poço			7,30	12,90	5,60							
jul/16	Poço			7,90	12,90	5,00							
ago/16	Poço			7,80	12,90	5,10	5,3	262	18,8	transparente	ausência	limpa	
set/16	Poço			6,20	12,90	6,80							
out/16	Poço			6,70	12,90	6,20							
nov/16	Poço			6,60	12,90	6,30	5,9	313	19,8	transparente	ausência	limpa	
dez/16	Poço			8,00	12,90	4,90

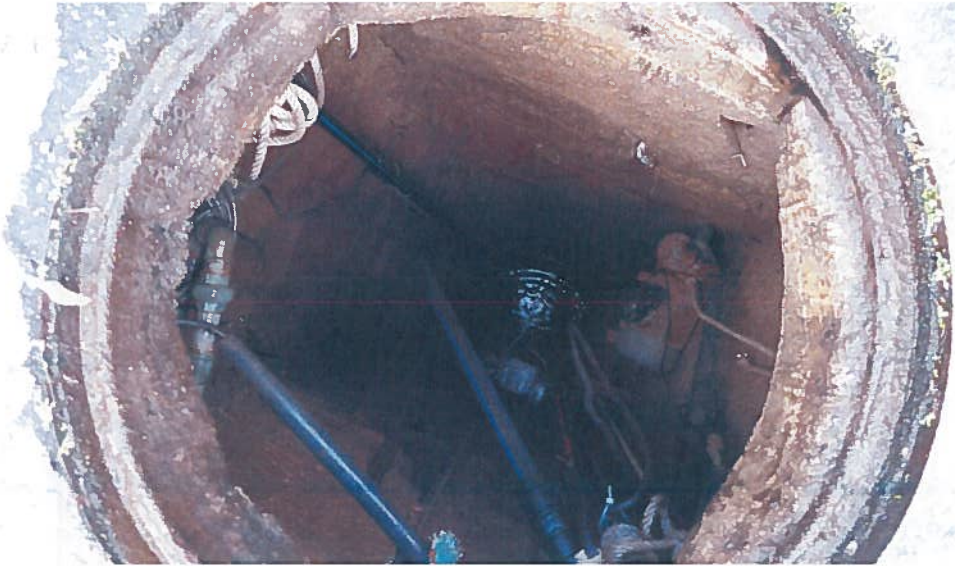
Campanha	Tipologia	Resultados (Caudal - L/s)	Unidades	Coluna seco (nível) (m)	Profundidade da sondagem (m)	Coluna água (m)	Parâmetros in situ			Descrição			Observações Adicionais
							pH	Condutividade (µS/cm)	Temperatura (°C)	Cor	Cheiro	Aparência	
nov/15	Poço			5,50	9,20	3,70	5,44	289	19,9	transparente	ausência	limpa	
dez/15	Poço			5,70	9,20	3,50							
jan/16	Poço			4,50	9,20	4,70							
fev/16	Poço			4,20	9,20	5,00	5,2	293	16,1	transparente	ausência	limpa	veículo em cima da tampa do poço
mar/16	Poço												veículo em cima da tampa do poço
abr/16	Poço			4,20	8,80	4,60							
mai/16	Poço												
jun/16	Poço			5,40	8,80	3,40							
jul/16	Poço			5,50	8,80	3,30							
ago/16	Poço			5,70	8,80	3,10	5,1	314	18,5	transparente	ausência	limpa	
set/16	Poço			4,20	8,80	4,20							
out/16	Poço			5,00	8,80	3,80							
nov/16	Poço			4,90	8,80	3,90	4,6	320	18,6	transparente	ausência	limpa	
dez/16	Poço			5,50	8,80	3,30

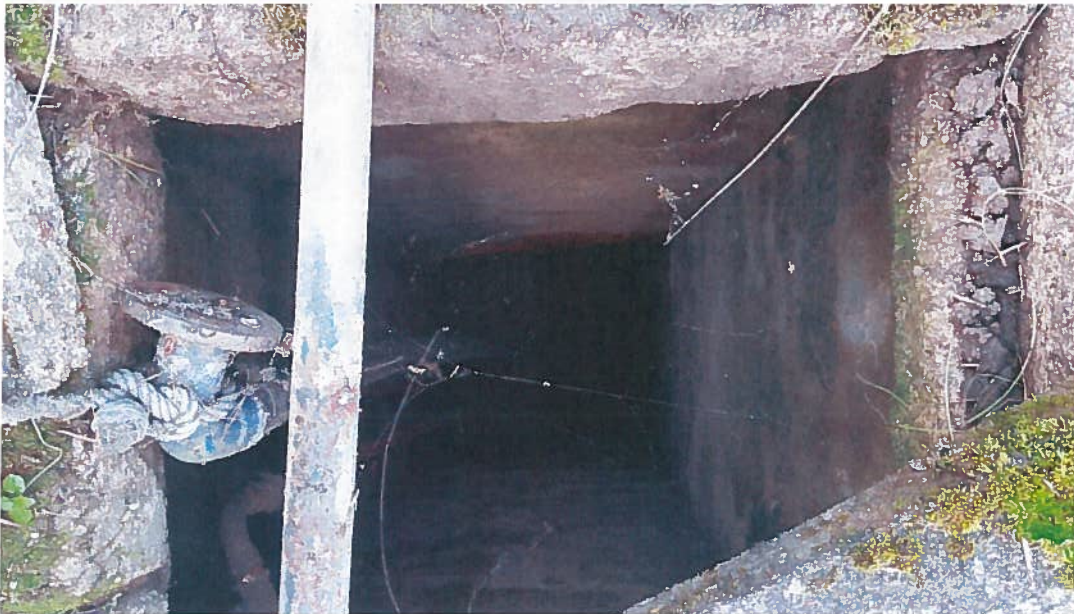
<b>N.º: P07</b>	<b>Localização administrativa:</b>	<b>Coordenadas:</b>
<b>Tipologia:</b> Poço	<b>Freguesia:</b> Aguas Santas	<b>Long =</b> 41º11'58,37"N
<b>Uso:</b> Domestico e Rega	<b>Concelho:</b> Maia	<b>Lat =</b> 8º34'33,41"O
	<b>Distrito:</b> Porto

**Detalhe do elemento:** Poço em Pedra

**Profundidade:** 13,90m (Medição in-situ)

Poço seco.

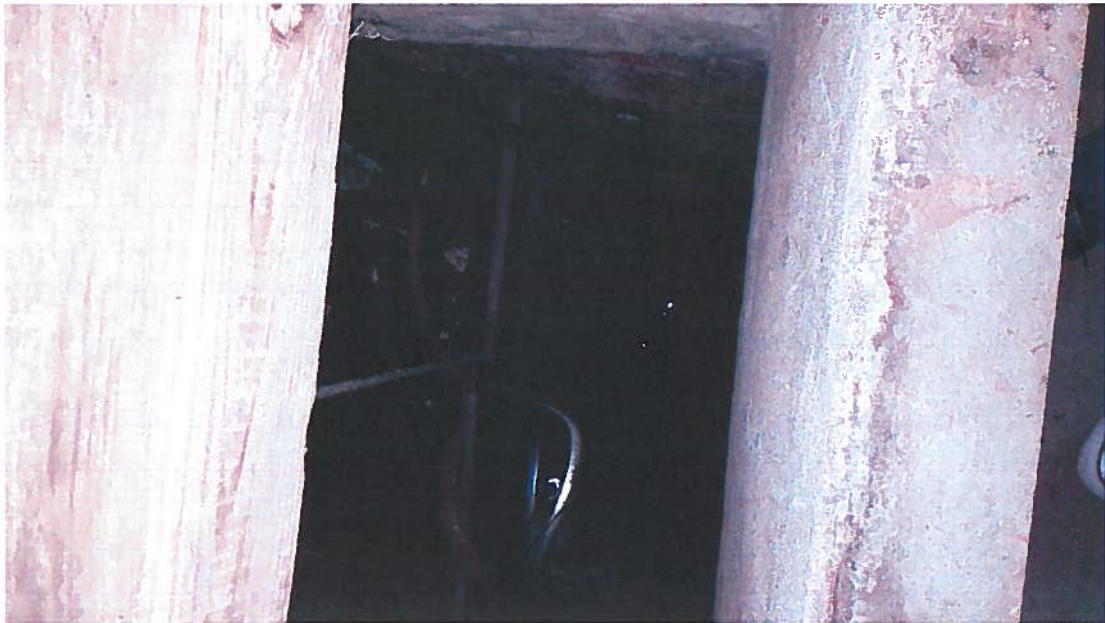
set/16	Poço	1,3	L/s	8,50	14,50	6,00							Colheita efetuada numa torneira
out/16	Poço	1,2	L/s	6,30	14,50	8,20							Colheita efetuada numa torneira
nov/16	Poço	1,4	L/s	6,80	14,50	7,70	5	350	18,2	transparente	ausência	limpa	Colheita efetuada numa torneira
dez/16	Poço	1	L/s	5,70	14,50	8,80							Colheita efetuada numa torneira

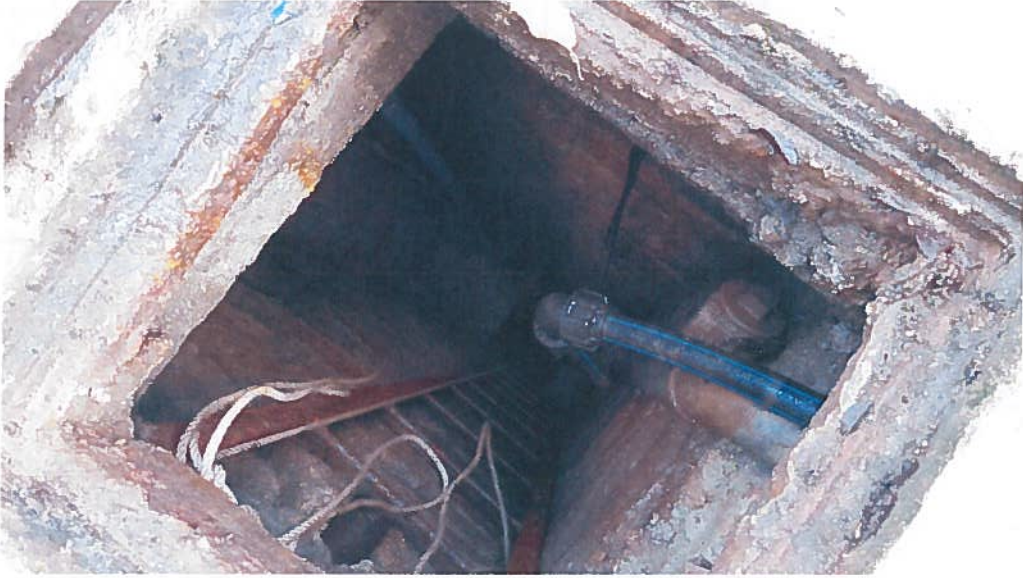
out/16	Poço			10,30	11,00	0,70							Pouca água, bomba não puxa água.
nov/16	Poço												Sem água.
dez/16	Poço			10,65	11,00	0,35
