RELATÓRIO DE MONITORIZAÇÃO DE NASCENTES, POÇOS E FUROS ARTESIANOS

Conceção/Construção do novo Túnel de Águas Santas

FEVEREIRO 2017

RELATÓRIO DE MONITORIZAÇÃO DE NASCENTES, POÇOS E FUROS ARTESIANOS – DURANTE A CONSTRUÇÃO

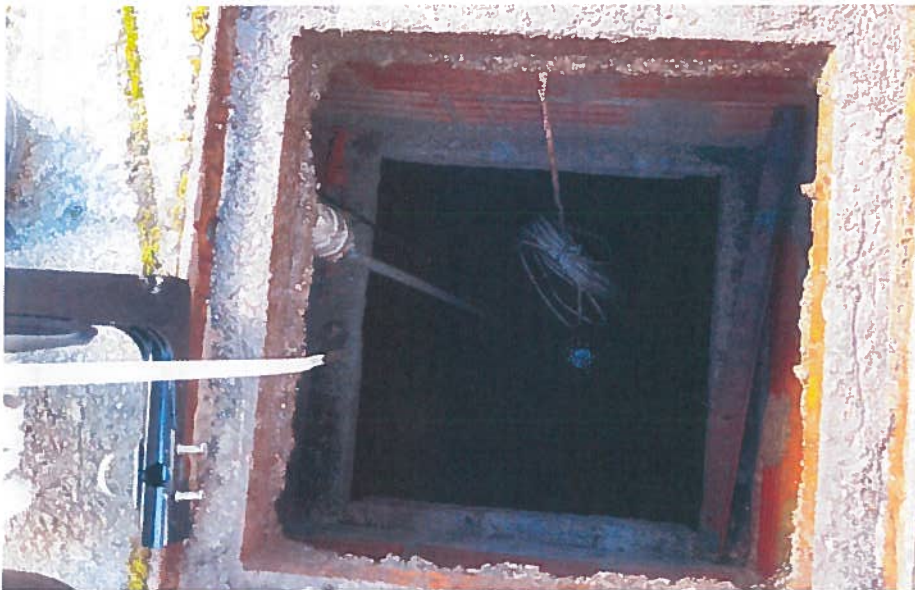
N.º: P03	Localização administrativa:	Coordenadas:
Tipologia: Poço	Freguesia: Aguas Santas	Long = 41º11'54,22"N
Uso: Domestico e Rega	Concelho: Maia	Lat = 8º34'43,79"O
	Distrito: Porto

Detalhe do elemento: Poço em Pedra

Profundidade: 10,20m (Medição in-situ)

Campanha	Tipologia	Resultados (Caudal - L/s)	Unidades	Coluna seco (nível) (m)	Profundidade da sondagem (m)	Coluna água (m)	Parâmetros in situ			Descrição			Observações Adicionais
							pH	Condutividade (µS/cm)	Temperatura (°C)	Cor	Cheiro	Aparência	
nov/15	Poço			10,5	13,0	2,50	5,78	195,5	17,8	transparente	ausência	limpa	
dez/15	Poço			12,3	13,0	0,70							
jan/16	Poço			10,5	13,0	2,50							
fev/16	Poço			10,6	13,0	2,40	5,5	226	10,2	transparente	ausência	limpa	
mar/16	Poço			10,6	13,0	2,40							
abr/16	Poço			10,3	13,8	3,50							
mai/16	Poço			10,2	13,8	3,60	5,7	283	15,9	transparente	ausência	limpa	
jun/16	Poço			10,4	13,8	3,4							
jul/16	Poço			10,5	13,8	3,3							
ago/16	Poço			11,1	13,8	2,7	5,6	254	18,8	transparente	ausência	limpa	
set/16	Poço			10	13,8	3,8							
out/16	Poço			12,8	13,8	1							
nov/16	Poço			12,3	13,8	1,5	5,1	267	17,1	transparente	ausência	limpa	
dez/16	Poço			10,4	13,8	3,4

jan/17	Poço			11,7	13,8	2,1							
fev/17	Poço			10,9	13,8	2,9	6,55	228	17,1	transparente	ausência	limpa

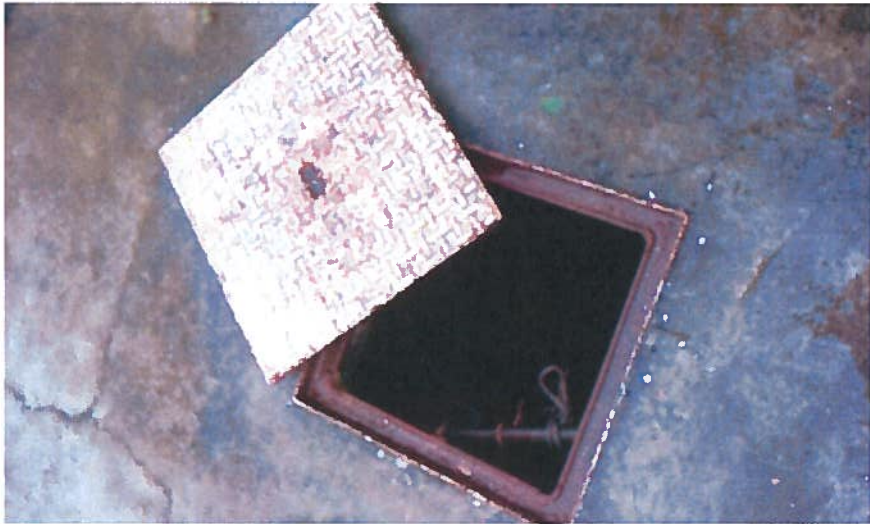
N.º: P05 Tipologia: Poço Uso: Rega	Localização administrativa: Freguesia: Aguas Santas Concelho: Maia Distrito: Porto	Coordenadas: Long = 41º12'00.20"N Lat = 8º34'36,77"O
Proprietário: Manuel Reis Lugar / Rua: Rua Drº António Barros, nº2 Contacto: Detalhe do elemento: Pedra Profundidade: 12,90 (Medição in-situ)		
Foto:

Campanha	Tipologia	Resultados (Caudal - L/s)	Unidades	Coluna seco (nível) (m)	Profundidade da sondagem (m)	Coluna água (m)	Parâmetros in situ			Descrição			Observações Adicionais
							pH	Condutividade (µS/cm)	Temperatura (°C)	Cor	Cheiro	Aparência	
nov/15	Poço			7,10	14,25	7,15	5,89	250	18,2	transparente	ausência	limpa	
dez/15	Poço			7,90	14,25	6,35							
jan/16	Poço			8,00	14,25	6,25							
fev/16	Poço			8,10	14,25	6,15	5,9	309	17,2	transparente	ausência	limpa	
mar/16	Poço			7,85	14,25	6,40							
abr/16	Poço			7,50	12,90	5,40							
mai/16	Poço			7,45	12,90	5,45	6	319	16,6	transparente	ausência	limpa	
jun/16	Poço			7,30	12,90	5,60							
jul/16	Poço			7,90	12,90	5,00							
ago/16	Poço			7,80	12,90	5,10	5,3	262	18,8	transparente	ausência	limpa	
set/16	Poço			6,20	12,90	6,80							
out/16	Poço			6,70	12,90	6,20							
nov/16	Poço			6,60	12,90	6,30	5,9	313	19,8	transparente	ausência	limpa	
dez/16	Poço			8,00	12,90	4,90

jan/17	Poço			8,40	12,90	4,50							
fev/17	Poço			7,40	12,90	5,50	6,56	385	17,3	transparente	ausência	limpa

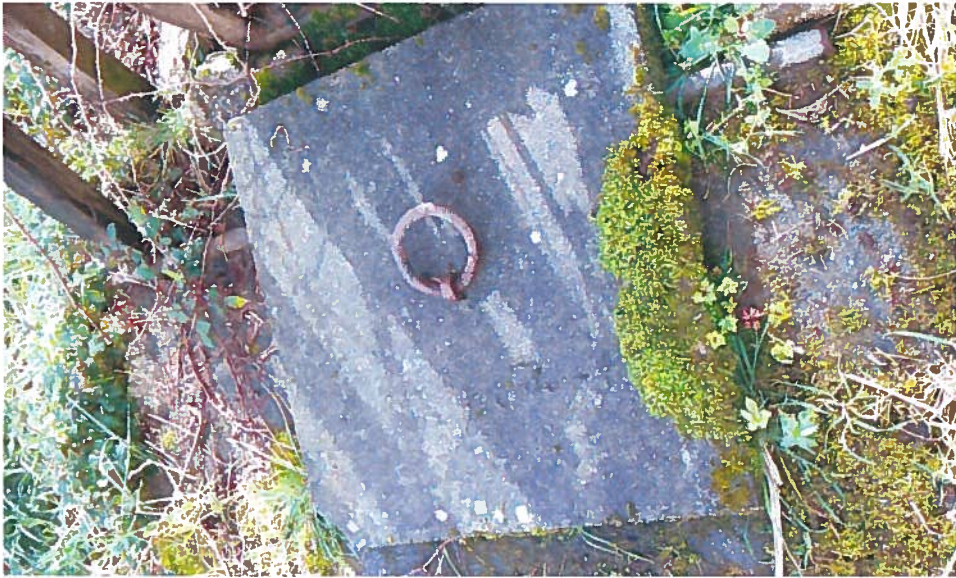
N.º: P07 Tipologia: Poço Uso: Domestico e Rega	Localização administrativa: Freguesia: Aguas Santas Concelho: Maia Distrito: Porto	Coordenadas: Long = 41º11'58,37"N Lat = 8º34'33,41"O
Proprietário: Candido Manuel Neves Ribeiro Lugar / Rua: Rua Dom Afonso Henriques, nº 2999 Contacto: 936167734 Detalhe do elemento: Poço em Pedra Profundidade: 13,90m (Medição in-situ)		
Foto:

Observações: Poço seco.

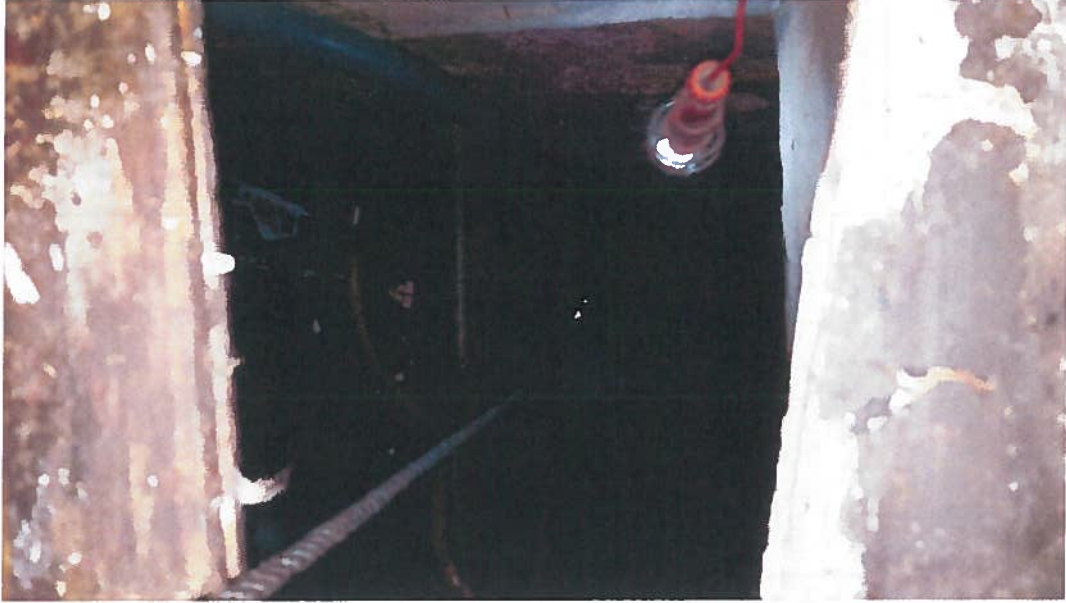
<p>N.º: P08 Tipologia: Poço Uso: Doméstico</p>	<p>Localização administrativa: Freguesia: Aguas Santas Concelho: Maia Distrito: Porto</p>	<p>Coordenadas: Long = 41º12'00,10"N Lat = 8º34'32,57"O</p>
<p>Proprietário: Candido Manuel Neves Ribeiro Lugar / Rua: Rua Dom Afonso Henriques, nº 2999 Contacto: 936167734 Detalhe do elemento: --- Profundidade: 14,50m (Medição in situ)</p>		
<p>Foto:</p>

Campanha	Tipologia	Resultados (Caudal - L/s)	Unidades	Coluna seco (nível) (m)	Profundidade da sondagem (m)	Coluna água (m)	Parâmetros in situ			Descrição			Observações Adicionais
							pH	Condutividade (µS/cm)	Temperatura (°C)	Cor	Cheiro	Aparência	
nov/15	Poço			7,00	14,00	7,00	5,8 3	376	17,9	transparente	ausência	limpa	Colheita efetuada numa torneira
dez/15	Poço												Proprietário ausente
jan/16	Poço			4,80	14,00	9,20							
fev/16	Poço			6,35	14,00	7,65	6	339	17,4	transparente	ausência	limpa	
mar/16	Poço	4	L/s	3,60	14,00	11,00							Colheita efetuada numa torneira
abr/16	Poço	2,1	L/s	3,80	14,50	10,70							Colheita efetuada numa torneira
mai/16	Poço	2	L/s	3,80	14,50	10,70	6,2	362	15,2	transparente	ausência	limpa	Colheita efetuada numa torneira
jun/16	Poço	2	L/s	4,50	14,50	10,00							Colheita efetuada numa torneira
jul/16	Poço	0,6	L/s	4,40	14,50	10,10							Colheita efetuada numa torneira
ago/16	Poço	2	L/s	6,40	14,50	8,10	5,5	313	20,1	transparente	ausência	limpa	Colheita efetuada numa torneira

set/16	Poço	1,3	L/s	8,50	14,50	6,00							Colheita efetuada numa torneira
out/16	Poço	1,2	L/s	6,30	14,50	8,20							Colheita efetuada numa torneira
nov/16	Poço	1,4	L/s	6,80	14,50	7,70	5	350	18,2	transparente	ausência	limpa	Colheita efetuada numa torneira
dez/16	Poço	1	L/s	5,70	14,50	8,80							Colheita efetuada numa torneira
jan/17	Poço			6,30	14,50	8,20							Colheita efetuada numa torneira
fev/17	Poço	1,8	L/s	5,50	14,50	9,00	6,5 1	380	17,1	transparente	ausência	limpa	Colheita efetuada numa torneira

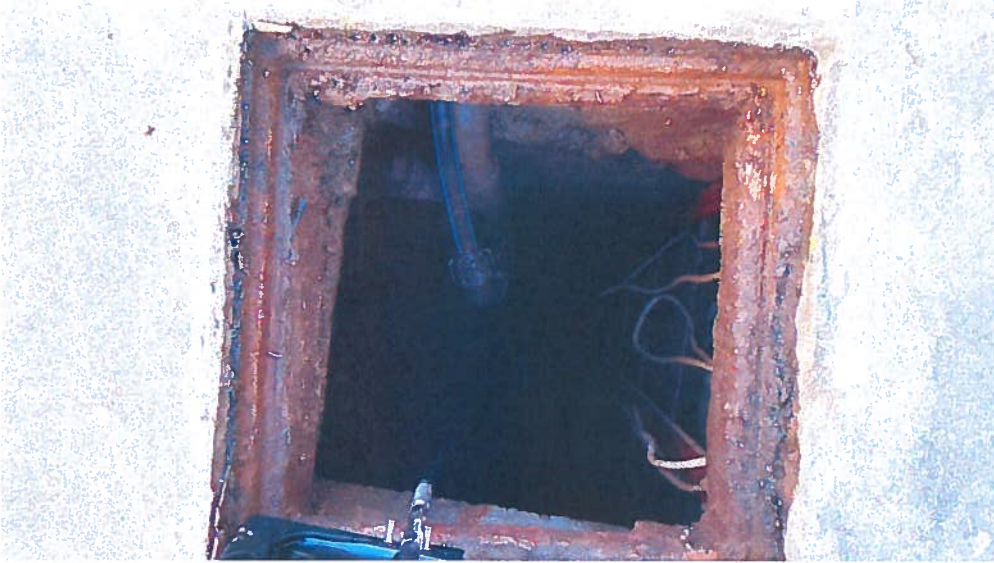
N.º: P12 Tipologia: Poço Uso: Doméstico	Localização administrativa: Freguesia: Aguas Santas Concelho: Maia Distrito: Porto	Coordenadas: Long = 41º11'59,65"N Lat = 8º34'29,37"O
Proprietário: Domingos Moutinho de Almeida Branco Lugar / Rua: Rua Dom Afonso Henriques, nº 2302 Contacto: 229720730 Detalhe do elemento: Poço em Pedra Profundidade: 10,50m (Medição in-situ)		
Foto:

Campanha	Tipologia	Resultados (Caudal - L/s)	Unidades	Coluna seco (nível) (m)	Profundidade da sondagem (m)	Coluna água (m)	Parâmetros in situ			Descrição			Observações Adicionais
							pH	Condutividade (µS/cm)	Temperatura (°C)	Cor	Cheiro	Aparência	
nov/15	Poço			5,60	12,30	6,70	6,0	387,0	18,7	transparente	ausência	limpa	
dez/15	Poço			7,30	12,30	5,00							
jan/16	Poço			8,50	12,30	3,80							
fev/16	Poço			8,90	12,30	3,40	5,8	218	14,1	transparente	ausência	limpa	Colheita efetuada numa torneira
mar/16	Poço	0,6	L/s	3,60	12,30	8,50							
abr/16	Poço	0,7	L/s	7,10	10,50	3,40							
mai/16	Poço	0,7	L/s	7,00	11,00	4,00	6,1	282	16,8	transparente	ausência	limpa	Colheita efetuada numa torneira
jun/16	Poço	0,7	L/s	7,00	11,00	4,00							
jul/16	Poço	0,7	L/s	7,40	11,00	3,60							
ago/16	Poço	0,7	L/s	7,25	11,00	3,75	5,6	395	21,7	transparente	ausência	limpa	Colheita efetuada numa torneira
set/16	Poço	1	L/s	8,00	11,00	3,00

out/16	Poço			10,30	11,00	0,70							Pouca água, bomba não puxa água.
nov/16	Poço												Sem água.
dez/16	Poço			10,65	11,00	0,35							
jan/17	Poço			10,70	11,00	0,30							Nível da água inferior à bombagem
fev/17	Poço			10,70	11,00	0,30							Nível da água inferior à bombagem
