RELATÓRIO DE MONITORIZAÇÃO DE NASCENTES, POÇOS E FUROS ARTESIANOS

Conceção/Construção do novo Túnel de Águas Santas

JANEIRO 2016

RELATÓRIO DE MONITORIZAÇÃO DE NASCENTES, POÇOS E FUROS ARTESIANOS – SITUAÇÃO DE REFERÊNCIA

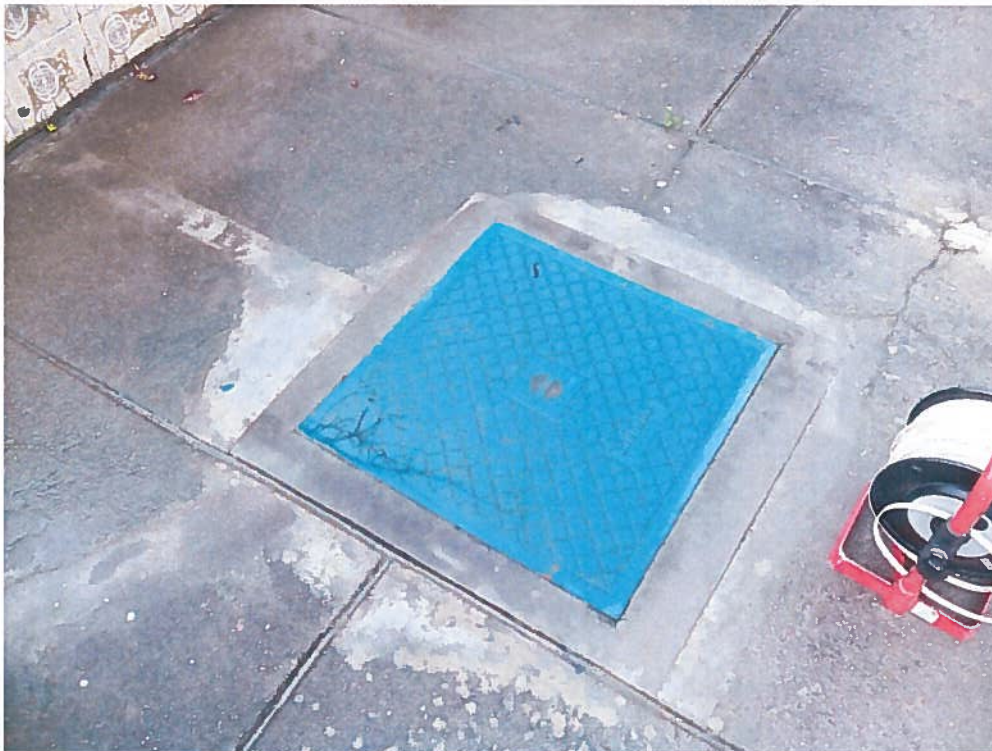
N.º: P01 Tipologia: Furo Uso: Domestico e Rega	Localização administrativa: Freguesia: Aguas Santas Concelho: Maia Distrito: Porto	Coordenadas: Long = 41º12'01,82"N Lat = 8º34'44,20"O
---	---	---

Campanha	Tipologia	Resultados (Caudal - L/s)	Unidades	Nível (m)	Profundidade da sondagem (m)	Profundidade nível de água (m)	Parâmetros in situ			Descrição			Observações Adicionais
							pH	Condutividade ($\mu\text{S}/\text{cm}$)	Temperatura ($^{\circ}\text{C}$)	Cor	Cheiro	Aparência	
nov/15	Furo	0,9	L/s				6,19	280	17,3	transparente	ausência	limpa	Colheita efetuada numa torneira
dez/15	Furo	0,77	L/s										Colheita efetuada numa torneira
jan/16	Furo	2,5	L/s										Colheita efetuada numa torneira

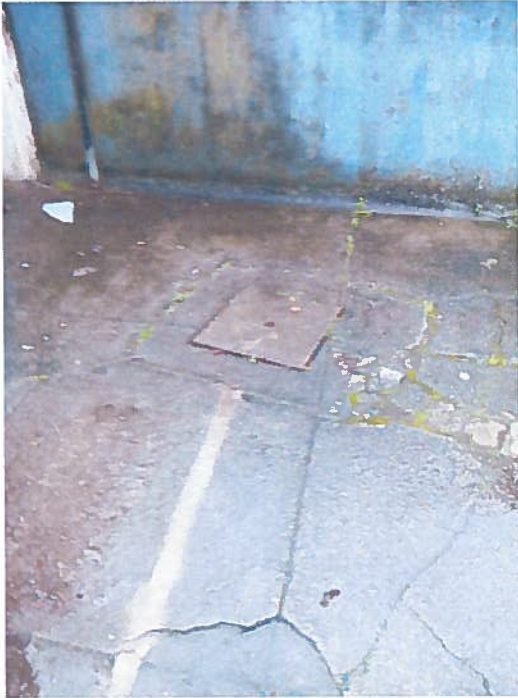
Campanha	Tipologia	Resultados (Coluna água / Caudal / Débito)	Unidades	Nível (m)	Profundidade da sondagem (m)	Profundidade nível de água (m)	Parâmetros in situ			Descrição			Observações Adicionais
							pH	Condutividade (µS/cm)	Temperatura (°C)	Cor	Cheiro	Aparência	
nov/15	Poço			10,5	13,0	2,50	5,78	195,5	17,8	transparente	ausência	limpa	
dez/15	Poço			12,3	13,0	0,70							
jan/16	Poço			10,5	13,0	2,50

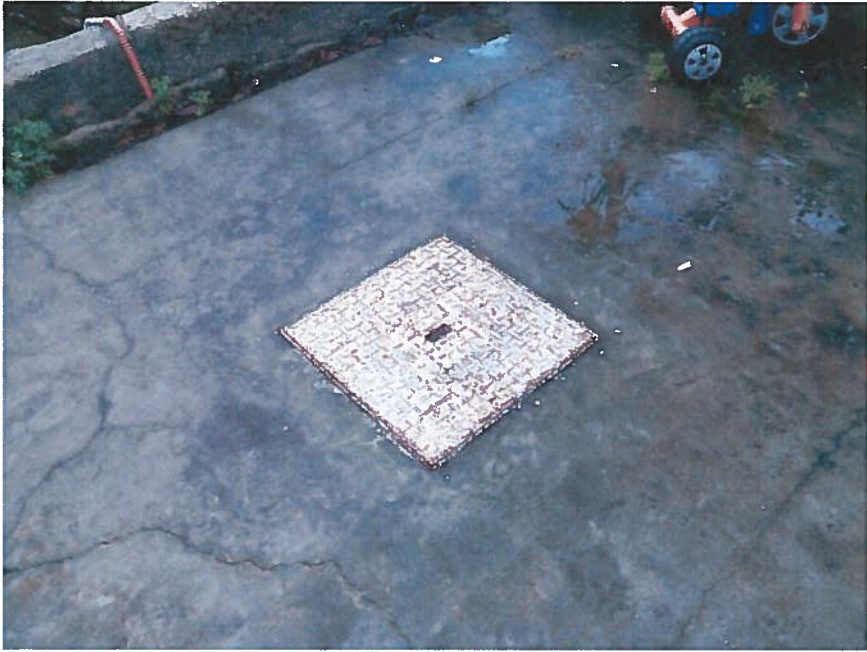
Campanha	Tipologia	Resultados (Coluna água / Caudal / Débito)	Unidades	Nível (m)	Profundidade da sondagem (m)	Profundidade nível de água (m)	Parâmetros in situ			Descrição			Observações Adicionais
							pH	Condutividade ($\mu\text{S}/\text{cm}$)	Temperatura ($^{\circ}\text{C}$)	Cor	Cheiro	Aparência	
nov/15	Poço			7,10	14,25	7,15	5,89	250	18,2	transparente	ausência	limpa	
dez/15	Poço			7,90	14,25	6,35							
jan/16	Poço			8,00	14,25	6,30

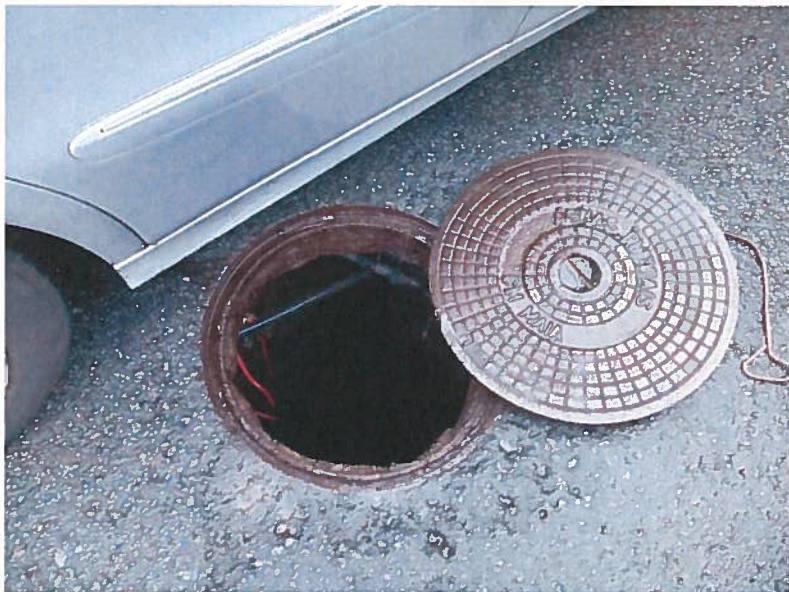
Campanha	Tipologia	Resultados (Coluna água / Caudal / Débito)	Unidades	Nível (m)	Profundidade da sondagem (m)	Profundidade nível de água (m)	Parâmetros in situ			Descrição			Observações Adicionais
							pH	Condutividade (µS/cm)	Temperatura (°C)	Cor	Cheiro	Aparência	
nov/15	Poço			5,50	9,20	3,70	5,44	289	19,9	transparente	ausência	limpa	
dez/15	Poço			5,70	9,20	3,50							
jan/16	Poço			4,50	9,20	4,70

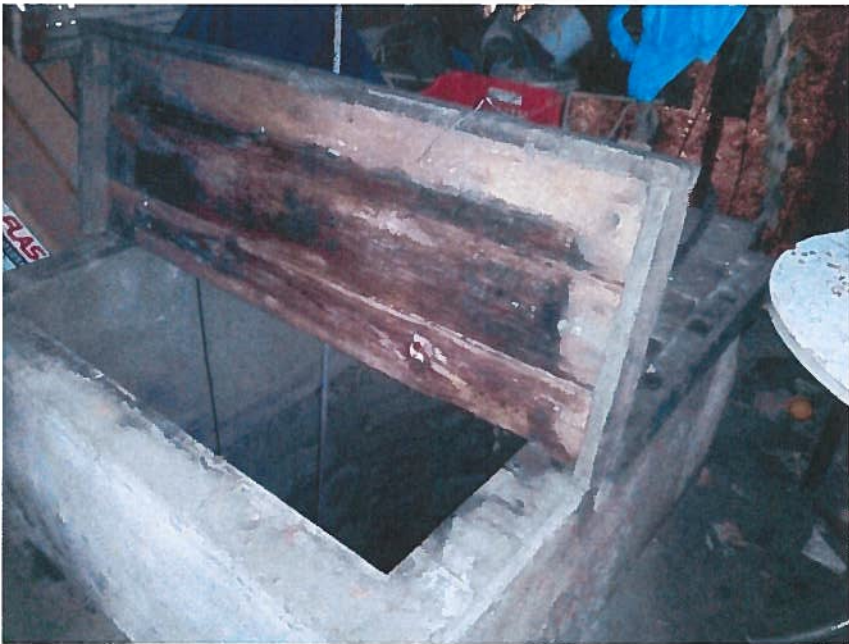
Campanha	Tipologia	Resultados (Coluna água / Caudal / Débito)	Unidades	Nível (m)	Profundidade da sondagem (m)	Profundidade nível de água (m)	Parâmetros in situ			Descrição			Observações Adicionais
							pH	Condutividade (µS/cm)	Temperatura (°C)	Cor	Cheiro	Aparência	
nov/15	Poço			7,00	14,00	7,00	5,83	376	17,9	transparente	ausência	limpa	Colheita efetuada numa torneira
dez/15	Poço												Proprietário ausente
jan/16	Poço			4,80	14,00	9,20
