RELATÓRIO DE MONITORIZAÇÃO DE NASCENTES, POÇOS E FUROS ARTESIANOS

Conceção/Construção do novo Túnel de Águas Santas

JULHO 2016

RELATÓRIO DE MONITORIZAÇÃO DE NASCENTES, POÇOS E FUROS ARTESIANOS – DURANTE A CONSTRUÇÃO

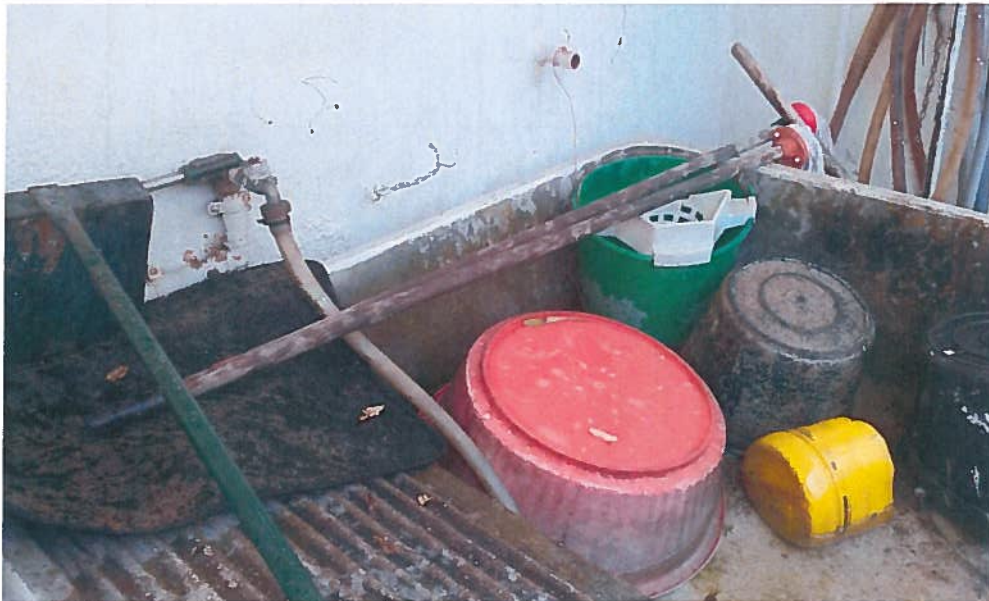
N.º: P01	Localização administrativa:	Coordenadas:
Tipologia: Furo	Freguesia: Aguas Santas	Long = 41º12'01,82"N
Uso: Domestico e Rega	Concelho: Maia	Lat = 8º34'44,20"O
	Distrito: Porto

Campanha	Tipologia	Resultados (Caudal - L/s)	Unidades	Coluna seco (nível) (m)	Profundidade da sondagem (m)	Coluna água (m)	Parâmetros in situ			Descrição			Observações Adicionais
							pH	Condutividade (µS/cm)	Temperatura (°C)	Cor	Cheiro	Aparência	
nov/15	Furo	0,9	L/s				6,19	280	17,3	transparente	ausência	limpa	Colheita efetuada numa torneira
dez/15	Furo	0,77	L/s										Colheita efetuada numa torneira
jan/16	Furo	2,5	L/s										Colheita efetuada numa torneira
fev/16	Furo	0,9	L/s				5,9	302	16,9	transparente	ausência	limpa	Colheita efetuada numa torneira
mar/16	Furo	0,9	L/s										Colheita efetuada numa torneira
abr/16	Furo												Não se encontrava ninguém em casa
mai/16	Furo	0,9	L/s				6,2	338	16,3	transparente	ausência	limpa	
jun/16	Furo	0,9	L/s										
jul/16	Furo	1	L/s

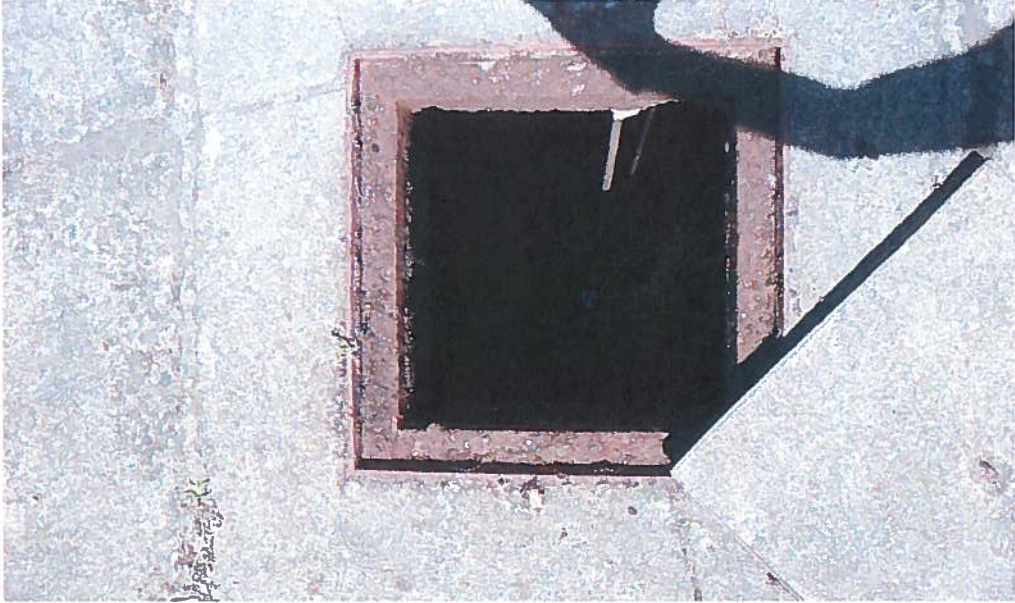
Campanha	Tipologia	Resultados (Caudal - L/s)	Unidades	Coluna seco (nível) (m)	Profundidade da sondagem (m)	Coluna água (m)	Parâmetros in situ			Descrição			Observações Adicionais
							pH	Condutividade (µS/cm)	Temperatura (°C)	Cor	Cheiro	Aparência	
nov/15	Poço			10,5	13,0	2,50	5,78	195,5	17,8	transparente	ausência	limpa	
dez/15	Poço			12,3	13,0	0,70							
jan/16	Poço			10,5	13,0	2,50							
fev/16	Poço			10,6	13,0	2,40	5,5	226	10,2	transparente	ausência	limpa	
mar/16	Poço			10,6	13,0	2,40							
abr/16	Poço			10,3	13,8	3,50							
mai/16	Poço			10,2	13,8	3,60	5,7	283	15,9	transparente	ausência	limpa	
jun/16	Poço			10,4	13,8	3,4							
jul/16	Poço			10,5	13,8	3,3

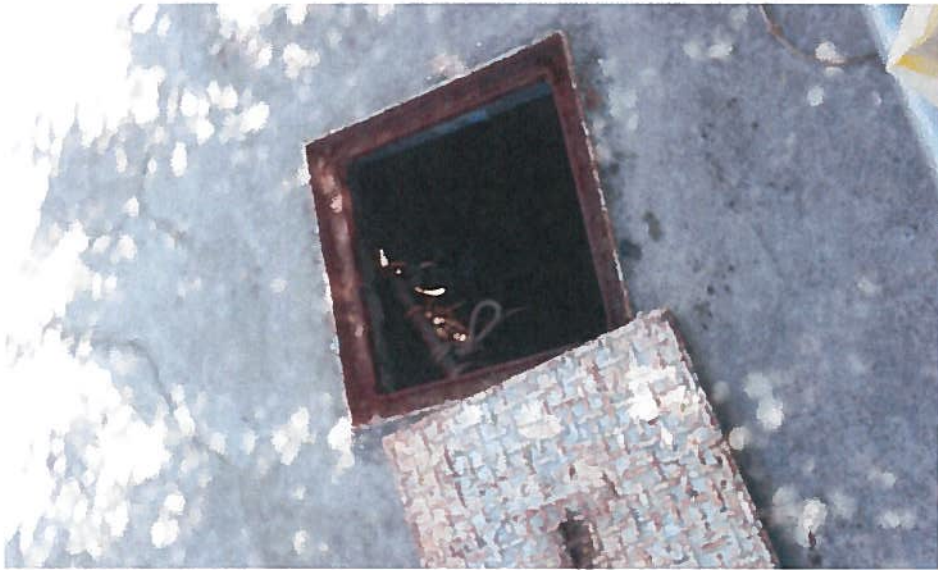
Campanha	Tipologia	Resultados (Caudal - L/s)	Unidades	Coluna seco (nível) (m)	Profundidade da sondagem (m)	Coluna água (m)	Parâmetros in situ			Descrição			Observações Adicionais
							pH	Condutividade (µS/cm)	Temperatura (°C)	Cor	Cheiro	Aparência	
nov/15	Poço			7,10	14,25	7,15	5,89	250	18,2	transparente	ausência	limpa	
dez/15	Poço			7,90	14,25	6,35							
jan/16	Poço			8,00	14,25	6,25							
fev/16	Poço			8,10	14,25	6,15	5,9	309	17,2	transparente	ausência	limpa	
mar/16	Poço			7,85	14,25	6,40							
abr/16	Poço			7,50	12,9	5,40							
mai/16	Poço			7,45	12,9	5,45	6	319	16,6	transparente	ausência	limpa	
jun/16	Poço			7,3	12,9	5,6							
jul/16	Poço			7,9	12,9	5

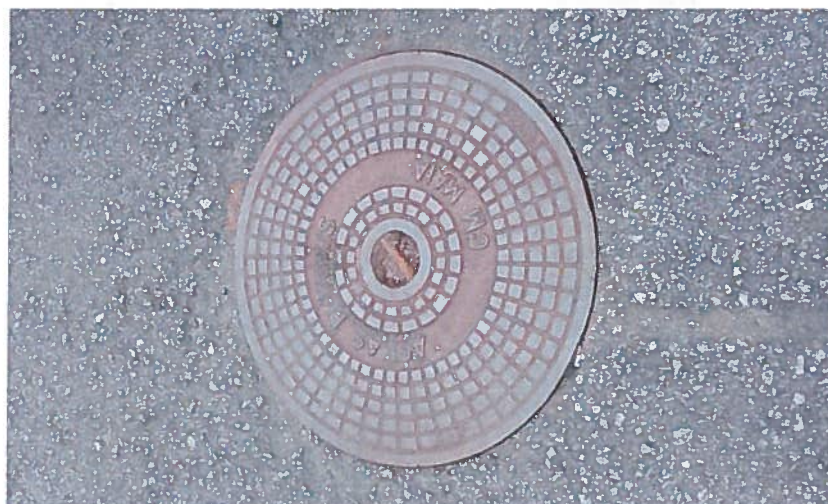
N.º: P06	Localização administrativa:	Coordenadas:
Tipologia: Poço	Freguesia: Aguas Santas	Long = 41º12'02.43"N
Uso: Domestico e Rega	Concelho: Maia	Lat = 8º34'32,02"O
	Distrito: Porto

Detalhe do elemento: Pedra

Profundidade: 8,80 (Medição in-situ)

Campanha	Tipologia	Resultados (Caudal - L/s)	Unidades	Coluna seco (nível) (m)	Profundidade da sondagem (m)	Coluna água (m)	Parâmetros in situ			Descrição			Observações Adicionais
							pH	Condutividade (µS/cm)	Temperatura (°C)	Cor	Cheiro	Aparência	
nov/15	Poço			5,50	9,20	3,70	5,44	289	19,9	transparente	ausência	limpa	
dez/15	Poço			5,70	9,20	3,50							
jan/16	Poço			4,50	9,20	4,70							
fev/16	Poço			4,20	9,20	5,00	5,2	293	16,1	transparente	ausência	limpa	veículo em cima da tampa do poço
mar/16	Poço												
abr/16	Poço			4,20	8,80	4,60				transparente	ausência	limpa	veículo em cima da tampa do poço
mai/16	Poço												
jun/16	Poço			5,4	8,8	3,4							
jul/16	Poço			5,5	8,8	3,3

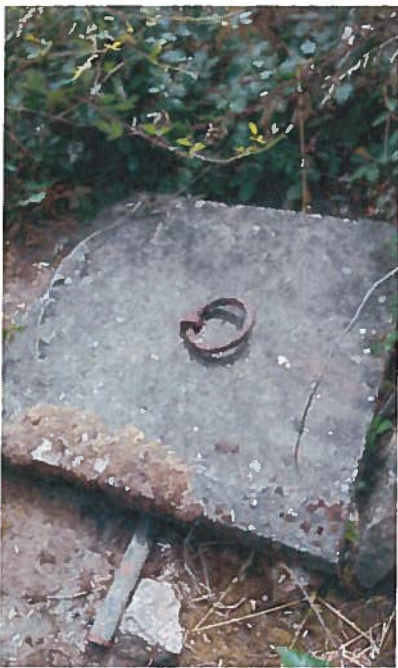
Campanha	Tipologia	Resultados (Caudal - L/s)	Unidades	Coluna seco (nível) (m)	Profundidade da sondagem (m)	Coluna água (m)	Parâmetros in situ			Descrição			Observações Adicionais
							pH	Condutividade (µS/cm)	Temperatura (°C)	Cor	Cheiro	Aparência	
nov/15	Poço			9,10	13,60	4,50	6,94	275	18,1	transparente	ausência	limpa	Proprietário ausente
dez/15	Poço												
jan/16	Poço			3,50	13,60	10,10							
fev/16	Poço			2,30	13,60	11,30	5,8	343	20,2	transparente	ausência	limpa	
mar/16	Poço	0,3 L/s		9,60	13,60	5,10							
abr/16	Poço			4,50	13,90	9,40							
mai/16	Poço			4,20	13,80	9,60	6	300	14,9	transparente	ausência	limpa	
jun/16	Poço			4,2	13,8	9,6							
jul/16	Poço			4,4	13,8	9,4

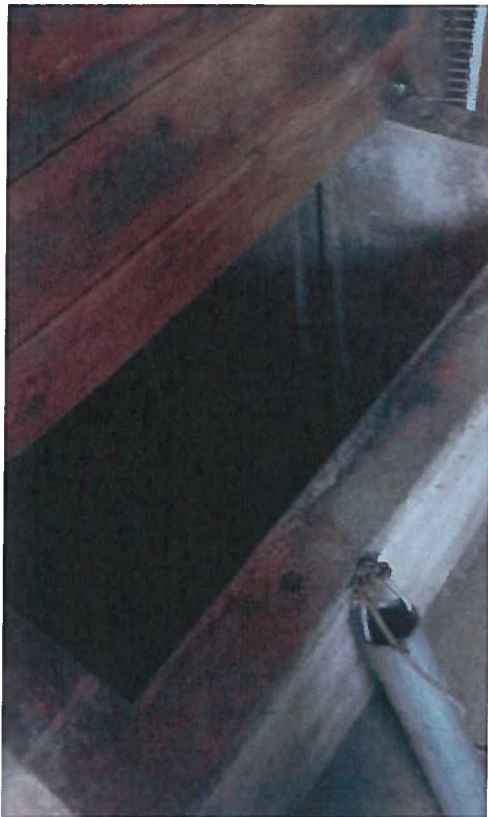
Campanha	Tipologia	Resultados (Caudal - L/s)	Unidades	Coluna seco (nível) (m)	Profundidade da sondagem (m)	Coluna água (m)	Parâmetros in situ			Descrição			Observações Adicionais
							pH	Condutividade (μ S/cm)	Temperatura ($^{\circ}$ C)	Cor	Cheiro	Aparência	
nov/15	Poço			7,00	14,00	7,00	5,83	376	17,9	transparente	ausência	limpa	Colheita efetuada numa torneira
dez/15	Poço												Proprietário ausente
jan/16	Poço			4,80	14,00	9,20							
fev/16	Poço			6,35	14,00	7,65	6	339	17,4	transparente	ausência	limpa	
mar/16	Poço	4	L/s	3,60	14,00	11,00							Colheita efetuada numa torneira
abr/16	Poço	2,1	L/s	3,80	14,50	10,70							
mai/16	Poço	2	L/s	3,80	14,50	10,70	6,2	362	15,2	transparente	ausência	limpa	
jun/16	Poço	2	L/s	4,5	14,5	10,0							
jul/16	Poço	0,6	L/s	4,4	14,5	10,1

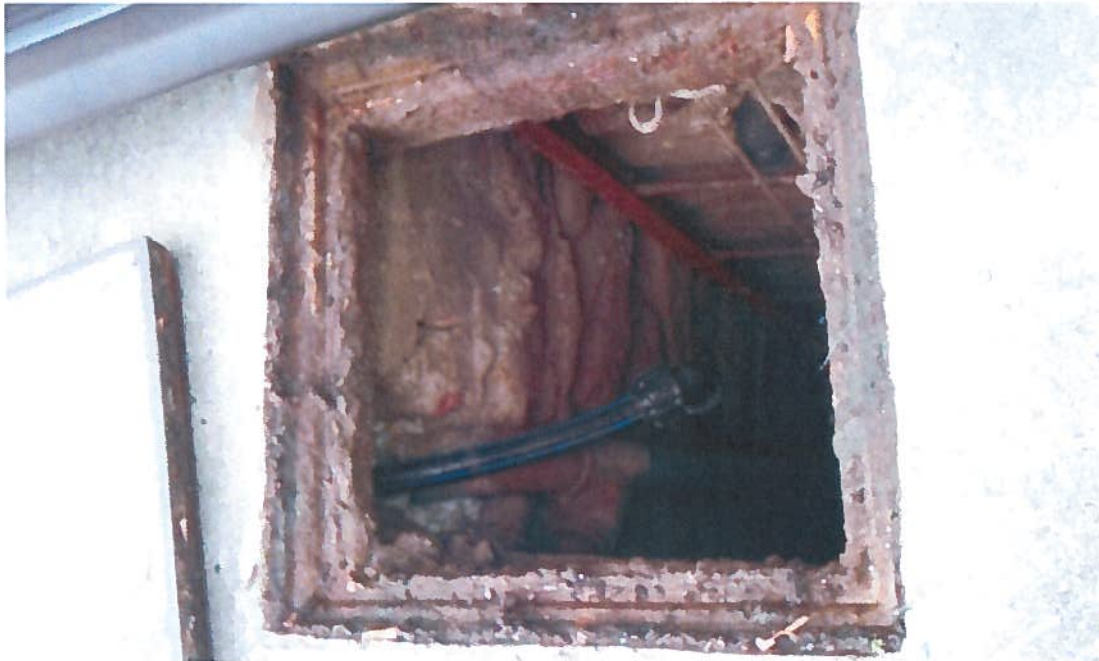
Campanha	Tipologia	Resultados (Caudal - L/s)	Unidades	Coluna seco (nível) (m)	Profundidade da sondagem (m)	Coluna água (m)	Parâmetros in situ			Descrição			Observações Adicionais
							pH	Condutividade (µS/cm)	Temperatura (°C)	Cor	Cheiro	Aparência	
nov/15	Poço			5,60	12,30	6,70	6,0	387,0	18,7	transparente	ausência	limpa	
dez/15	Poço			7,30	12,30	5,00							
jan/16	Poço			8,50	12,30	3,80							
fev/16	Poço			8,90	12,30	3,40	5,8	218	14,1	transparente	ausência	limpa	Colheita efetuada numa torneira
mar/16	Poço	0,6	L/s	3,60	12,30	8,50							
abr/16	Poço	0,7	L/s	7,10	10,50	3,40							
mai/16	Poço	0,7	L/s	7,00	11,00	4,00	6,1	282	16,8	transparente	ausência	limpa	
jun/16	Poço	0,7	L/s	7,00	11,00	4,00							
jul/16	Poço	0,7	L/s	7,40	11,00	3,60
