RELATÓRIO DE MONITORIZAÇÃO DE NASCENTES, POÇOS E FUROS ARTESIANOS

Conceção/Construção do novo Túnel de Águas Santas

MAIO 2017

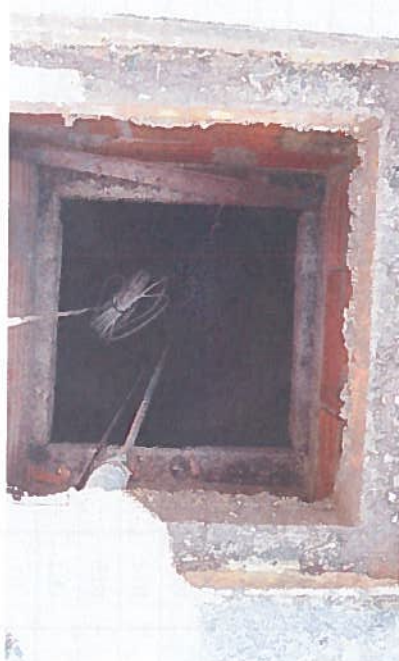
Foto:

N.º: P03	Localização administrativa:	Coordenadas:
Tipologia: Poço	Freguesia: Aguas Santas	Long = 41º11'54,22"N
Uso: Domestico e Rega	Concelho: Maia	Lat = 8º34'43,79"O
	Distrito: Porto

Detalhe do elemento: Poço em Pedra

Profundidade: 13,80m (Medição in-situ)

DADOS DA MONITORIZAÇÃO:
PONTO: P03

Campanha	Tipologia	Resultados (Caudal - L/s)	Unidades	Coluna seco (nível) (m)	Profundidade da sondagem (m)	Coluna água (m)	Parâmetros in situ			Descrição			Observações Adicionais
							pH	Condutividade (µS/cm)	Temperatura (°C)	Cor	Cheiro	Aparência	
nov/15	Poço			10,5	13,0	2,50	5,78	195,5	17,8	transparente	ausência	limpa	
dez/15	Poço			12,3	13,0	0,70							
jan/16	Poço			10,5	13,0	2,50							
fev/16	Poço			10,6	13,0	2,40	5,5	226	10,2	transparente	ausência	limpa	
mar/16	Poço			10,6	13,0	2,40							
abr/16	Poço			10,3	13,8	3,50							
mai/16	Poço			10,2	13,8	3,60	5,7	283	15,9	transparente	ausência	limpa	
jun/16	Poço			10,4	13,8	3,4							
jul/16	Poço			10,5	13,8	3,3							
ago/16	Poço			11,1	13,8	2,7	5,6	254	18,8	transparente	ausência	limpa	
set/16	Poço			10	13,8	3,8							
out/16	Poço			12,8	13,8	1							
nov/16	Poço			12,3	13,8	1,5	5,1	267	17,1	transparente	ausência	limpa	
dez/16	Poço			10,4	13,8	3,4

jan/17	Poço			11,7	13,8	2,1							
fev/17	Poço			10,9	13,8	2,9	6,55	228	17,1	transparente	ausência	limpa	
mar/17	Poço			11	13,8	2,8							
abr/17	Poço			11,3	13,8	2,5							
mai/17	Poço			11,5	13,8	2,3	5,9	236	17,8	transparente	ausência	limpa

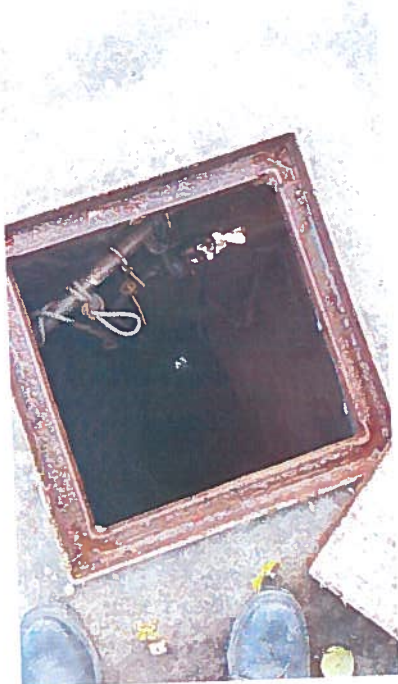
N.º: P05 Tipologia: Poço Uso: Rega	Localização administrativa: Freguesia: Aguas Santas Concelho: Maia Distrito: Porto	Coordenadas: Long = 41º12'00.20"N Lat = 8º34'36,77"O
Proprietário: Manuel Reis Lugar / Rua: Rua Drº António Barros, nº2 Contacto: Detalhe do elemento: Pedra Profundidade: 12,90 (Medição in-situ)		
Foto:

DADOS DA MONITORIZAÇÃO:
PONTO: P05

Campanha	Tipologia	Resultados (Caudal - L/s)	Unidades	Coluna seco (nível) (m)	Profundidade da sondagem (m)	Coluna água (m)	Parâmetros in situ			Descrição			Observações Adicionais
							pH	Condutividade (µS/cm)	Temperatura (°C)	Cor	Cheiro	Aparência	
nov/15	Poço			7,10	14,25	7,15	5,89	250	18,2	transparente	ausência	limpa	
dez/15	Poço			7,90	14,25	6,35							
jan/16	Poço			8,00	14,25	6,25							
fev/16	Poço			8,10	14,25	6,15	5,9	309	17,2	transparente	ausência	limpa	
mar/16	Poço			7,85	14,25	6,40							
abr/16	Poço			7,50	12,90	5,40							
mai/16	Poço			7,45	12,90	5,45	6	319	16,6	transparente	ausência	limpa	
jun/16	Poço			7,30	12,90	5,60							
jul/16	Poço			7,90	12,90	5,00							
ago/16	Poço			7,80	12,90	5,10	5,3	262	18,8	transparente	ausência	limpa	
set/16	Poço			6,20	12,90	6,80							
out/16	Poço			6,70	12,90	6,20							
nov/16	Poço			6,60	12,90	6,30	5,9	313	19,8	transparente	ausência	limpa	
dez/16	Poço			8,00	12,90	4,90

jan/17	Poço			8,40	12,90	4,50							
fev/17	Poço			7,40	12,90	5,50	6,56	385	17,3	transparente	ausência	limpa	
mar/17	Poço			8,00	12,90	4,90							
abr/17	Poço			8,10	12,90	4,80							
mai/17	Poço			8,00	12,90	4,90	6,1	281	18,6	transparente	ausência	limpa

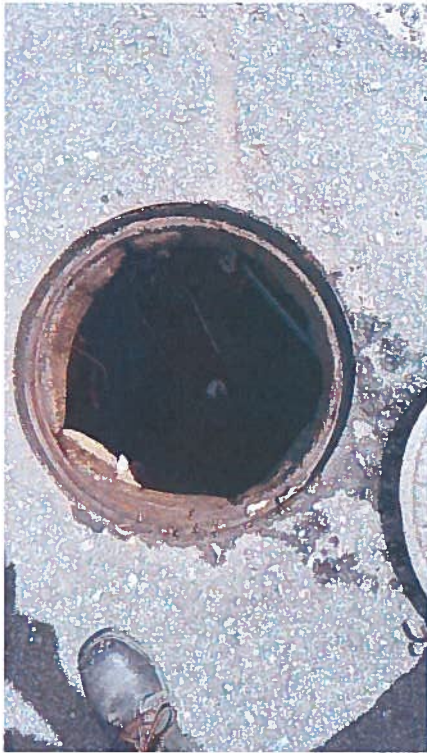
<p>N.º: P06 Tipologia: Poço Uso: Domestico e Rega</p>	<p>Localização administrativa: Freguesia: Aguas Santas Concelho: Maia Distrito: Porto</p>	<p>Coordenadas: Long = 41º12'02.43"N Lat = 8º34'32,02"O</p>
<p>Proprietário: --- Lugar / Rua: Rua Joaquim Moutinho Valinhas Contacto: Detalhe do elemento: Pedra Profundidade: 8,80 (Medição in-situ)</p>		
<p>Foto:</p> <div style="text-align: center;">

DADOS DA MONITORIZAÇÃO:
PONTO: P06

Campanha	Tipologia	Resultados (Caudal - L/s)	Unidades	Coluna seco (nível) (m)	Profundidade da sondagem (m)	Coluna água (m)	Parâmetros in situ			Descrição			Observações Adicionais
							pH	Condutividade (µS/cm)	Temperatura (°C)	Cor	Cheiro	Aparência	
nov/15	Poço			5,50	9,20	3,70	5,44	289	19,9	transparente	ausência	limpa	
dez/15	Poço			5,70	9,20	3,50							
jan/16	Poço			4,50	9,20	4,70							
fev/16	Poço			4,20	9,20	5,00	5,2	293	16,1	transparente	ausência	limpa	
mar/16	Poço												veículo em cima da tampa
abr/16	Poço			4,20	8,80	4,60							
mai/16	Poço												
jun/16	Poço			5,40	8,80	3,40							veículo em cima da tampa
jul/16	Poço			5,50	8,80	3,30							
ago/16	Poço			5,70	8,80	3,10	5,1	314	18,5	transparente	ausência	limpa	
set/16	Poço			4,20	8,80	4,20							
out/16	Poço			5,00	8,80	3,80							
nov/16	Poço			4,90	8,80	3,90	4,6	320	18,6	transparente	ausência	limpa	
dez/16	Poço			5,50	8,80	3,30

jan/17	Poço			5,80	8,80	3,00							
fev/17	Poço												veículo em cima da tampa
mar/17	Poço			5,00	8,80	3,80							
abr/17	Poço												veículo em cima da tampa
mai/17	Poço			6,40	8,80	2,40	6,4	380	21,3	transparente	ausência	limpa

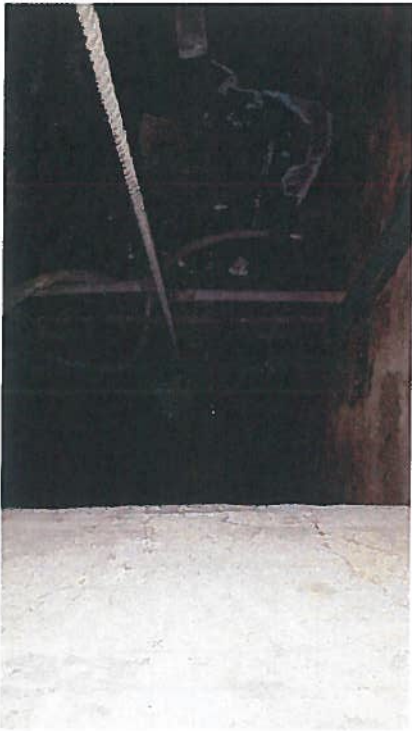
<p>N.º: P08 Tipologia: Poço Uso: Doméstico</p>	<p>Localização administrativa: Freguesia: Aguas Santas Concelho: Maia Distrito: Porto</p>	<p>Coordenadas: Long = 41º12'00,10"N Lat = 8º34'32,57"O</p>
<p>Proprietário: Candido Manuel Neves Ribeiro Lugar / Rua: Rua Dom Afonso Henriques, nº 2999 Contacto: 936167734 Detalhe do elemento: --- Profundidade: 14,50m (Medição in situ)</p>		
<p>Foto:</p> <div style="text-align: center;">

PONTO: P08

Campanha	Tipologia	Resultados (Caudal - L/s)	Unidades	Coluna seco (nível) (m)	Profundidade da sondagem (m)	Coluna água (m)	Parâmetros in situ			Descrição			Observações Adicionais
							pH	Condutividade (µS/cm)	Temperatura (°C)	Cor	Cheiro	Aparência	
nov/15	Poço			7,00	14,00	7,00	5,83	376	17,9	transparente	ausência	limpa	Colheita efetuada numa torneira
dez/15	Poço												Proprietário ausente
jan/16	Poço			4,80	14,00	9,20							
fev/16	Poço	4	L/s	6,35	14,00	7,65	6	339	17,4	transparente	ausência	limpa	
mar/16	Poço			3,60	14,00	11,00							
abr/16	Poço	2,1	L/s	3,80	14,50	10,70							Colheita efetuada numa torneira
mai/16	Poço	2	L/s	3,80	14,50	10,70	6,2	362	15,2	transparente	ausência	limpa	Colheita efetuada numa torneira
jun/16	Poço	2	L/s	4,50	14,50	10,00							Colheita efetuada numa torneira
jul/16	Poço	0,6	L/s	4,40	14,50	10,10							Colheita efetuada numa torneira
ago/16	Poço	2	L/s	6,40	14,50	8,10	5,5	313	20,1	transparente	ausência	limpa	Colheita efetuada numa torneira

set/16	Poço	1,3	L/s	8,50	14,50	6,00							Colheita efetuada numa torneira
out/16	Poço	1,2	L/s	6,30	14,50	8,20							Colheita efetuada numa torneira
nov/16	Poço	1,4	L/s	6,80	14,50	7,70	5	350	18,2	transparente	ausência	limpa	Colheita efetuada numa torneira
dez/16	Poço	1	L/s	5,70	14,50	8,80							Colheita efetuada numa torneira
jan/17	Poço			6,30	14,50	8,20							
fev/17	Poço	1,8	L/s	5,50	14,50	9,00	6,51	380	17,1	transparente	ausência	limpa	Colheita efetuada numa torneira
mar/17	Poço												Proprietário ausente
abr/17	Poço	1,2	L/s	5,40	14,50	9,10							
mai/17	Poço	1,4	L/s	5,60	14,50	8,90	5,9	291	19,8	transparente	ausência	limpa

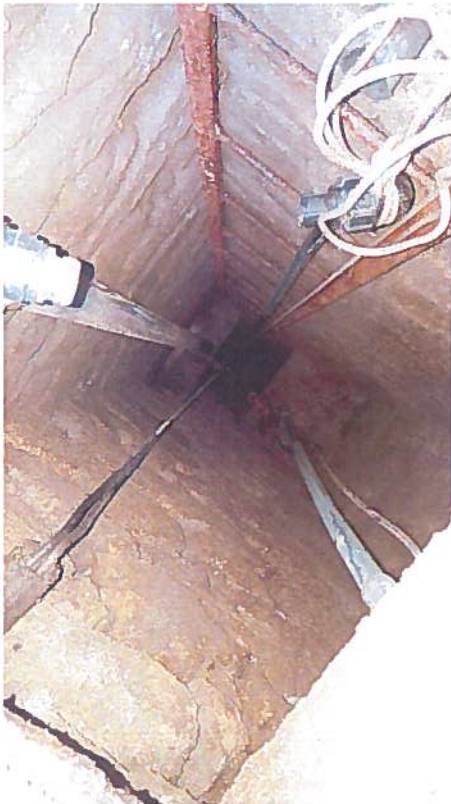
N.º: P12 Tipologia: Poço Uso: Doméstico	Localização administrativa: Freguesia: Aguas Santas Concelho: Maia Distrito: Porto	Coordenadas: Long = 41º11'59,65"N Lat = 8º34'29,37"O
Proprietário: Domingos Moutinho de Almeida Branco Lugar / Rua: Rua Dom Afonso Henriques, nº 2302 Contacto: 229720730 Detalhe do elemento: Poço em Pedra Profundidade: 10,50m (Medição in-situ)		
Foto:

Observações: O elemento encontra-se seco.
