# RELATÓRIO DE MONITORIZAÇÃO DE NASCENTES, POÇOS E FUROS ARTESIANOS

**Conceção/Construção do novo Túnel de Águas Santas**

**SUMALAB**

**MARÇO 2016**

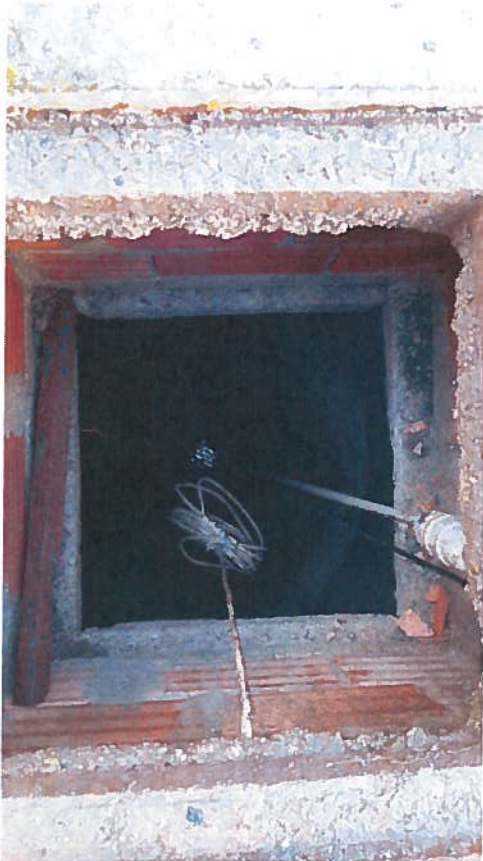
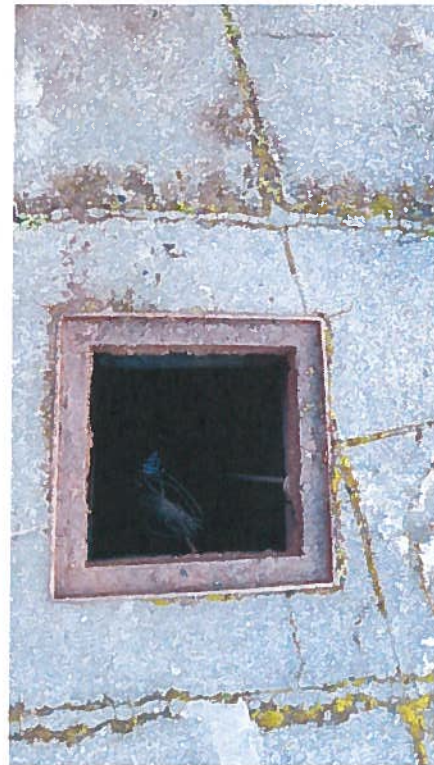
**PONTO: P03**

**Detalhe do elemento:** Poço em Pedra

**Profundidade:** 13,0m (Medição in-situ)

| Campanha | Tipologia | Resultados<br>(Coluna água /<br>Caudal /<br>Débito) | Unidades | Coluna<br>seco<br>(nível)<br>(m) | Profundidade<br>da sondagem<br>(m) | Coluna<br>água (m) | Parâmetros in situ | | | Descrição | | | Observações<br>Adicionais |
|---|---|---|---|---|---|---|---|---|---|---|---|---|---|
| mar/16 | Poço | | | 10,6 | 13,0 | 2,40 | | | | | | | |

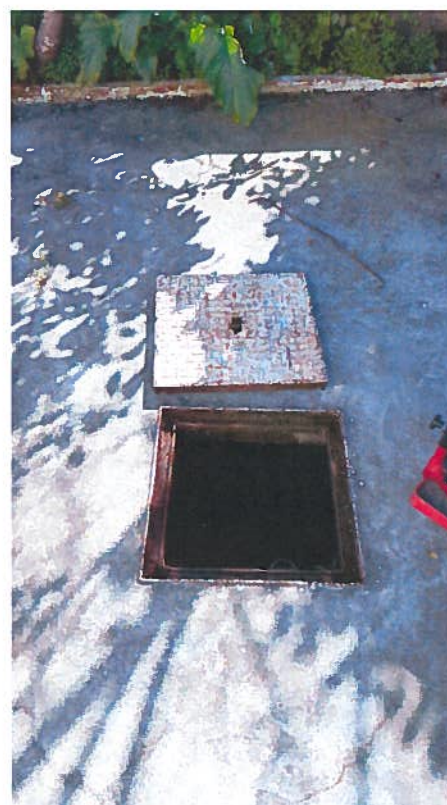
**PONTO: P05**

**Detalhe do elemento:** Pedra

**Profundidade:** 14,25 (Medição in-situ)

| Campanha | Tipologia | Resultados<br>(Coluna<br>água /<br>Caudal /<br>Débito) | Unidades | Coluna<br>seco<br>(nível)<br>(m) | Profundidade<br>da sondagem<br>(m) | Coluna<br>água (m) | Parâmetros in situ | | | Descrição | | | Observações<br>Adicionais |
|---|---|--|---|---|---|---|---|---|---|---|---|---|---|
| mar/16 | Poço | | | 7,85 | 14,25 | 6,40 | | | | | | | |

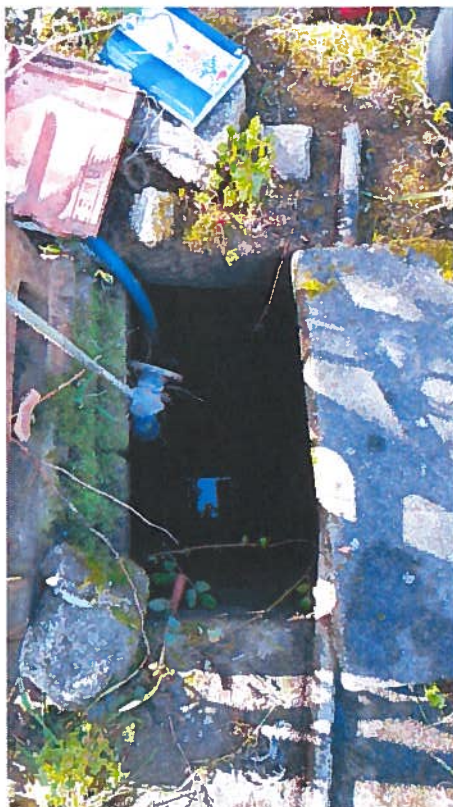
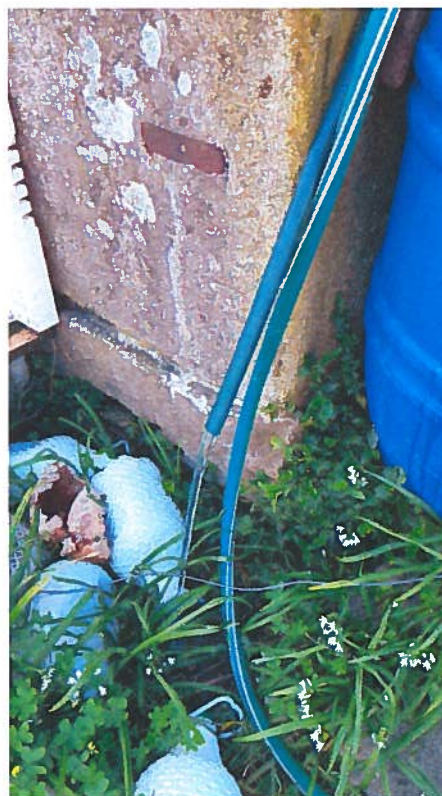
**PONTO: P07**

No que concerne ao ponto 7, na campanha referente aos meses de janeiro e fevereiro, verifica-se um ligeiro decréscimo nos valores da coluna de água, sendo que no mês de março voltou a verificar-se valores idênticos à campanha de referência.

**Proprietário:** Candido Manuel Neves Ribeiro  
**Lugar / Rua:** Rua Dom Afonso Henriques, nº 2999  
**Contacto:** 936167734  
**Detalhe do elemento:** Poço em Pedra  
**Profundidade:** 13,60m (Medição in-situ)

| Campanha | Tipologia | Resultados<br>(Coluna água /<br>Caudal / Débito) | Unidades | Coluna<br>seco<br>(nível)<br>(m) | Profundidade<br>da sondagem<br>(m) | Coluna<br>água (m) | Parâmetros in situ | | | Descrição | | | Observações<br>Adicionais |
|---|---|--|---|---|---|---|---|---|---|---|---|---|---|
| mar/16 | Poço | 0,3 L/s | | 9,60 | 13,60 | 5,10 | | | | | | | |

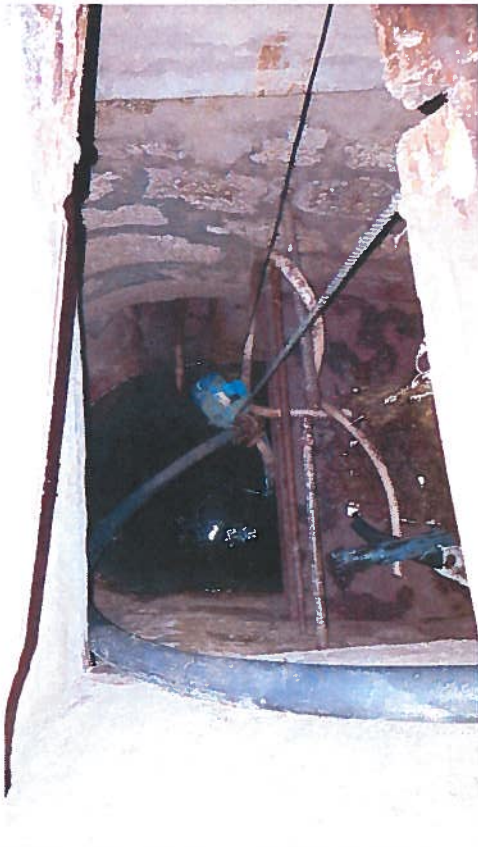
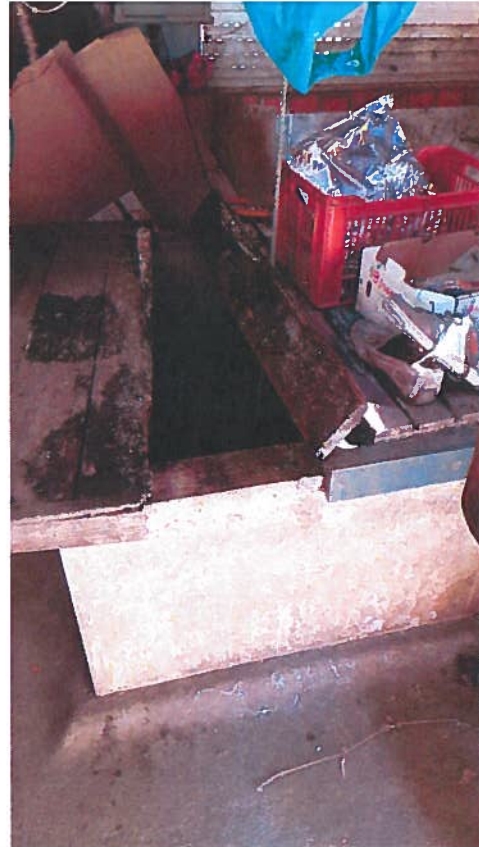
No que diz respeito ao ponto 8, tem-se verificado um ligeiro aumento da coluna de água no decorrer da campanha.

**Profundidade:** 14m (Medição in situ)

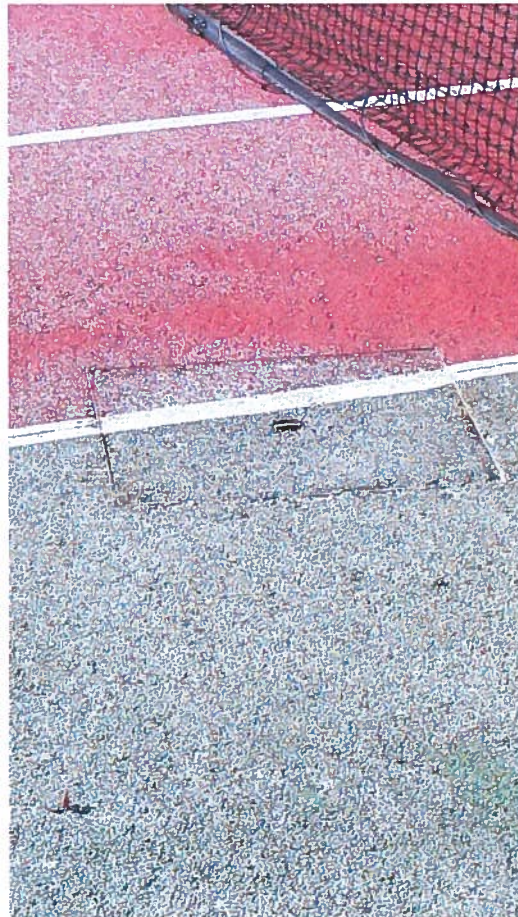
Elemento encontra-se selado, não é possível abrir a tampa.

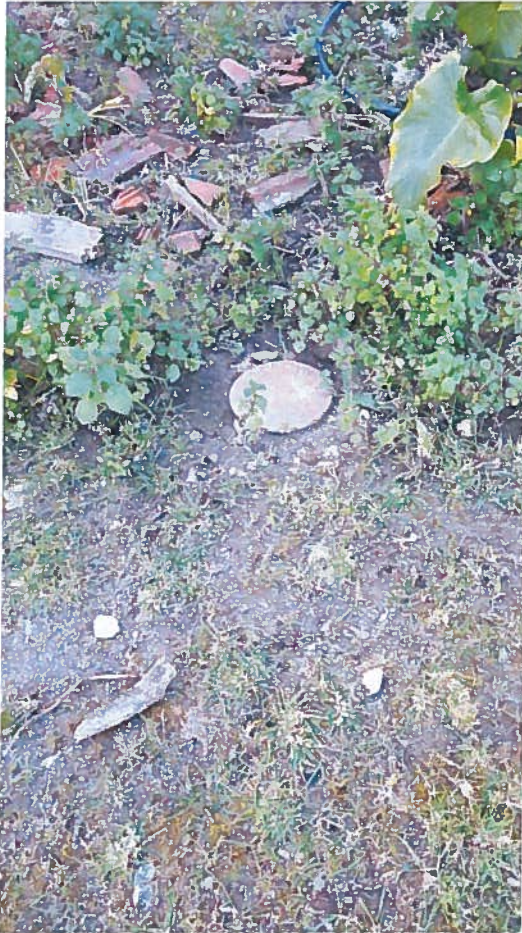
| <p><b>Observações:</b><br/> Impossível abrir o furo.</p> | | |

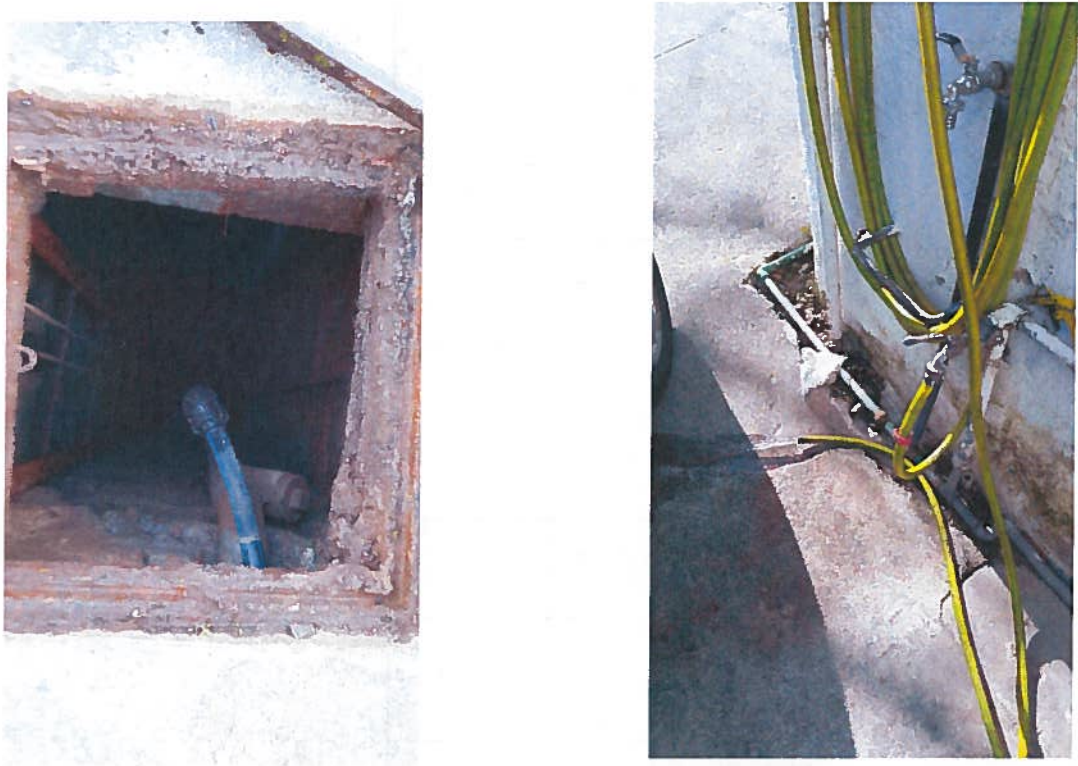
| <b>Proprietário:</b> Domingos Moutinho de Almeida Branco<br><b>Lugar / Rua:</b> Rua Dom Afonso Henriques, nº 2302<br><b>Contacto:</b> 229720730<br><b>Detalhe do elemento:</b> Poço em Pedra<br><b>Profundidade:</b> 12,30m (Medição in-situ) | | |
| The first photograph shows a square opening in a concrete wall leading into a dark, narrow shaft. A blue pipe is visible inside the shaft. The second photograph shows a close-up of the well's interior, focusing on the plumbing. Several yellow and black pipes are bundled together and connected to a metal fitting on the wall. A blue pipe is also visible in the background. | | |

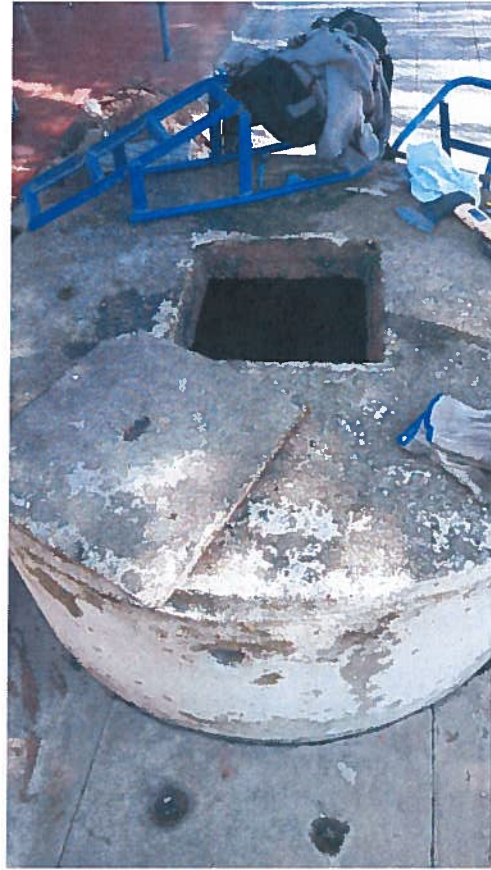
**Profundidade: 12m (Medição in-situ)**

Colheita efetuada numa torneira.
