RELATÓRIO DE MONITORIZAÇÃO DE NASCENTES, POÇOS E FUROS ARTESIANOS

Conceção/Construção do novo Túnel de Águas Santas

MARÇO 2017

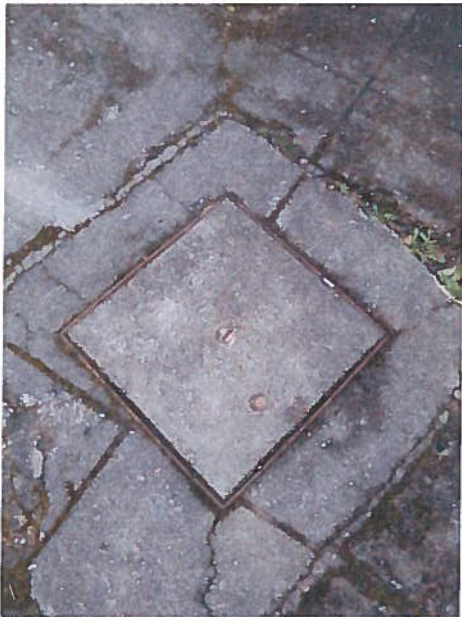
N.º: P03 Tipologia: Poço Uso: Domestico e Rega	Localização administrativa: Freguesia: Aguas Santas Concelho: Maia Distrito: Porto	Coordenadas: Long = 41º11'54,22"N Lat = 8º34'43,79"O
Proprietário: Isabel Moreira Lugar / Rua: Rua Drº António Santos, nº295, 2ºEsq Contacto: 229711881 Detalhe do elemento: Poço em Pedra Profundidade: 10,20m (Medição in-situ)		
Foto:

jan/17	Poço			11,7	13,8	2,1							
fev/17	Poço			10,9	13,8	2,9	6,55	228	17,1	transparente	ausência	limpa	
mar/17	Poço			11	13,8	2,8

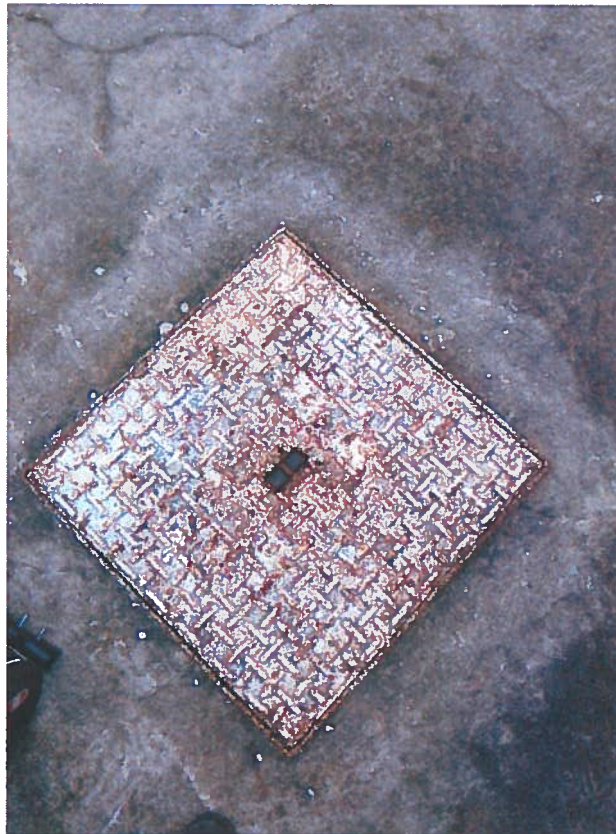
N.º: P05 Tipologia: Poço Uso: Rega	Localização administrativa: Freguesia: Aguas Santas Concelho: Maia Distrito: Porto	Coordenadas: Long = 41º12'00.20"N Lat = 8º34'36,77"O
---	---	---

Proprietário: Manuel Reis
Lugar / Rua: Rua Drº António Barros, nº2
Contacto:
Detalhe do elemento: Pedra
Profundidade: 12,90 (Medição in-situ)

jan/17	Poço			8,40	12,90	4,50							
fev/17	Poço			7,40	12,90	5,50	6,56	385	17,3	transparente	ausência	limpa	
mar/17	Poço			8,00	12,90	4,90

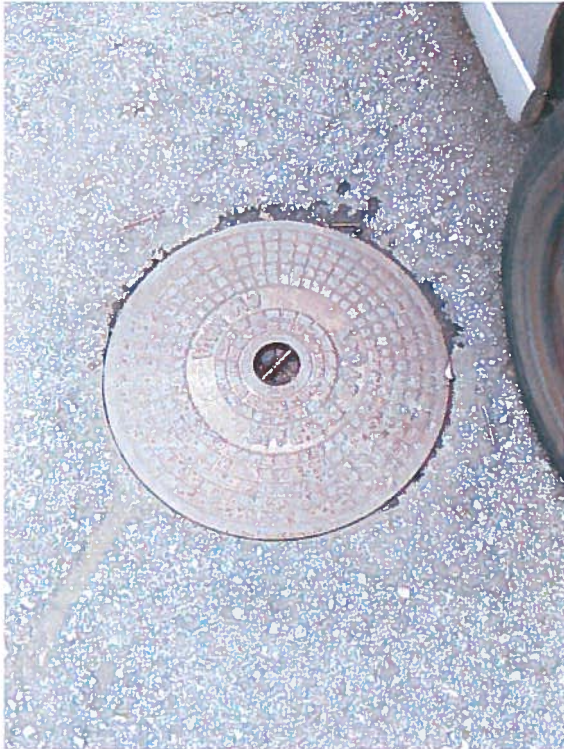
N.º: P06 Tipologia: Poço Uso: Domestico e Rega	Localização administrativa: Freguesia: Aguas Santas Concelho: Maia Distrito: Porto	Coordenadas: Long = 41º12'02.43"N Lat = 8º34'32,02"O
Proprietário: --- Lugar / Rua: Rua Joaquim Moutinho Valinhas Contacto: Detalhe do elemento: Pedra Profundidade: 8,80 (Medição in-situ)		
Foto:

jan/17	Poço			5,80	8,80	3,00							
fev/17	Poço												veículo em cima da tampa do poço
mar/17	Poço			5,00	8,80	3,80

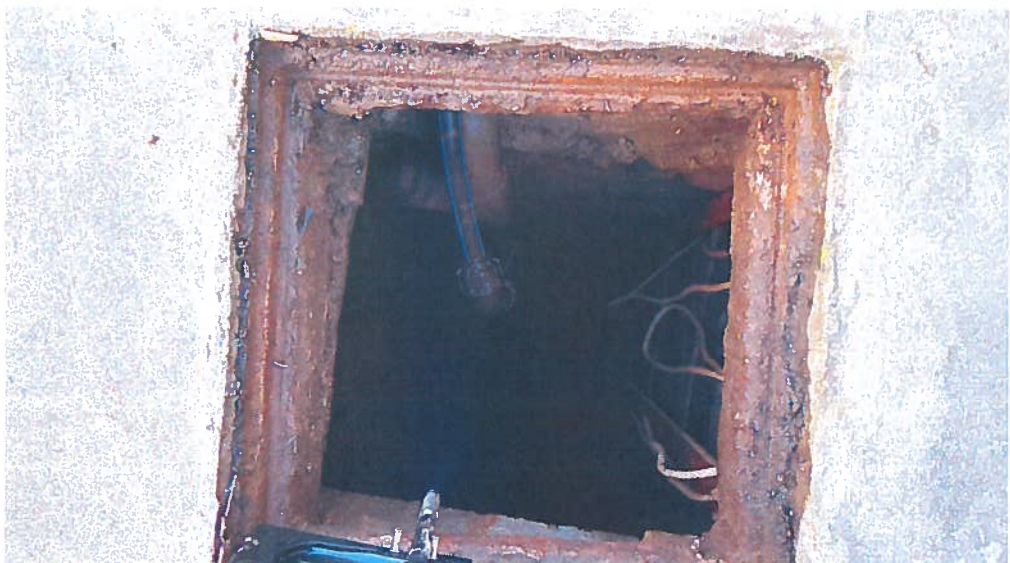
N.º: P12 Tipologia: Poço Uso: Doméstico	Localização administrativa: Freguesia: Aguas Santas Concelho: Maia Distrito: Porto	Coordenadas: Long = 41º11'59,65"N Lat = 8º34'29,37"O
Proprietário: Domingos Moutinho de Almeida Branco Lugar / Rua: Rua Dom Afonso Henriques, nº 2302 Contacto: 229720730 Detalhe do elemento: Poço em Pedra Profundidade: 10,50m (Medição in-situ)		
Foto:

out/16	Poço			10,30	11,00	0,70							Pouca água, bomba não puxa água.
nov/16	Poço												Sem água.
dez/16	Poço			10,65	11,00	0,35							
jan/17	Poço			10,70	11,00	0,30							Nível da água inferior à bombagem
fev/17	Poço			10,70	11,00	0,30							Nível da água inferior à bombagem
mar/17	Poço			10,30	11,00	0,70							Nível da água inferior à bombagem
