# RELATÓRIO DE MONITORIZAÇÃO DE NASCENTES, POÇOS E FUROS ARTESIANOS

**Conceção/Construção do novo Túnel de Águas Santas**

**NOVEMBRO 2016**

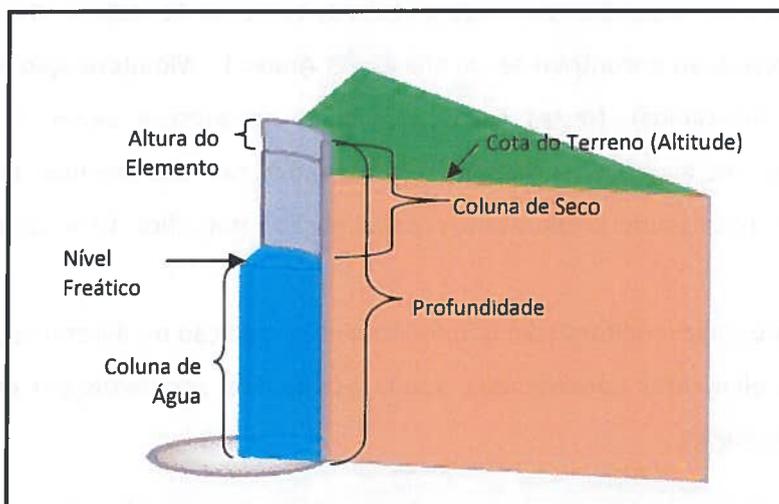
**Figura 3.1** – Esquema representativo da metodologia utilizada na medição do nível freático dos poços.

Na Figura 3.1 apresenta-se, em esquema, a metodologia utilizada na medição do nível freático dos poços, bem como a terminologia utilizada.

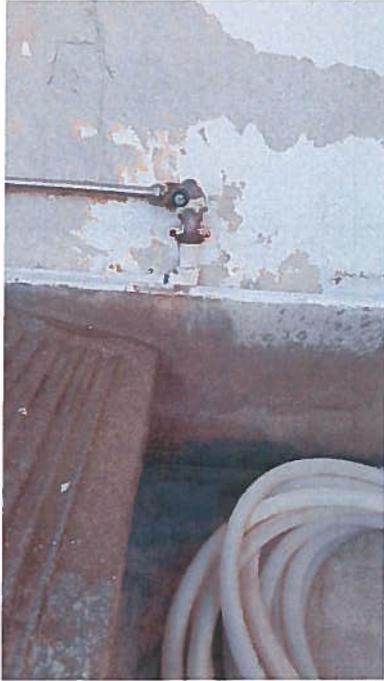
set/16	Furo	1,5	L/s										Colheita efetuada numa torneira
out/16	Furo	1,4	L/s										Colheita efetuada numa torneira
nov/16	Furo												Colheita efetuada numa torneira
													Sem água. Possibilidade da água do poço estar desligada.

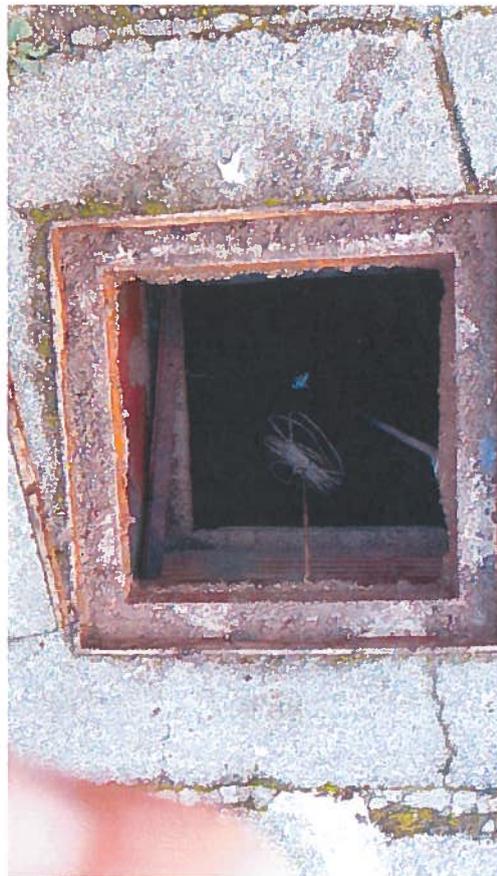
<b>N.º:</b> P03	<b>Localização administrativa:</b>	<b>Coordenadas:</b>
<b>Tipologia:</b> Poço	<b>Freguesia:</b> Aguas Santas	<b>Long =</b> 41º11'54,22"N
<b>Uso:</b> Domestico e Rega	<b>Concelho:</b> Maia	<b>Lat =</b> 8º34'43,79"O
	<b>Distrito:</b> Porto

**Detalhe do elemento:** Poço em Pedra

**Profundidade:** 10,20m (Medição in-situ)

Campanha	Tipologia	Resultados (Caudal - L/s)	Unidades	Coluna seco (nível) (m)	Profundidade da sondagem (m)	Coluna água (m)	Parâmetros in situ			Descrição			Observações Adicionais
							pH	Condutividade (µS/cm)	Temperatura (°C)	Cor	Cheiro	Aparência	
nov/15	Poço			10,5	13,0	2,50	5,78	195,5	17,8	transparente	ausência	limpa	
dez/15	Poço			12,3	13,0	0,70							
jan/16	Poço			10,5	13,0	2,50							
fev/16	Poço			10,6	13,0	2,40	5,5	226	10,2	transparente	ausência	limpa	
mar/16	Poço			10,6	13,0	2,40							
abr/16	Poço			10,3	13,8	3,50							
mai/16	Poço			10,2	13,8	3,60	5,7	283	15,9	transparente	ausência	limpa	
jun/16	Poço			10,4	13,8	3,4							
jul/16	Poço			10,5	13,8	3,3							
ago/16	Poço			11,1	13,8	2,7	5,6	254	18,8	transparente	ausência	limpa	
set/16	Poço			10	13,8	3,8							
out/16	Poço			12,8	13,8	1							
nov/16	Poço			12,3	13,8	1,5	5,1	267	17,1	transparente	ausência	limpa

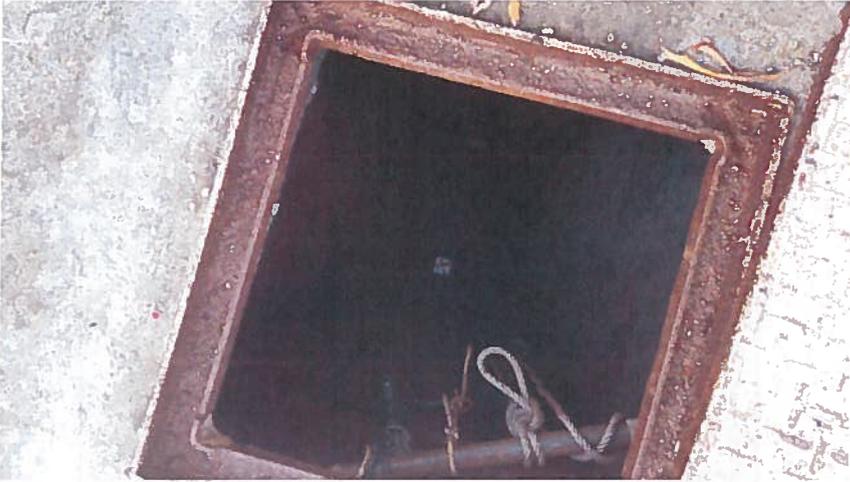
Campanha	Tipologia	Resultados (Caudal - L/s)	Unidades	Coluna seco (nível) (m)	Profundidade da sondagem (m)	Coluna água (m)	Parâmetros in situ			Descrição			Observações Adicionais
							pH	Condutividade (µS/cm)	Temperatura (°C)	Cor	Cheiro	Aparência	
nov/15	Poço			7,10	14,25	7,15	5,89	250	18,2	transparente	ausência	limpa	
dez/15	Poço			7,90	14,25	6,35							
jan/16	Poço			8,00	14,25	6,25							
fev/16	Poço			8,10	14,25	6,15	5,9	309	17,2	transparente	ausência	limpa	
mar/16	Poço			7,85	14,25	6,40							
abr/16	Poço			7,50	12,90	5,40							
mai/16	Poço			7,45	12,90	5,45	6	319	16,6	transparente	ausência	limpa	
jun/16	Poço			7,30	12,90	5,60							
jul/16	Poço			7,90	12,90	5,00							
ago/16	Poço			7,80	12,90	5,10	5,3	262	18,8	transparente	ausência	limpa	
set/16	Poço			6,20	12,90	6,80							
out/16	Poço			6,70	12,90	6,20							
nov/16	Poço			6,60	12,90	6,30	5,9	313	19,8	transparente	ausência	limpa

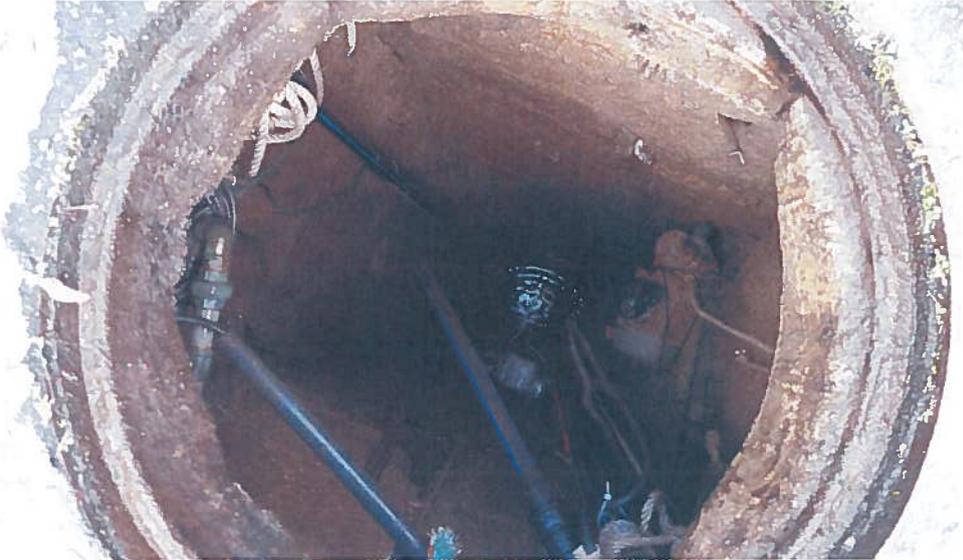
Campanha	Tipologia	Resultados (Caudal - L/s)	Unidades	Coluna seco (nível) (m)	Profundidade da sondagem (m)	Coluna água (m)	Parâmetros in situ			Descrição			Observações Adicionais
							pH	Condutividade ( $\mu\text{S/cm}$ )	Temperatura ( $^{\circ}\text{C}$ )	Cor	Cheiro	Aparência	
nov/15	Poço			5,50	9,20	3,70	5,44	289	19,9	transparente	ausência	limpa	
dez/15	Poço			5,70	9,20	3,50							
jan/16	Poço			4,50	9,20	4,70							
fev/16	Poço			4,20	9,20	5,00	5,2	293	16,1	transparente	ausência	limpa	
mar/16	Poço												veículo em cima da tampa do poço
abr/16	Poço			4,20	8,80	4,60							
mai/16	Poço												veículo em cima da tampa do poço
jun/16	Poço			5,40	8,80	3,40							
jul/16	Poço			5,50	8,80	3,30							
ago/16	Poço			5,70	8,80	3,10	5,1	314	18,5	transparente	ausência	limpa	
set/16	Poço			4,20	8,80	4,20							
out/16	Poço			5,00	8,80	3,80							
nov/16	Poço			4,90	8,80	3,90	4,6	320	18,6	transparente	ausência	limpa

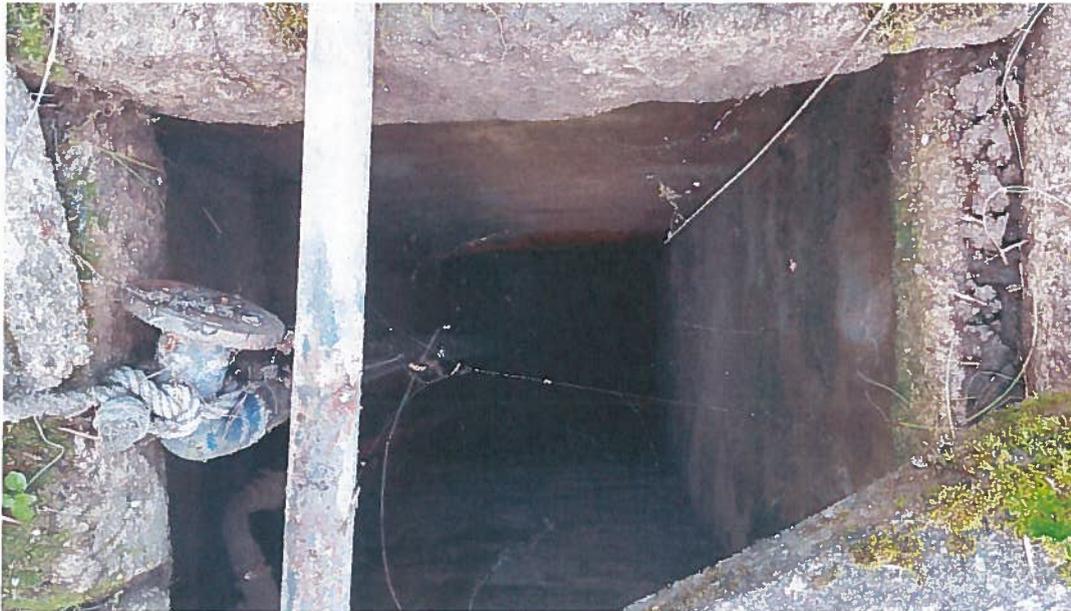
<b>N.º: P07</b>	<b>Localização administrativa:</b>	<b>Coordenadas:</b>
<b>Tipologia: Poço</b>	<b>Freguesia: Aguas Santas</b>	<b>Long = 41º11'58,37"N</b>
<b>Uso: Domestico e Rega</b>	<b>Concelho: Maia</b>	<b>Lat = 8º34'33,41"O</b>
	<b>Distrito: Porto</b>

**Detalhe do elemento:** Poço em Pedra

**Profundidade:** 13,90m (Medição in-situ)

Poço seco.

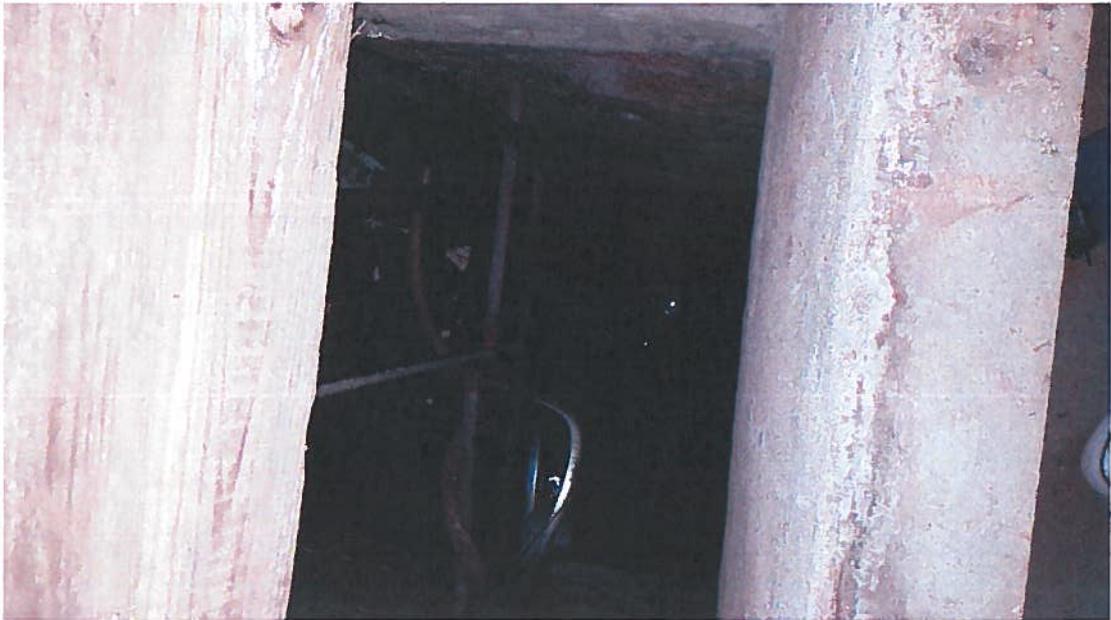
set/16	Poço	1,3	L/s	8,50	14,50	6,00							Colheita efetuada numa torneira
out/16	Poço	1,2	L/s	6,30	14,50	8,20							Colheita efetuada numa torneira
nov/16	Poço	1,4	L/s	6,80	14,50	7,70	5	350	18,2	transparente	ausência	limpa	Colheita efetuada numa torneira

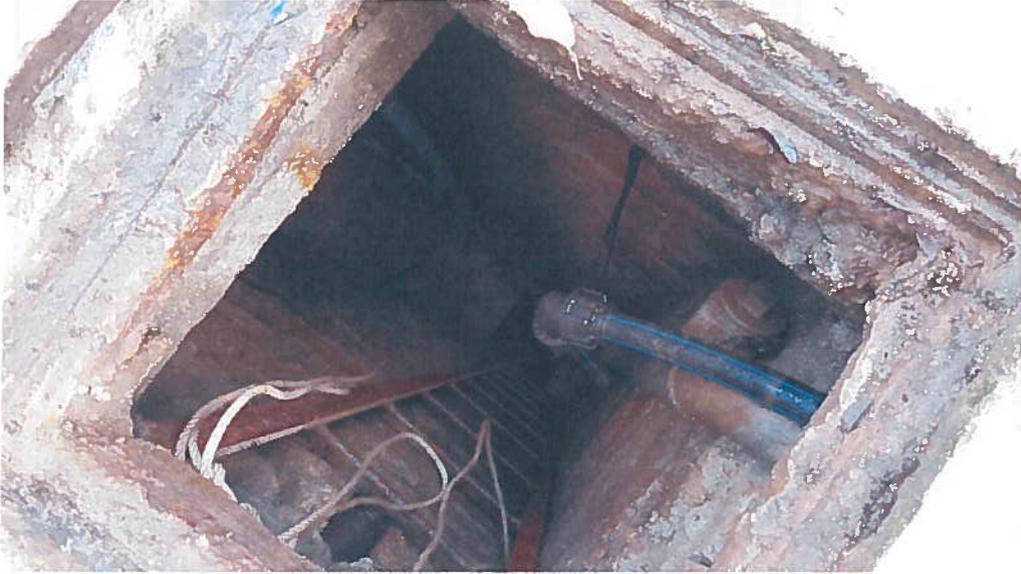
out/16	Poço			10,30	11,00	0,70							Pouca água, bomba não puxa água.
nov/16	Poço												Sem água.
