# RELATÓRIO DE MONITORIZAÇÃO DE NASCENTES, POÇOS E FUROS ARTESIANOS

**Conceção/Construção do novo Túnel de Águas Santas**

**OUTUBRO 2016**

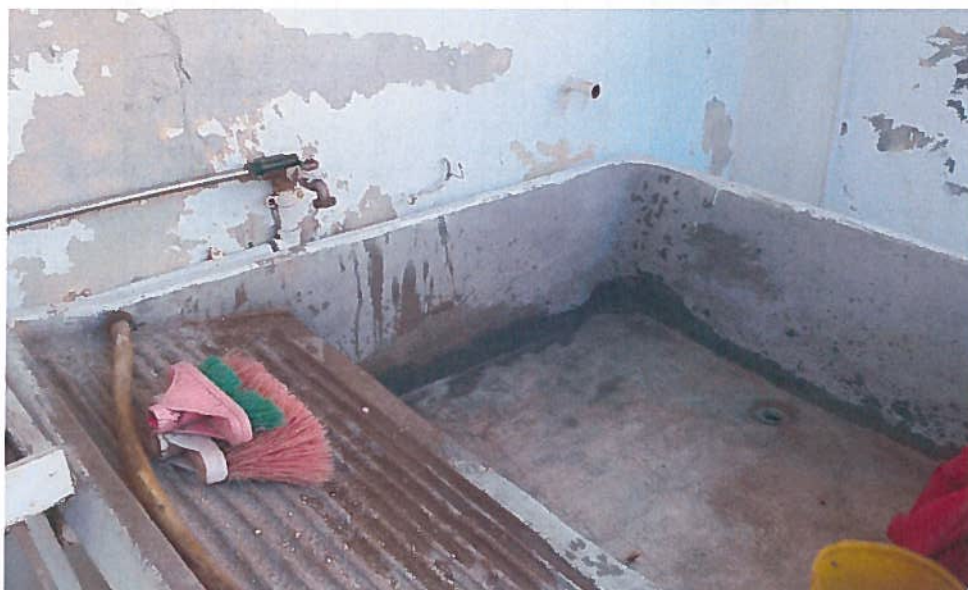
set/16	Furo	1,5	L/s										Colheita efetuada numa torneira
out/16	Furo	1,4	L/s										Colheita efetuada numa torneira

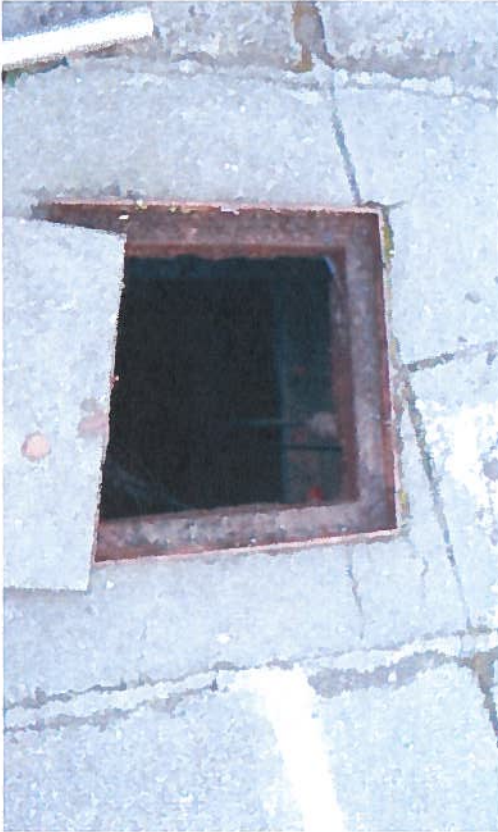
Campanha	Tipologia	Resultados (Caudal - L/s)	Unidades	Coluna seco (nível) (m)	Profundidade da sondagem (m)	Coluna água (m)	Parâmetros in situ			Descrição			Observações Adicionais
							pH	Condutividade (µS/cm)	Temperatura (°C)	Cor	Cheiro	Aparência	
nov/15	Poço			10,5	13,0	2,50	5,78	195,5	17,8	transparente	ausência	limpa	
dez/15	Poço			12,3	13,0	0,70							
jan/16	Poço			10,5	13,0	2,50							
fev/16	Poço			10,6	13,0	2,40	5,5	226	10,2	transparente	ausência	limpa	
mar/16	Poço			10,6	13,0	2,40							
abr/16	Poço			10,3	13,8	3,50							
mai/16	Poço			10,2	13,8	3,60	5,7	283	15,9	transparente	ausência	limpa	
jun/16	Poço			10,4	13,8	3,4							
jul/16	Poço			10,5	13,8	3,3							
ago/16	Poço			11,1	13,8	2,7	5,6	254	18,8	transparente	ausência	limpa	
set/16	Poço			10	13,8	3,8							
out/16	Poço			12,8	13,8	1,0

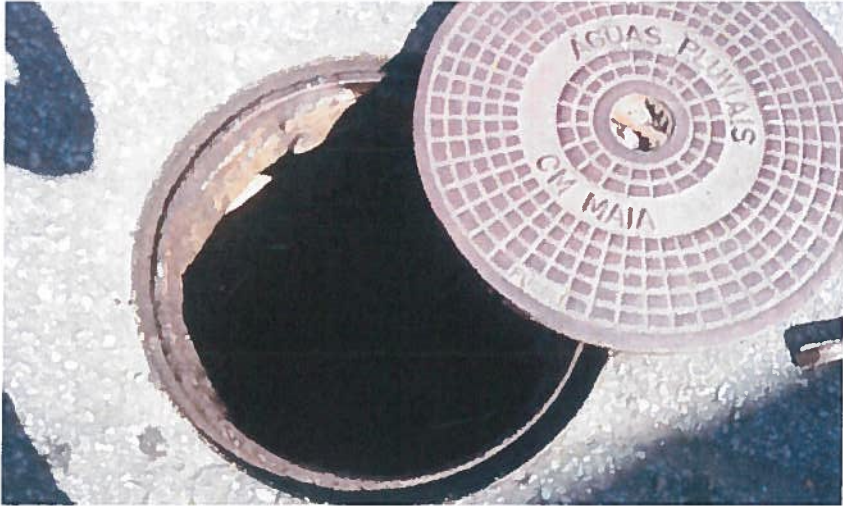
Campanha	Tipologia	Resultados (Caudal - L/s)	Unidades	Coluna seco (nível) (m)	Profundidade da sondagem (m)	Coluna água (m)	Parâmetros in situ			Descrição			Observações Adicionais
							pH	Condutividade (µS/cm)	Temperatura (°C)	Cor	Cheiro	Aparência	
nov/15	Poço			5,50	9,20	3,70	5,44	289	19,9	transparente	ausência	limpa	
dez/15	Poço			5,70	9,20	3,50							
jan/16	Poço			4,50	9,20	4,70							
fev/16	Poço			4,20	9,20	5,00	5,2	293	16,1	transparente	ausência	limpa	veículo em cima da tampa do poço
mar/16	Poço												veículo em cima da tampa do poço
abr/16	Poço			4,20	8,80	4,60							
mai/16	Poço												
jun/16	Poço			5,40	8,80	3,40							
jul/16	Poço			5,50	8,80	3,30							
ago/16	Poço			5,70	8,80	3,10	5,1	314	18,5	transparente	ausência	limpa	
set/16	Poço			4,20	8,80	4,20							
out/16	Poço			5,00	8,80	3,80

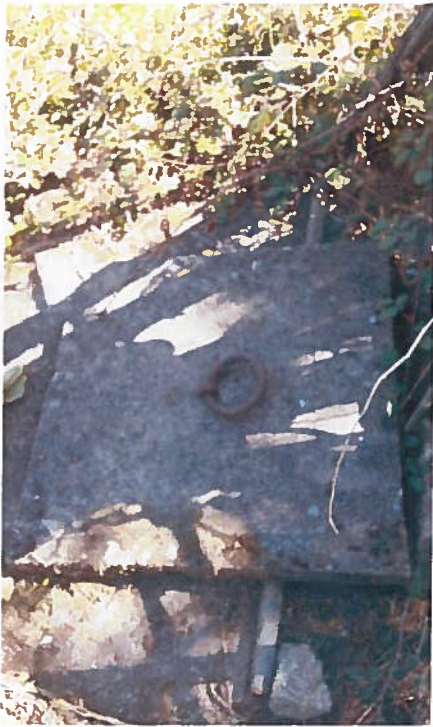
<p><b>Observações:</b> Poço seco.</p>

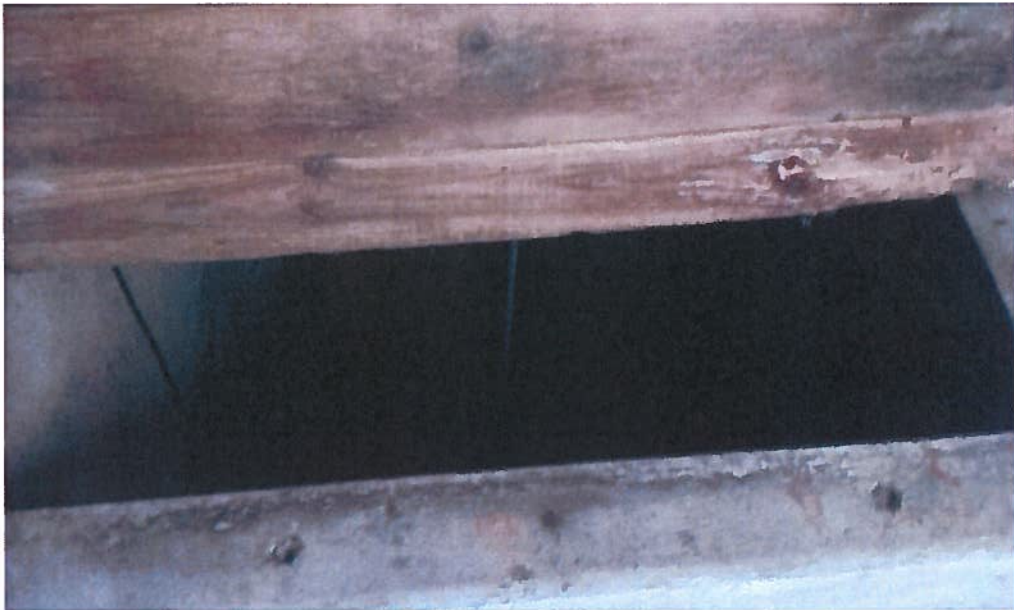
set/16	Poço	1,3	L/s	8,50	14,50	6,00							Colheita efetuada numa torneira
out/16	Poço	1,2	L/s	6,30	14,50	8,20							Colheita efetuada numa torneira

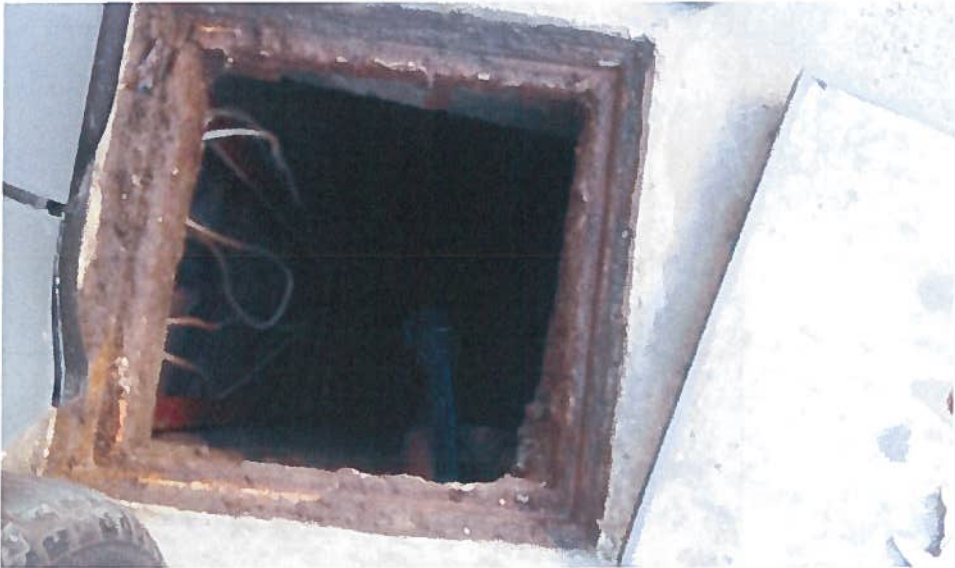
out/16	Poço			10,30	11,00	0,70							Pouca água, bomba não puxa água.
