RELATÓRIO DE MONITORIZAÇÃO DE NASCENTES, POÇOS E FUROS ARTESIANOS

Conceção/Construção do novo Túnel de Águas Santas

SETEMBRO 2016

RELATÓRIO DE MONITORIZAÇÃO DE NASCENTES, POÇOS E FUROS ARTESIANOS – DURANTE A CONSTRUÇÃO

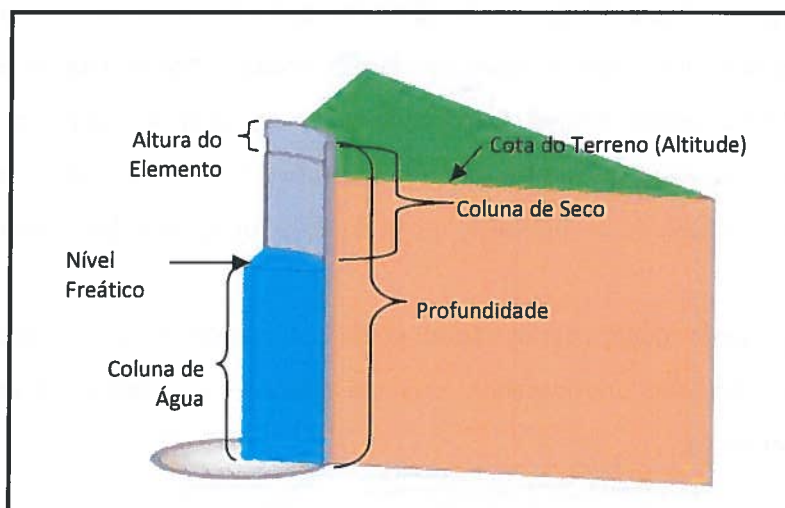
Figura 3.1 – Esquema representativo da metodologia utilizada na medição do nível freático dos poços.

Na Figura 3.1 apresenta-se, em esquema, a metodologia utilizada na medição do nível freático dos poços, bem como a terminologia utilizada.

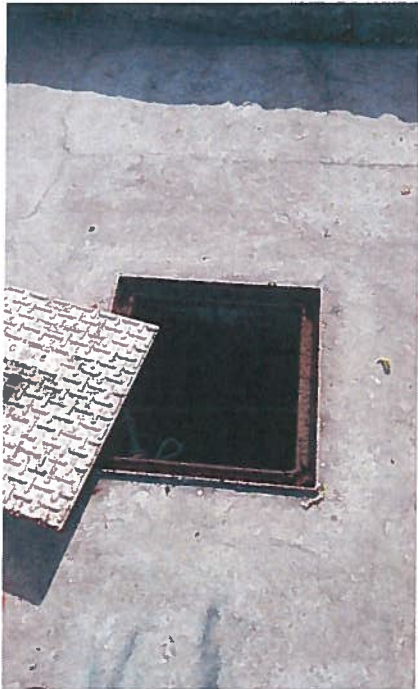
PONTO: P05

Campanha	Tipologia	Resultados (Caudal - L/s)	Unidades	Coluna seco (nível) (m)	Profundidade da sondagem (m)	Coluna água (m)	Parâmetros in situ			Descrição			Observações Adicionais
							pH	Condutividade (µS/cm)	Temperatura (°C)	Cor	Cheiro	Aparência	
nov/15	Poço			7,10	14,25	7,15	5,89	250	18,2	transparente	ausência	limpa	
dez/15	Poço			7,90	14,25	6,35							
jan/16	Poço			8,00	14,25	6,25							
fev/16	Poço			8,10	14,25	6,15	5,9	309	17,2	transparente	ausência	limpa	
mar/16	Poço			7,85	14,25	6,40							
abr/16	Poço			7,50	12,90	5,40							
mai/16	Poço			7,45	12,90	5,45	6	319	16,6	transparente	ausência	limpa	
jun/16	Poço			7,30	12,90	5,60							
jul/16	Poço			7,90	12,90	5,00							
ago/16	Poço			7,80	12,90	5,10	5,3	262	18,8	transparente	ausência	limpa	
set/16	Poço			6,20	12,90	6,80

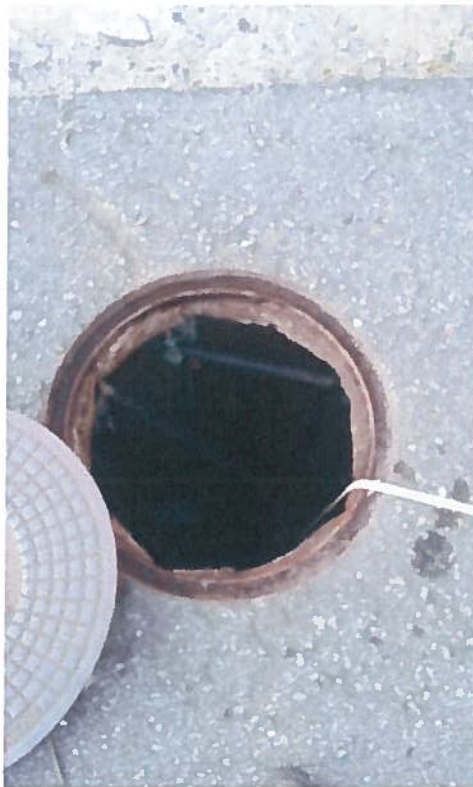
N.º: P06 Tipologia: Poço Uso: Domestico e Rega	Localização administrativa: Freguesia: Aguas Santas Concelho: Maia Distrito: Porto	Coordenadas: Long = 41º12'02.43"N Lat = 8º34'32,02"O
---	---	---

Detalhe do elemento: Pedra

Profundidade: 8,80 (Medição in-situ)

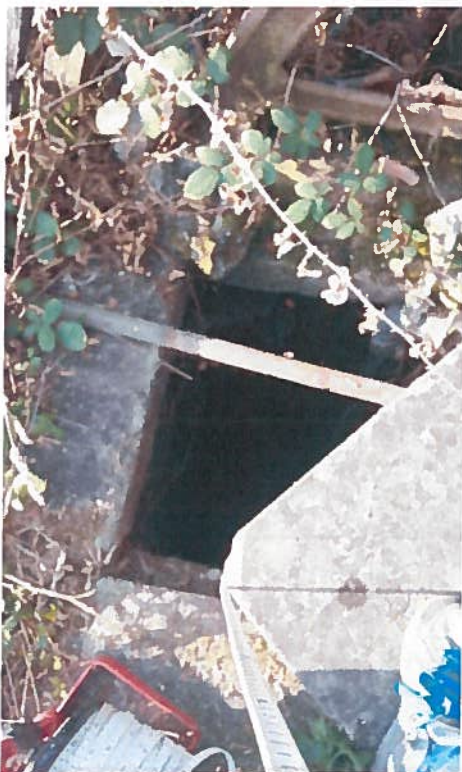
A presente campanha visa caracterizar a situação existente a nível de produtividade das captações envolventes ao projecto, existindo algumas situações relevantes a referir: O P07 secou, informação confirmada com o proprietário da casa. Relativamente ao P08, a coluna de água diminui cerca de 2m, em comparação com os dados obtidos no mês anterior. Em relação aos pontos P03, P05 e P06 verificou-se um ligeiro aumento da coluna de água. Por fim, os pontos no qual é efetuado o caudal, ou seja, P01 e P12, também se verificou um ligeiro aumento do mesmo. Os restantes pontos não revelam nenhuma alteração significativa a salientar referentes às medições efetuadas em agosto.

PONTO: P07

Campanha	Tipologia	Resultados (Caudal - L/s)	Unidades	Coluna seco (nível) (m)	Profundidade da sondagem (m)	Coluna água (m)	Parâmetros in situ			Descrição			Observações Adicionais
							pH	Condutividade (µS/cm)	Temperatura (°C)	Cor	Cheiro	Aparência	
nov/15	Poço			9,10	13,60	4,50	6,94	275	18,1	transparente	ausência	limpa	
dez/15	Poço												Proprietário ausente
jan/16	Poço			3,50	13,60	10,10							
fev/16	Poço			2,30	13,60	11,30	5,8	343	20,2	transparente	ausência	limpa	
mar/16	Poço	0,3 L/s		9,60	13,60	5,10							
abr/16	Poço			4,50	13,90	9,40							
mai/16	Poço			4,20	13,80	9,60	6	300	14,9	transparente	ausência	limpa	
jun/16	Poço			4,20	13,80	9,60							
jul/16	Poço			4,40	13,80	9,40							
ago/16	Poço			5,80	13,80	8,00	5,4	236	18,4	transparente	ausência	limpa	
set/16	Poço												Poço seco.

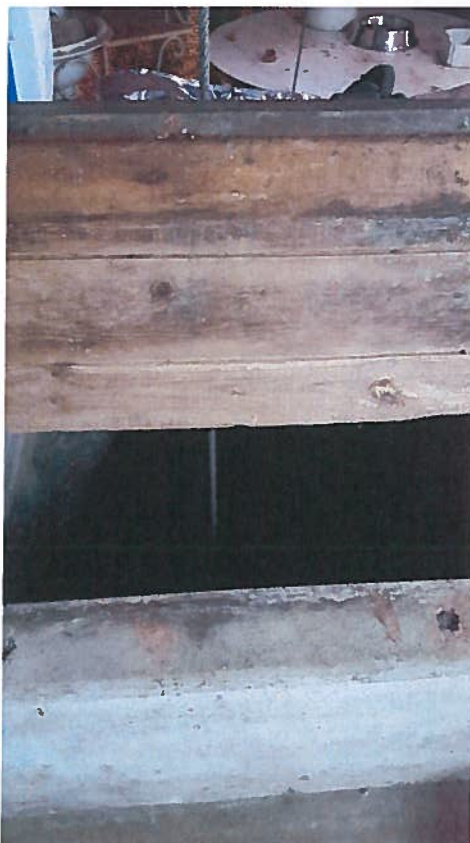
N.º: P08 Tipologia: Poço Uso: Doméstico	Localização administrativa: Freguesia: Aguas Santas Concelho: Maia Distrito: Porto	Coordenadas: Long = 41º12'00,10"N Lat = 8º34'32,57"O
--	---	---

Proprietário: Candido Manuel Neves Ribeiro
Lugar / Rua: Rua Dom Afonso Henriques, nº 2999
Contacto: 936167734
Detalhe do elemento: ---
Profundidade: 14,50m (Medição in situ)

PONTO: P08

set/16	Poço	1,3	L/s	8,50	14,50	6,00							Colheita efetuada numa torneira

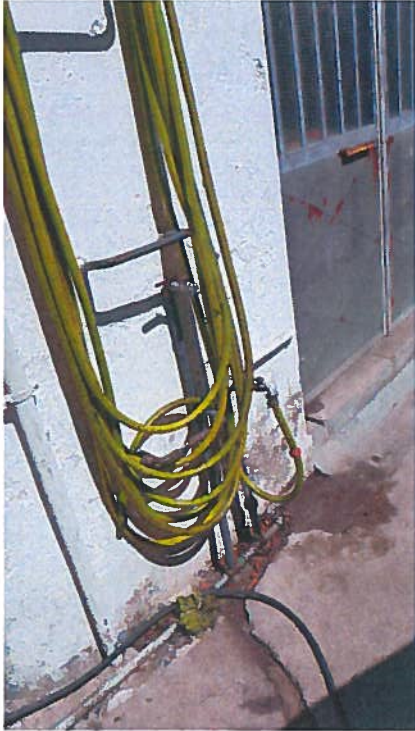
PONTO: P12

Campanha	Tipologia	Resultados (Caudal - L/s)	Unidades	Coluna seco (nível) (m)	Profundidade da sondagem (m)	Coluna água (m)	Parâmetros in situ			Descrição			Observações Adicionais
							pH	Condutividade (µS/cm)	Temperatura (°C)	Cor	Cheiro	Aparência	
nov/15	Poço			5,60	12,30	6,70	6,0	387,0	18,7	transparente	ausência	limpa	
dez/15	Poço			7,30	12,30	5,00							
jan/16	Poço			8,50	12,30	3,80							
fev/16	Poço			8,90	12,30	3,40	5,8	218	14,1	transparente	ausência	limpa	Colheita efetuada numa torneira
mar/16	Poço	0,6	L/s	3,60	12,30	8,50							
abr/16	Poço	0,7	L/s	7,10	10,50	3,40							
mai/16	Poço	0,7	L/s	7,00	11,00	4,00	6,1	282	16,8	transparente	ausência	limpa	Colheita efetuada numa torneira
jun/16	Poço	0,7	L/s	7,00	11,00	4,00							
jul/16	Poço	0,7	L/s	7,40	11,00	3,60							
ago/16	Poço	0,7	L/s	7,25	11,00	3,75	5,6	395	21,7	transparente	ausência	limpa	Colheita efetuada numa torneira
set/16	Poço	1	L/s	8,00	11,00	3,00
