AQUEDUTO DAS ÁGUAS LIVRES
SOBRE O PROLONGAMENTO DA
LINHA AZUL DO METROPOLITANO
DE LISBOA

Abril 2009

SOBRE AS CONDIÇÕES DE ESTABILIDADE E SEGURANÇA DO AQUEDUTO DAS ÁGUAS LIVRES NA ZONA DE CONSTRUÇÃO DA REDE DO METROPOLITANO DE LISBOA (REBOLEIRA)

Verificação da Segurança da Estrutura Existente

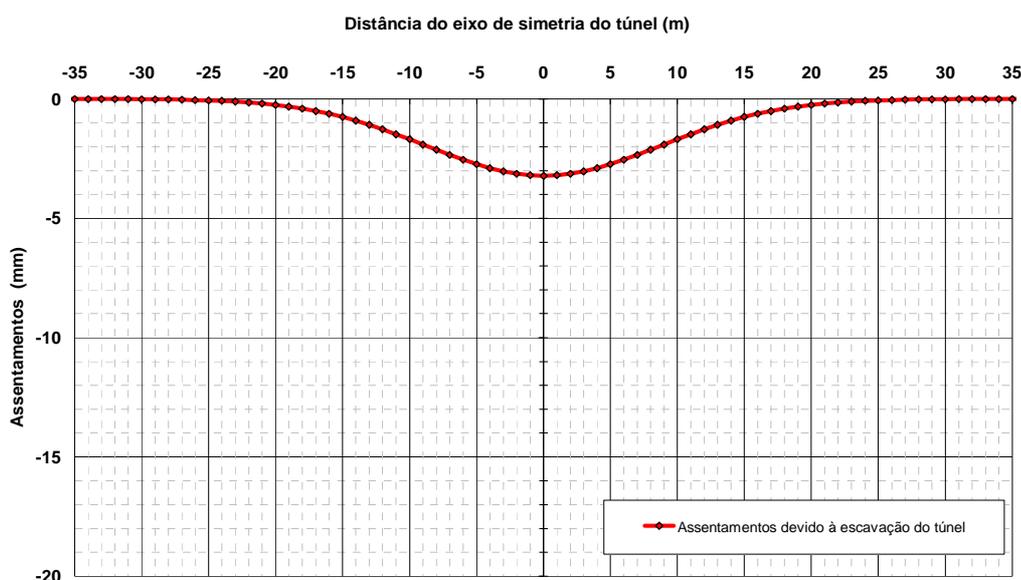
Figura 1 – Assentamentos devidos à escavação do túnel estimados pela

Por forma a simular o efeito do assentamento da fundação no Aqueduto considerou-se um deslocamento imposto na estrutura do Aqueduto, com valor variável ao longo do mesmo, de acordo com o diagrama fornecido pelo projectista do túnel, o qual é apresentado em seguida, assim como os valores de deslocamentos considerados. Refira-se que o deslocamento máximo é de 3.20 mm, quando o Aqueduto passa sobre o eixo do túnel.

CJC Engenharia e Projectos Lda

A deformação a ter em conta é por conseguinte a fornecida pelo projectista do túnel, reproduzida na figura 1 deste documento. Nesta pode-se concluir que existe uma

deformação diferencial de 3.20 mm num desenvolvimento de 30 metros. Admitindo um limite máximo igual a $L/1000$ (indicado pelo próprio projectista como sendo o valor até ao qual a deformação é irrelevante para estrutura), conclui-se para L igual a 30 metros um limite de 0.03 m, em relação ao qual os 3.20 mm estão francamente abaixo, pelo que seriam aceitáveis.

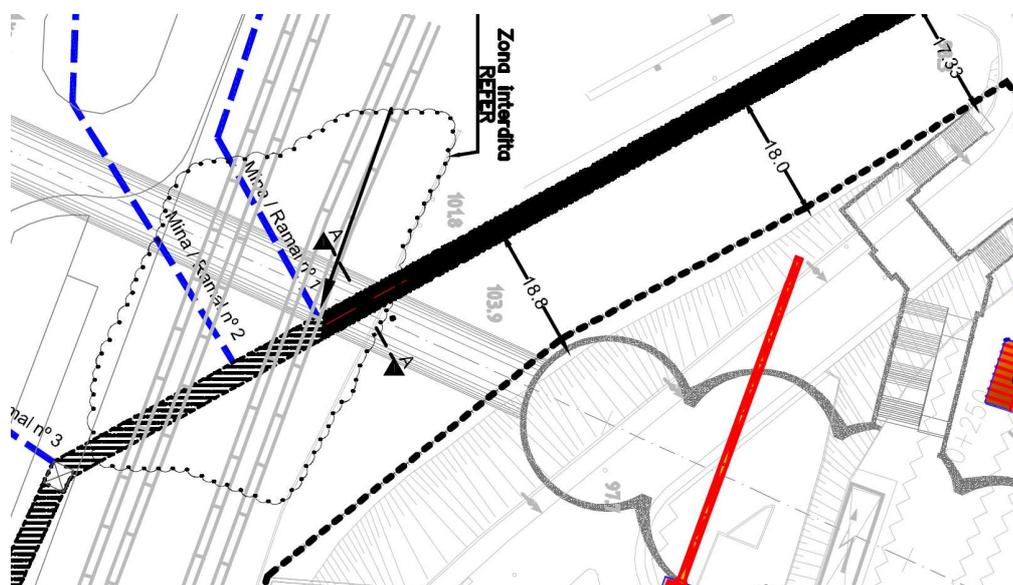
Figura 2 – Sobreposição em planta do traçado da linha de Metropolitano e do Aqueduto -
Extracto do desenho DES-MERE-AMB-001 da CJC Engenharia e Projectos Lda

Na zona em análise, o Aqueduto é composto por dois alinhamentos de paredes (hasteais) em alvenaria de pedra com 0.90 m de espessura cada, apoiados sobre uma soleira da mesma natureza com 3.40 m de largura e 1.50 m de altura. A cobertura é constituída por uma abódada com espessura variável entre 0.60 m nos arranques e 0.30 m ao centro. O traçado do prolongamento da linha do Metropolitano faz um ângulo de cerca de 54° em planta com o eixo do Aqueduto, pelo que existe um efeito de distorção no sentido transversal do Aqueduto, motivado pelo facto de a parede norte ter, em cada secção transversal, um assentamento diferente da parede sul. Todavia após análise desta situação através de um modelo 3D, conclui-se que esta situação não produz esforços relevantes no sentido transversal ao eixo de desenvolvimento do Aqueduto. No sentido longitudinal, este modelo 3D é equivalente a um modelo 2D, com o qual se desenvolveu em seguida esta análise, o qual é apresentado em seguida.

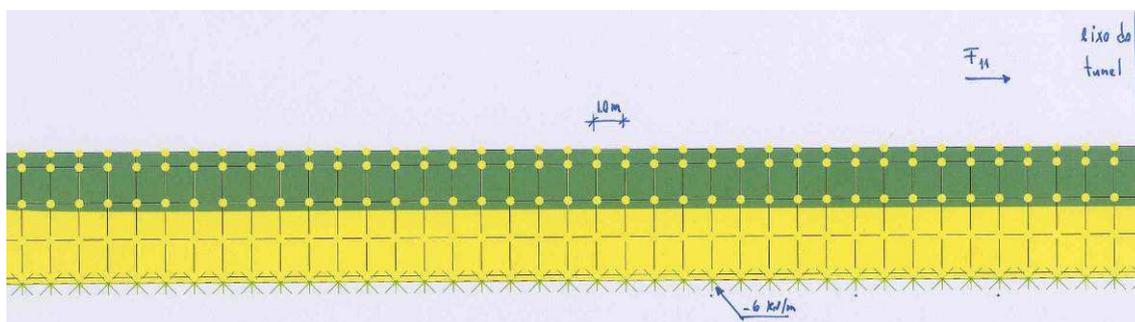
Figura 4 – Forças na direcção horizontal F11 para a acção do peso próprio

As tensões existentes na estrutura do Aqueduto, antes da obra do Metropolitano com direcção horizontal (F11), são aproximadamente nulas, enquanto no sentido vertical (F22) são as decorrentes do peso próprio do Aqueduto. Apresenta-se, em seguida, os respectivos diagramas de forças, para a acção do peso próprio, para o efeito dos deslocamentos impostos e para a acção conjunta dos mesmos. O efeito dos deslocamentos impostos é significativo tanto na direcção horizontal como vertical, essencialmente devido as tracções que surgem em sua consequência, havendo o efeito atenuador do peso próprio apenas no sentido vertical.

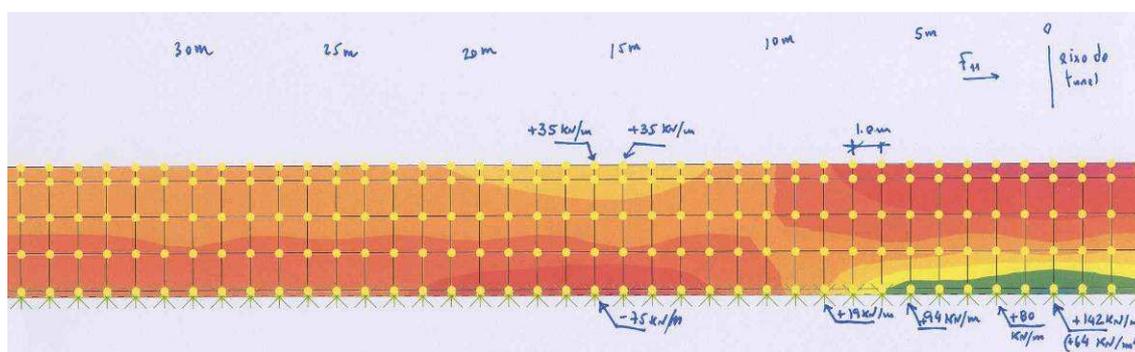
Figura 5 – Forças na direcção horizontal F11 para o efeito dos deslocamentos impostos

Na direcção horizontal o resultado de conjunto não difere de forma significativa do resultado do efeito dos deslocamentos impostos. Conclui-se a existência de tensões de tração máximas no sentido longitudinal do Aqueduto ao nível da soleira de 64 kN/m² e de 96 kN/m² ao nível da cobertura a cerca de 15 m do eixo do túnel do Metropolitano, estando por conseguinte abaixo do valor admissível de 100 kN/m². As tensões de compressão máximas estão muito abaixo do valor admissível de 1000 kN/m².

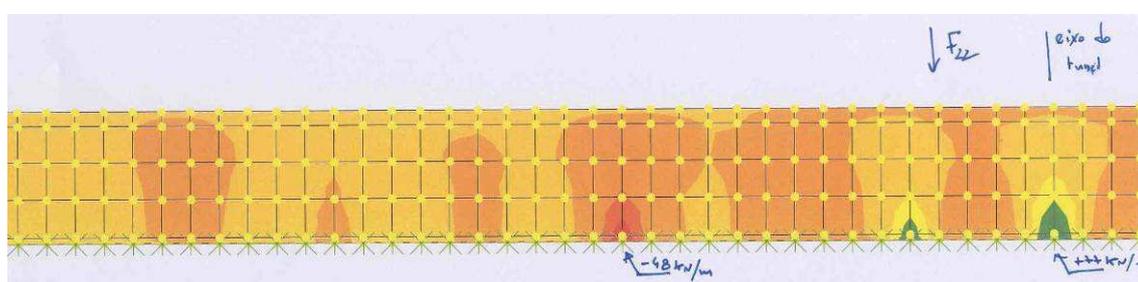
Figura 8 – Forças na direcção horizontal F22 para o efeito dos deslocamentos impostos

Na direcção vertical o resultado de conjunto difere de forma significativa do resultado do efeito dos deslocamentos impostos, já que existe o efeito atenuador do peso próprio no sentido vertical. Conclui-se a existência de tensões de tracção máximas no sentido vertical muito abaixo do valor máximo admissível de 100 kN/m². As tensões de compressão máximas estão muito abaixo do valor admissível de 1000 kN/m².

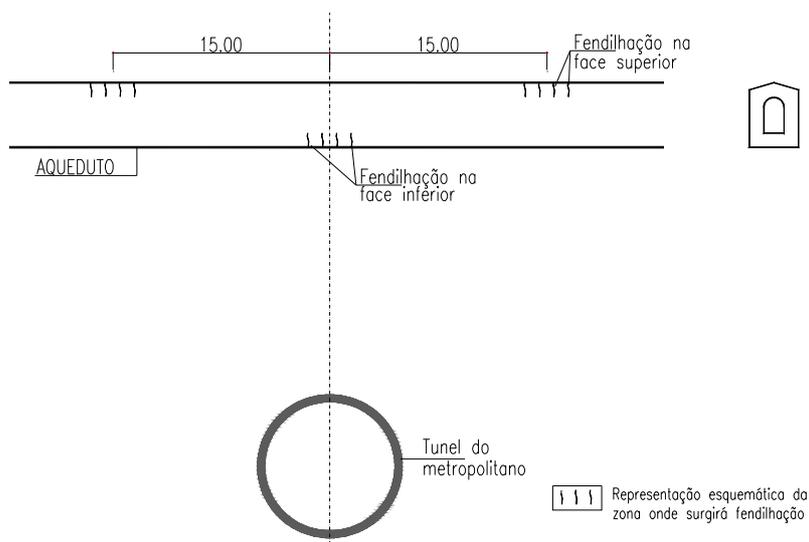
Figura 10 – Representação esquemática da localização da eventual fendilhação no Aqueduto - Alçado

O estudo permite concluir que, para os níveis de deslocamentos do solo indicado no capítulo 1, irão surgir tracções ao nível da cobertura do Aqueduto, ainda que com valor aceitável. Conclui-se assim que não deverá surgir fendilhação, a qual apresentaria sentido transversal ao eixo longitudinal do Aqueduto ao nível da sua cobertura nas zonas a cerca de 15 m de cada lado do eixo do futuro túnel do Metropolitano. Igual conclusão pôde ser obtida ao nível da soleira do Aqueduto na zona sobre o atravessamento do futuro túnel.

Tendo em conta que não se considera viável a realização de intervenções de reforço das estruturas do Aqueduto, nem mesmo de consolidação directa das suas fundações, entende-se que as medidas de minimização, em fase de construção, a terem que ser consideradas, devem passar por soluções que permitam garantir a minimização dos assentamentos do maciço envolvente do túnel, especialmente na vertical deste.

Estas medidas de minimização de movimentos de assentamento do solo sob as fundações do Aqueduto podem passar, por um lado, por adaptações e ajustamentos do processo construtivo, por exemplo com maiores limitações em relação à dimensão máxima e faseamento dos troços a escavar e em relação ao processo de consolidação e estabilização das superfícies de escavação.

Outra possibilidade corresponde à adopção de medidas de reforço passivo das características do solo de fundação sob o Aqueduto, numa extensão de cerca de 15m a 20m centrada sobre a zona de implantação do túnel quando este cruza o Aqueduto; as melhorias de características do
