PARQUE EÓLICO DE SILVARES/CARVALHAL DA MULHER

ESTUDO DE IMPACTE AMBIENTAL

VOLUME 3 – ADITAMENTO

T368.1.2

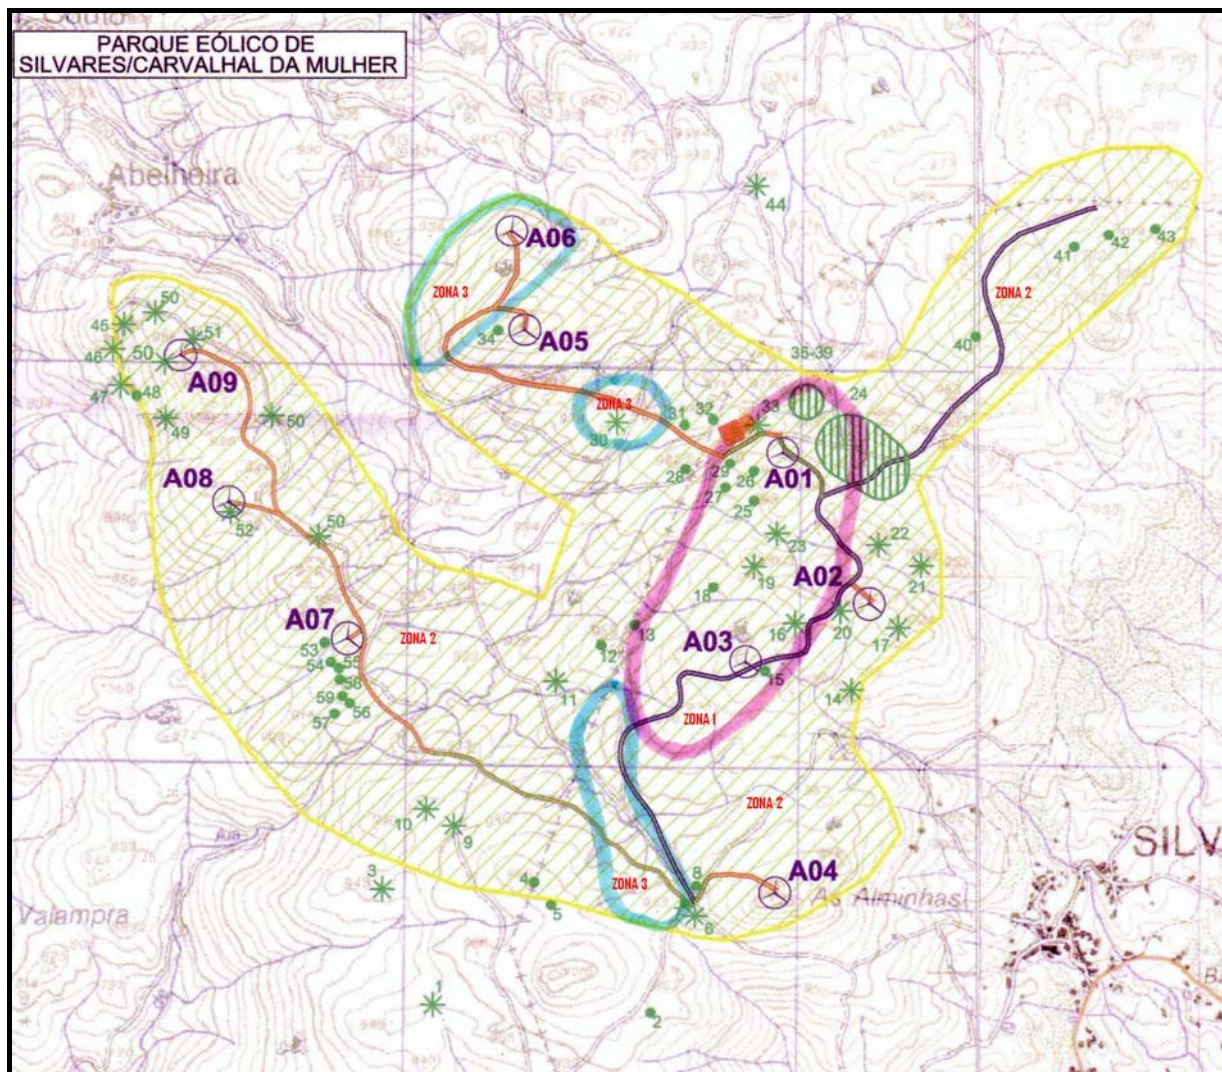
Figura 1 – Áreas prospectadas no âmbito do património arqueológico e respectiva visibilidade

Zona 1 – mancha de contorno vermelho

Zona 2 – mancha de contorno amarelo

Zona 3 – manchas de contorno azul

1. a plataforma superior do parque Eólico (Zona 1 - Figura 1), situada entre a Portela do Rapiro (ocorrência 24), a Norte, e as Alminhas (topónimo), a Sul, no concelho de Tondela, foi extensivamente lavrada (Fotos 6 a 8) para a instalação de um novo povoamento florestal. Essa área foi visitada antes da lavra, depois da lavra e actualmente apresenta uma cobertura predominantemente herbácea oferecendo uma visibilidade elevada para detecção de estruturas e elevada a média para detecção de materiais;

2. a generalidade da área restante (zona 2 - Figura 1), em cumeadas e encostas suaves, apresenta cobertura herbácea (pastagem) e arbustiva diversificada (Fotos 2, 4 a 6) com predomínio de giesta, a par de caules e troncos secos (ardidos) devido aos incêndios, oferecendo uma visibilidade média a elevada para detecção de estruturas e média para detecção de materiais; no rebordo ou limite da área de estudo, e zona envolvente, em encostas mais inclinadas (Foto 3), ocorrem manchas arbustivas e herbáceas mais densas com menor visibilidade para detecção de estruturas e materiais.

3. algumas chãs vales abertos e depressões mais elevadas (Zona 3 - Figura 1) apresentam por vezes densas coberturas herbáceas (constituídas geralmente por fetos), arbustivas e arbóreas, oferecendo visibilidade nula a reduzida para detecção de artefactos e média a reduzida para estruturas; é o caso da zona envolvente da ocorrência 30 onde ocorre um pequeno conjunto de pinheiros adultos (Foto 4) a par de giestal denso.
