# REFORMULAÇÃO DO PROJECTO DE EXECUÇÃO DA BARRAGEM DA AVESSADA

**ESTUDO DE IMPACTE AMBIENTAL**

**ADITAMENTO**

MARÇO 2006

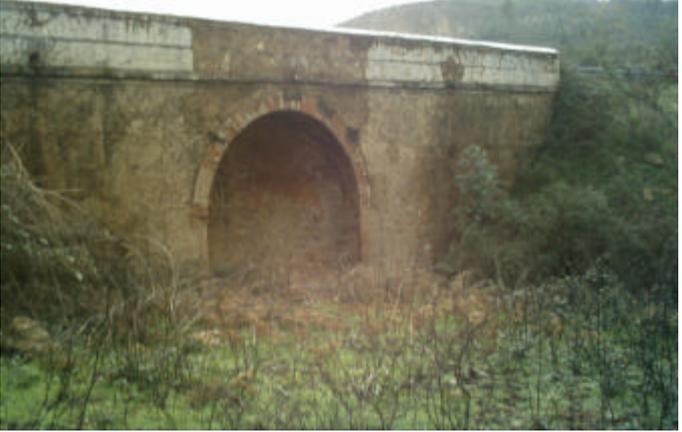
### ELEMENTO PATRIMONIAL N.º 1

<p><b>Designação:</b> Ponte de Vale dos Maços</p>	<p><b>Tipo de Sítio:</b> Ponte</p>
<p><b>Descrição do sítio:</b> Ponte apresentando arco de volta perfeita e aparelho em tijolo. Apresenta defensas em toda a estrutura.</p> <p><b>Espólio:</b> Não foram encontrados elementos.</p> <p><b>Período Cronológico:</b> Início do Século XX.</p> <p><b>Classificação/Legislação/Proteção:</b> Não existe. <b>Fonte:</b> EIA da Barragem da Avesada <b>Bibliografia:</b> Não existe.</p> <p><b>Uso do solo:</b> Rede Viária.</p> <p><b>Ameaças:</b> Rede viária.</p>
